## Internt notat:

### Flom- og kapasitetsberegning ved stikkrenne på Roa-Hønefossbanen km. 82,005

Dato: 8.6.2016

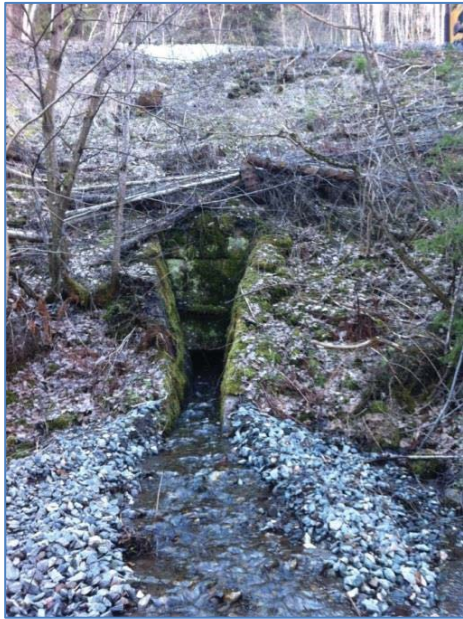
Figur 2 Utløp av stikkrenne KU-REN-002717. Bilde: Meliha Yurdakul

Kapasiteten til stikkrenna ved km. 82,005 vurderes imidlertid ikke til å ha kapasitet 595 l/s. Dette begrunnes med at:

- tverrsnittet ikke antas å ha sin opprinnelige form, se figur 2. Høyden antas å være lavere enn 800 mm.
- innløpet med rist begrenser strømningsforholdene

Merk at antakelsen om begrenset kapasitet grunnet nedfall av øvre del av stikkrenne (første kulepunkt over) er vurdert ut fra figur 2, og ikke i terreng/på befaring.

Stikkrenna antas å være defekt. Ut fra rapport (NR til Melihas rapport) og beregninger over anbefales det å skifte ut stikkrenna til et sirkulært 800 mm rør. Risten ved inntaket bør fjernes eller plasseres lenger opp i bekkeløpet.
