# NORGES STATSBANER

## NORDLANDSBANEN

### KULVERT FOR STORELVA PEL 19298

Mo-Bodöbanen jek 19298

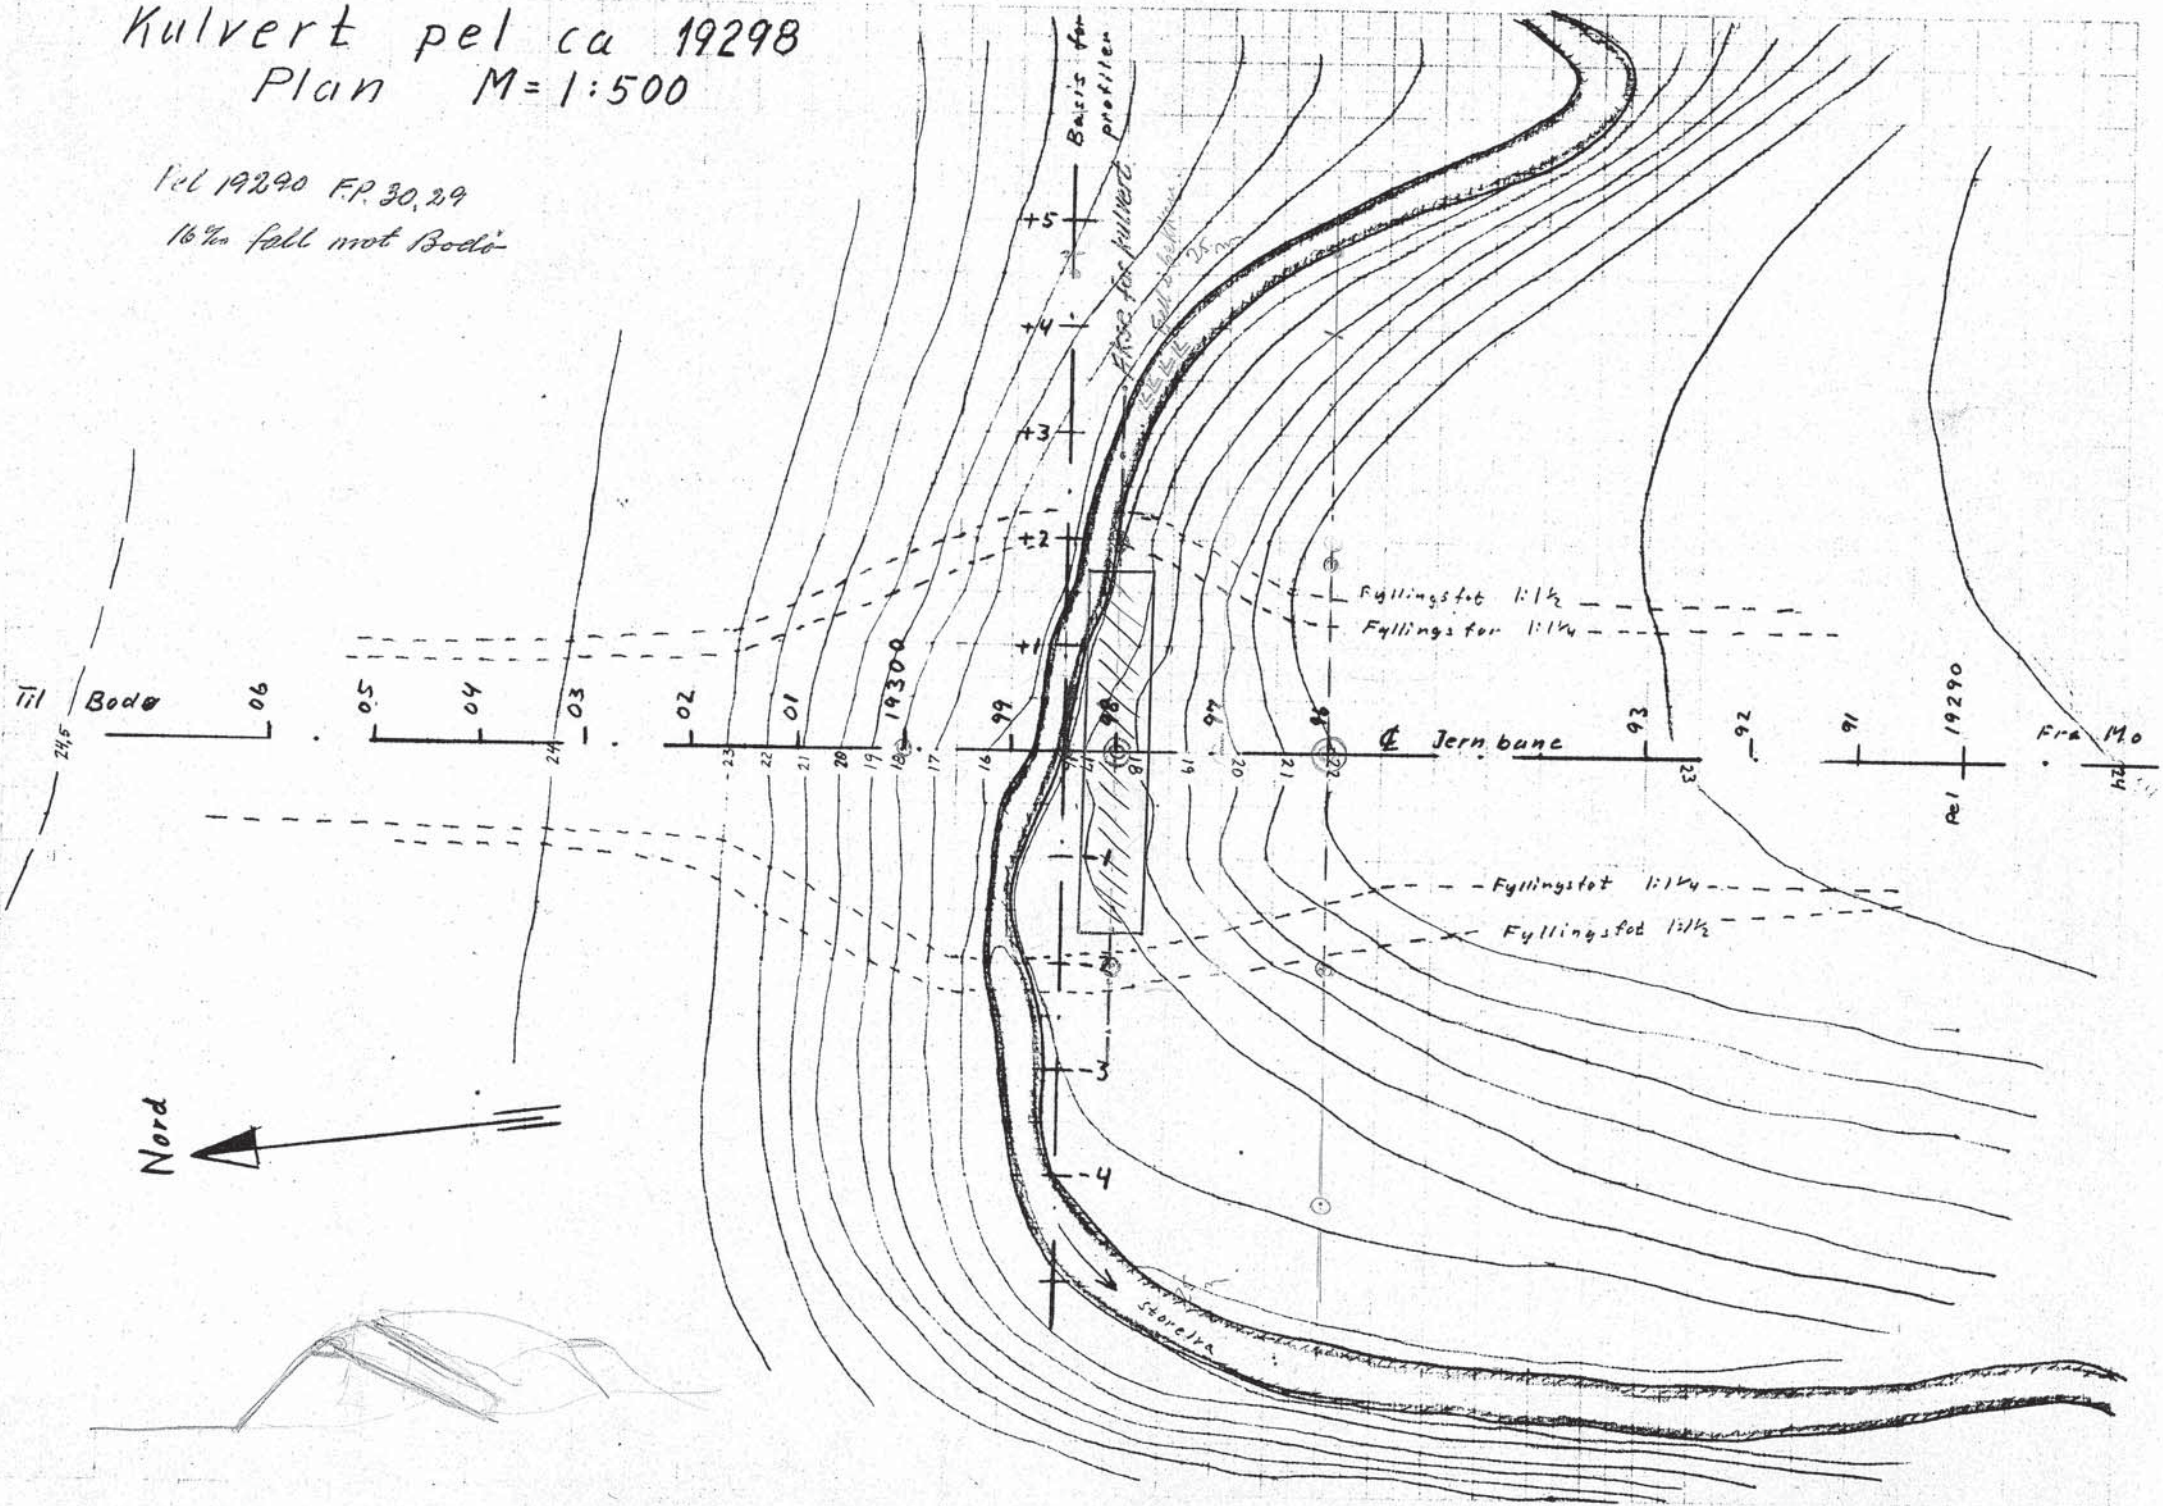
Kulvert pel ca 19298  
Plan M=1:500

1) Det er overveiende sannsynlig at det finnes dårligere leire, lokalt, enn Gk. serien. I sondering pel 19298 - 20 m. h. (som merkelig nok er på motsatt side av den hvor anlegget har konstruert los leire) og i lengdeprofilen (P) 19298+5.

Under alle omstendigheter er leiren, (mjelig) lite komprimibel. Ved direkte om deling av fyllingshøyden og i betraktning av den bortfjelleden dybde til fjell anses det heller ikke fare for utgleden av fyllingen i nærheten av bekke- dalen.

Hvis man må finne forholdene momentane tilfredsstillende må det være ~~det~~ uroerte parti utgraves forsiktig og ifylles og stamper grus. Et ~~ett~~ tynt avdekkningslag kan i dette tilfelle anbefales under hele kulvertplaten.
