N o t a t

DOVREBANEN KM 139.685 (BRUMUNDDAL ST) UTVIDELSE AV UNDERGANG

UTVIDELSE AV EN VEGUNDERGANG

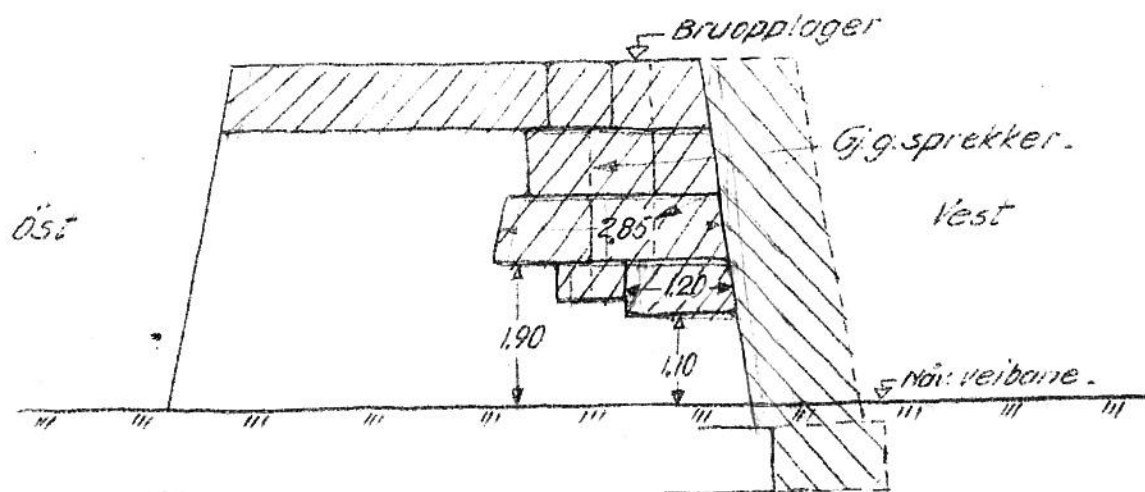
Landkaret er bygget av vel tilhugget og lagelig kalkstein. Total-
inntrykket er at overflaten er jevn og at landkaret ikke har vært
utsatt for store deformasjoner. I fugene kan det være noe mose-
vekst samtidig som steinen her mot fugene er noe oppsmuldret og
grusaktig.

Søndre landk., sett sydover.

Spekkingen er stort sett falt ut og en kan skjønne seg til at
vertikalfugene i tidens løp har åpnet seg, spesielt på vestre
del av landkaret, sammenlagt kanskje 2-5 cm. På vestre del har
også endel steiner vært utsatt for påkjenningsbrudd, kjennetegnet
ved papirtynne vertikale sprekker. På denne måten er det på vestre
halvdel gjennom bruddsprekker og fuger dannet seg 2 uavhengige og
gjennomgående fuger fra opplageravsats ned i $2/3$ av murverkets
høyde.

Nåværende bru er eksentrisk opplagret og ligger helt ut på kanten
av vestre landkarbegrensning. Det er sannsynlig at det eksentriske
opplegget er årsak til at vestre del av landkaret er mest medtatt.
Grunnen består av bunnmorene og det er ingen tegn på at grunnen
har sviktet.

Det ansees riktig å rive den øvre og vestligste del, som vist med
høyre-skravering. Landkaret utvides i vestlig retning som vist
med venstreskravering. Det hele, innbefattet fundamentpute, støpes
monolittisk. Det må legges vekt på en nyfundamentering som gir et

minimum av bygningssetninger. Bakfyllsdrereringen bringes i orden

Forövrig ansees det tilstrekkelig at fuger renses ved kraftig vannspyling for deretter å fylles til størst mulig dyp med mørtelkanon. Om ønskelig av estetiske grunner kan landkaret etter et års forløp sprøytebehandles.

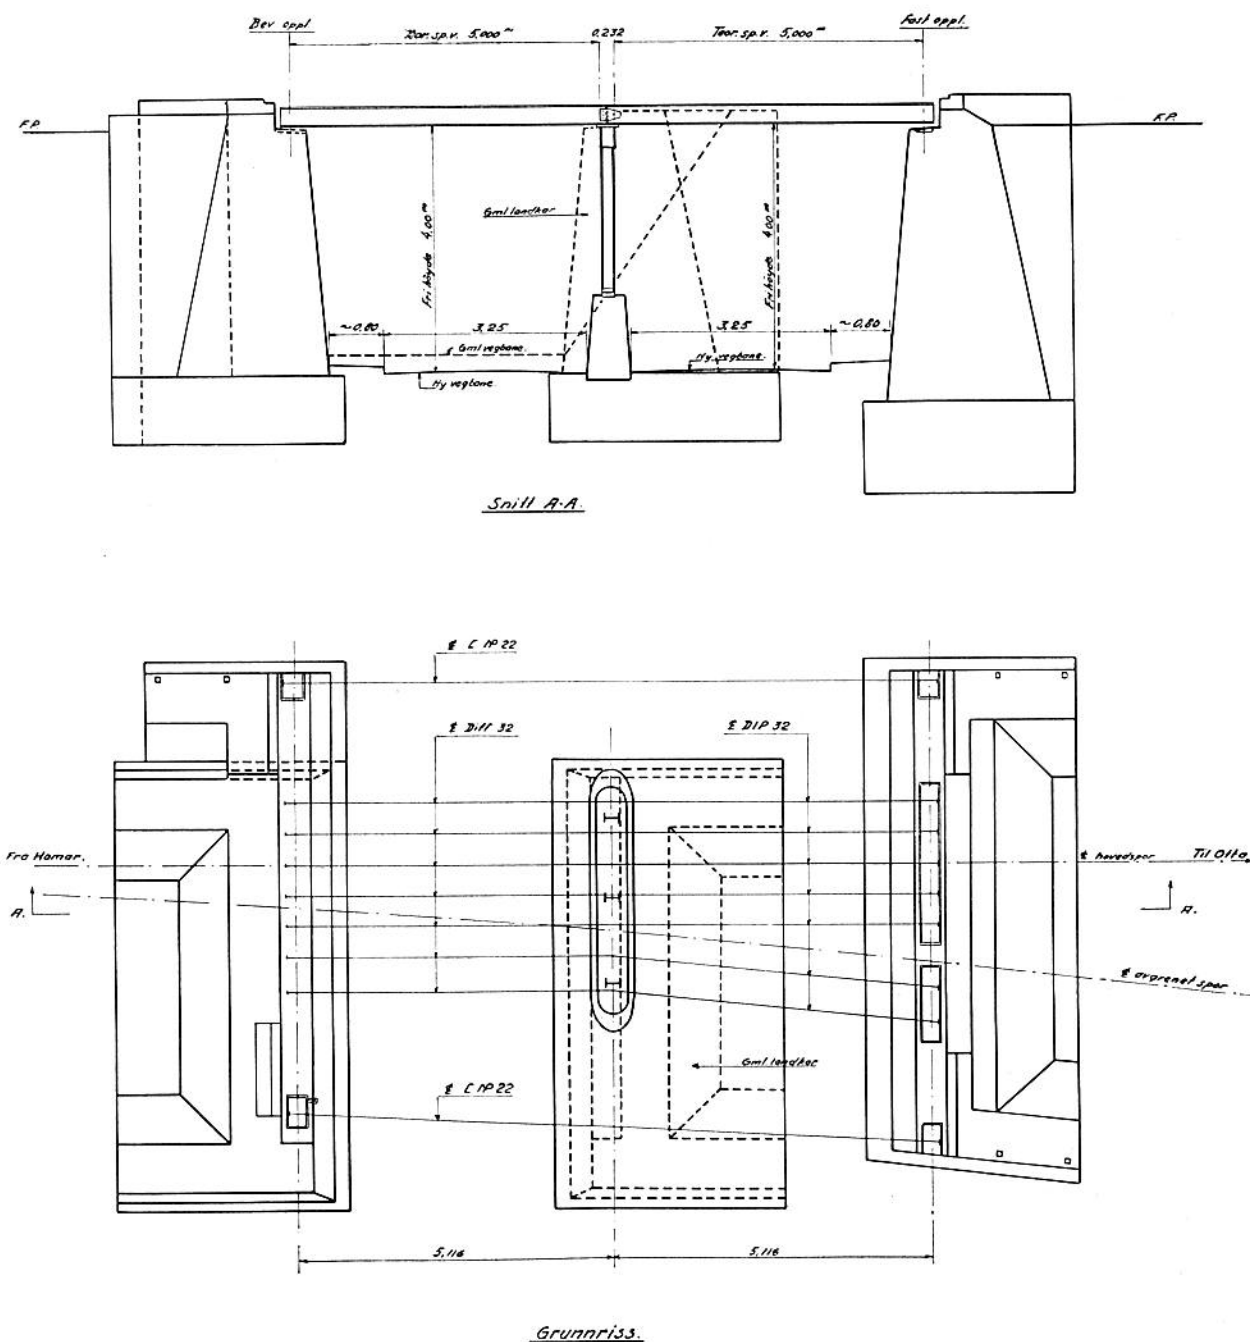
Fig. 1. Ombygging av undergang km 139,685 — Brumunddal st.

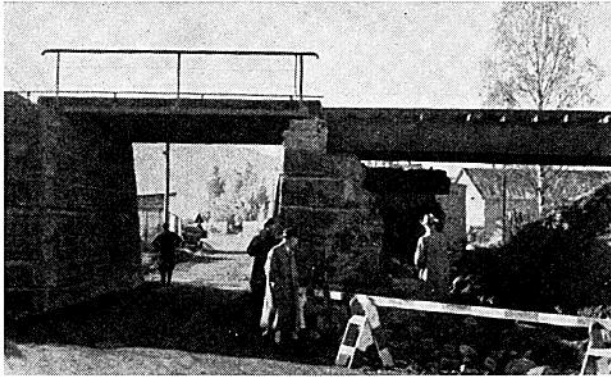
Fig. 2. Utgraving av masse for utvidelsen.

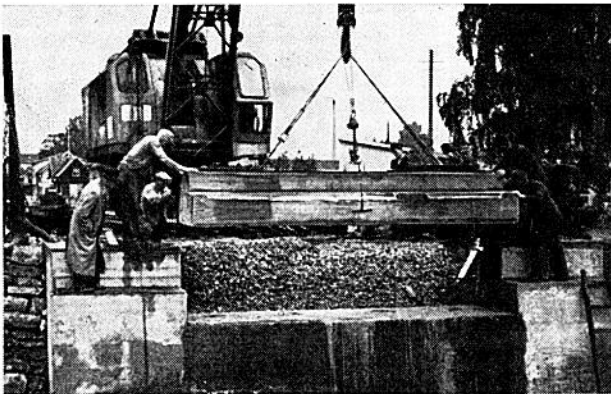
Fig. 3. Et opplagerskift legges på plass.

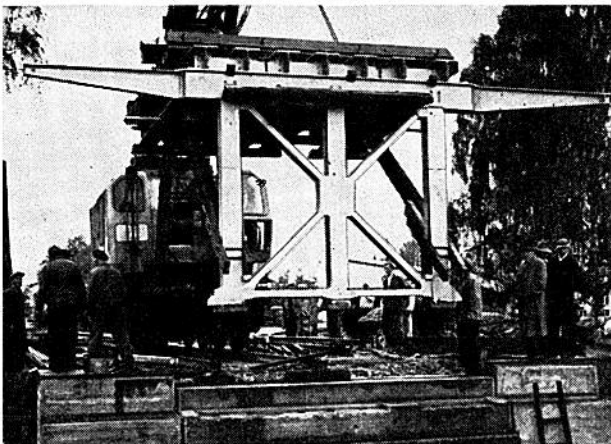
Fig. 4. Nordre spenn med pillar under utsetting.

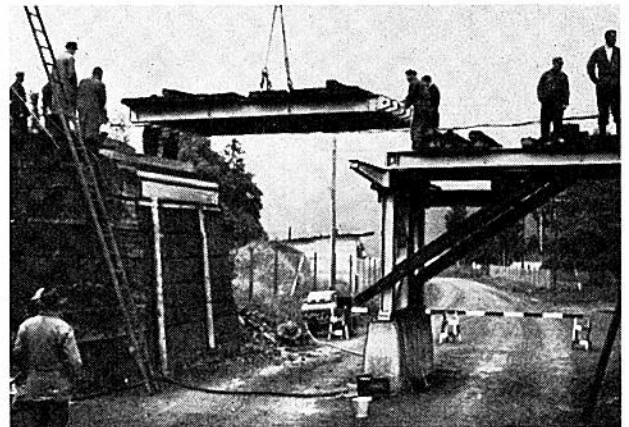
Fig. 5. Søndre spenn settes på plass.

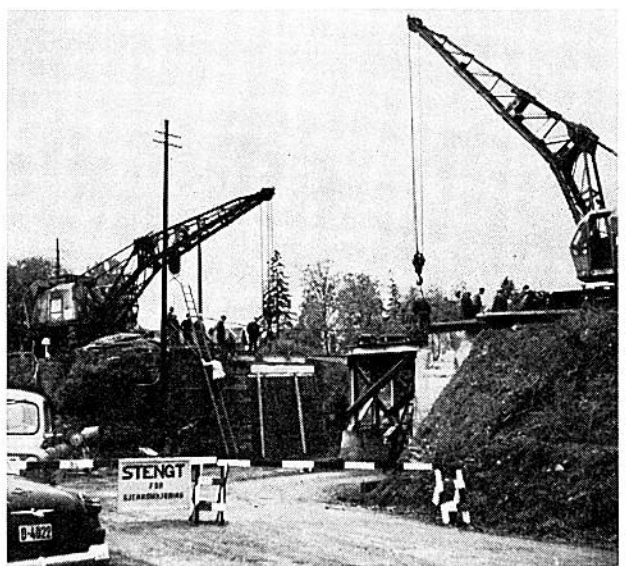
Fig. 6.

At arbeidet kunne tilpasses så raskt, skyldes at man hadde en kran på hver ende av brua slik at begge kraner var i bruk samtidig (fig. 6).
