**NEDRE EIKER KOMMUNE**

**GEOTEKNISK VURDERING AV SPREKKEDANNELSER  
OG SKRED I LØSMASSESKRÅNINGER  
I NEDRE EIKER KOMMUNE**

Geoteknisk rapport nr. 00137.02, rev. 0  
2001-01-08

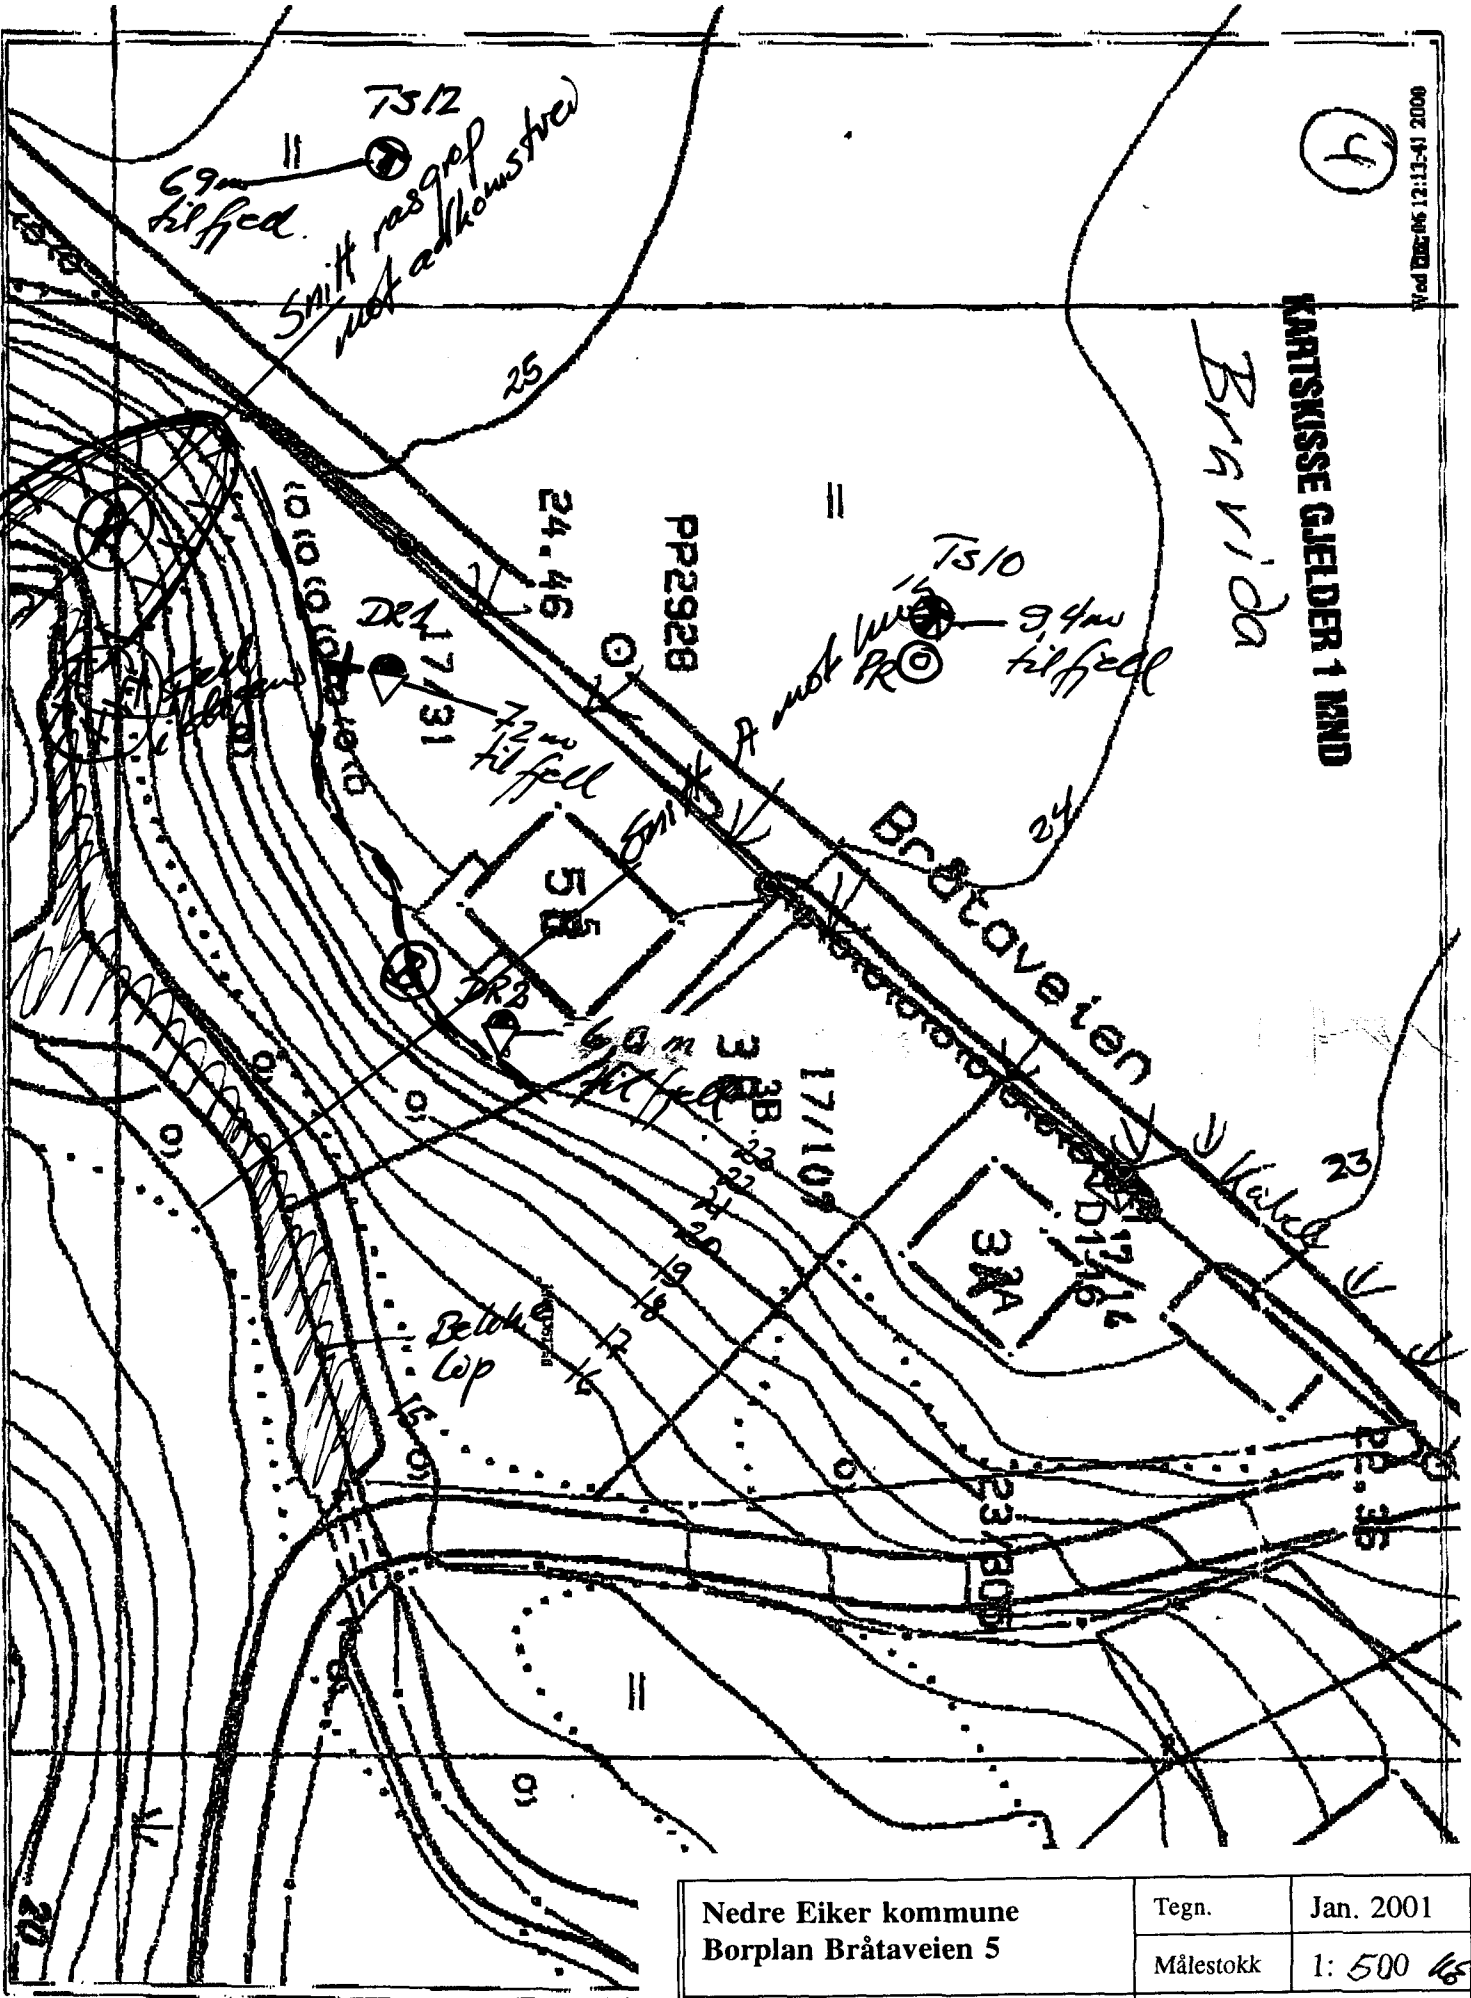
Nedre Eiker kommune Borplan Bråtaveien 5	Tegn.	Jan. 2001
	Målestokk	1: 500 <i>68</i>
NVK TERRAPLAN AS	Tegn.nr.	00123-04a

Skadebeskrivelse: Se kart tegning 00137-04a.

Område A inn mot adkomstveien til boligområde lenger inn i Bråtaveien raste ut omkring den 10. november 2000. Raset er et typisk overflateras i en meget bratt del av erosjonsdalen for bekken og raset har tatt med seg store trær mm og tildels demmet opp bekken. Denne rasgropa ligger ca 25-30 m fra bolighuset. Vegen ble umiddelbart stengt.

Det går også en sprekk, B, videre fra rasgropa i retning mot hjørnet av bolighuset. Samme dag som den første befaringen ble foretatt merket eieren en ny sprekk 4-5 m foran huset. Sprekken ligger på tuppen mellom gårdsplassen og skråningen ned mot bekken. Ved senere befaring ser det ut til at det er sprukket opp i overgangen mellom fyllmasser og opprinnelig grunn i opprinnelig erosjonsdal ut mot bekken. Fyllmassene er lagt ut med større skråningshelning enn massenes indre friksjonsvinkel og vanntrykk fra sigevann/grunnvann i det bakenforliggende gårdsplass/grøntarealet har utløst overflateglidningen.

Ut fra kartmaterialet vi har og fra merker i terreng ser det ut til at det også tidligere er gått ras der rasgropa meket A ligger. For en permanent sikring av vegen må hele rasgropen fylles med sprengstein (kulestein skal ikke benyttes) som følger, se skisser i bilag 3.

I neste fase renskes det til fjell i elveløpet slik at foten av sprengsteinsfyllingen legges direkte på fjell. Foten på fjell bør ha en minimumsbredde på ca 3-4 m. Deretter bygges fyllingen opp mot gammel veikant med gravemaskin ved at den ene gravemaskinen øser stein ned til den andre, som i sin tur legger denne ut lagvis og komprimerer den med skuff og belter så godt det lar seg gjøre.

Permanent skråning på sprengsteinsfyllingen skal ikke gjøres brattere enn 1:1,6 som tilsvarer 32 grader. Det er ikke nødvendig å legge ut noen separasjonsmembran av fiberduk mellom veggen i rasgropa og sprengsteinsfyllingen. Vi viser til vedlagte prinsipp-snitt av gropa. Vi regner med at behovet for sprengstein vil være omkring 4-500 m<sup>3</sup>, dvs et volum med bredde x lengde x gjennomsnittlig tykkelse er ca 10x15x3 = 450 m<sup>3</sup>

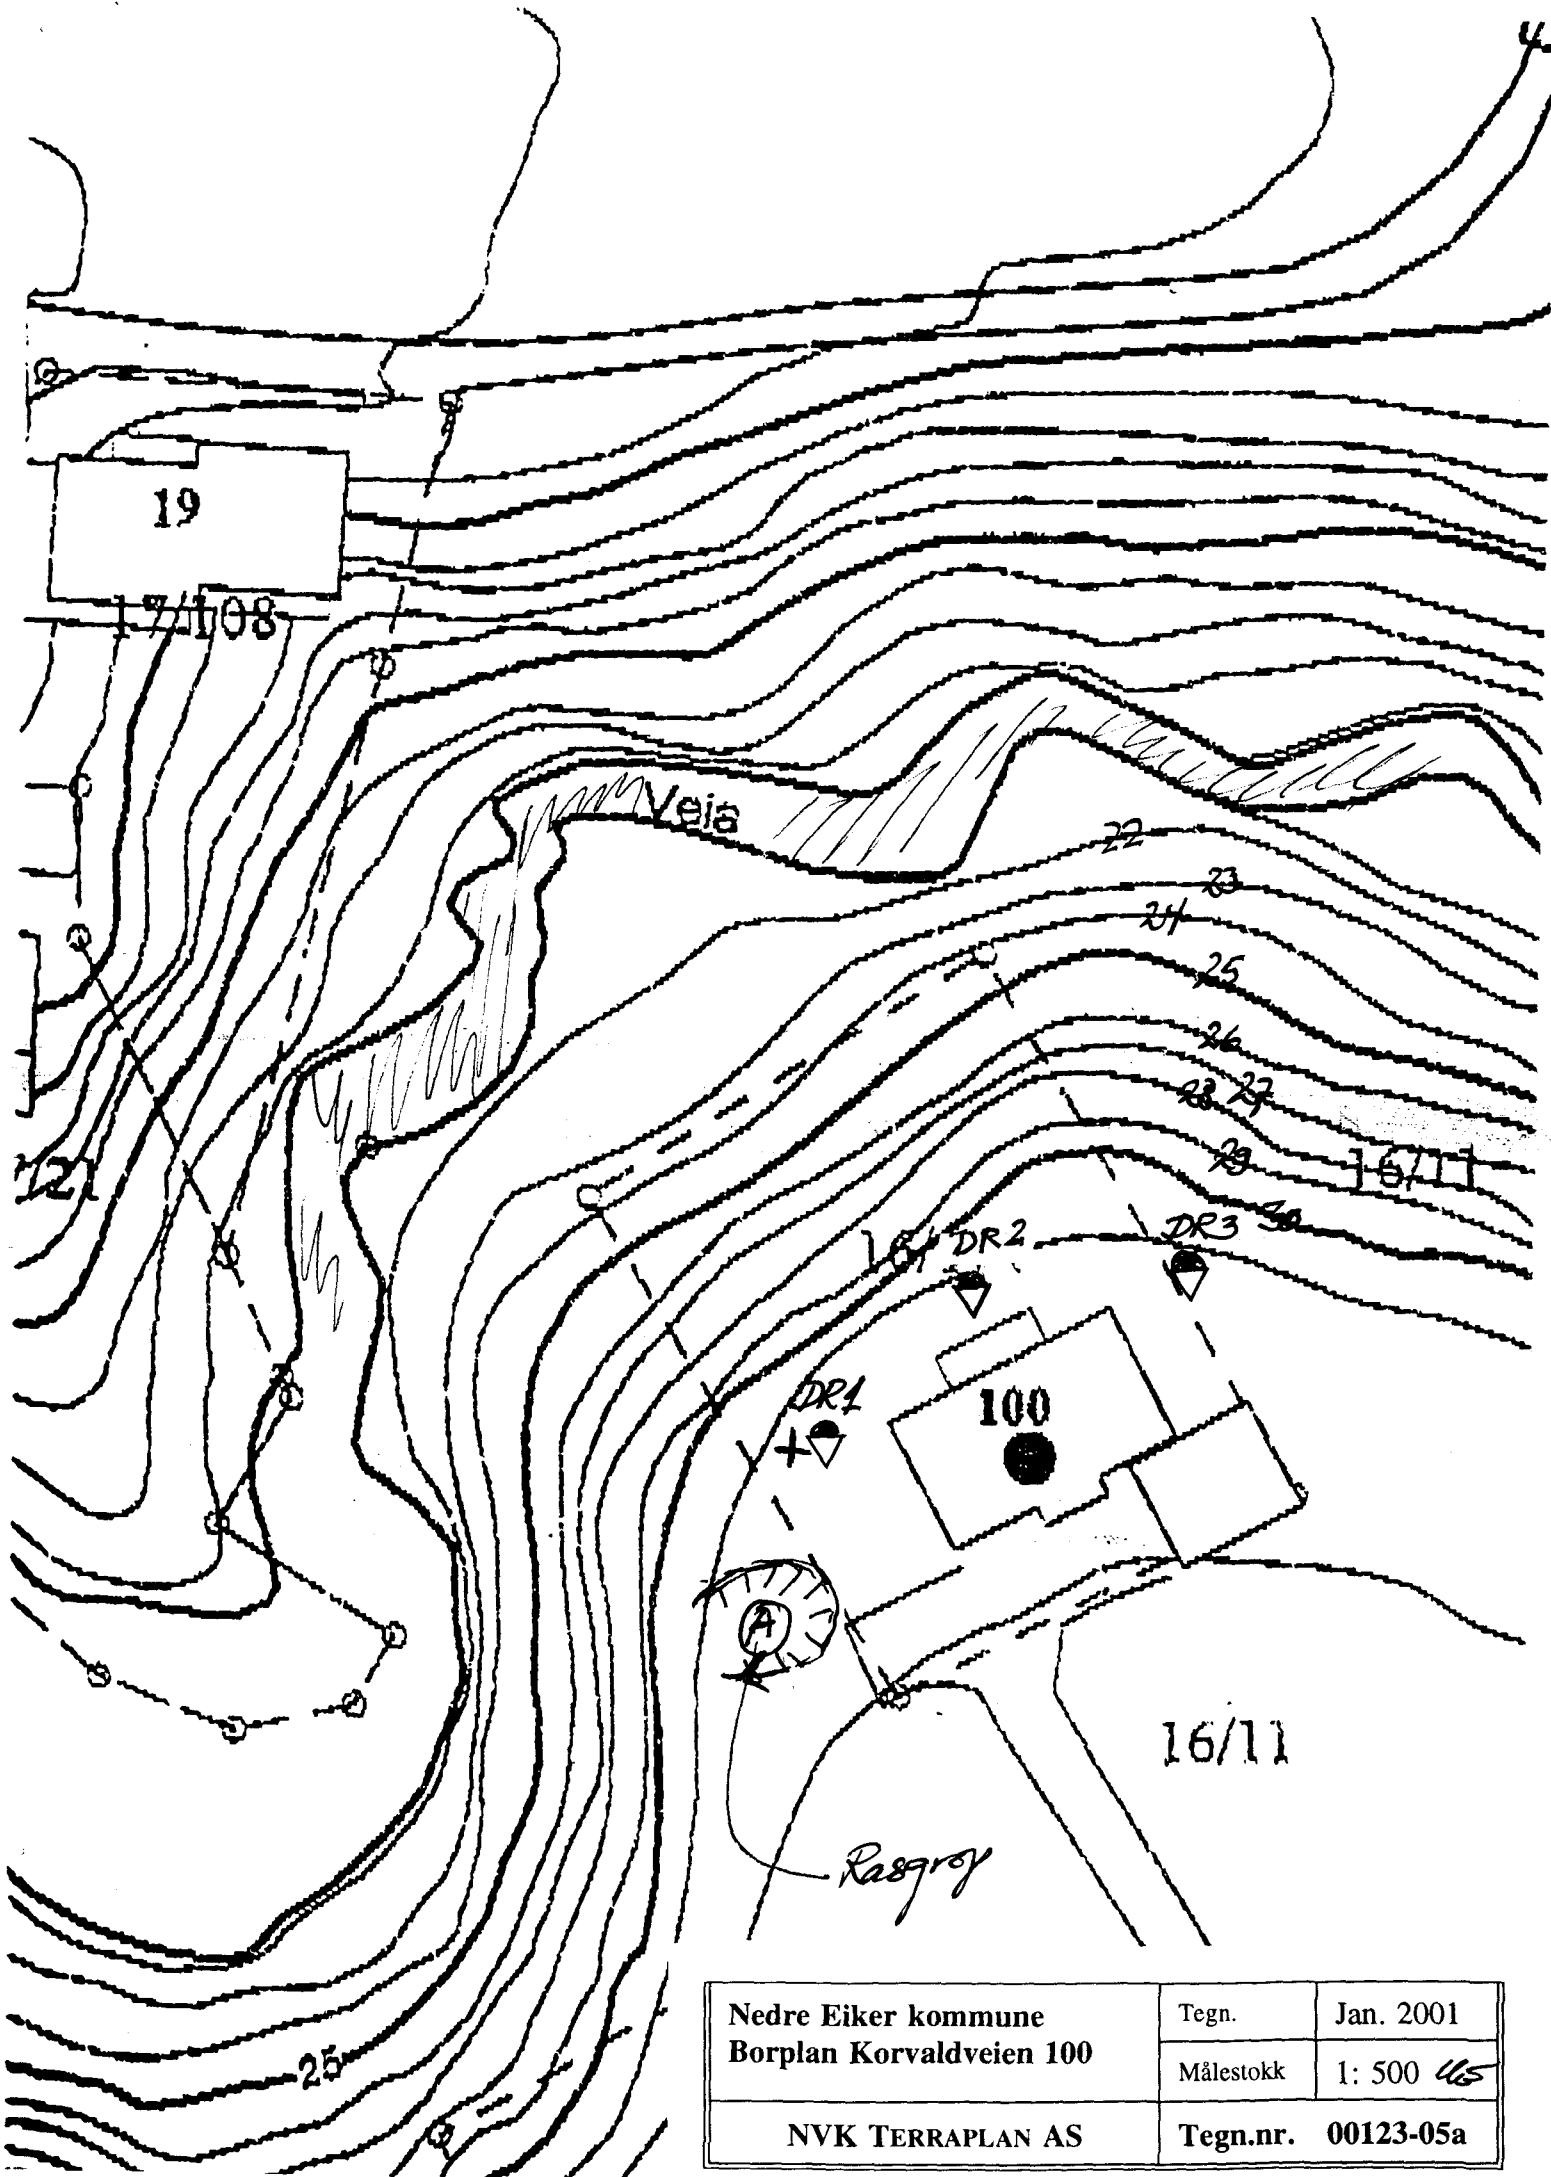
Nedre Eiker kommune Borplan Korvaldveien 100	Tegn.	Jan. 2001
	Målestokk	1: 500 <i>46</i>
NVK TERRAPLAN AS	Tegn.nr.	00123-05a

Her ble det utført tre dreietrykksonderinger til antatt fjell eller fast morene samt en vinge-boring for registrering av løsmassenes udrenerte skjærstyrke  $s_u$ . Plasseringen av boringene er vist på tegning -05a. Sonderingene er stoppet på antatt fjell eller fast morene i dybder omkring 17,5-19,5 m under terreng. Vinge-boringen ved DR1 indikerer fast

**Kvikkleire er registrert i en sone med tykkelse omkring 6-8 m fra ca 11 m dybde og til morene eller fjell. Kvikkleira ligger således i nivå under dalbunn/bekken.**

Kvikkleira har en uforstyrret skjærstyrke på  $s_u=30$  kPa, dvs middels fast leire i uforstyrret tilstand.

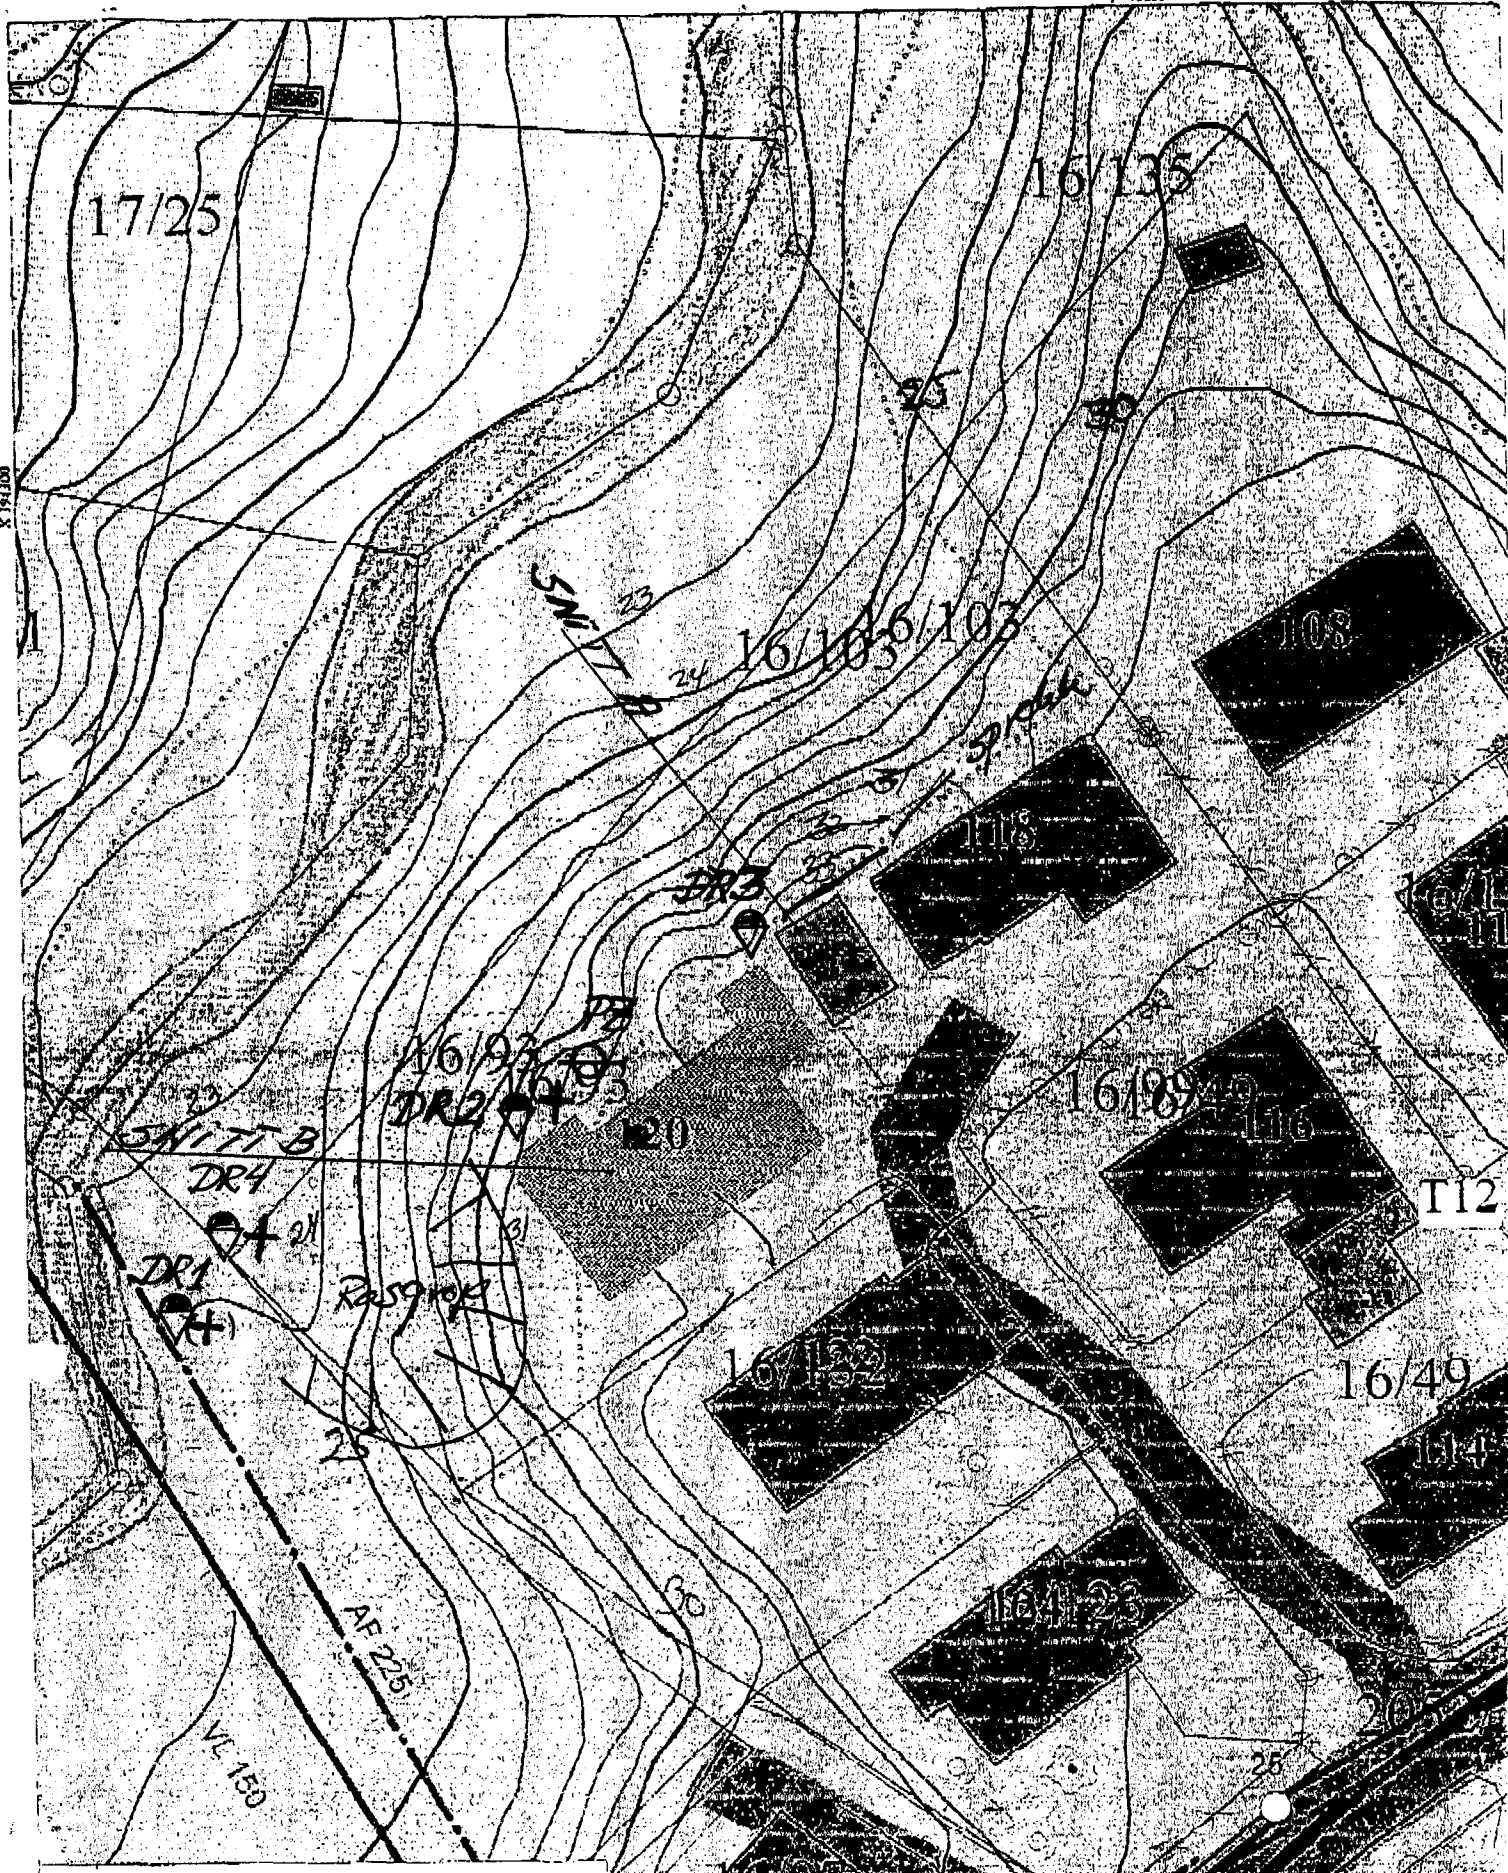
<b>Nedre Eiker kommune</b> <b>Borplan</b> <b>Korvaldveien 118/120</b>	Tegn.	Jan. 2001
	Målestokk	1: 500 <i>1/500</i>
<b>NVK TERRAPLAN AS</b>	<b>Tegn.nr.</b>	<b>00123-06a</b>

Skadebeskrivelse: Se kart tegning 00137-06a.

Her er det registrert strekk-sprekker og utglidning i toppen av skråningen på grøntarealet foran huset. Trappen er skjev og hekken er skjev. Skråningen ned mot bekken har antatt helning 1:1,5 til 1:2.

A. Skadebeskrivelse: Se kart tegning 00137-06a.

Her er det registrert strekk-sprekker og utglidning i skrånningen i rasgrop vest for nytt tilbygg til huset som tidligere var brent ned. Sprekkedannelsen går helt inn til hjørnet av huset. Område A raste ut i slutten av oktober 2000.

Sprekkene går i fyllmasser av knust takstein og en mengde annet bygningsavfall som ligger ut over skrånningen her og gjør det vanskelig å finne alle sprekker. Opprinnelig skrånning ned mot bekken er bratt her.

Det er overveiende sansynlig ut fra visuelle registreringer og fra grunnboringene at det ytterste hjørnet i nybygget er fundamentert på fyllmasser. I grunnmuren av leca ble det registrert en sprekk som kan tyde på at dette hjørnet er i bevegelse.

**Selv om støttefyllingen legges ut ser vi ikke bort fra at den nye delen av dette huset kan få skader i fremtiden pga setninger i fyllmassene under yffre hjørnet av leca muren.**

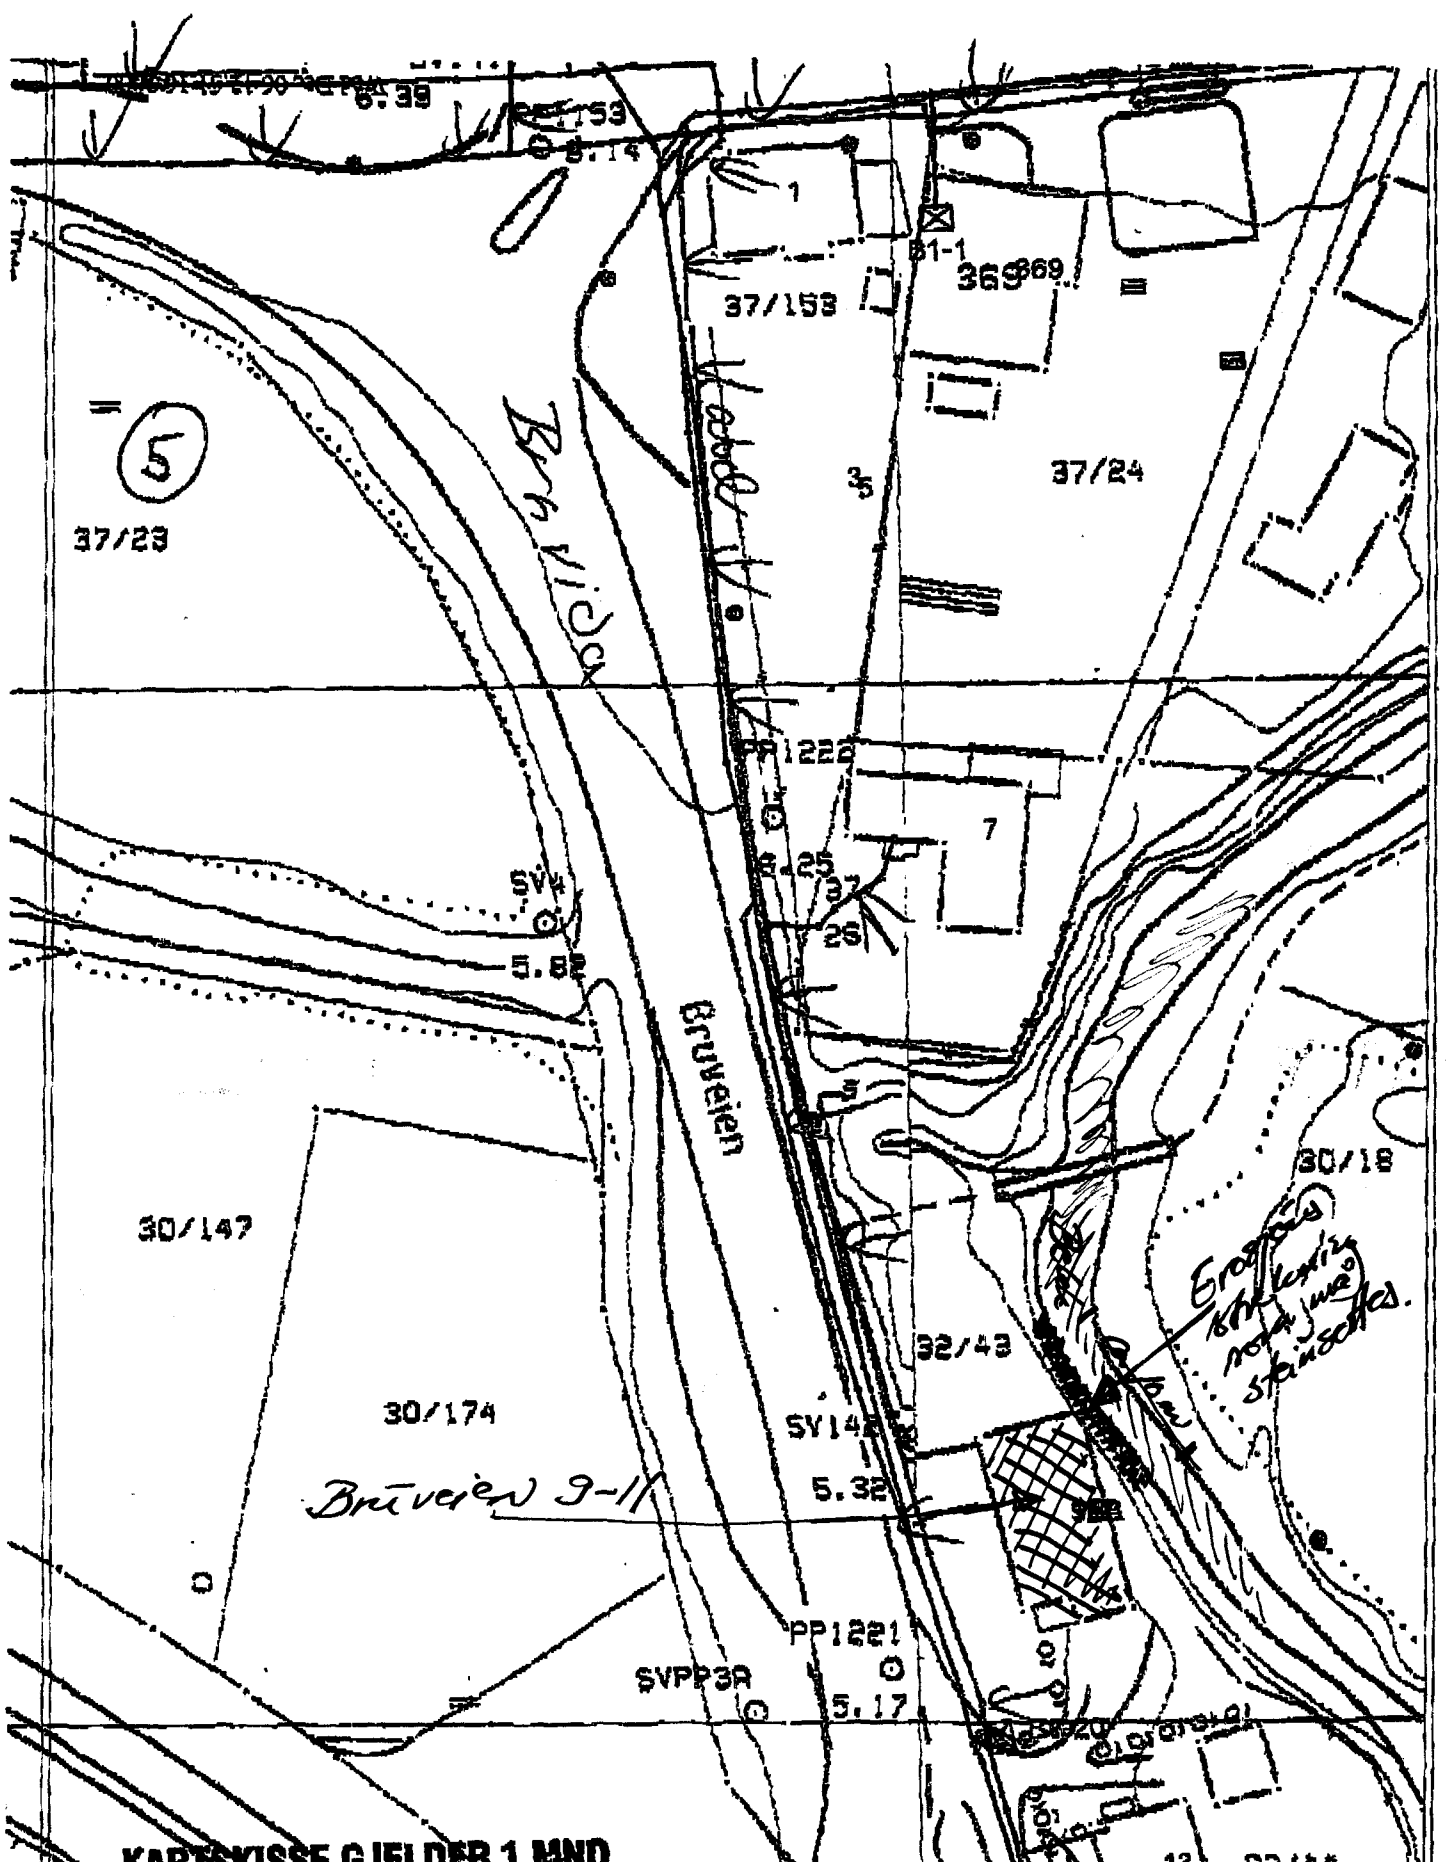
Nedre Eiker kommune Situasjonskart Bruveien 9-11	Tegn.	Des. 2000
	Målestokk	1: 500 <i>1/5</i>
NVK TERRAPLAN AS		Tegn.nr. 00123-07

Skadebeskrivelse: Se kart tegning 00137-07.

Denne eiendommen ligger med et hjørne av huset helt nede i bekkeleiet og huset er oppført i mur og øver stor last på grunnen. Endel av hushjørnet er understøttet av en kraftig, støpt søyle som man ikke kjenner fundamenteringen av. En flomstor bekk har erodert vekk masser helt inn til husets grunnmur og foten av søylen. Det er såvidt vites ennå ikke registrert skader på huset (pr. 25.11).

Ut fra den relativt beskjedene erosjonsskaden er det ingen umiddelbar risiko for dette huset, dette under forutsetning av det raskt foretas erosjonssikring i bekkekanten med utfylling av sprengstein eller grov kult som ikke eroderes vekk.

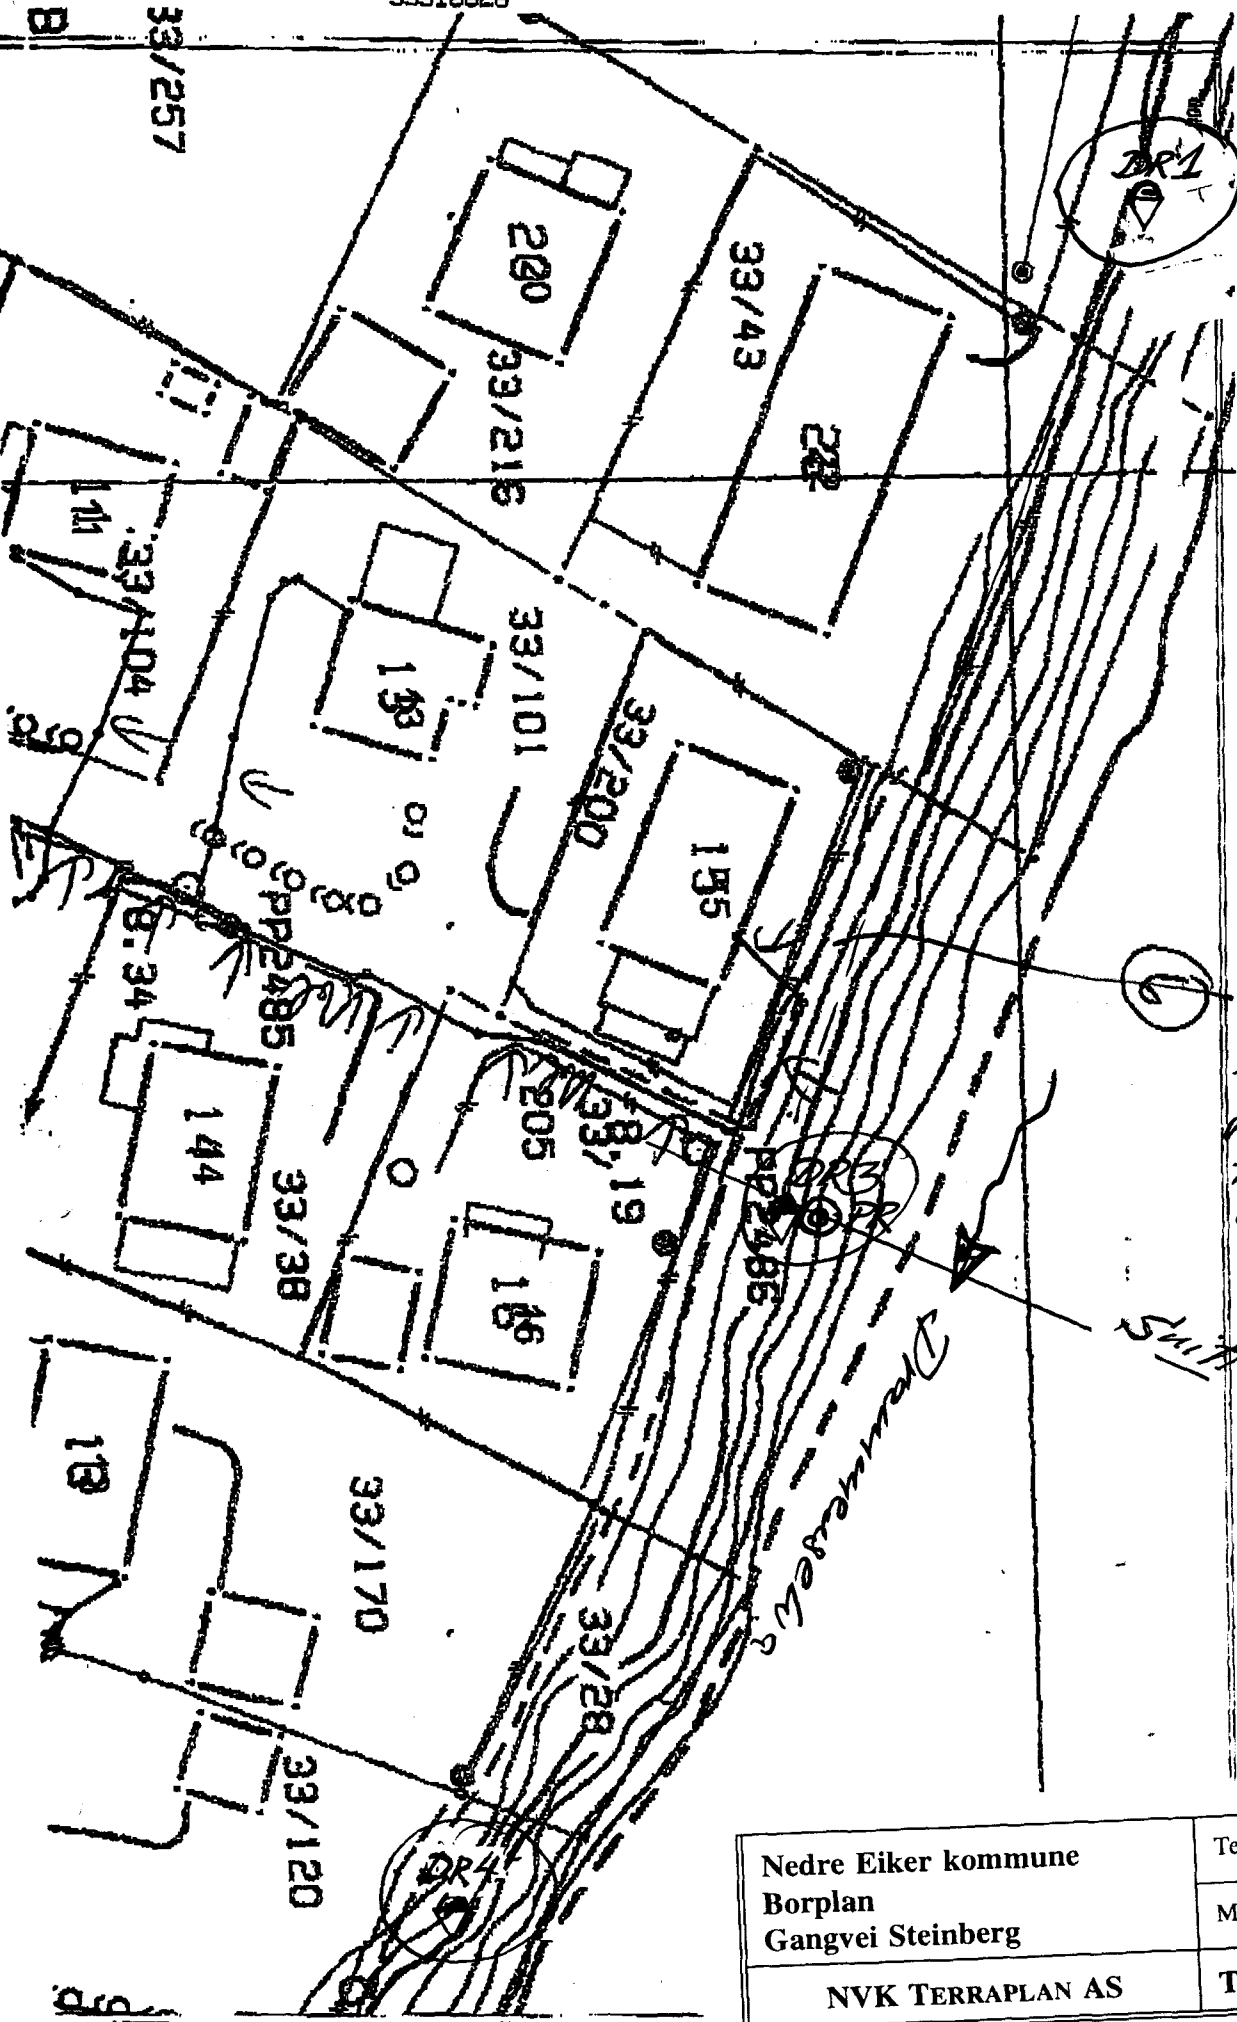
Nedre Eiker kommune Borplan Gangvei Steinberg	Tegn.	Jan. 2001
	Målestokk	1: 500 <i>KS</i>
NVK TERRAPLAN AS	Tegn.nr.	00123-08a

Skadebeskrivelse: Se kart tegning 00137-08a.

Lange strekninger av gangveikanten mot Drammenselva er sprukket og masser er glidd ut og ned i retning elva. To strekninger, en med antatt lengde omkring 60 m og en omkring 20-30 m der det er oppstått strekksprekker i eller nær skråningstopp. Det ligger kommunale ledninger i gangveien bl. annet en 315 mm hovedvann-ledning. Det ligger flere bolighus i ulik avstand fra gangveien. Området der gangveien går er flat og skråningen ned mot Drammenselva er ca 10 m høy, bratt og bevokst med tildels store lautrær.

Sprekkedannelsen er igjen et typisk overflateskred i en meget bratt elveskråning. Skråningen er også her brattere enn løsmassenes indre friksjonsvinkel og massene har derfor stått pga av kohesjon i masser av leire /silt og pga av rik vegetasjon som har hindret overflateerosjon. Vanntrykk fra sigevann/grunnvann som kommer fra de bakenforliggende store avrenningsarealene har antakelig utløst sprekkene og overflateutglidningene.
