MALVIK KOMMUNE

**STEINRAS MALVIKVEGEN 1007
RASFARE OG TILTAK**

Rapport 2474.02 datert 31. januar 2002

**utarbeidet av
O.T. Blindheim AS, Trondheim**

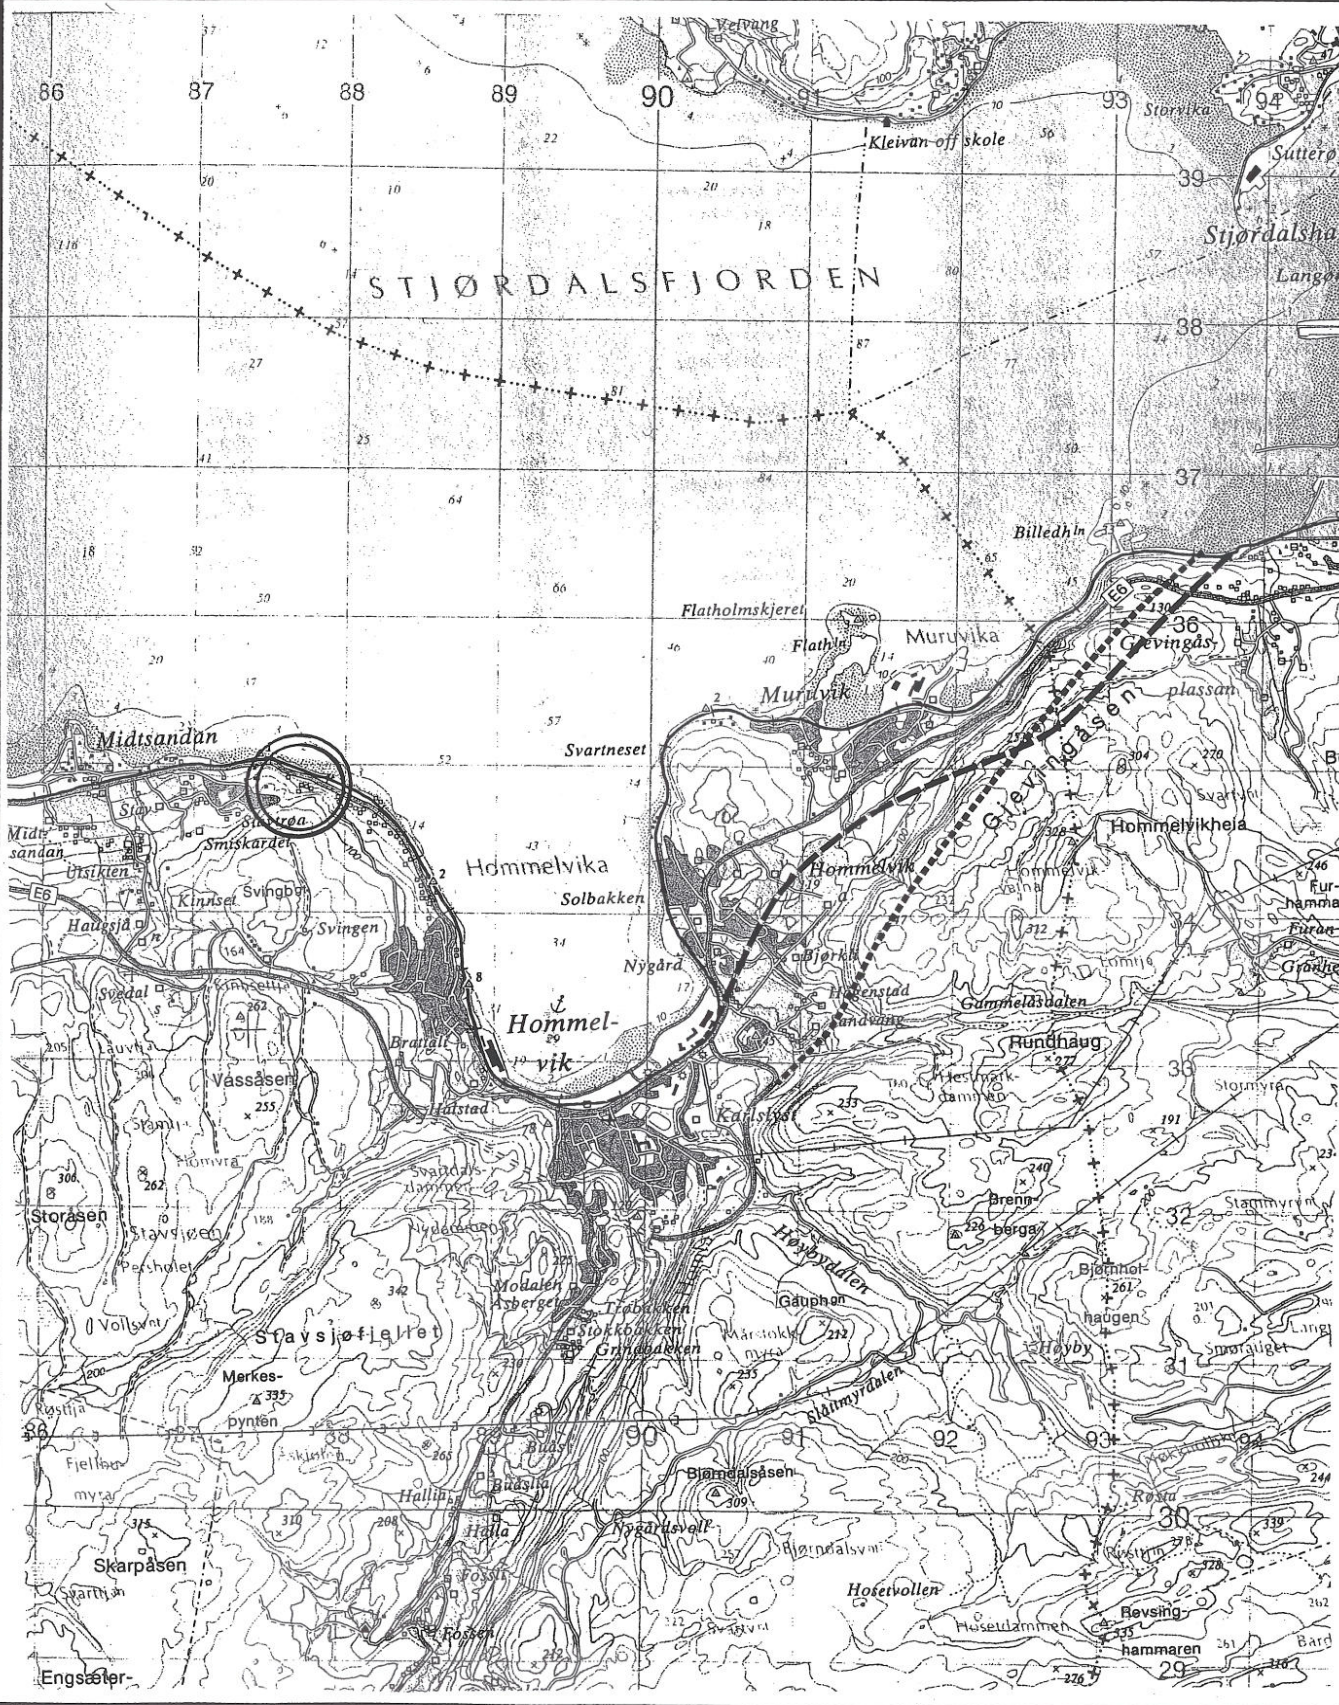
Tegn. nr 2474-0

Den 27. november klokken 0700 på morgenen gikk det et steinras fra fjellet ovenfor Malvikvegen nr 1007, se tegning nr 2474-0. En blokk på ca 1 m³ løsnet i fjellsiden ovenfor boligen og raste ned mot en garasje som ble knust.

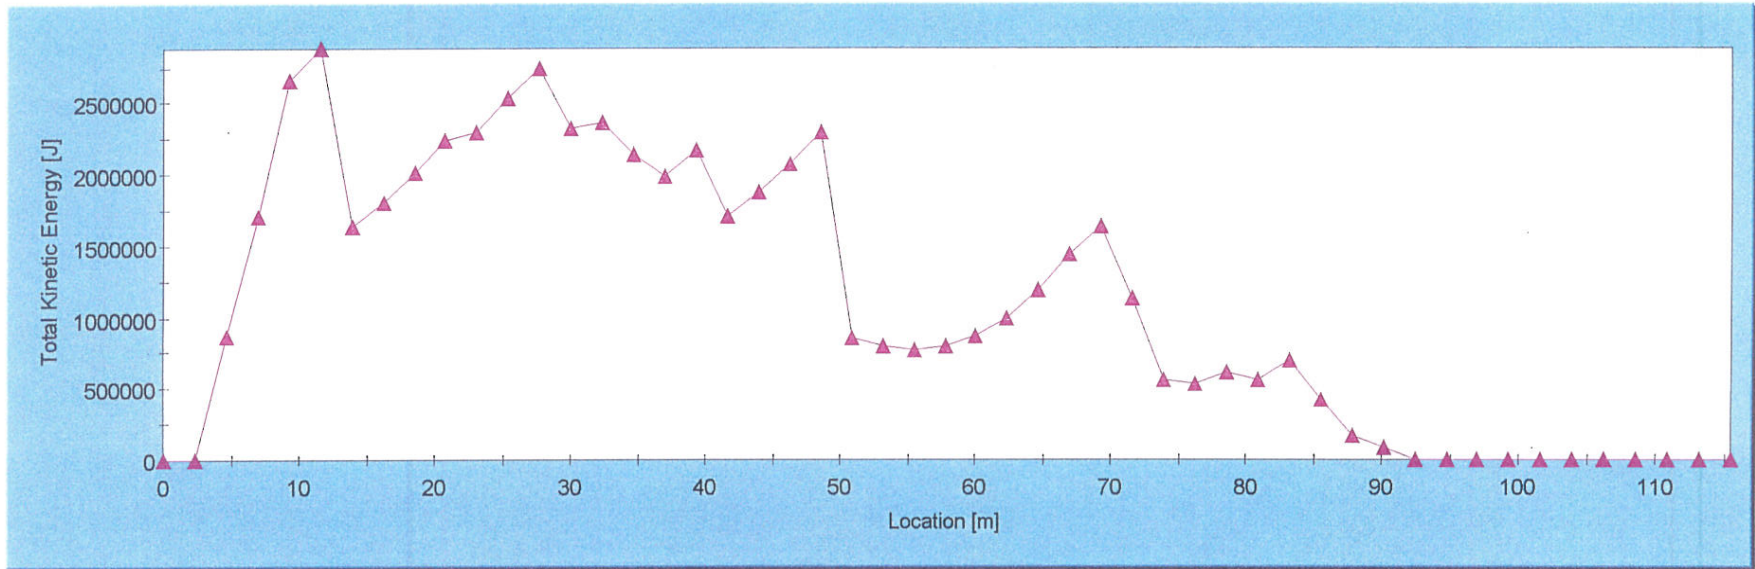
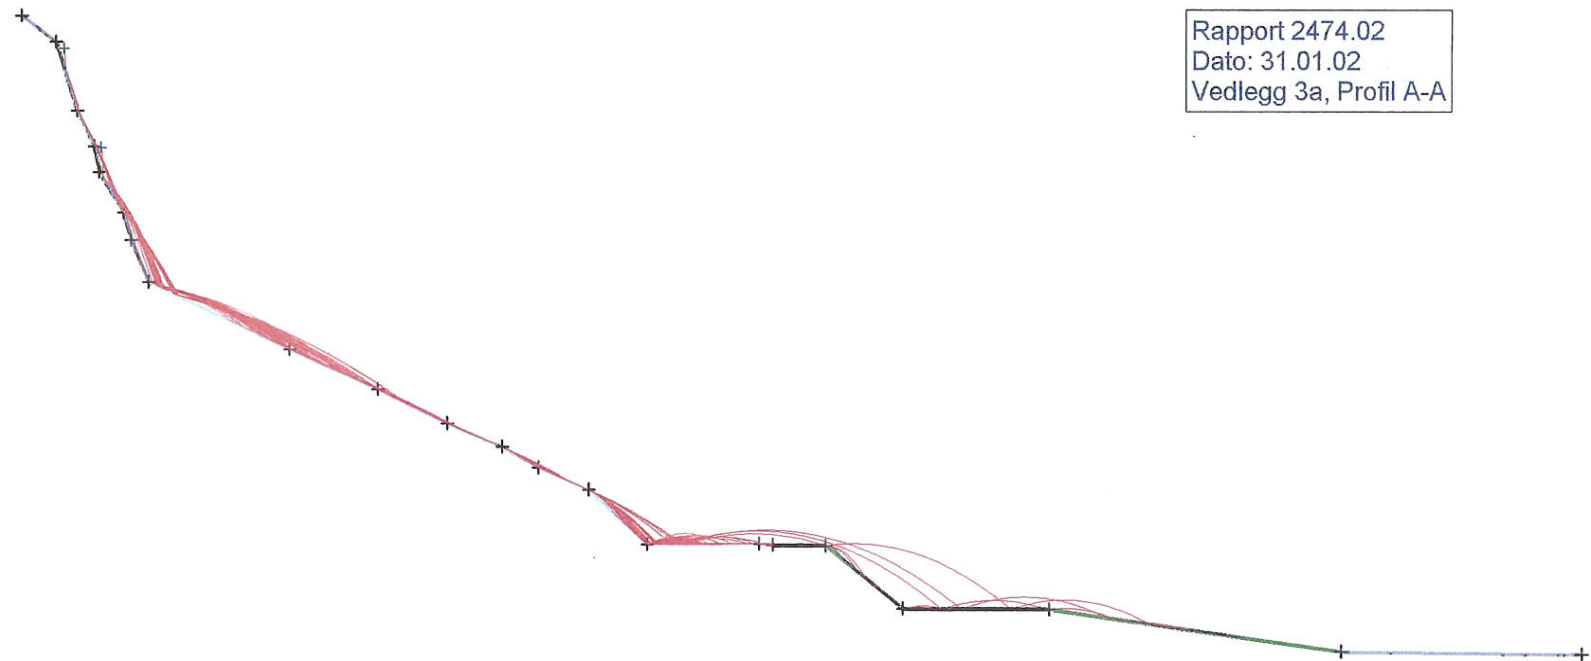
Rapport 2474.02
Dato: 31.01.02
Vedlegg 3a, Profil A-A

Simuleringen viser at den store blokka vil rase ned på hovedvegen dersom det ikke settes i verk noen form for sikring, se vedlegg 3. Treffenergien til denne blokka vil være ca 2000 kJ idet den når frem til garasjen, se vedlegg 3a.

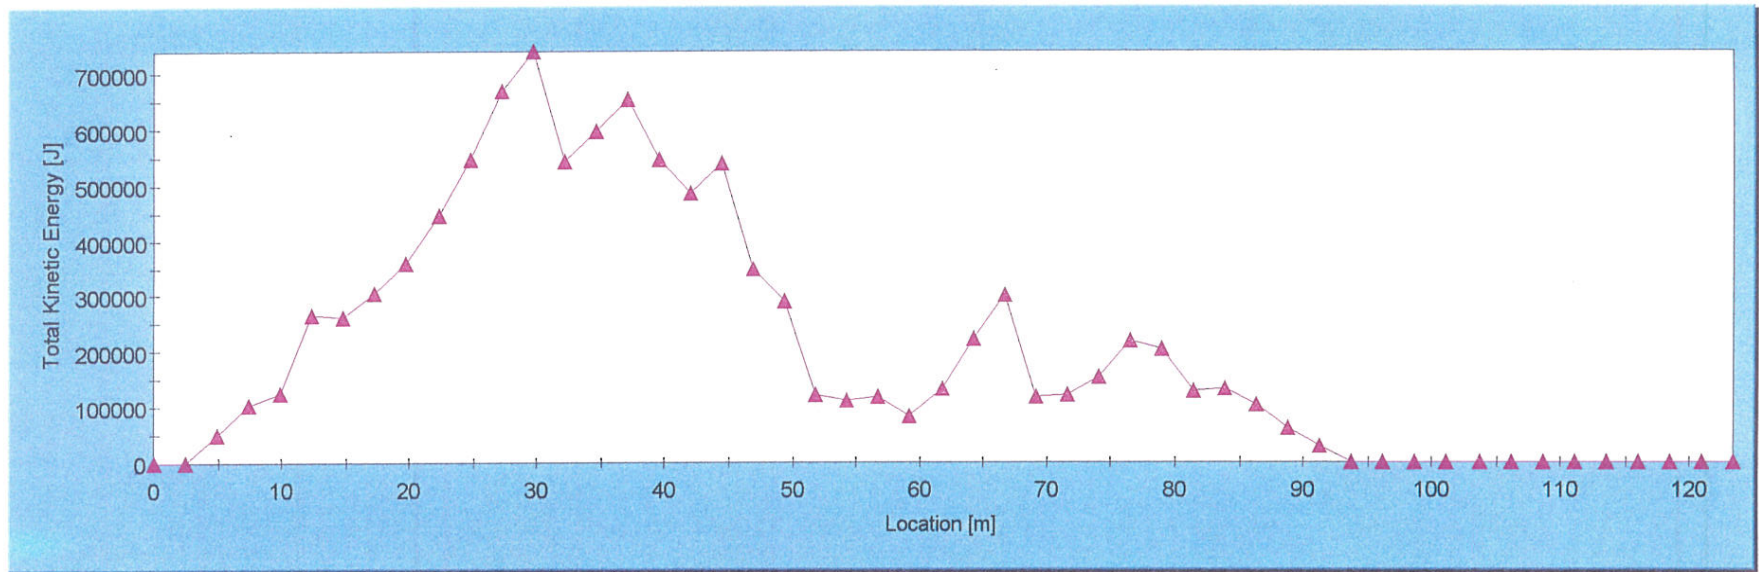
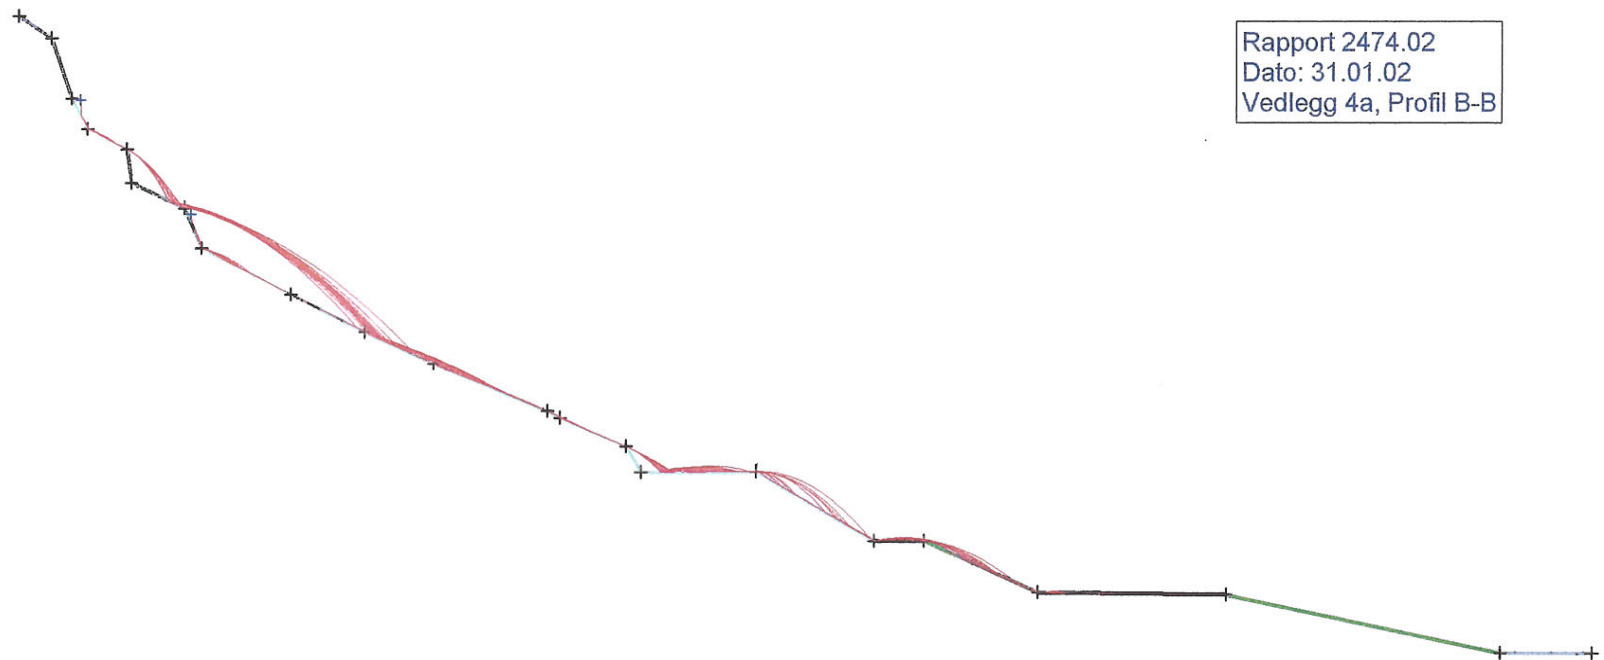
Rapport 2474.02
Dato: 31.01.02
Vedlegg 4a, Profil B-B

Simuleringen viser at eventuelle rasblokker på ca 1 m^3 størrelse vil rase ned på huset, og videre helt ned på FV 950. Eventuell plassering av fanggjerde er vist på vedlegg 4, og treffenergien er beregnet til ca 600 kJ, se vedlegg 4a.

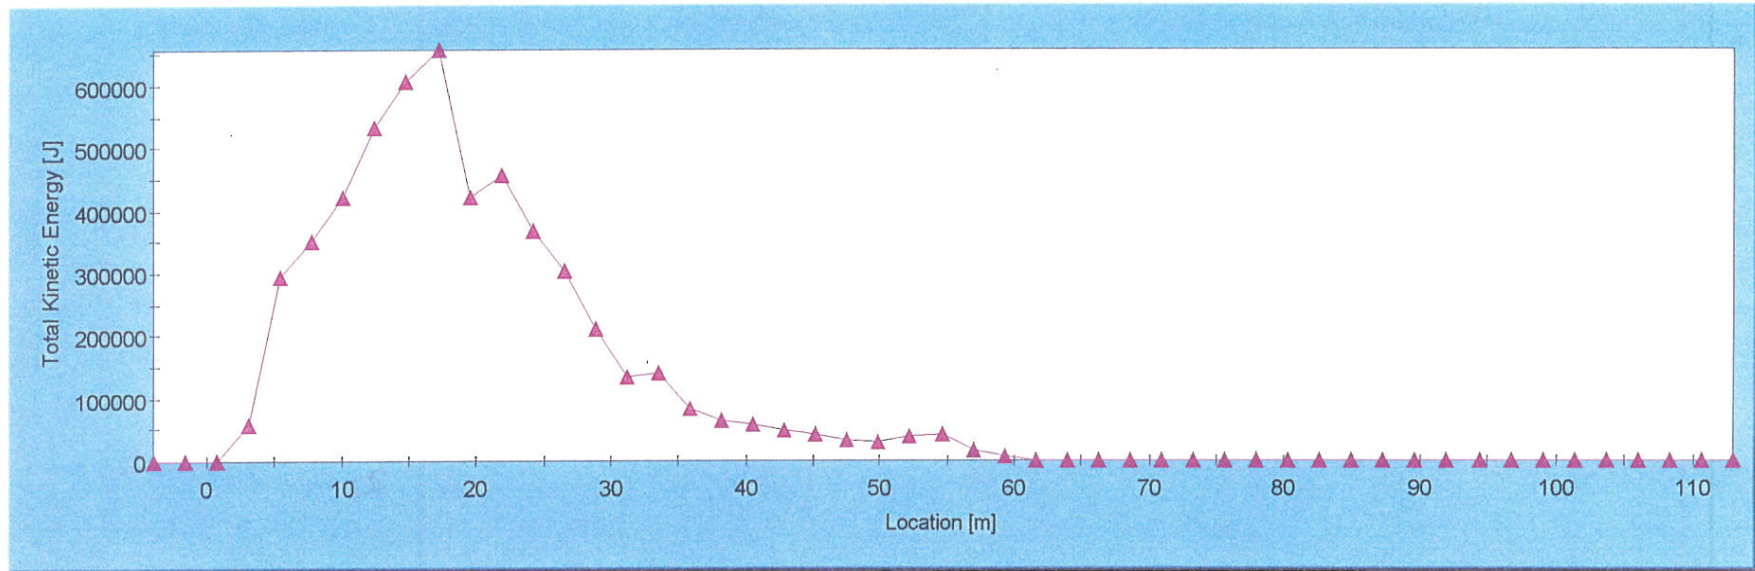
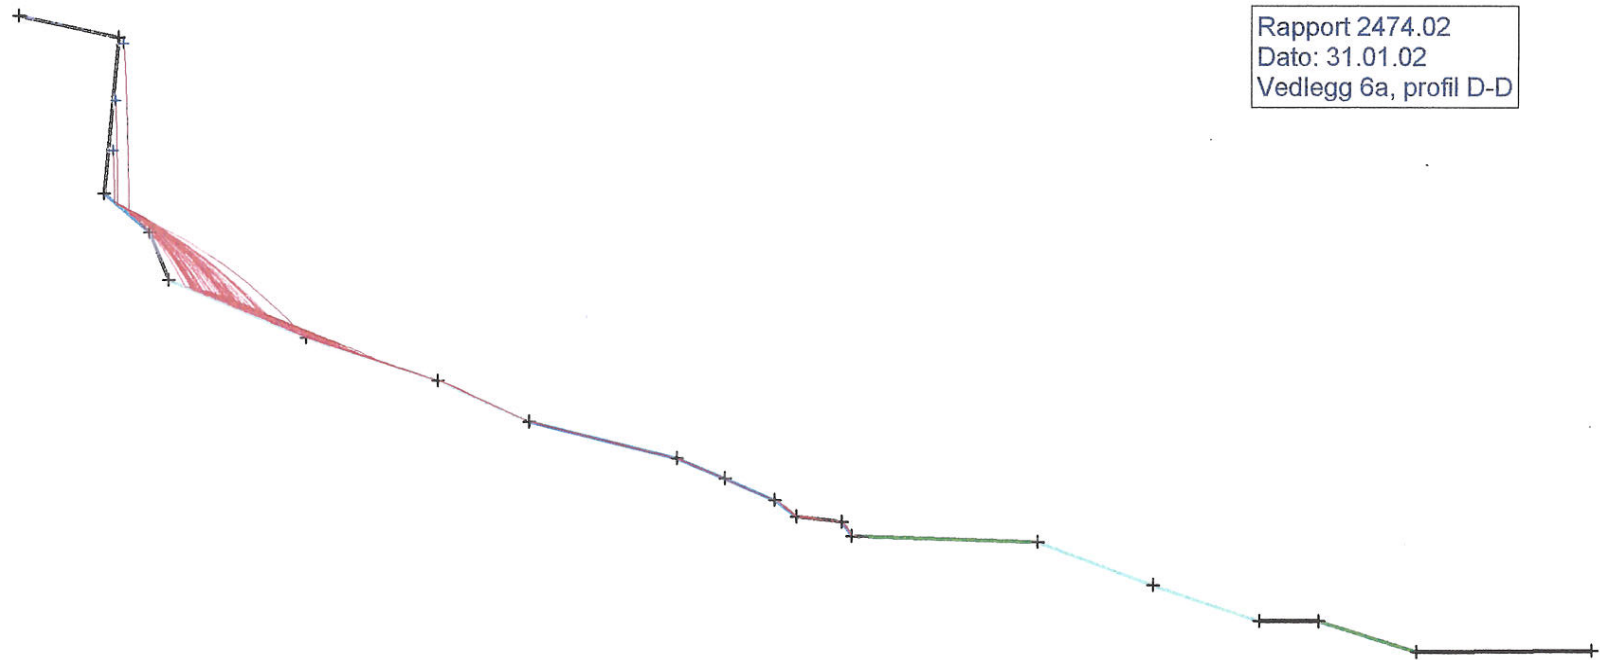
Rapport 2474.02
Dato: 31.01.02
Vedlegg 6a, profil D-D

Treffenergien for blokker på opptil 1 m^3 størrelse vil være liten, ca 50 kJ ved uthuset.

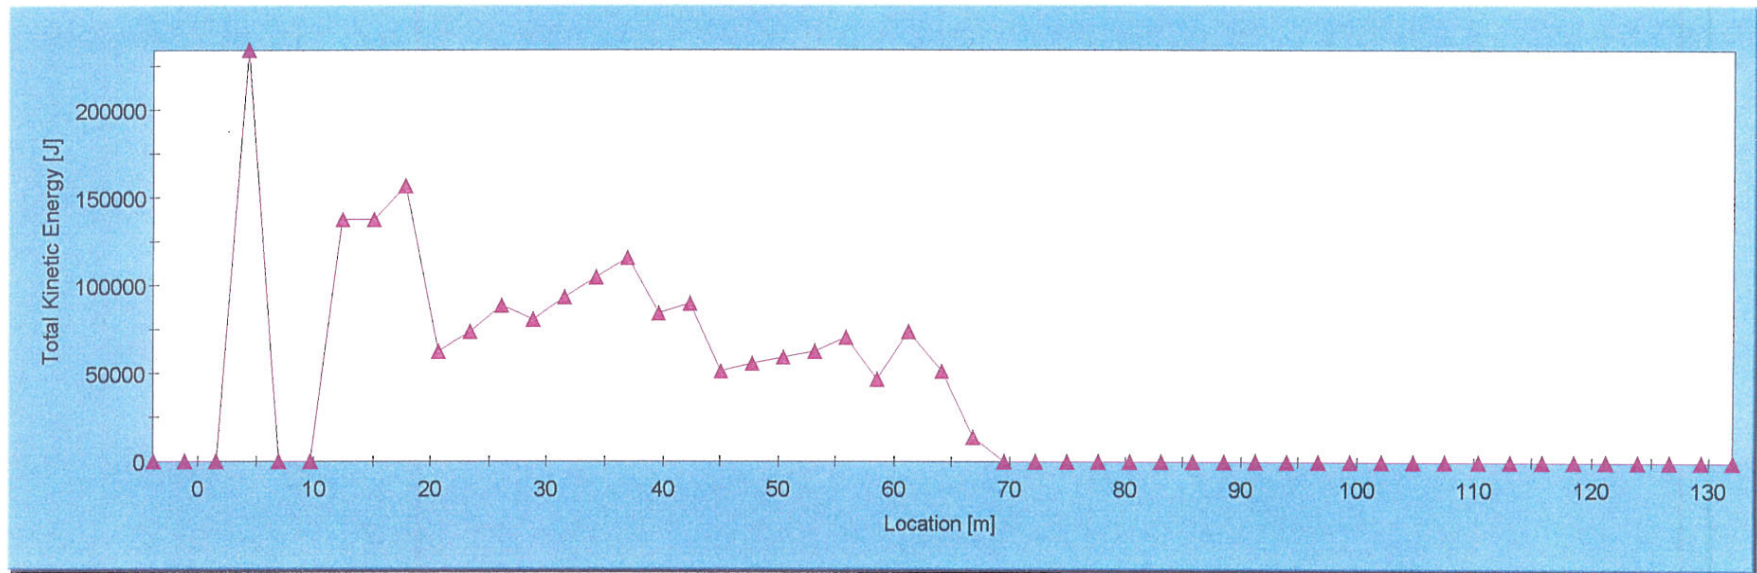
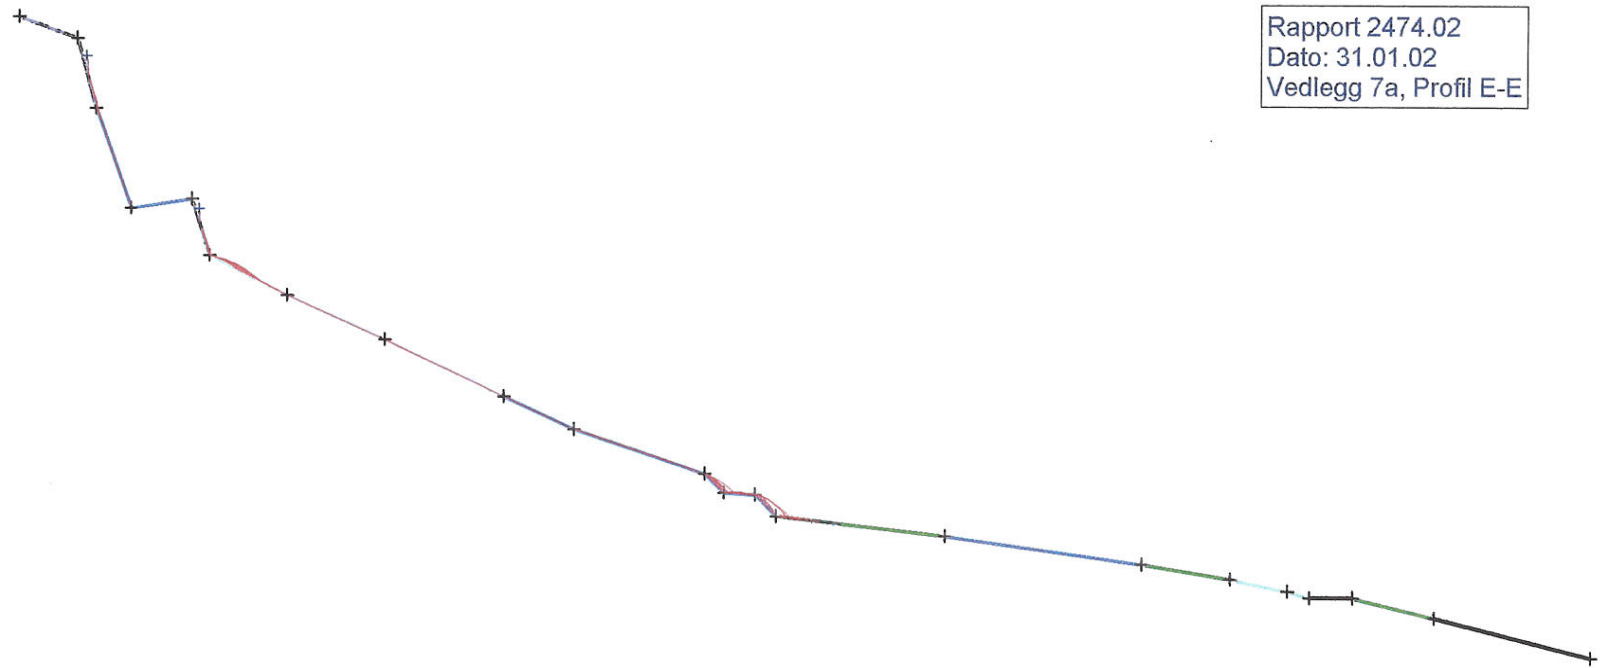
Rapport 2474.02
Dato: 31.01.02
Vedlegg 7a, Profil E-E

Treffenergien for 1 m^3 stor blokk er beregnet til ca 75 kJ.
