AVSPORING MELLOM MINNESUND OG MORSKOGEN 19.10.55

ad. AVSPORING MELLOM MINNESUND OG MORSKOGEN 19.10.1955  
EIDSVOLL-HAMAR KM. 78,30

| Massesskifting - Åpen stikk.<br>od. avsporing den 19/10-1955<br>Eidsvoll-Hamar, km. 78,30 | Målestokk<br>1:200 | Trac. <i>H.</i> 29/11-1955 |

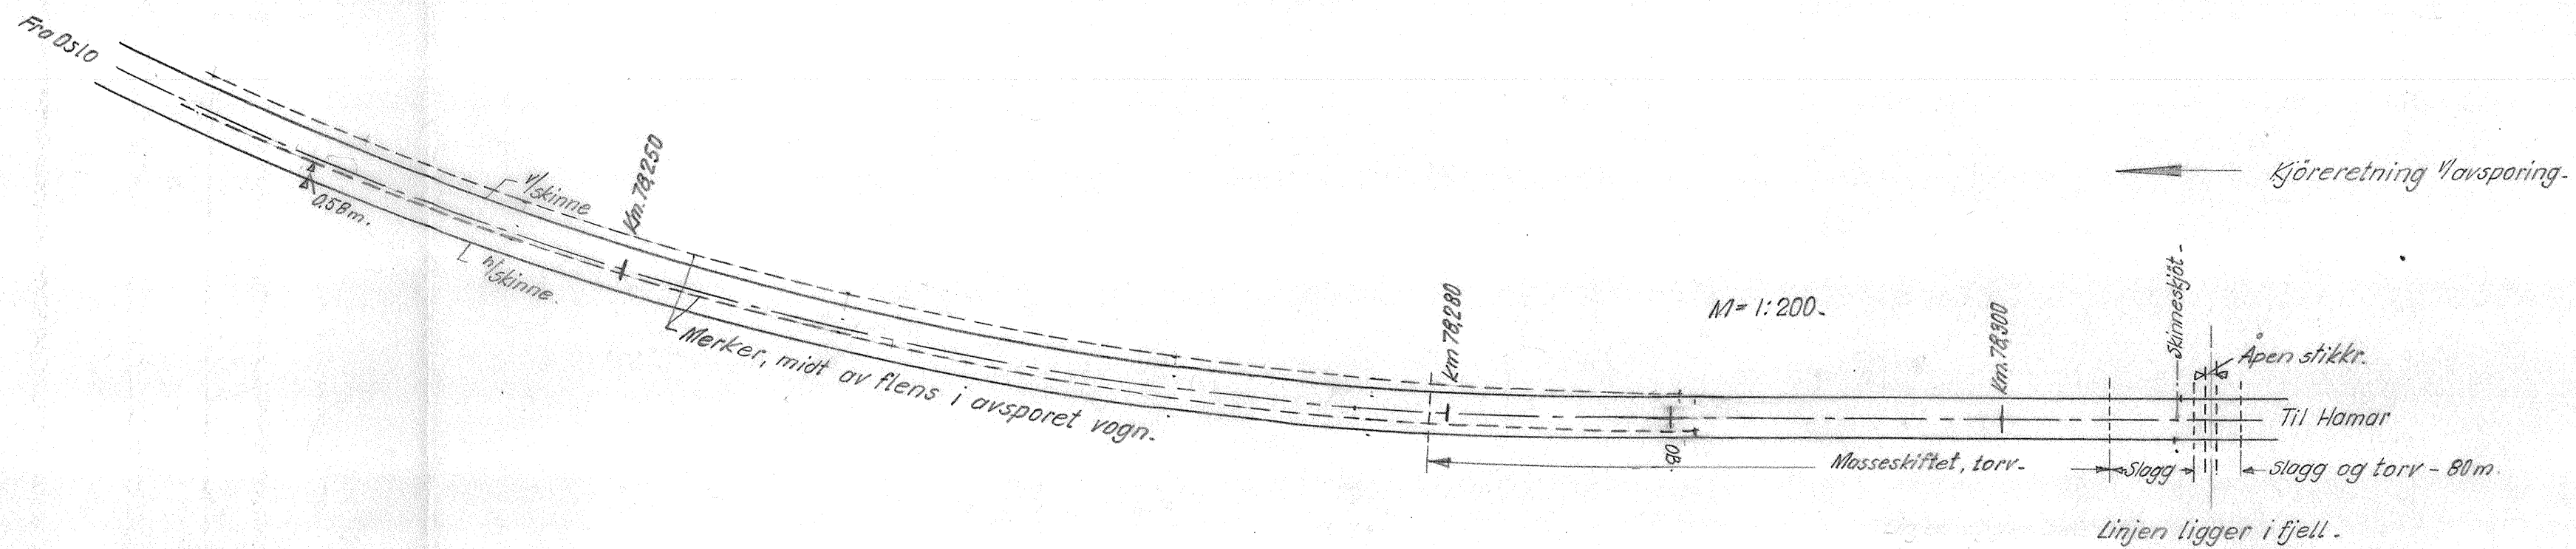
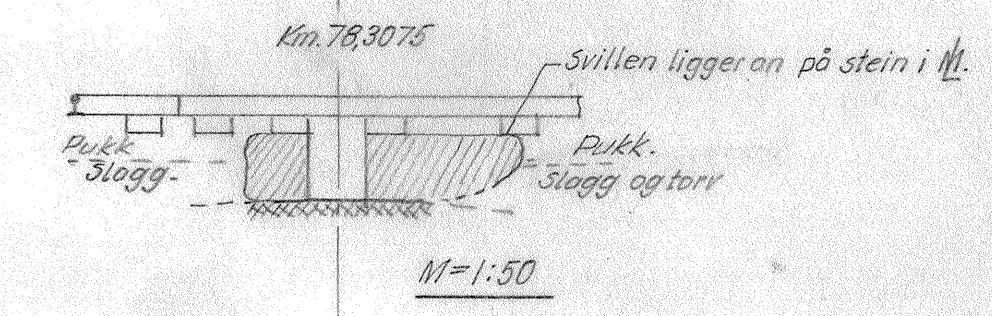
| | <b>Gk 2289.</b> | |

Forholdene ble nærmere undersøkt på stedet den 25.11.55 og det vises til vedlagte tegning Gk. 2289.

Togets kjøreretning var sydover og de første synlige merker etter hjulflens på sviller ligger 18 å 19 m syd for stikkrennen. Masseskifting hadde pågått på begge sider av stikkrennen ca. 3 å 4 uker før avsporingen. Linjen ligger på dette området mere eller mindre direkte på fjell og det er hovedsakelig brukt torvbunter som masseinnskiftingsmateriale.

Det er masseskiftet fra et punkt beliggende ca. 28 m sønnenfor stikkrennen og på de nærmeste 3,5 m inntil stikkrennen er det brukt slagg. Inntil stikkrennen på nordsiden, viste en oppgraving at det var adskillig spilltorv i slaggen og overveiende torv nær fjellet og forøvrig et det masseskiftet med torvbunter til et punkt beliggende ca. 80 m nord for stikkrennen. Man har brukt slagg på begge sider av stikkrennen, antakelig for å få et presumtvt fast underlag tiltross for at dybden ned til fjell ved stikkrennen er bare ca. 0,50 m under svilleoverkant.

Ved den åpne stikkrennen ligger 2 av svillene, som vanlig, direkte på vangene. Nærmeste sville nord for stikkrennen ligger an på en vangestein, men bare midt under svillen.

Såvel torv som løst ifyllt slagg er sterkt ettergivende under togbelastning, og den første tid etter masseskifting kreves hyppige oppakninger, hvilket angivelig også er utført i dette tilfelle. Det må allikevel antas at skinnegangen til sine tider har vært for lav på begge sider av stikkrennen og under alle omstendigheter er underlaget sterkt elastisk.

Sviller direkte på vangesteinene er alminnelig for de åpne stikkrenner og dette er i seg selv en uheldig foranstaltning. På dette stedet ligger en sville på stein midt under svillen med i alle fall en mulighet for å ha vipphetendens. Forholdet er blitt forverret ved at det er masseskiftet med torv og slagg helt inn til vangesteinene. Det hadde vært en riktigere løsning å bunnrenske fjellet i en viss avstand fra vangene og å fylle opp med stein, grus eller puk. Omhyggelig forhåndsstampet

Det ansees sannsynlig at den ettergivende masseskifting, og til sine tider for lave skinnegang, i forbindelse med uheldige forhold ved stikkrennen har vært medvirkende årsak til avsporingen. I hvor sterk grad vognmateriellet eventuelt har spilt inn har man her ingen mening om.

Det forutsettes at forholdene omkring stikkrennen blir nøye fulgt og at det nå lykkes å holde et justert spor, hvis ikke må masseskiftingen utbedres. Stein under den ene sville som ligger an på midten må sprenges bort. Det bør legges inn elastiske plater under underlagsplatene for de 2 sviller som ligger direkte på stikkrennevangene.
