Dok.nr.: UB.101495-000 Rev:.....

SØRVIKA SETNING I SPORET
NORLANDSBANEN KM 454,3
Gk 4271,1-2

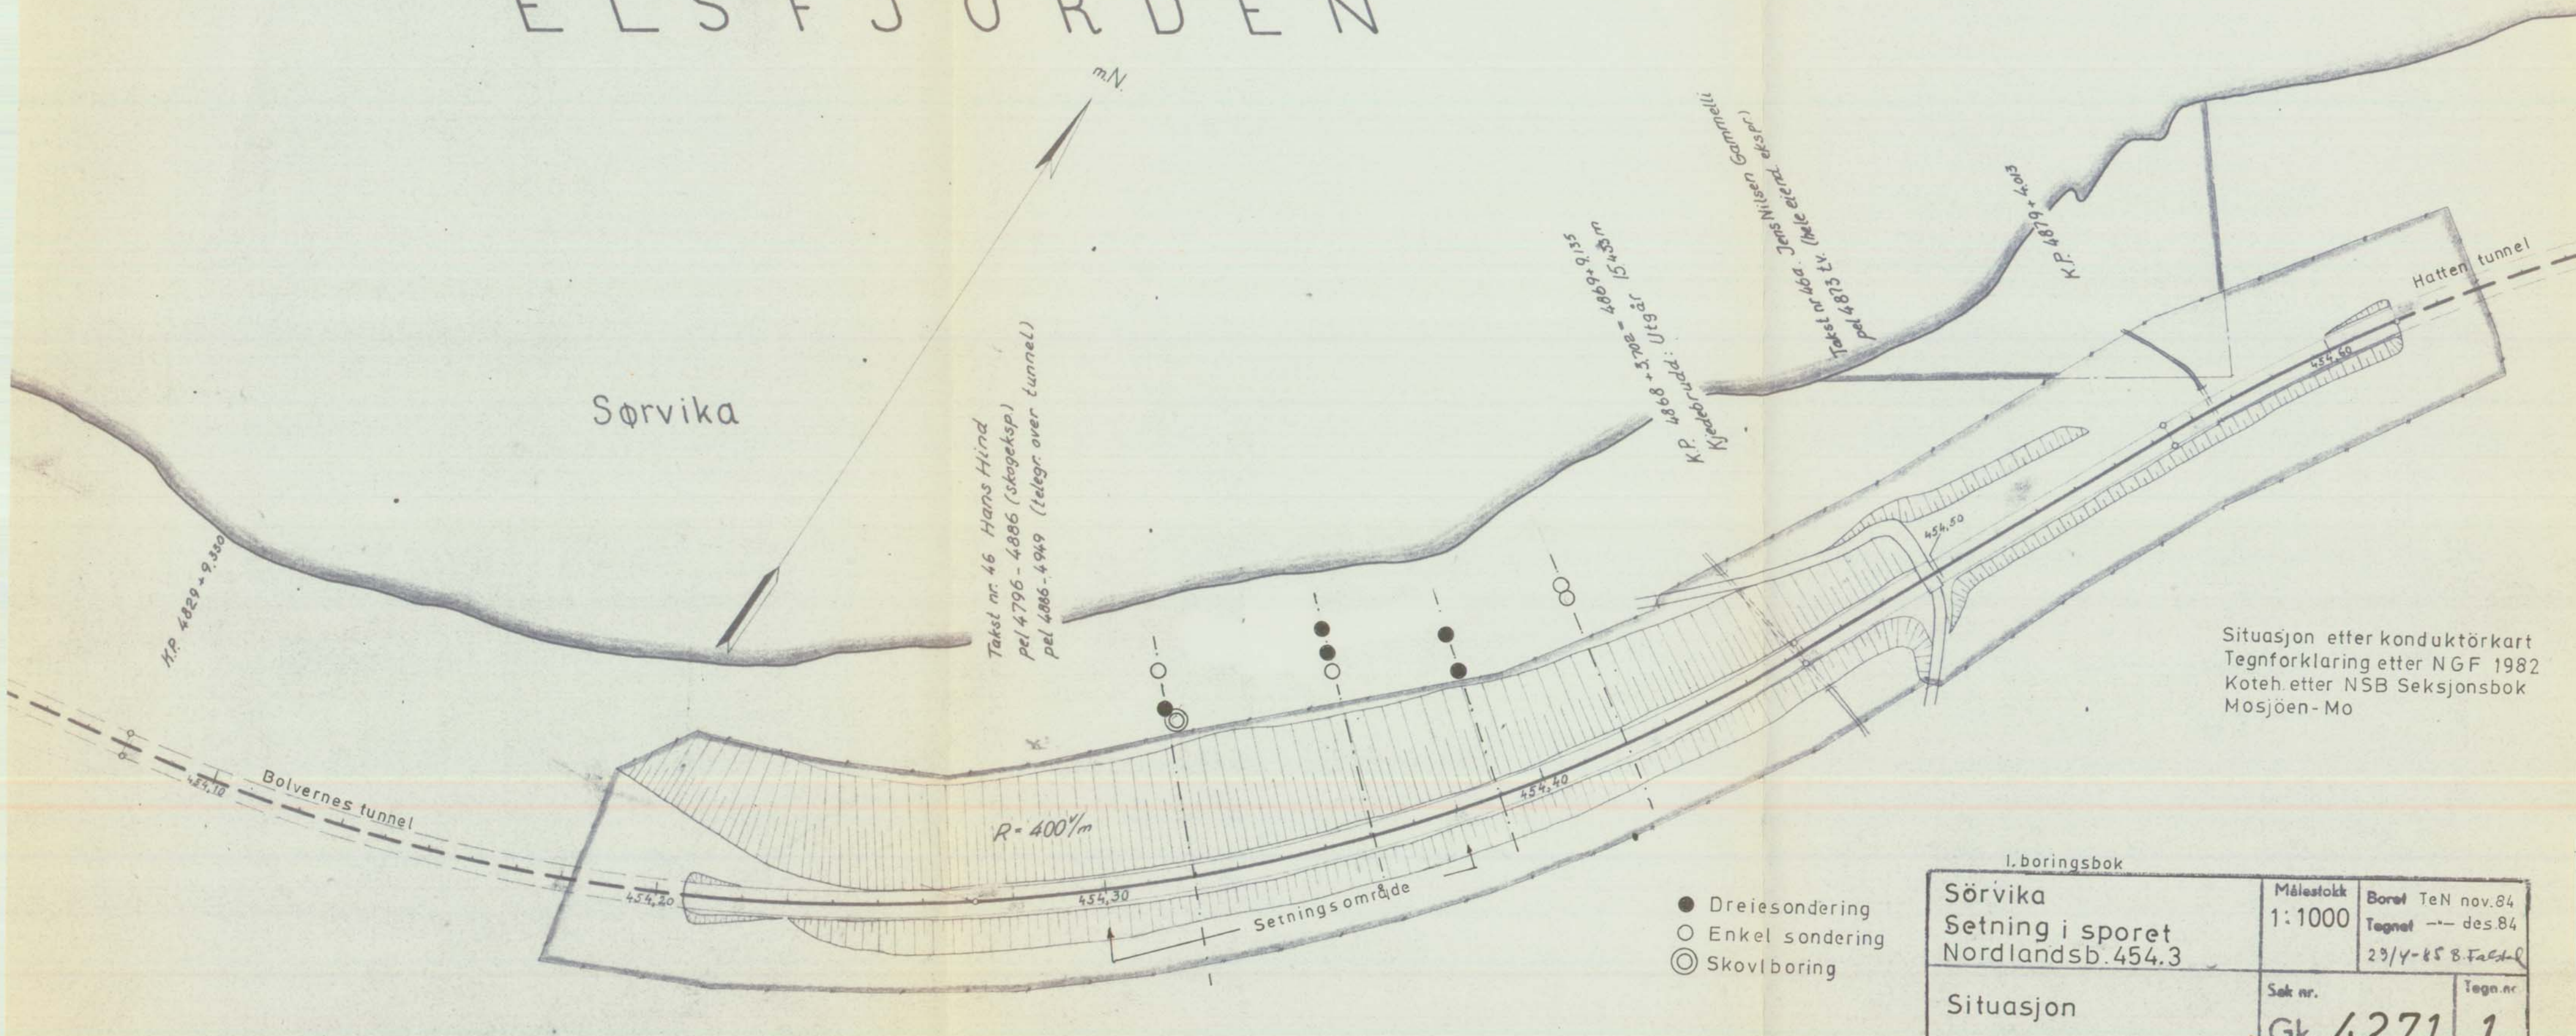
I. boringsbok		
Sørvika Setning i sporet Nordlandsb. 454.3	Målestokk 1:1000	Boret TeN nov.84 Tegnet -- des.84 29/4-85 B. Faehl
	Situasjon	Sok nr. Gk. 4271 1
NORGES STATSBANER - GEOTEKNISK KONTOR

Boringenes plassering er vist på situasjonsplanen, se vedlagte tegning nr. 1. Boringsresultatene fremgår av profilene, se vedlagte tegning nr. 2.

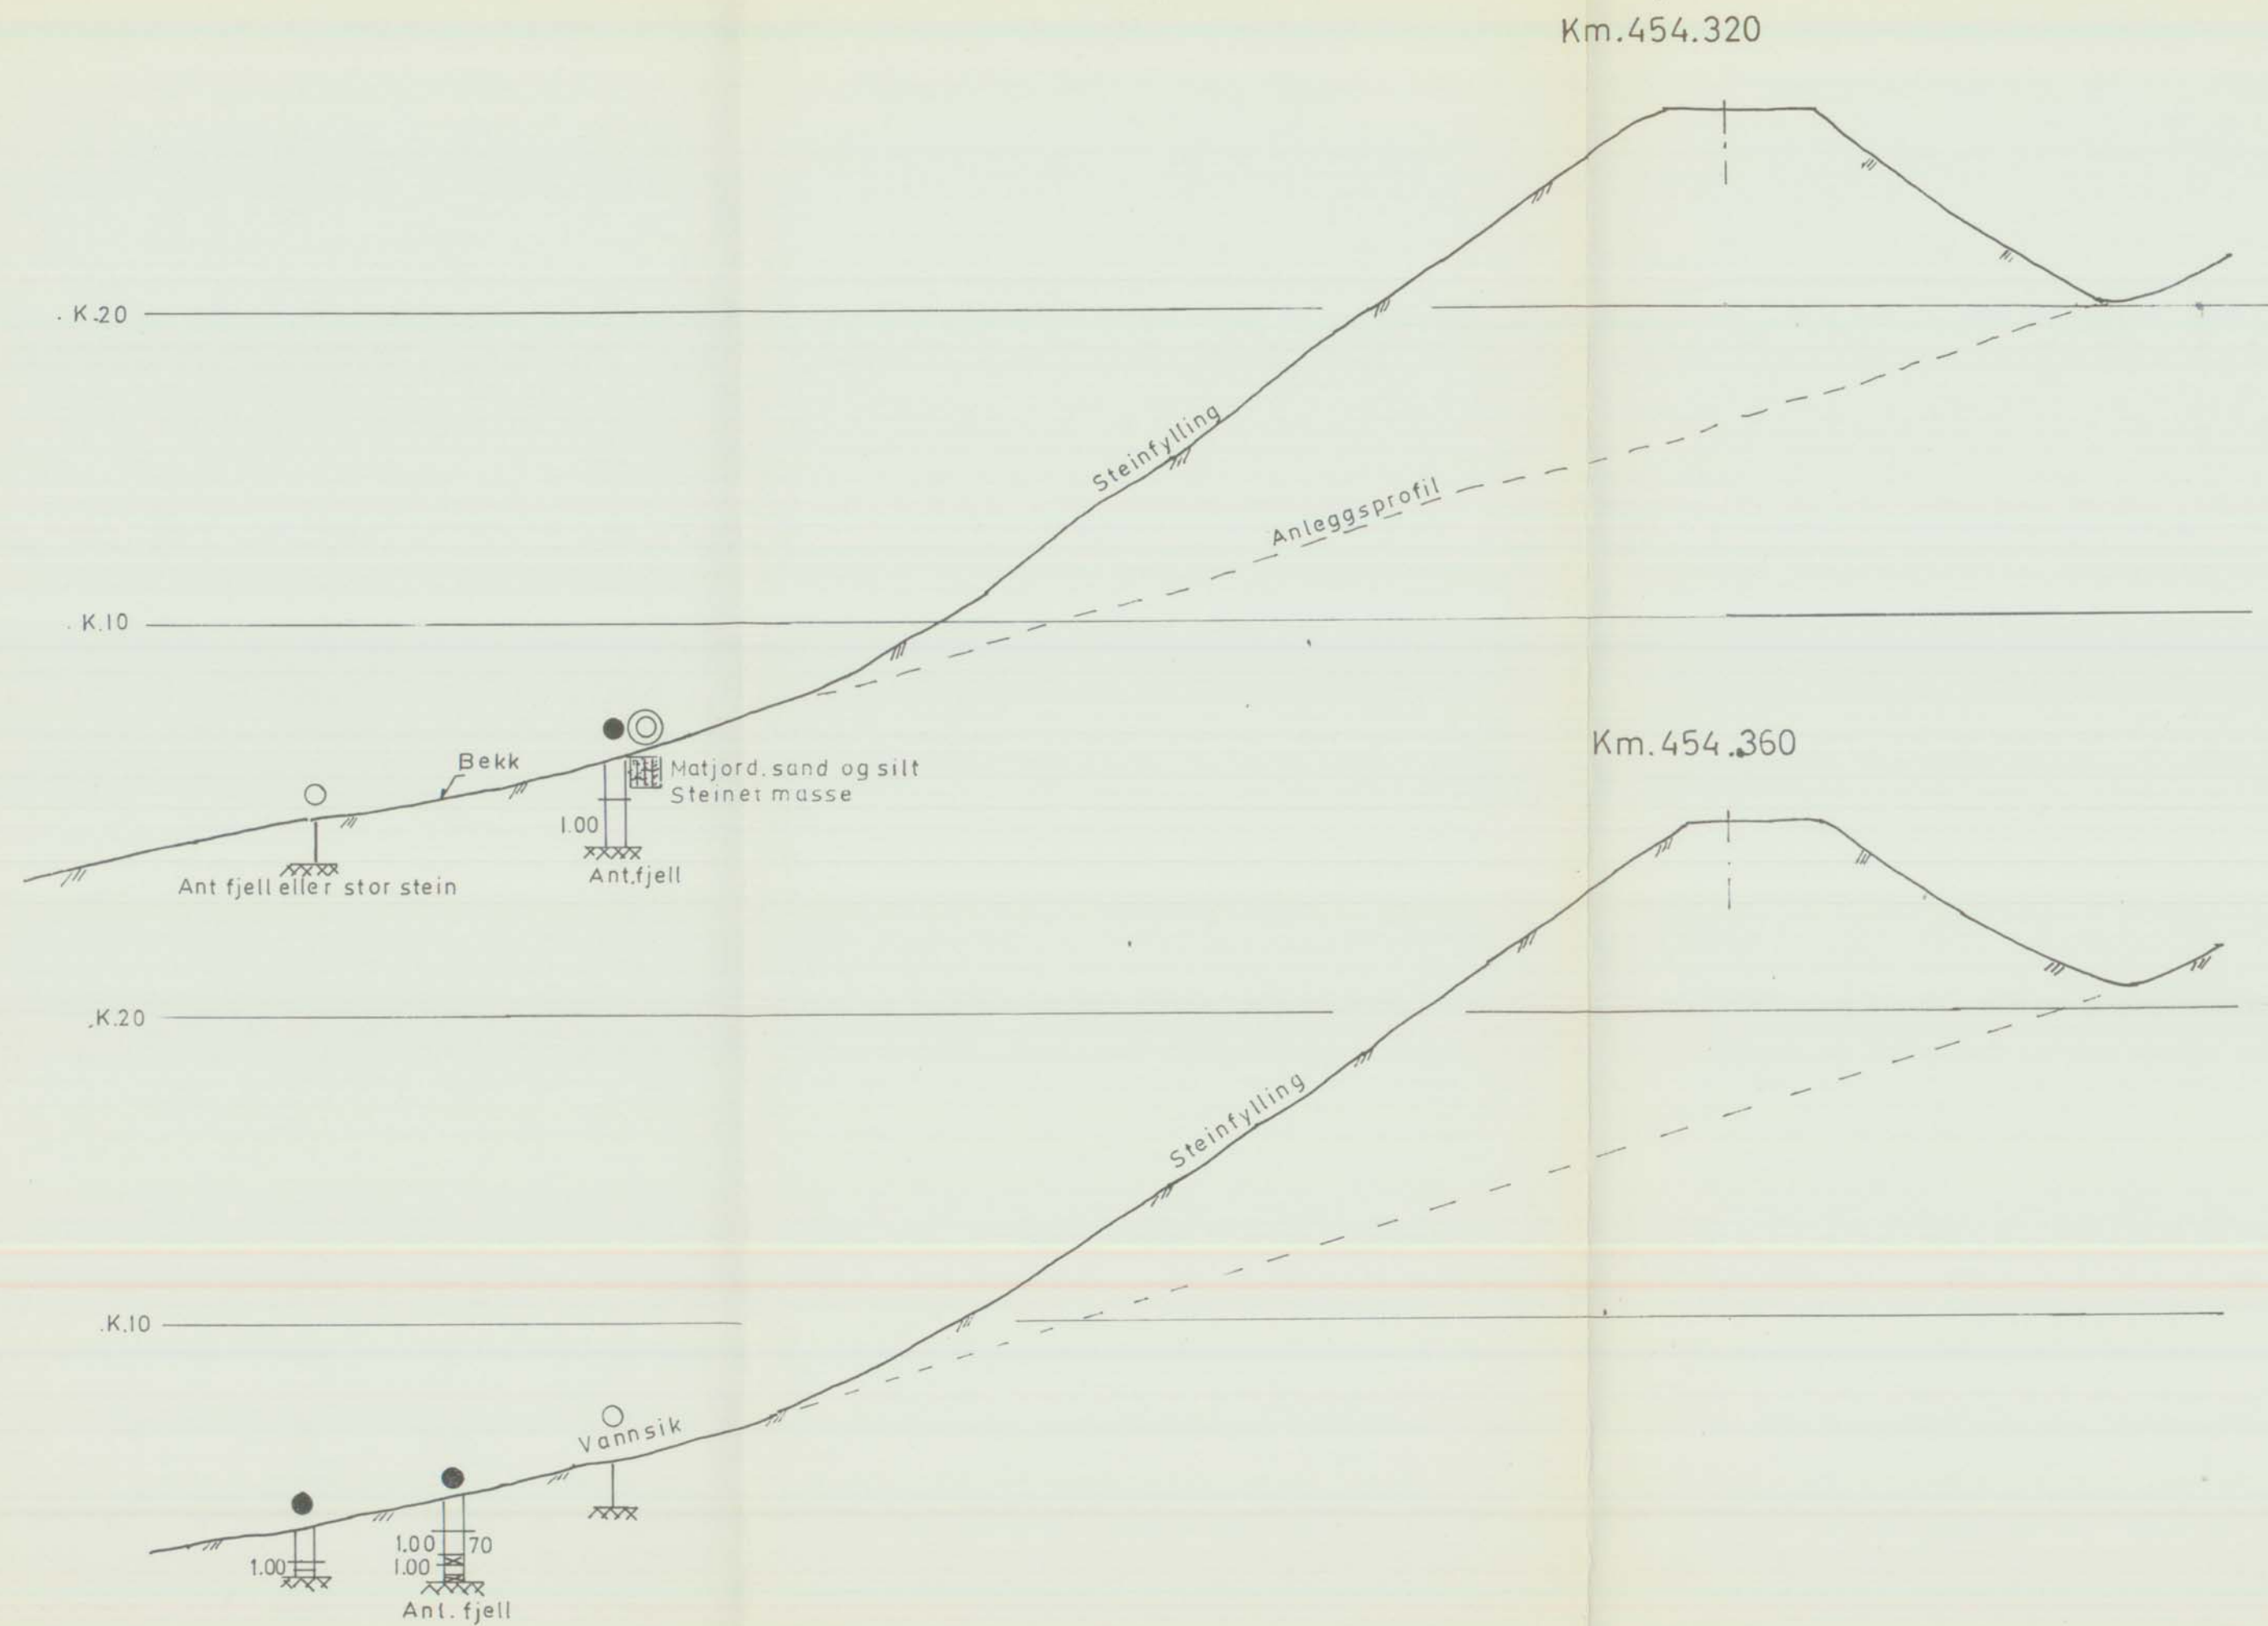
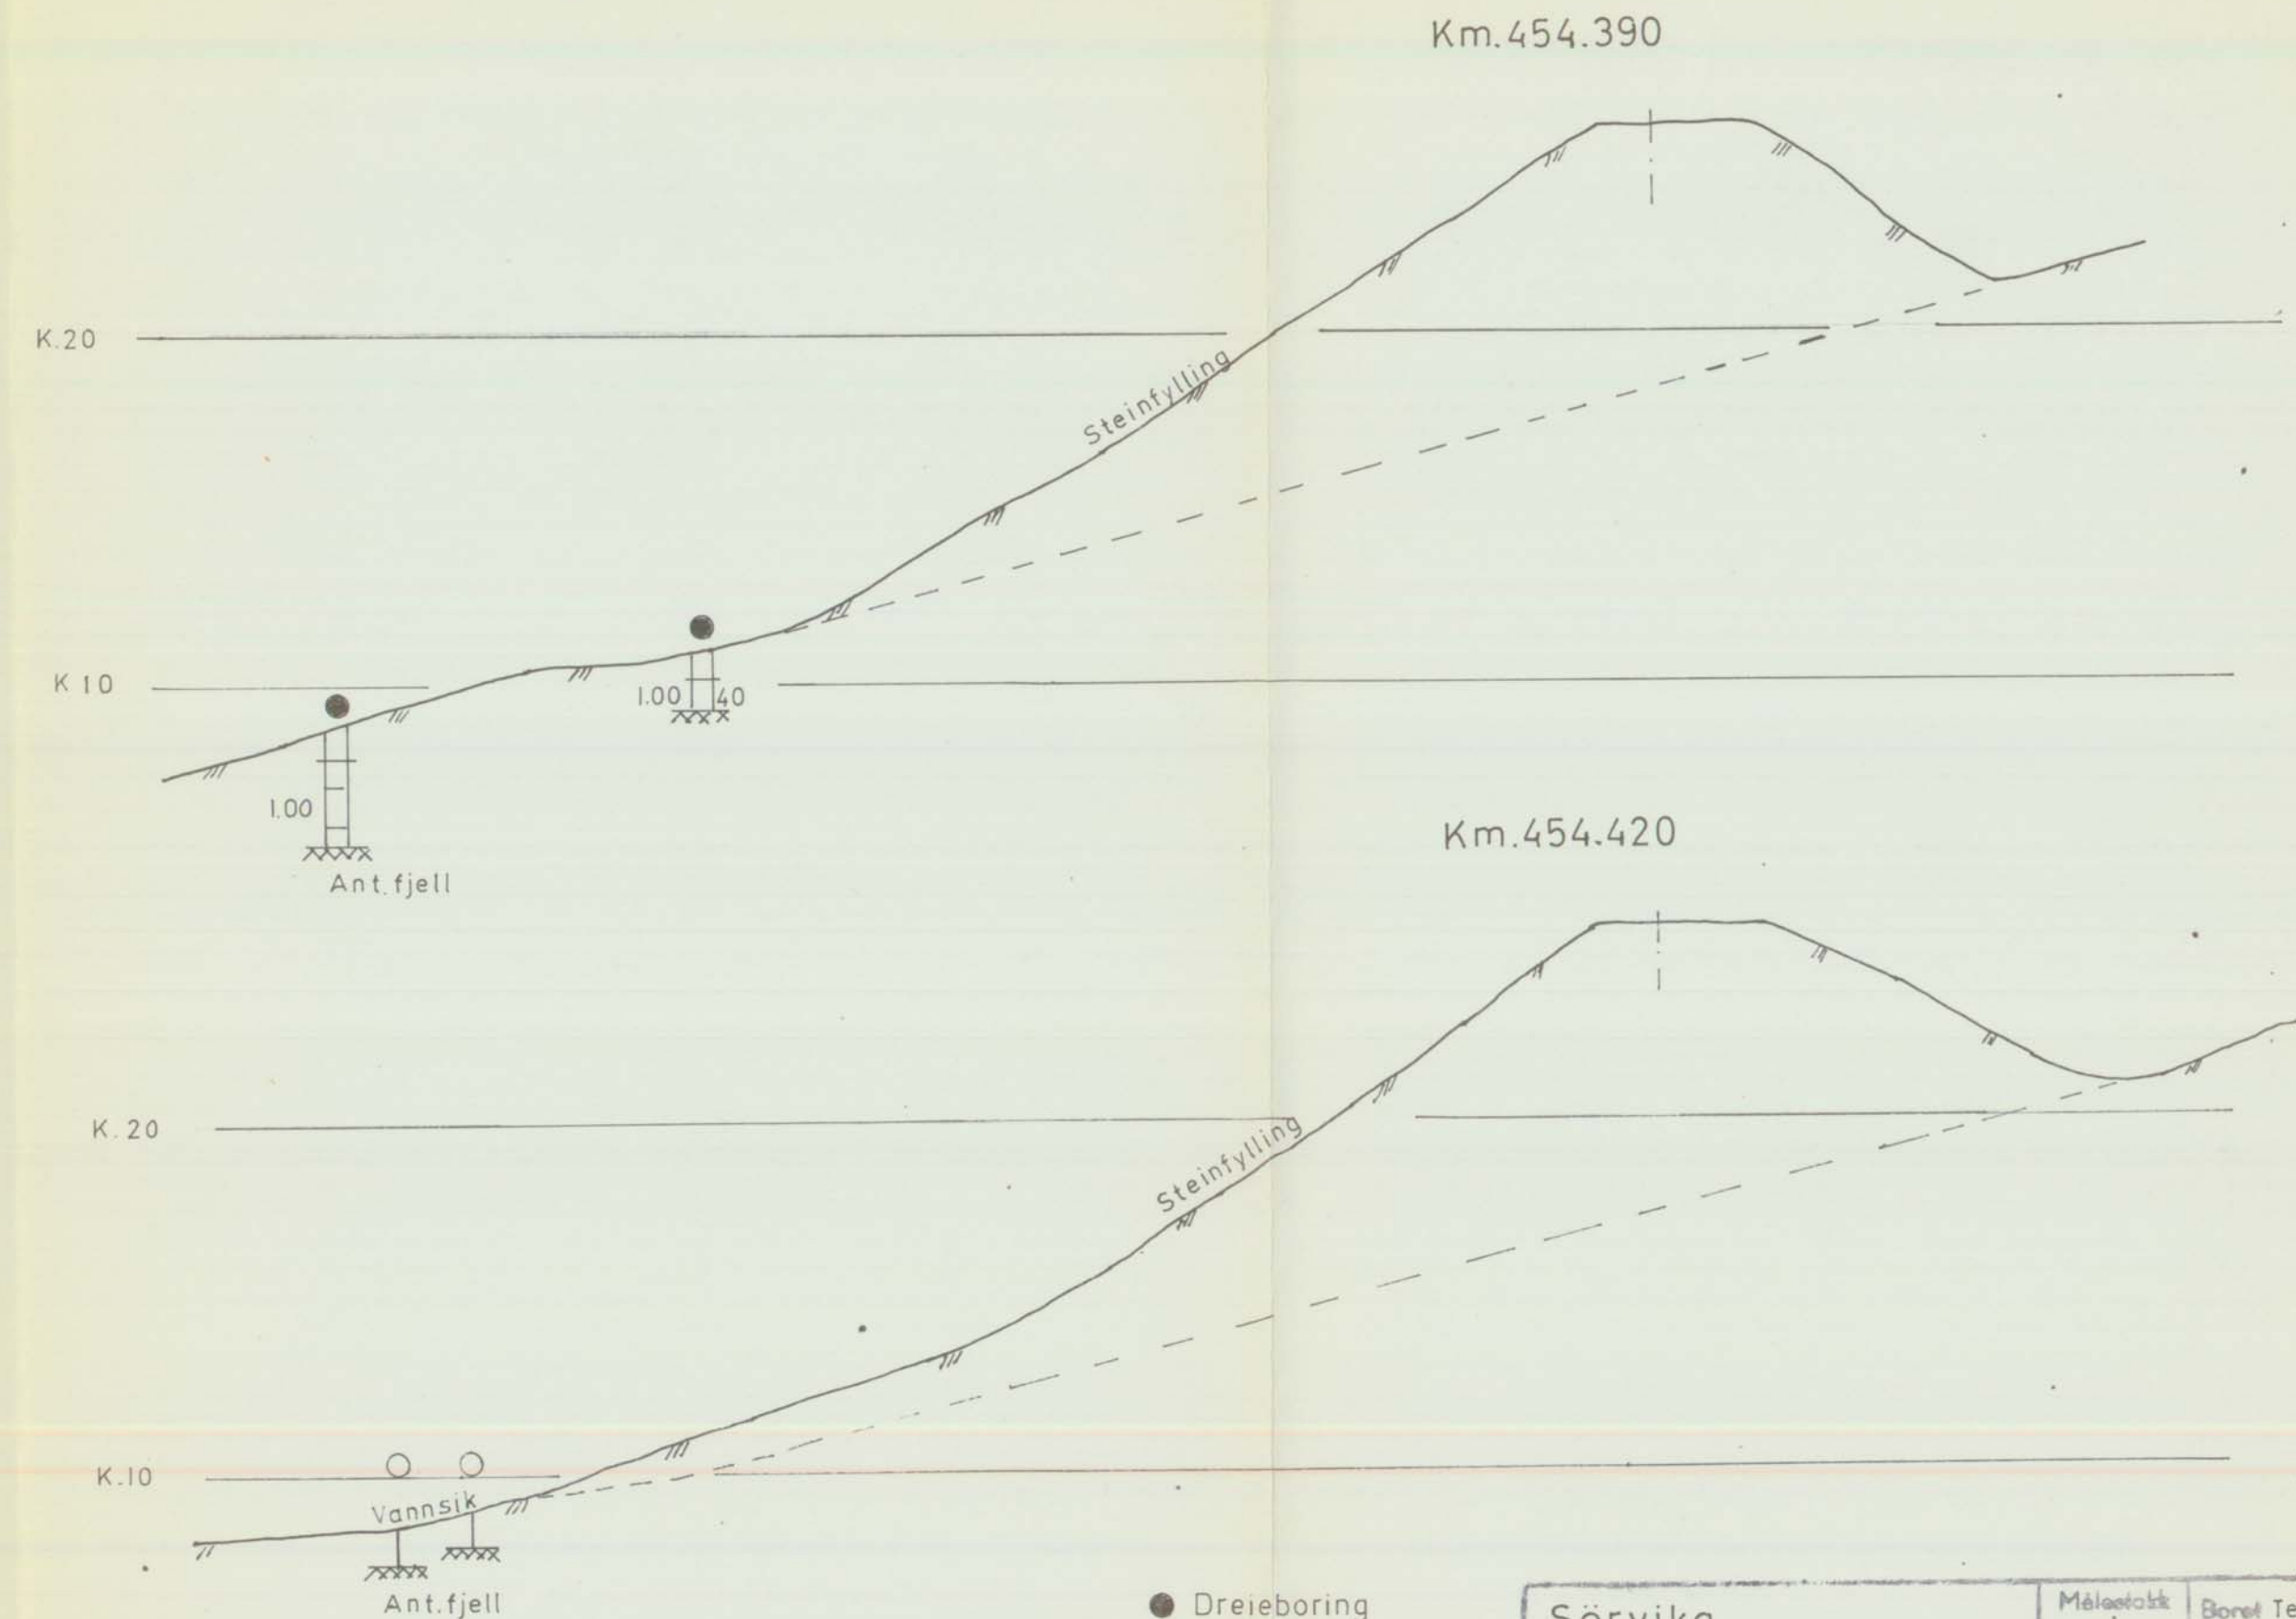
Sörvika Setning i sporet Nordlandsb. Km 454.3	Målestokk	Boret TeN nov 84
	1:200	Tegnet des 84 27/4-85 B. Falstad
Profiler	Sek. nr.	Tegn. nr.
	Gk.4271	2
NORGES STATSBANER - GEOTEKNISK KONTOR

Setningene foregår over en forholdsvis kort strekning, km 454,300 - 454,390 og stort sett på venstre side. Dette har resultert i at sporet har dratt seg mot venstre og ikke lenger har sin riktige plassering. Fyllingsbredden er derfor liten på venstre side (se profiler, vedlagte tegning nr. 2).

Boringene viser at det nedenfor fyllingen er små dybder til fjell. Laget av løsmasser over fjell er bare 1-3 m tykt. Skovlingen i "bekkeprofilet" har avslørt masser av matjord, sand og silt i topplaget. Det var ikke mulig å komme dypere enn 1,0 m på grunn av stein og mye vann. Nærmest fjell er det sand, grus og stein.

Setningene skyldes primært at det foregår erosjon og transport av finmateriale (silt og finsand) med vannet under fyllingen. Når vannføringen er på det største, foregår antakelig også transport av sand og grus. Steinfyllingen setter seg etter hvert som disse massene forsvinner.

Sporet må trekkes ut mot høyre til sin riktige kurvatur. Dermed oppnås større bredde på venstre side og forholdene for sporet forbedres.
