# R.750 KVITSTEINVEGEN 28-30 UTGLIDNING

## GRUNNUNDERSØKELSER GEOTEKNISK VURDERING

KVITSTEINVEGEN 28-30. UTGLIDNING.

R 750      Kvitsteinvegen 28-30. UTGLIDNING

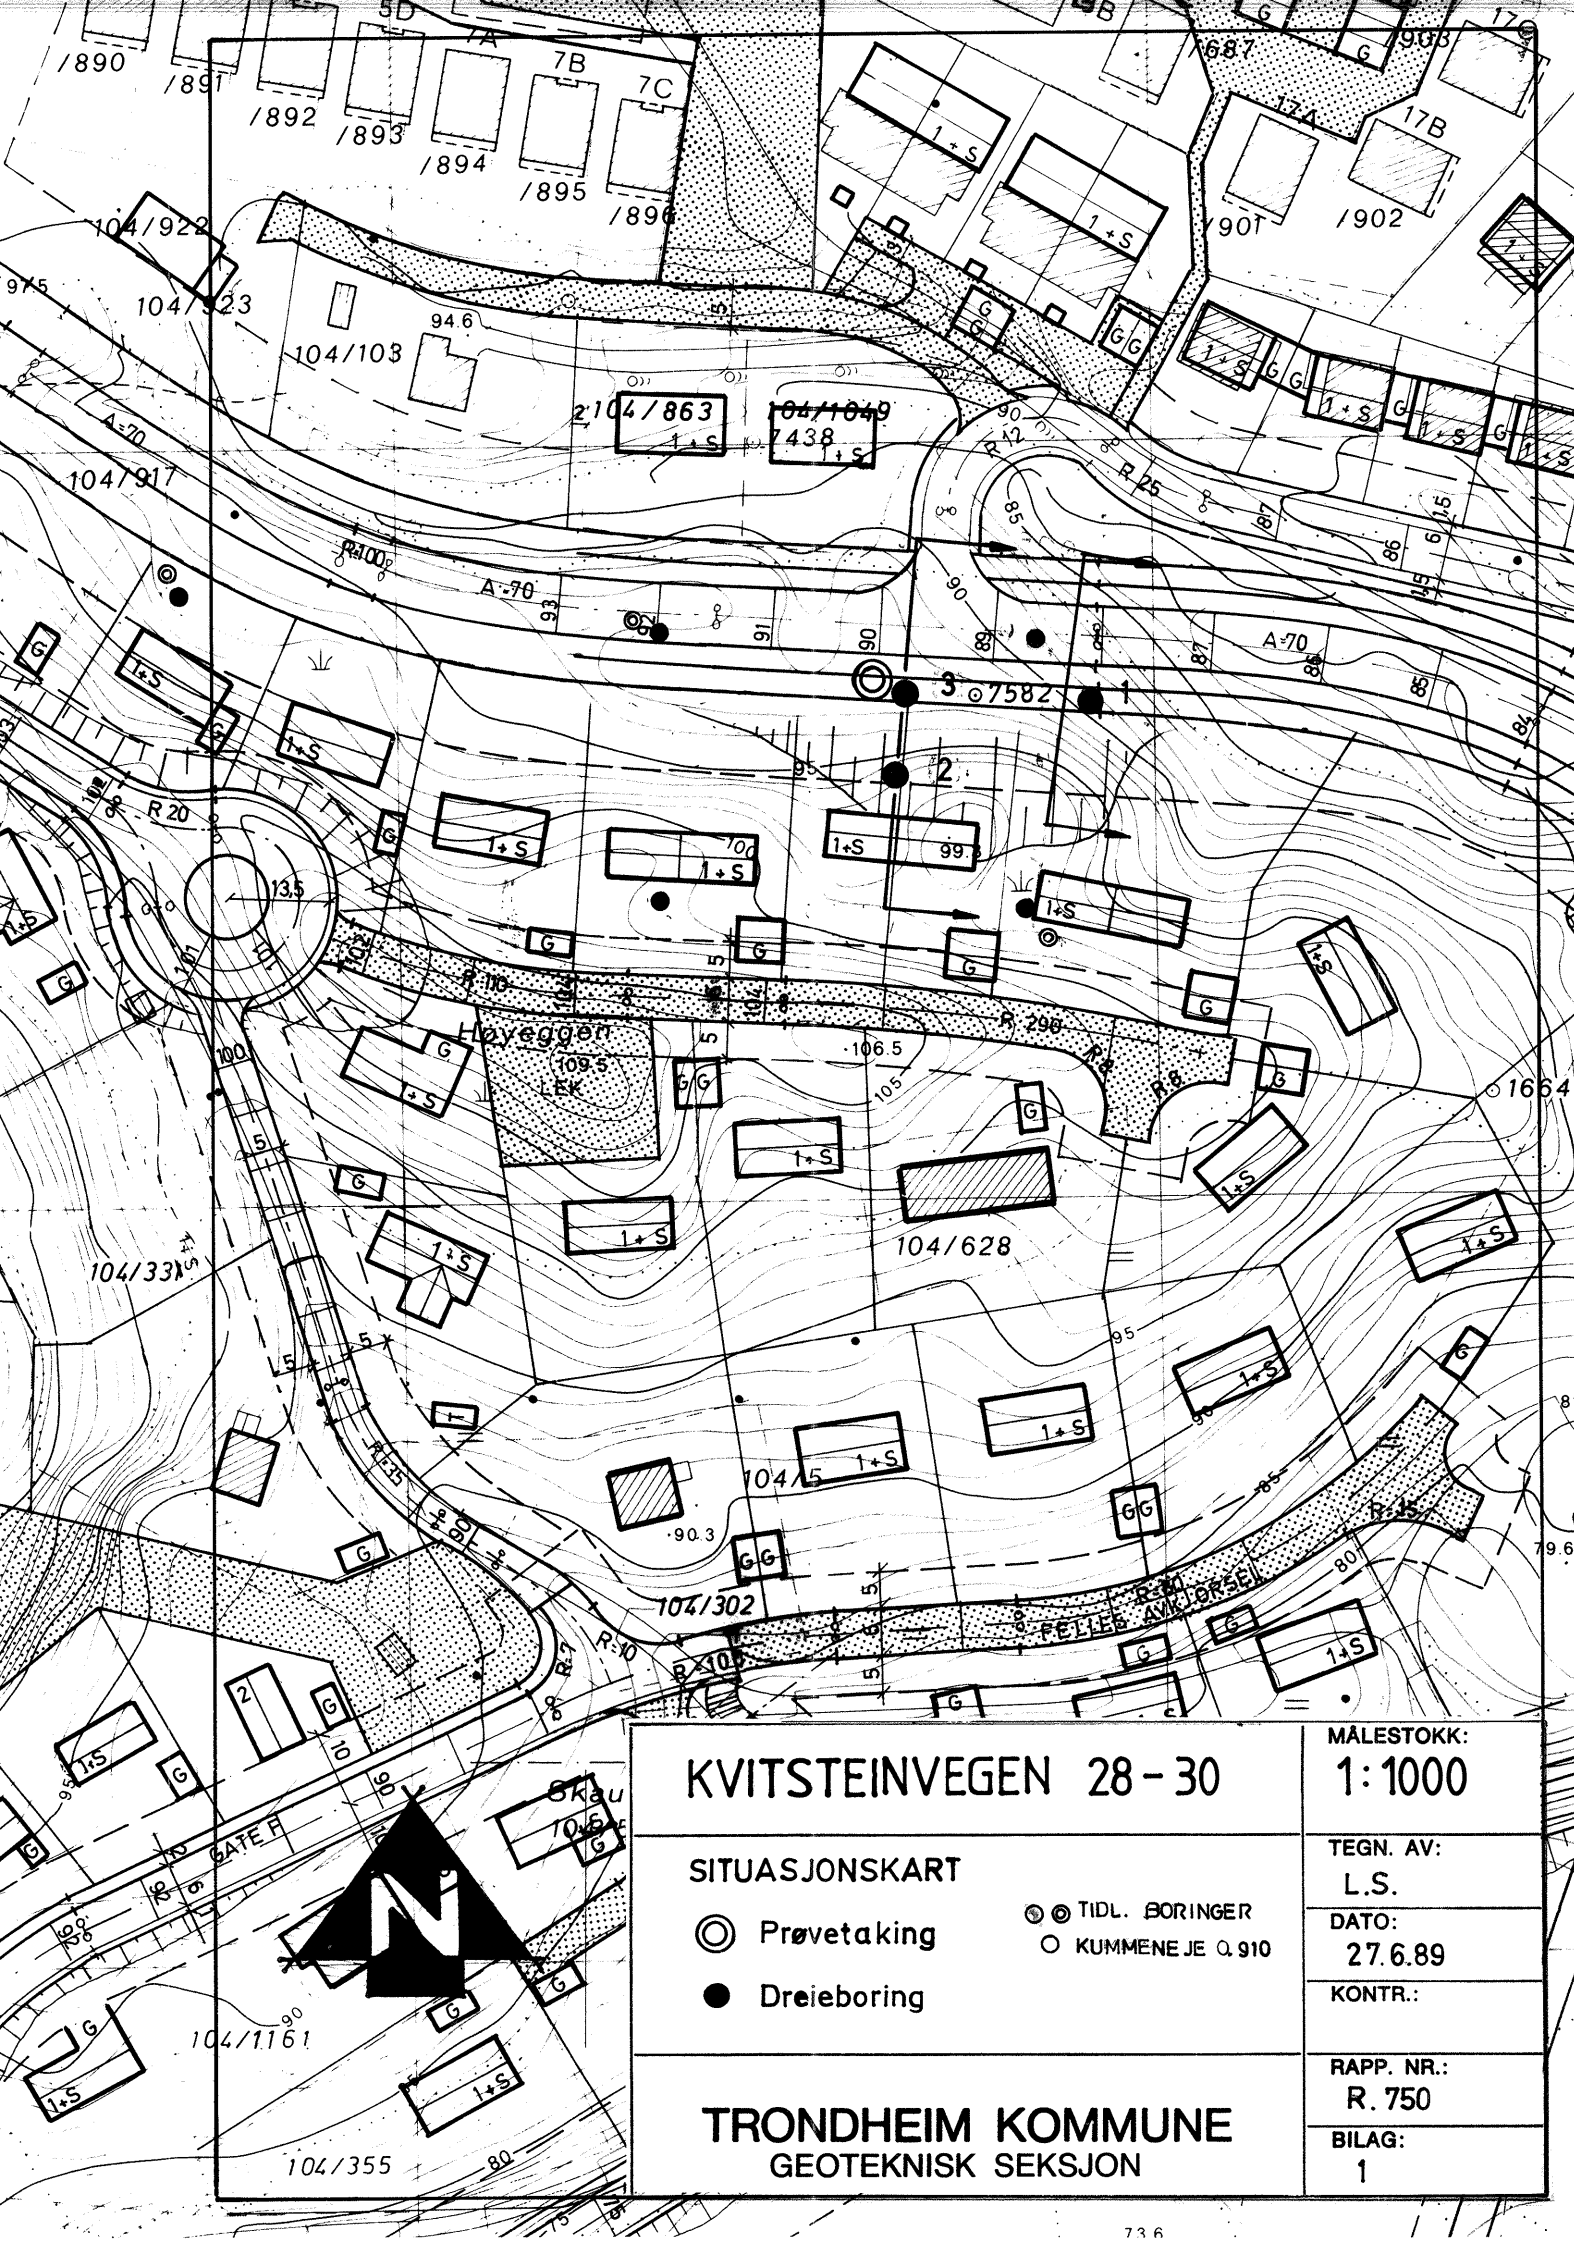
SITUASJONSKART

Plassering av borpunkt er vist på situasjonsplanen, bilag 1. Resultat fra grunnundersøkelsene er vist i terrengprofilene, i bilag 2.

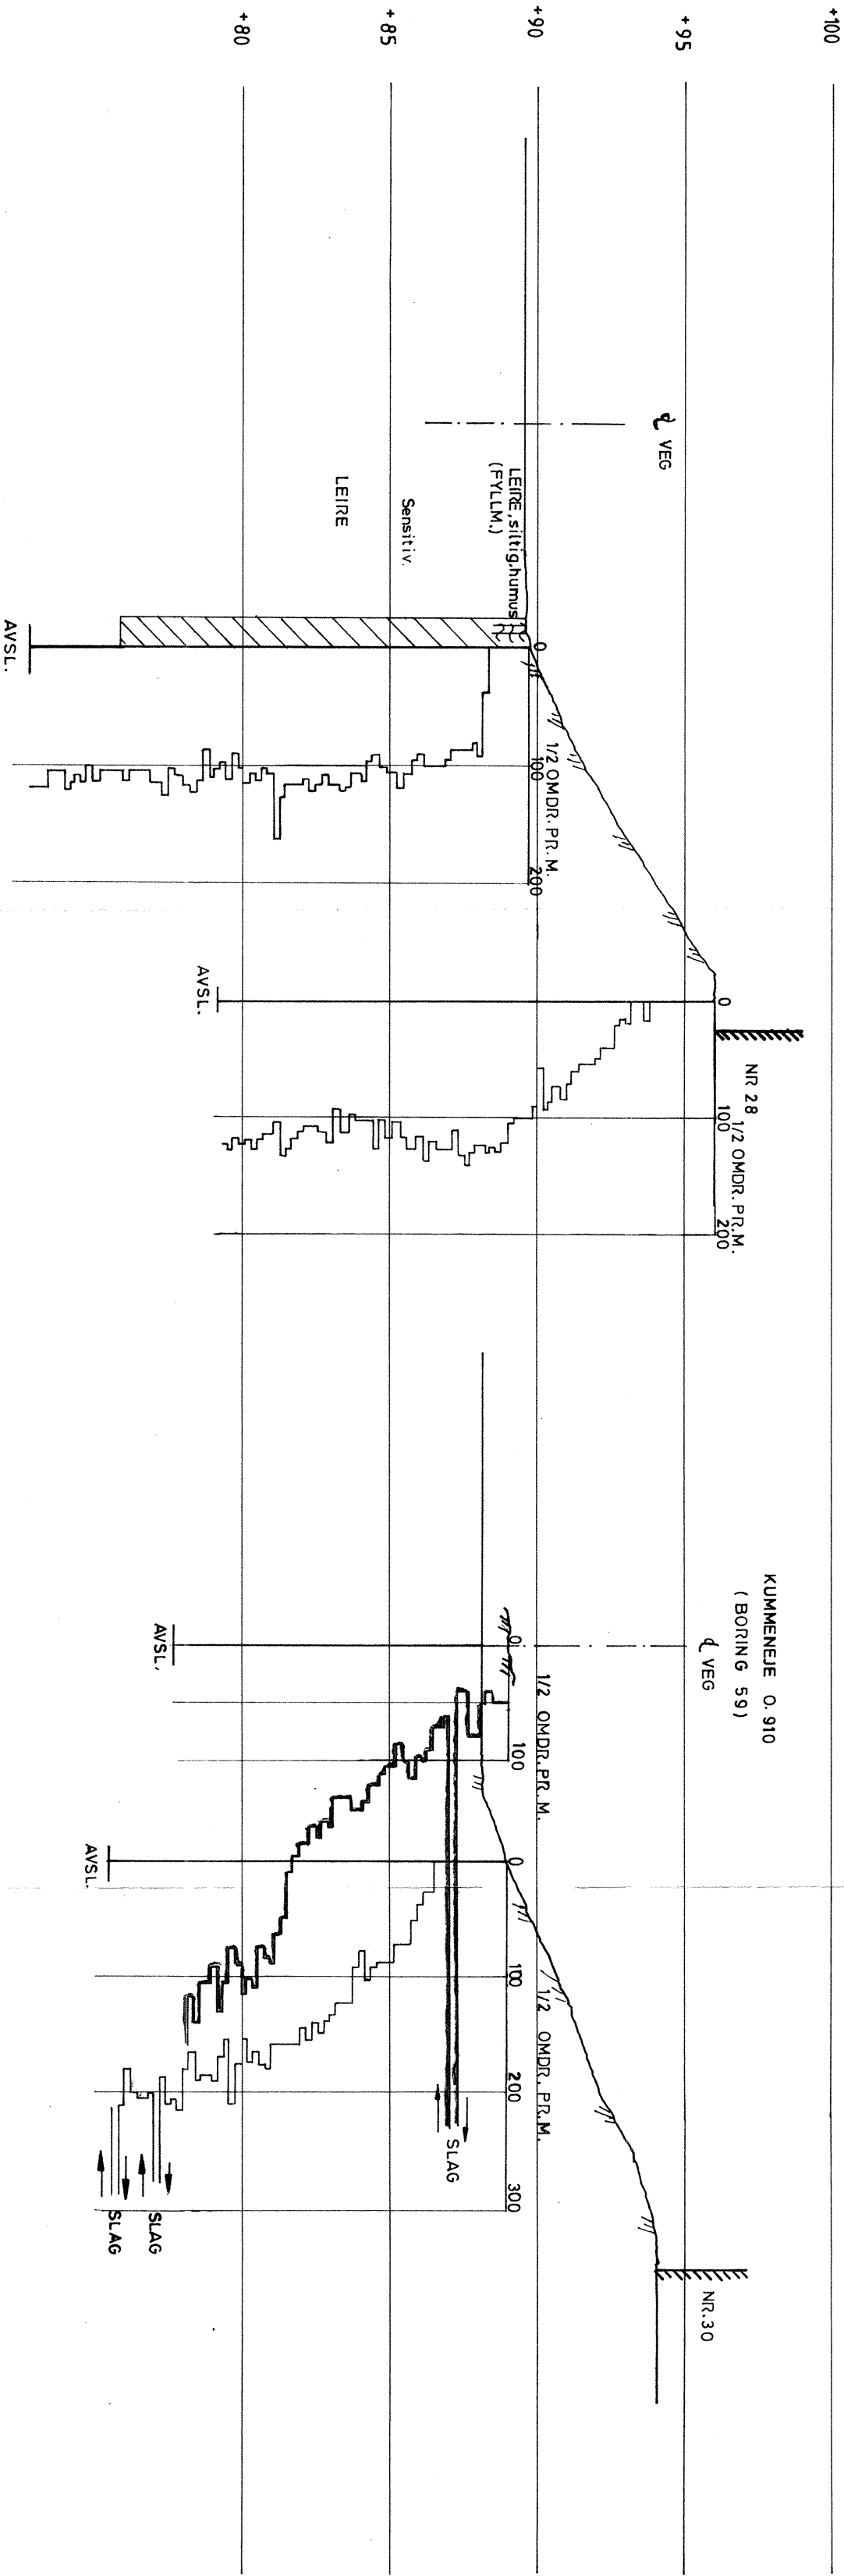
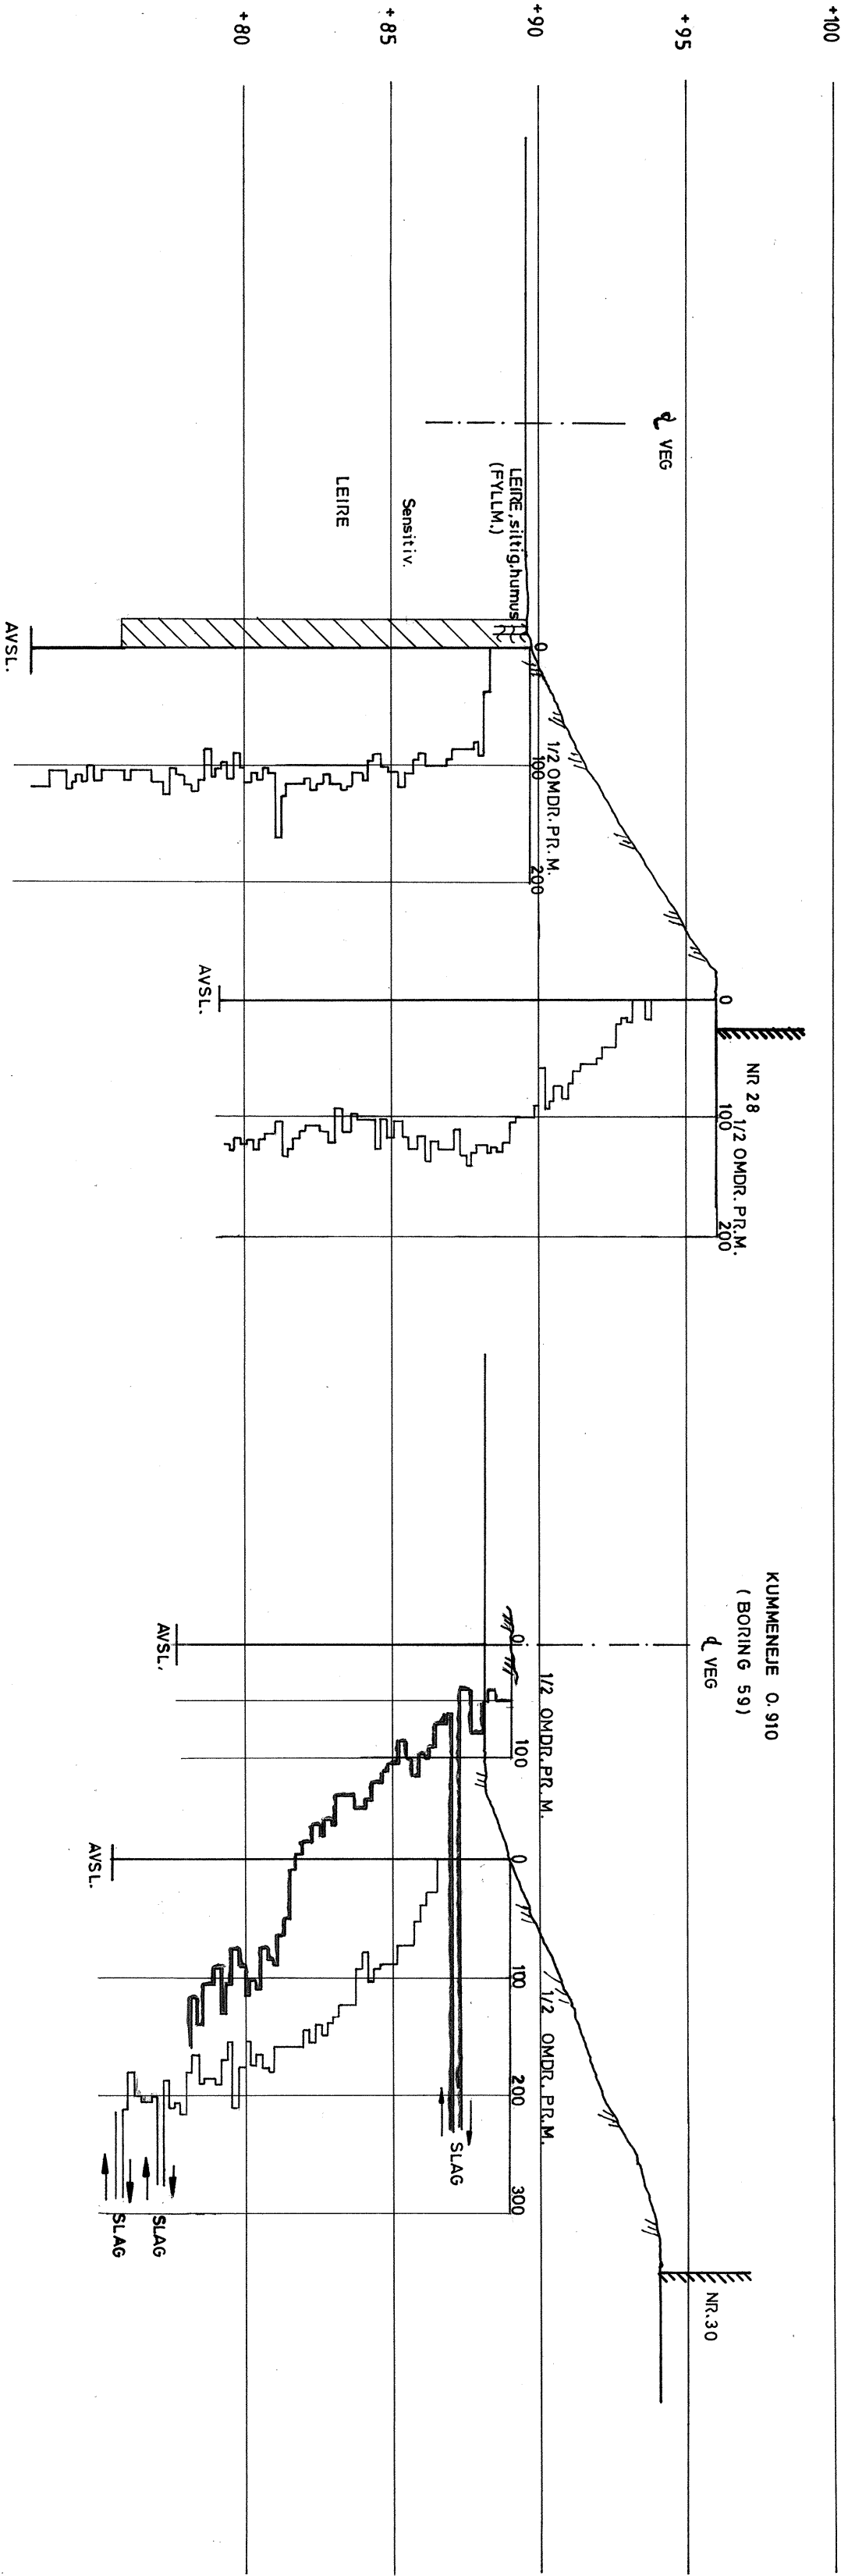
PROFIL A og B med dreiebor – og prøvetakingsresultater

Fyllmasser Tykkelsen av fyllmassene er størst øverst i skråningen men avtar til ca 1 m ved foten. Massene består av siltig leire med en del humus.

Tørrskorpe Tørrskorpelaget har en tykkelse på ca 2 - 3 m. Massen er meget fast (udrenert skjærstyrke større enn 50 kN/m<sup>2</sup>) og har et vanninnhold på ca 25 %.

Leira Leira er middels fast, målingene av udrenert skjærstyrke viser ca 30 kN/m<sup>2</sup>. Leira har økende sensitivitet i dybden. Vanninnholdet ligger på ca 25 %.

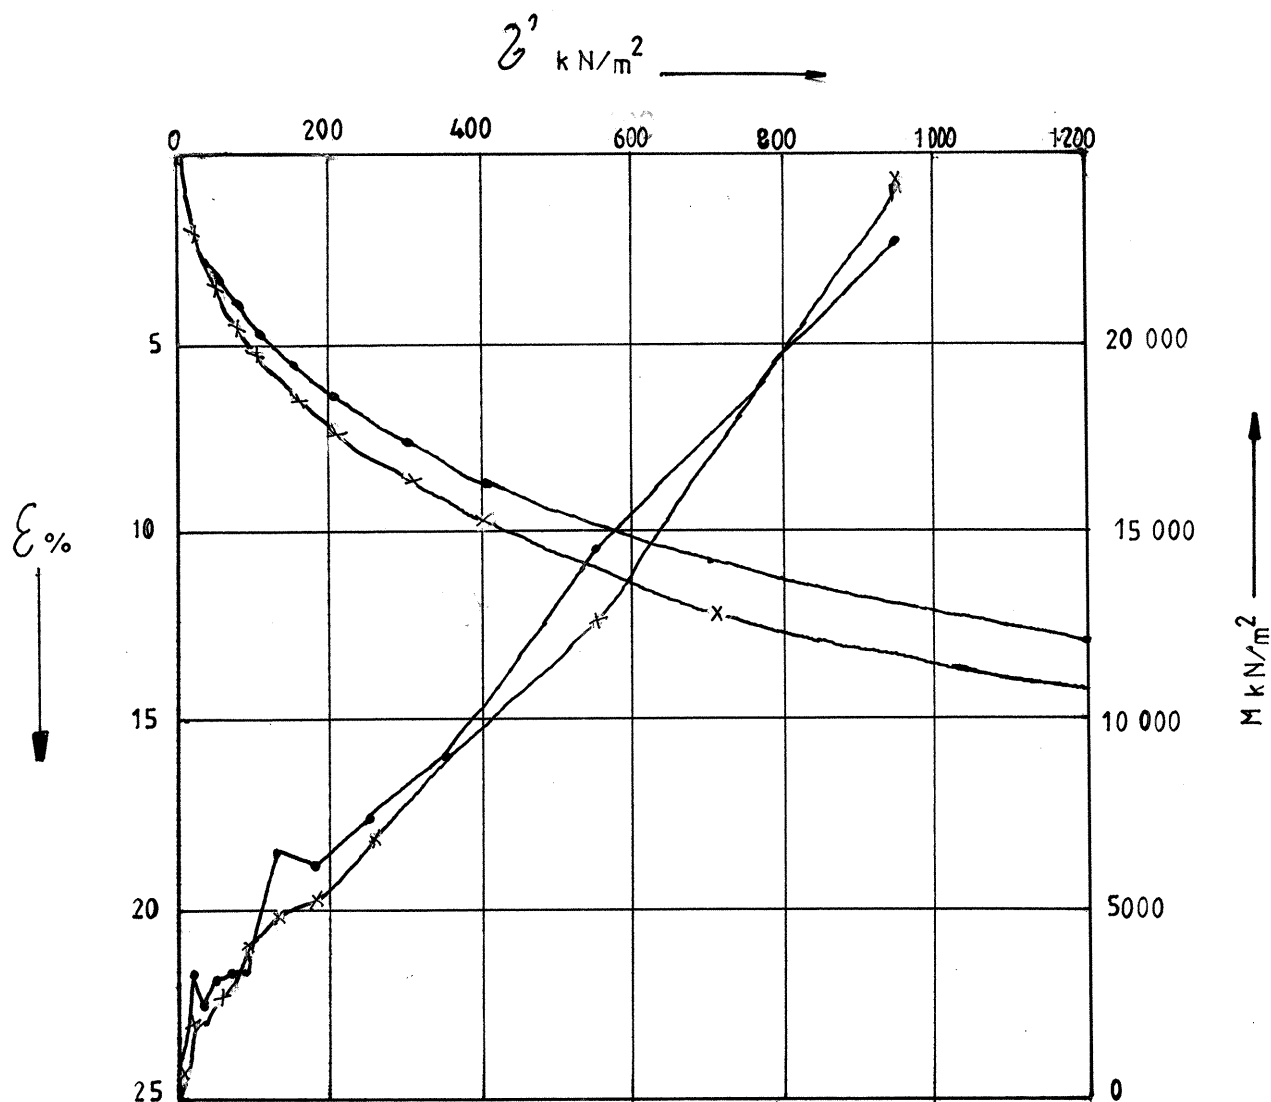
**Ødometerforsøk**

Setningsegenskapene er undersøkt med tre ødometerforsøk, bilag 4.

Ødometerforsøkene tilsier at leira øverst er normalkonsolidert med overgang til overkonsolidering i dybden.

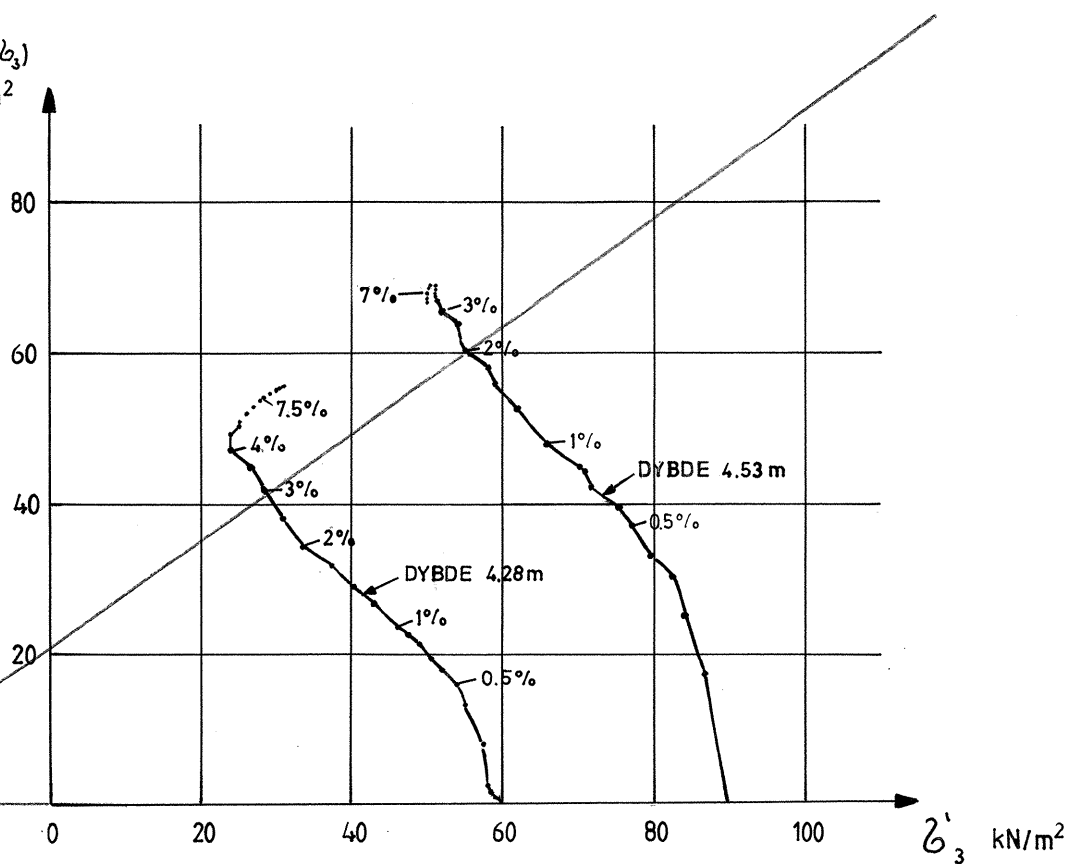
TRIAKSIALFORSØK

Skjærstyrkeegenskapene på effektivspenningsbasis er undersøkt med 2 treaksialforsøk, bilag 5 og 6.

Treaksialforsøkene er tolket til friksjonsvinkel  $\tan = 0.45$  for attraksjon 30 kN/m<sup>2</sup>. Den sensitive leira oppfører seg klart kontraktant ved treaksialforsøkene.
