NORGES STATSBANER
HOVEDSTYRET, OSLO

17. OKT. 1963

NORDLANDSBANEN KM 593

RAS I SKJÆRINGSSKRÅNING

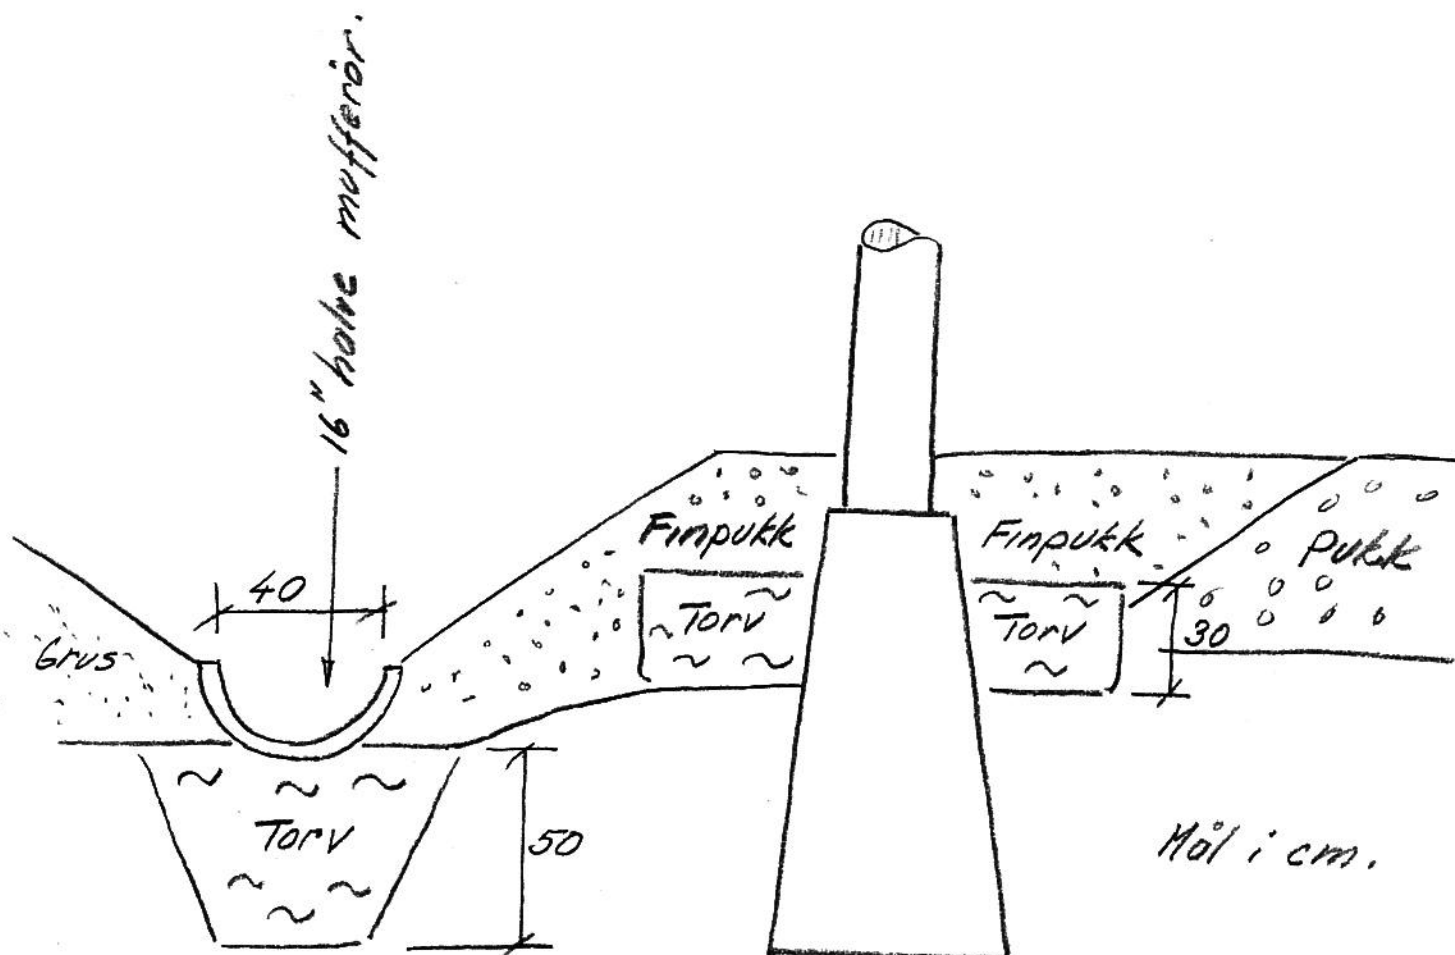
Nordlandsbanen km 593
 Forslag til linjegrøft og
 teleisolering rundt funda-
 ment for snöoverbygg.

Det er små utglidninger i fyllingen på utsiden av linjen ved pel 9508,
9512 og 9516. Her kan fylles igjen med grus, finpukk eller subbus, og
vannsig gjennom linjen elimineres ved å legge betongrenner i bunn av
linjegrøften. I dette tilfelle kan det være hensiktsmessig å bruke halve
16" betongrør med muffe som legges i stampet torv, se vedlagte skisse.

Overbygget er fundamentert på betongklosser. Betongklossenes totale høyde
er 1,3 m, men på enkelte steder stikker halvparten av klossene over
bakken, slik at fundamenteringsdybden blir alt for liten. Det anbefales

isolert med 30 cm tykt lag torv rundt betongklossene, og fylt opp med finpukk til overkant ballastlag på innsiden av snöoverbygget. På utsiden legges også pukk så langt ut som mulig til kanten av betongrenne. Se vedlagte skisse.
