Nedsynkning/kraterdannelse i fylling på Nordlandsbanen ved km 356,710 den 15.02.2001

Geoteknisk vurdering

Dato: 18.04.2001

Saksref.: 01/01807 IT 717

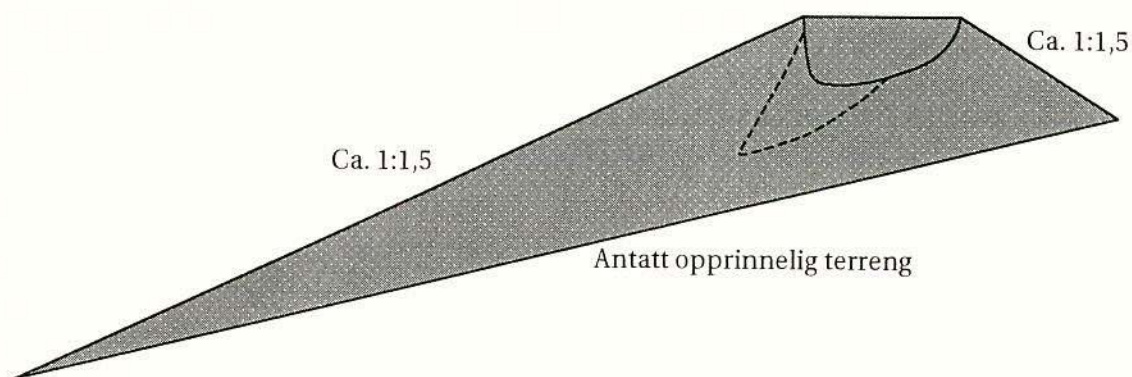
Figur 1: Skisse av kraterdannelsen. Heltrukken strek viser form på hoveddelen av krateret, stiplet strek viser den traktformede delen der massene forsvant ned. Se tekst for mål. (Etter Erling Romstad).

Raskantene var ca. 2 m høye (nedrast pukk hadde delvis fylt gropa), lengden langs sporet var ca. 6-7 m mens bredden er 3,5-4 m. Anslagsvis 30-40 m³ masse gled ut. Massene forsvant ned i fyllinga og det er noe uvisst hvor de ble av siden det ikke var noen tydelige dreneringsveger ut fra fyllinga. På begge sider av trauet ble det stående raskanter tilbake som var frosset (teleskorpe). Teleskorpen var ca. 0,5 meter tykk i toppen av fyllinga, økende til ca. 1,0 meter i fyllingsfot på nedsida. Skinnestigen ble på denne måten hengende fritt over rasgropa. Figur 1 viser omtrentlig form på nedsynkningen.

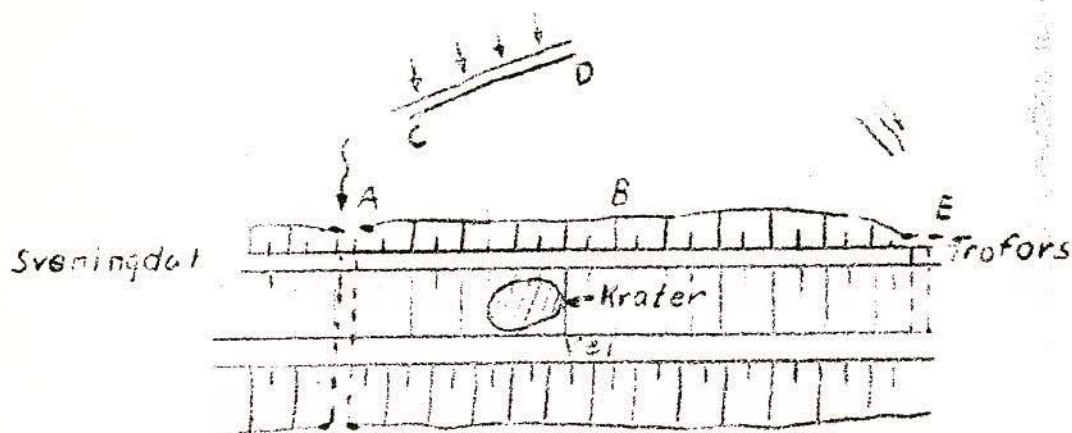
Km 356,7. Ras, setning i fylling.

I april-mai 1966 oppsto et krater i jernbanens fyllingsskråning og det ble fylt med stein. Angivelig har anlegget etterfylt med stein på linjens overside, så det må ha vært uregelmessigheter tidligere.

Det er stikkrenne for bekk ved A gjennom jernbanen. Dessuten er det overvannsgrøft C-D hvor det kommer ned 4 smeltevannsløp, det ene årsikkert, som alle er tankt avskåret. Grøften er blitt for grunn og vannet går under jernbanefyllingen. På ned-siden (høyre side) er det for 5-6 år siden bygget vei langs jernbanens fyllingsfot. Det ble ikke påsett at stikkrennen ved E ble forlenget, det ble fylt stein. Den tettet seg med snø våren 1966.

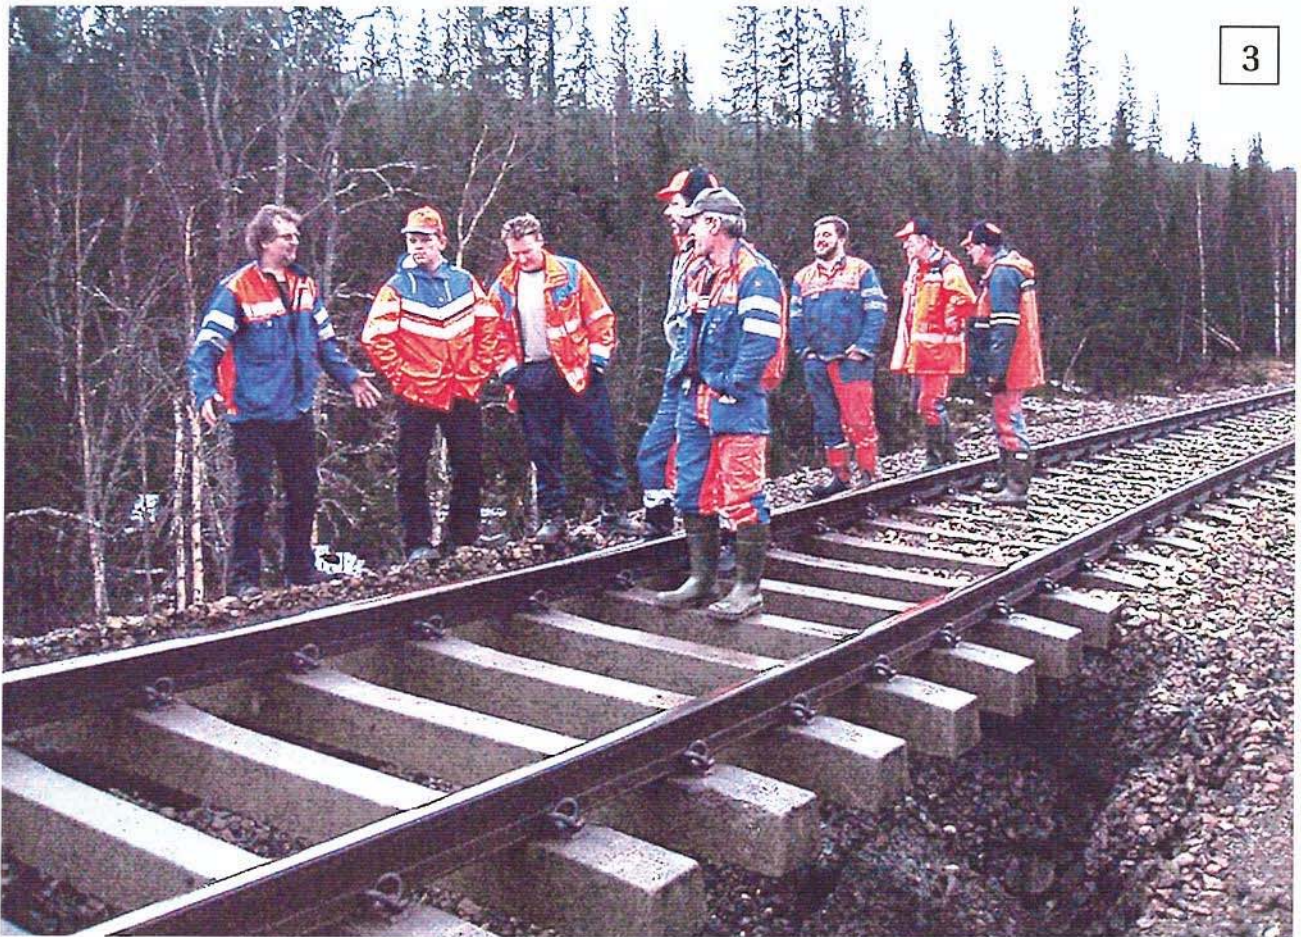
3

- 1-4: Rasgropa hendelsesdagen 15.02.01.
- 5-6: Traktforma krater med dreneringsveg ut.
- 7-8: Fjerning av teleskorpe og pussing av rasgrop natt til 16.02.01.
- 9: Rasstedet sett mot sør.
- 10: Fyllingsskråning på nedsiden etter gjenfylling med pukk.
- 11-12: Fyllingsskråning på oppsiden etter gjenfylling med pukk.
- 13: Raskant som består av teleskorpe i siltige masser.
- 14: Vann som demmes i linjegrøfta av kryssende veg ved planovergang ved km 356,862 (sett mot sør).
- 15: Terrenget på oppsiden av jernbanen sett mot nord fra ca. km 356,840.
- 16: Terrenget på oppsiden av jernbanen sett mot nord fra ca. km 356,790.
