# R.842-2 LAVOLLEN

## GRUNNUNDERSØKELSER DATARAPPORT

| Oppdrag: | | R.842-2 | LAVOLDEN |
| | | SKADE PÅ GRUNNMUR<br>UTBEDRING | |

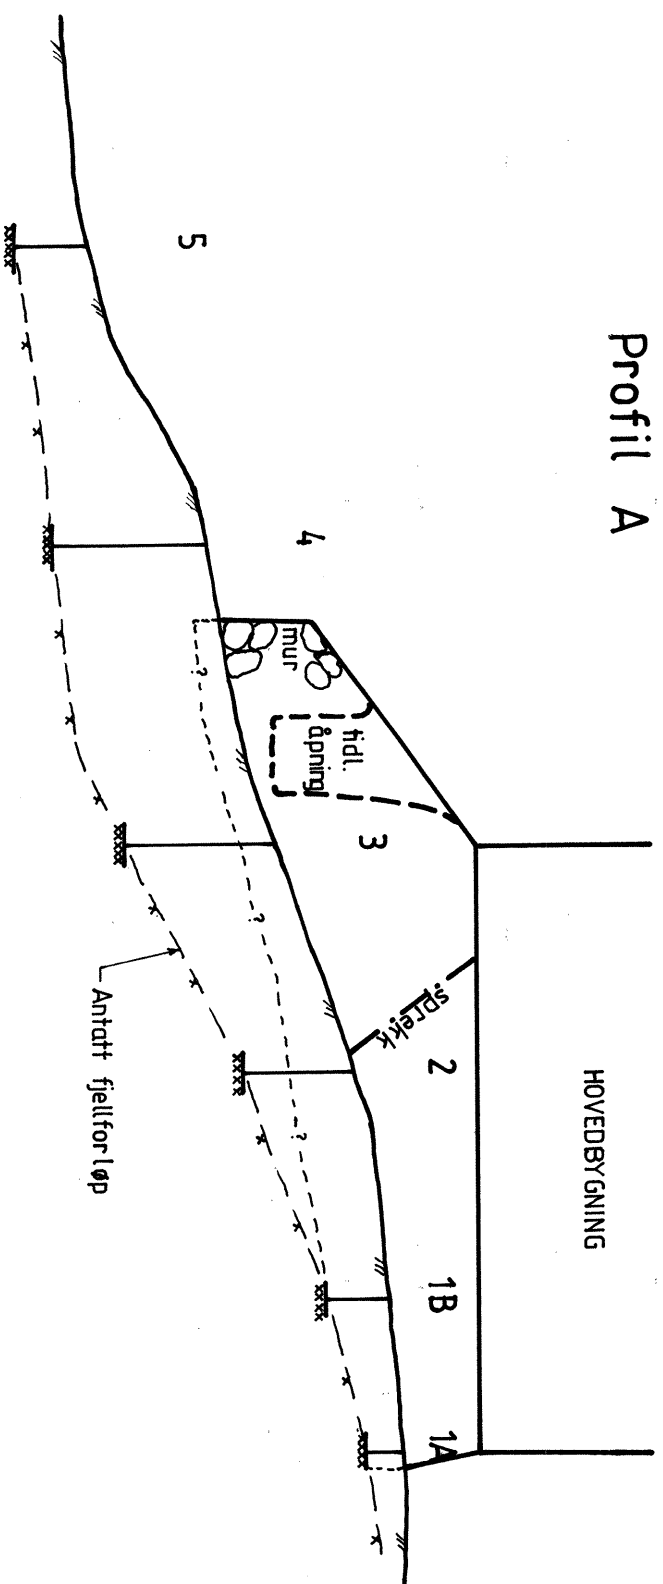
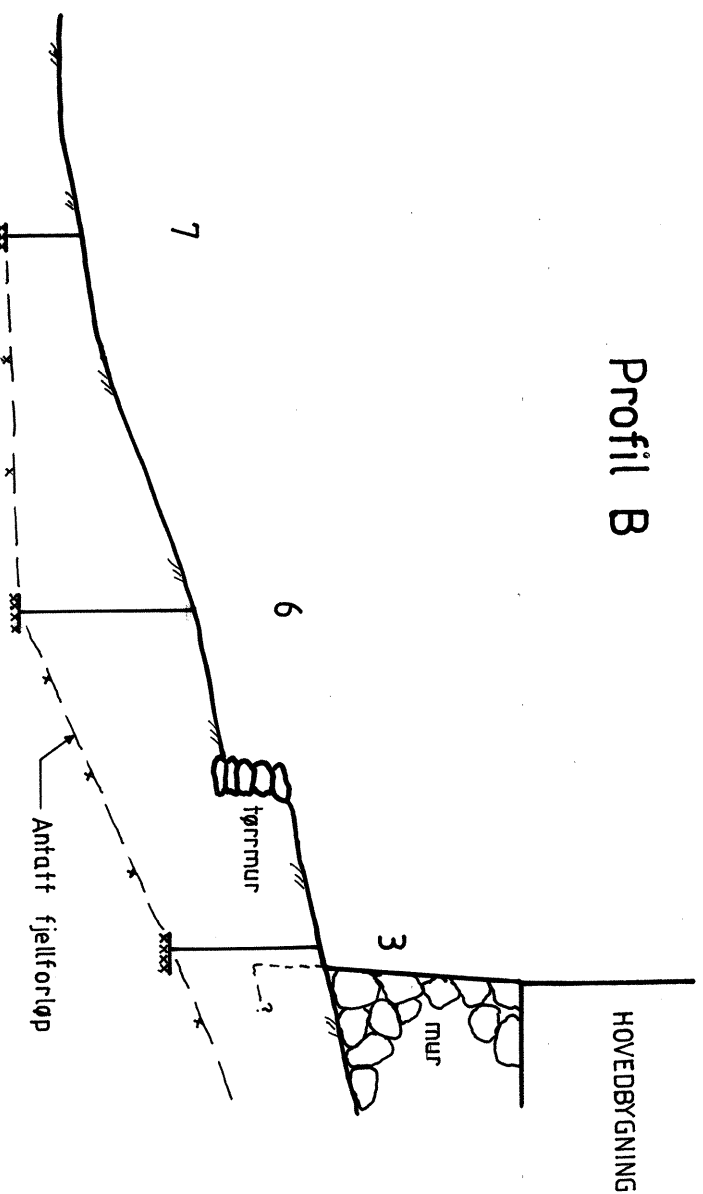
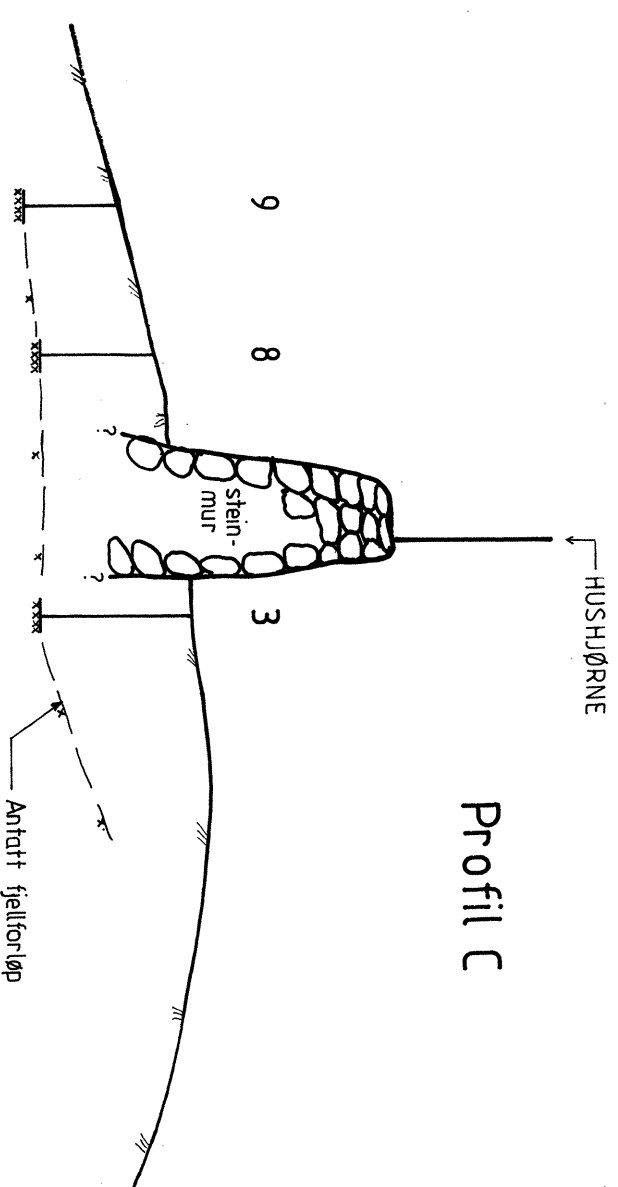
Profil A, B og C

| Fjell | Fjellet antas å være påtruffet 0,5 - 2,3 meter under terreng. Det ligger med helning ca 1:2 fra det søndre hushjørnet og sørover de første meterne. |

| Fundament-<br>ering | Sonderingsresultatene tyder på at det meste av hovedbygget er fundamentert på fjell. Det søndre hjørnet og søndre halvdel av vest veggen antas å stå på løsmassene. Natursteinsmuren inneholder endel mørtel. Det er neppe noen form av armering i konstruksjonen. |
