# R.1174 NORDRE HALLSETVEG 43

## GRUNNUNDERSØKELSER DATARAPPORT

**05.09.2003**

**TEKNISK SEKSJON  
UTBYGGINGSKONTORET TRONDHEIM KOMMUNE**

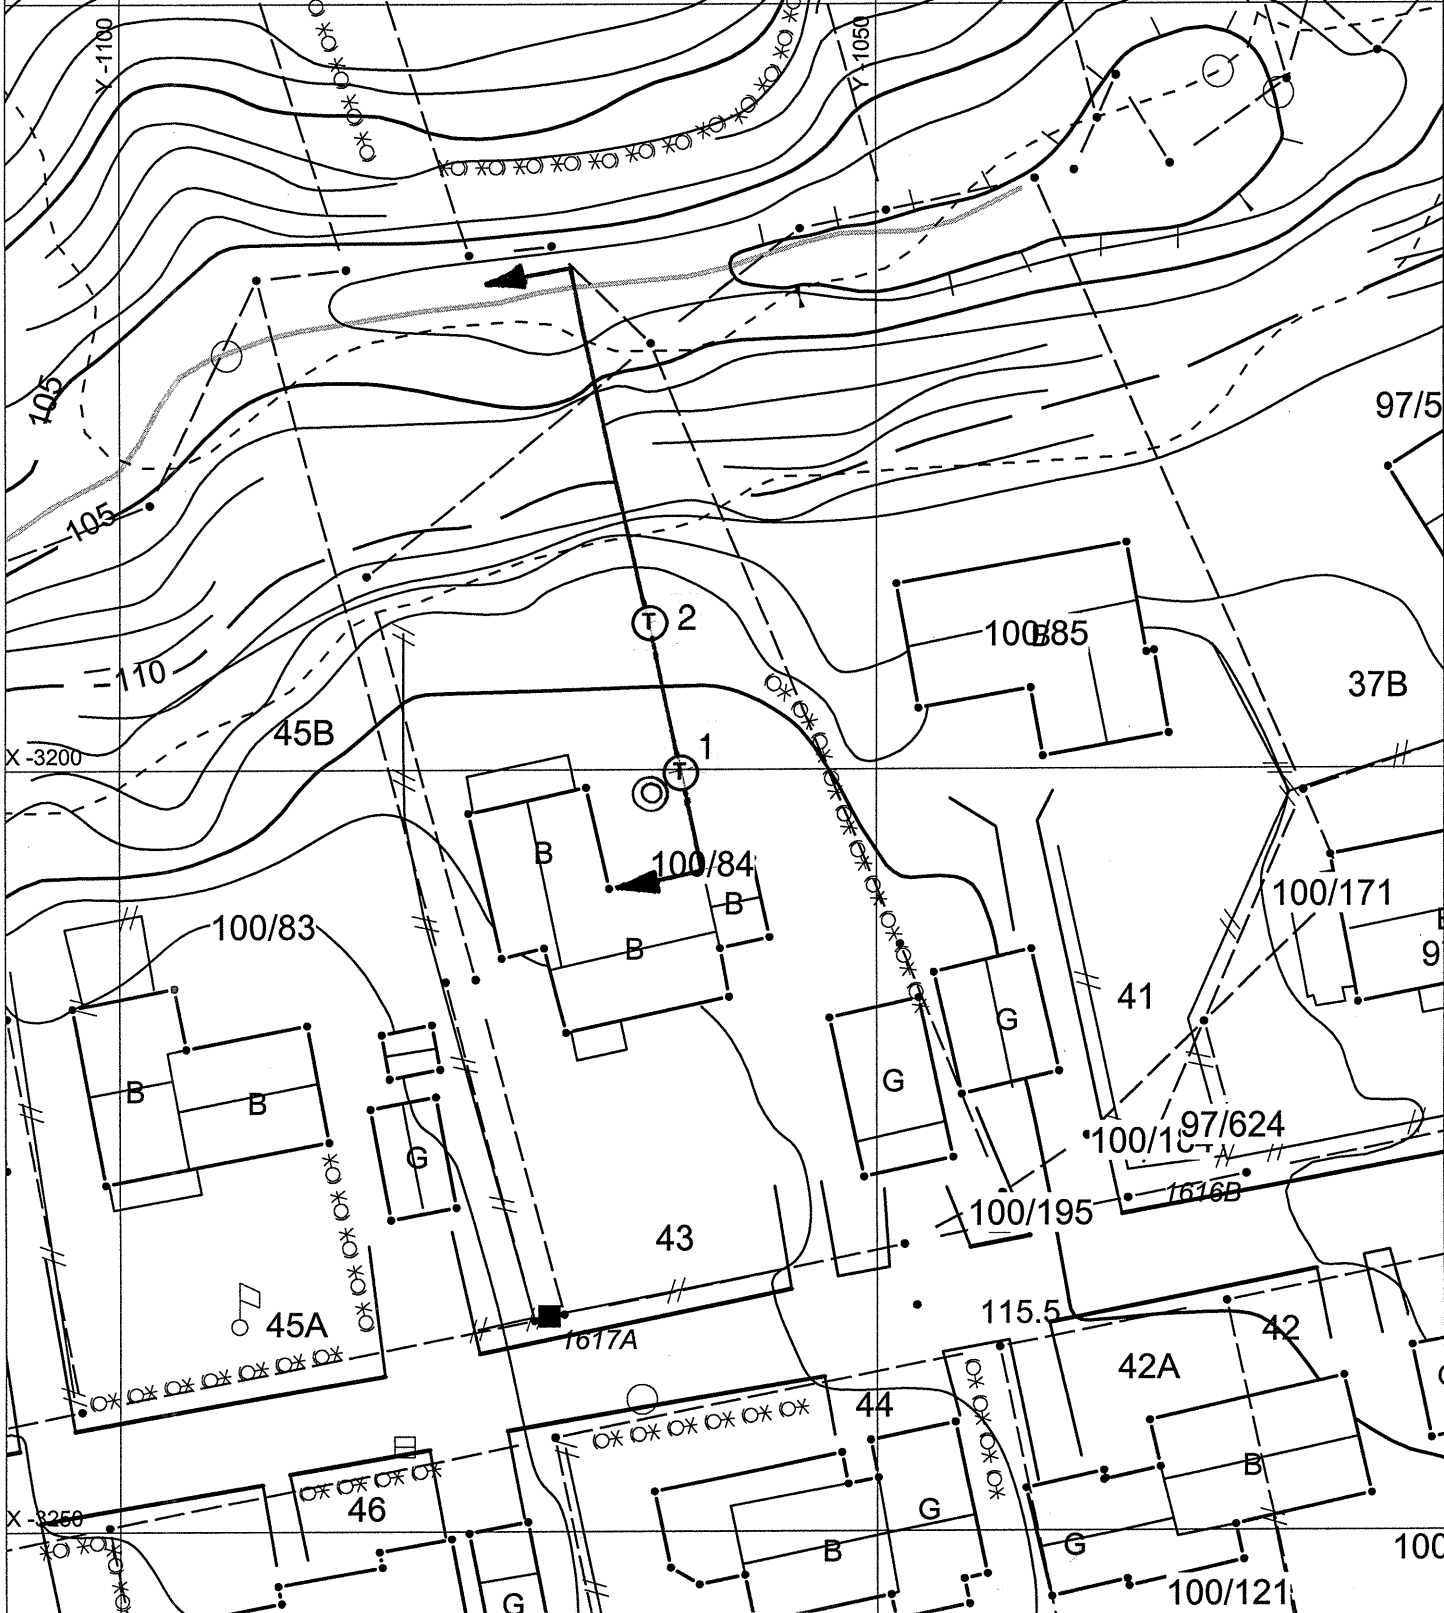
Situasjonskart

Vi viser til avtale om å vurdere stabiliteten på eiendommen Nordre Hallset vei 43 etter at det skjedde en utglidning her i vår. De ytterste ca 3 - 4 meter av massene langs skråningstoppen mot dalen på nordsiden hadde glidd ca 2 meter ned i en bredde av minst 10 meter.

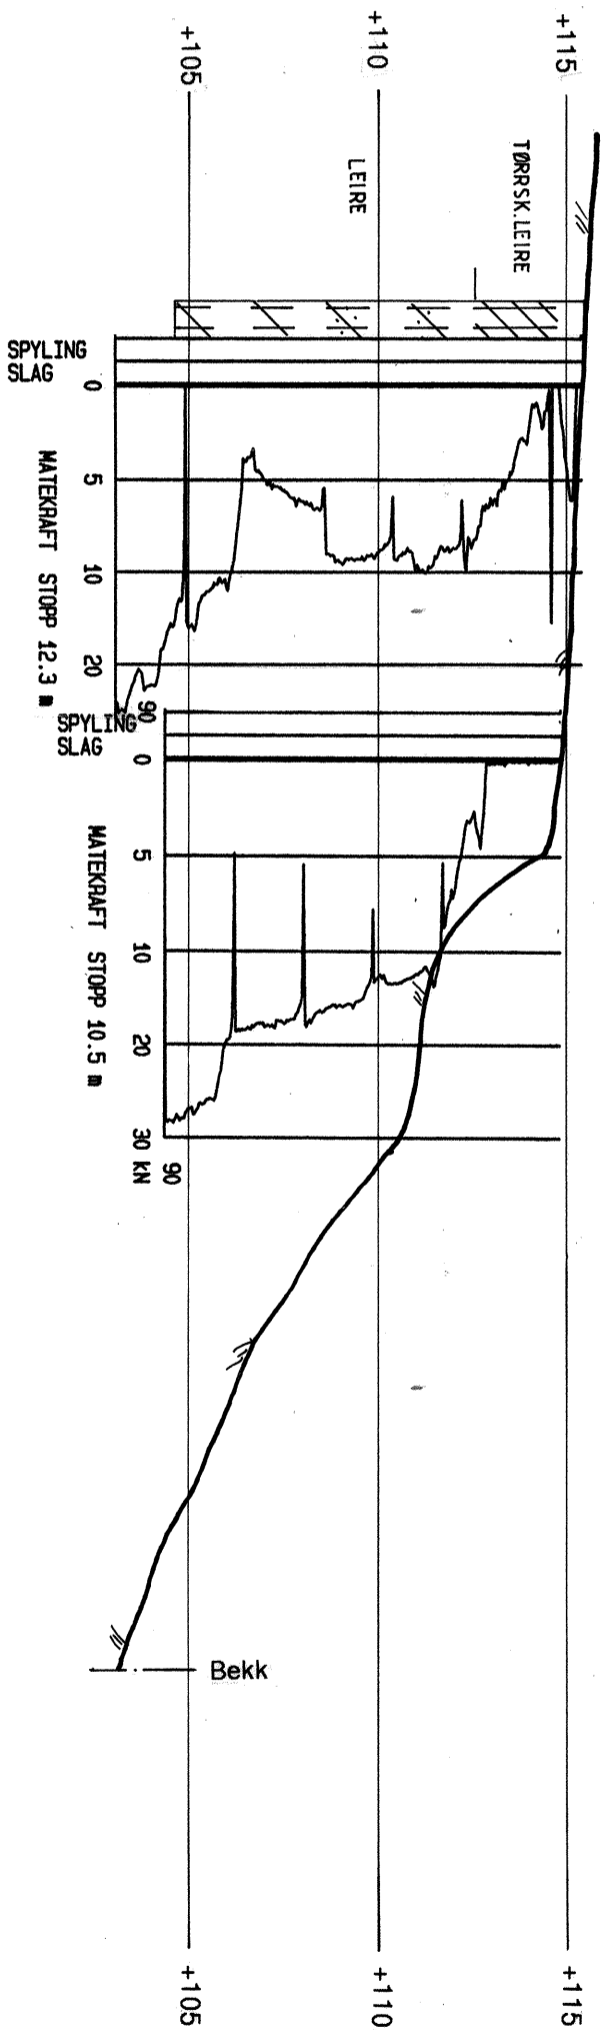
**NORDRE HALLSETVEG 43**  
Profil med totalsonderings- og  
prøvetakingsresultat

Massene langs skråningstoppen og øverste del av skråningen er fyllmasser, siltig leire, fra gravearbeider i området. For øvrig består grunnen av ca 3 meter fast tørrskorpeleire over middels fast leire til ca nivå med dalbunnen. Fra ca 6 til ca 9 meter under terreng (fra plataet) er leira sensitiv.

Det ser ut til at det bare er den utfylte leira som har vært i bevegelse.

Fyllingsskråningen var for bratt, og glidningen skyldes sannsynligvis dette, kombinert med mulig poretrykksoppbygging i overgangen original masse / oppfylt masse under vårens snesmelting.

Vi vil anbefale at skråningen nedplaneres til maks helning 1:2. Alternativt kan skråningen legges noe brattere dersom en graver drengrofter fra plataet oppe og ned mot dalbunnen. Disse bør være ca 1,5 meter dype, sikret med fiberduk og gjenfylt med grov pukk. Det er ikke behov for drengroter i grøftene.

Skråningen kan også med fordel være beplantet med busker med dyptgående rotsystem. Det må ikke fylles mer ut i skråningen, verken her eller i andre dalskråninger i området.
