Stikkrenne ved Sona

Stikkrenne km ca 52,93 Meråkerbanen.

Stikkrenne Meråkerbanen km. ca. 52.93

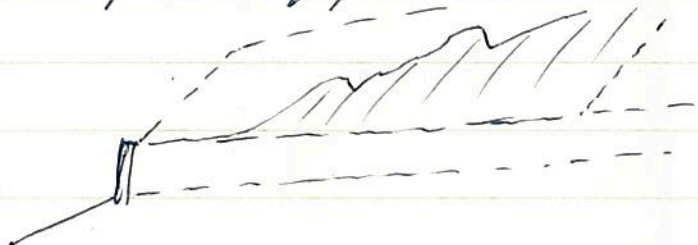
Det kunstige løpet er bygget så høyt at det avskjærer overvannet og fløyer på høyre side som for det meste er

gjenslammert, men dammer er tilen sammandrag

Som er midlertidig forbedring, og oppehvidning, ad skråningen i venstre side, kunde læses bort så meget som muligt ad nuværende masse og efterfulgt med en græs.

En helt ny sømme må bygges, og det mest naturlige stedet er da virkelig på linjen fra innsøet til den gamle slikkemur.

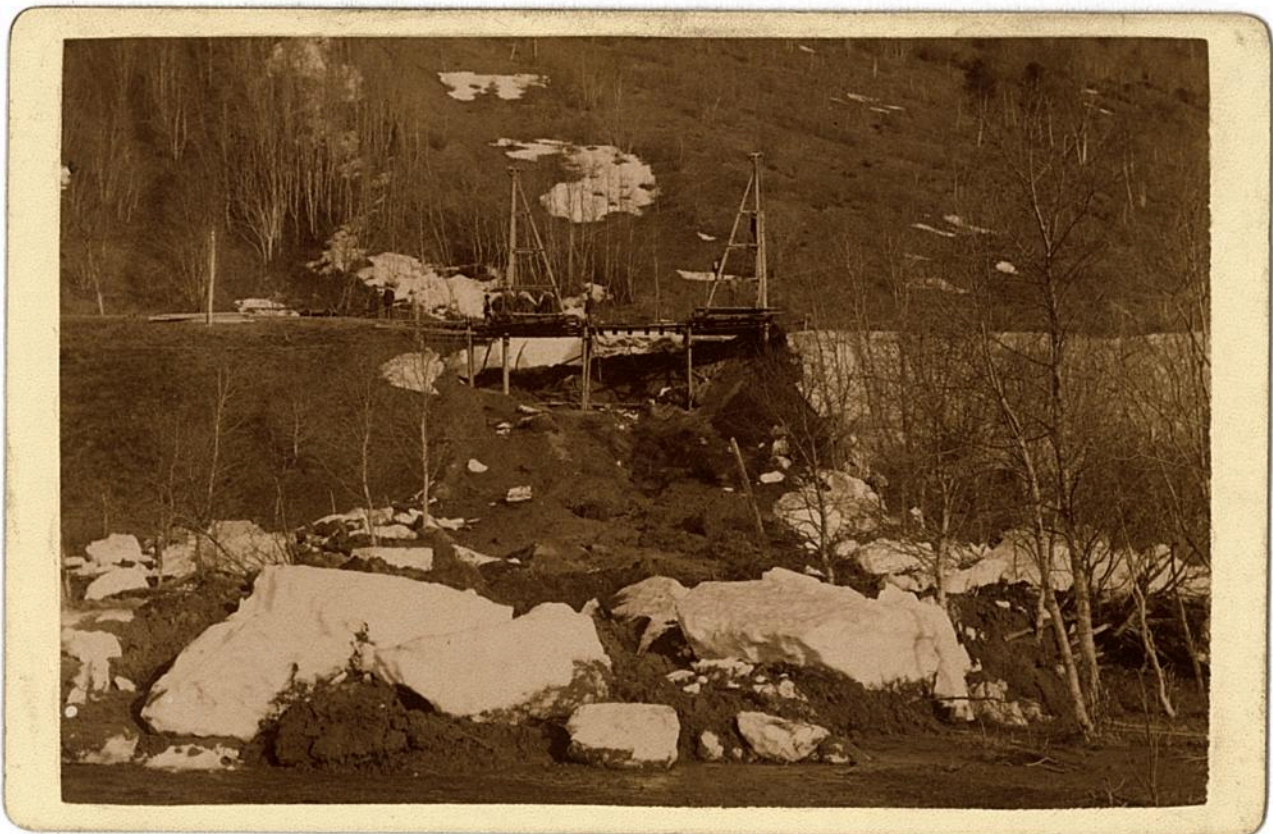
Profil.

Gammel stikkrenne dimensjon i følge seks års boka 26/10,6m

Rørrenne eggformet, h ca 1,0m (1953)

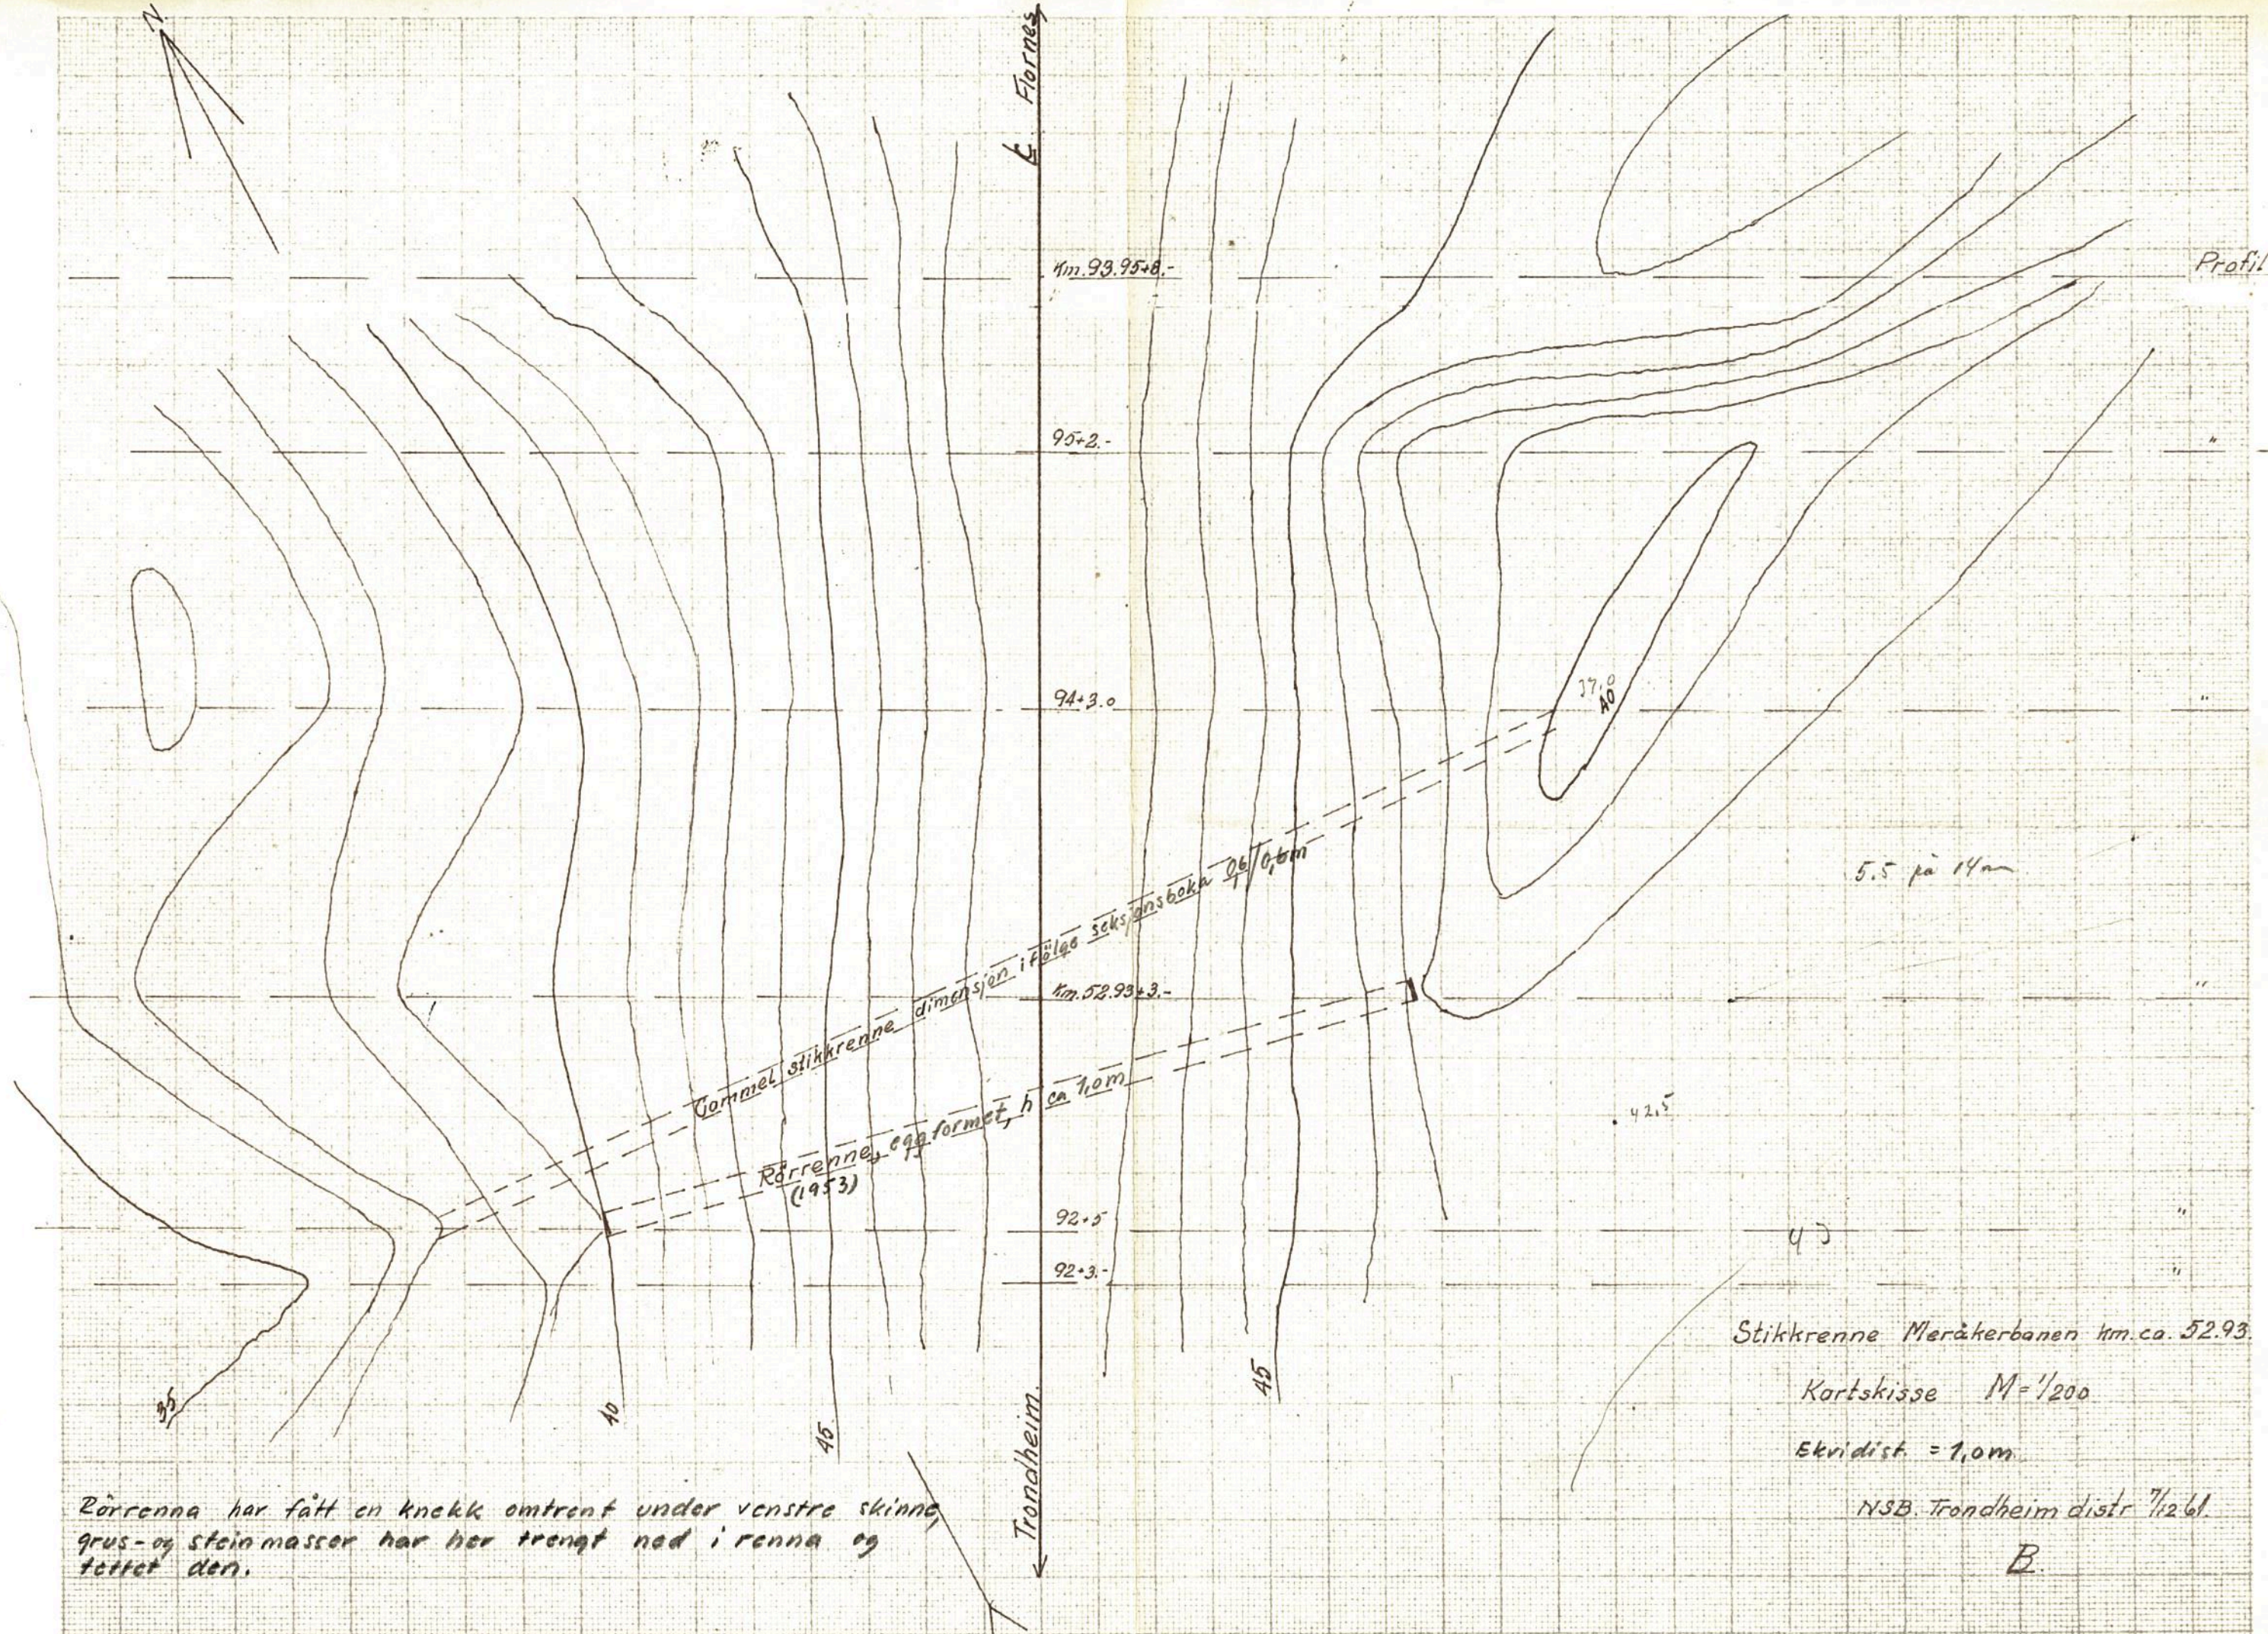
Kartskisse M=1/200

Rørrenna har fått en knekk omtrent under venstre skinne, grus- og steinmasser har her trengt ned i renna og tettet den.

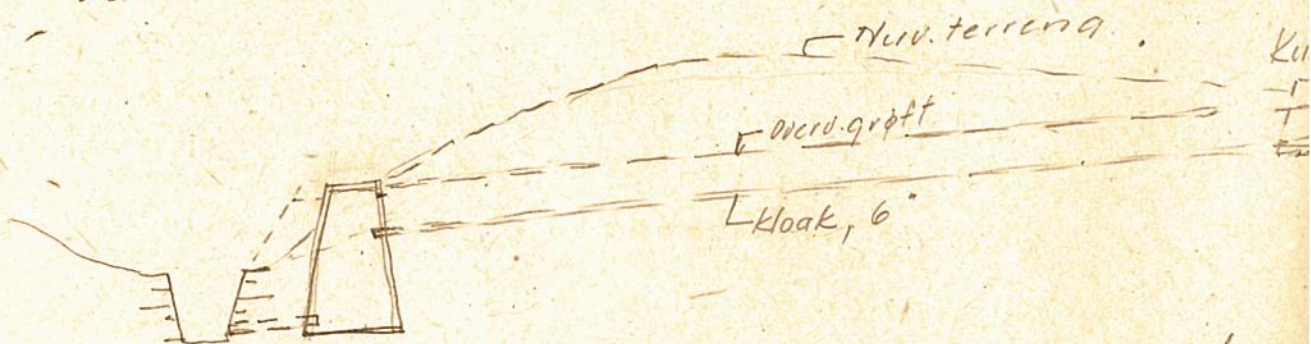
Det var lagt med et 6" kloaker,
bakover fra stikk i højre side
Eventuelt kloak - og overvanns-
grøft, er kommet i ovennævnt
orden med hensyn til udførelse
da overvannsgroften bør legges
dypst muligt for at undvære
faldet med i stikkammeret.

Ble avtalt at skulle en kum
ved siden af søløbet til stikk.

Kammeren bør sættes så langt fra stikk
at en uunngåelig "højvæg".
