**NORGES STATS BANER**  
**HOVEDSTYRET, OSLO**

KONGSVINGERBANEN KM 64,0  
EROSJONSSKADER VED FLØM Gk. 3604

KONGSVINGERBANEN KM 64,0  
EROSJONSSKADER VED FLOM

Tegning Gk 3604

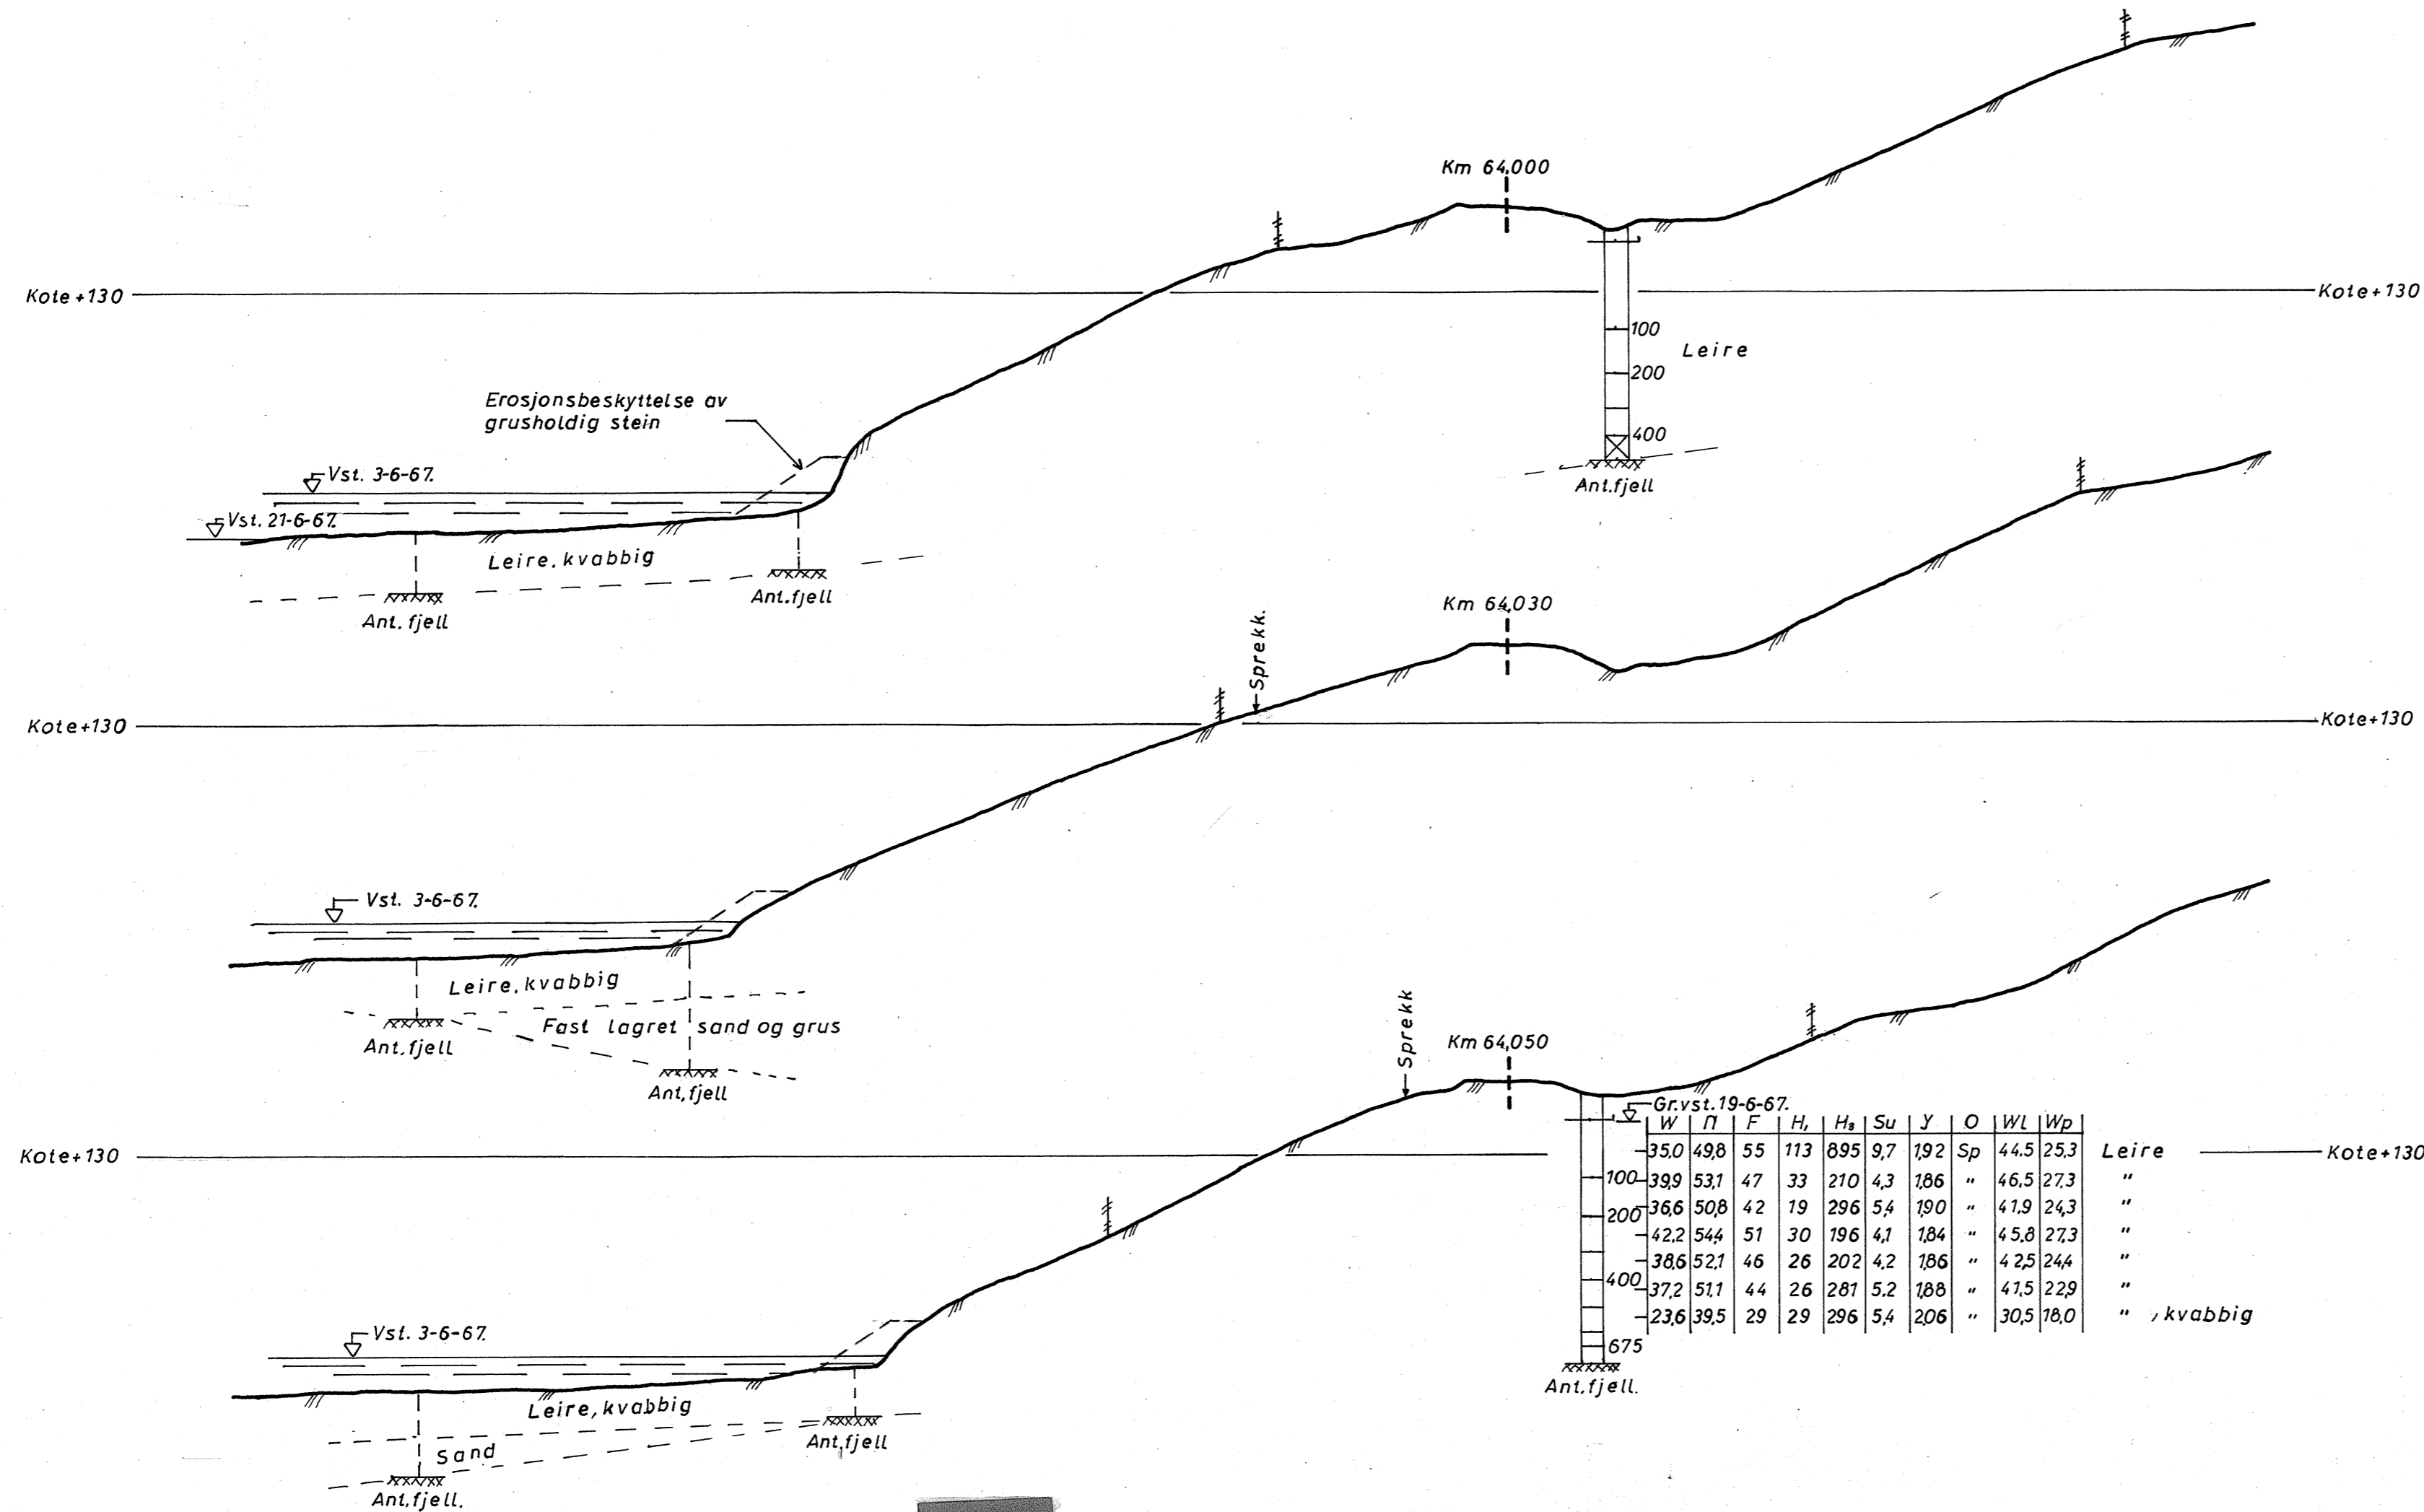
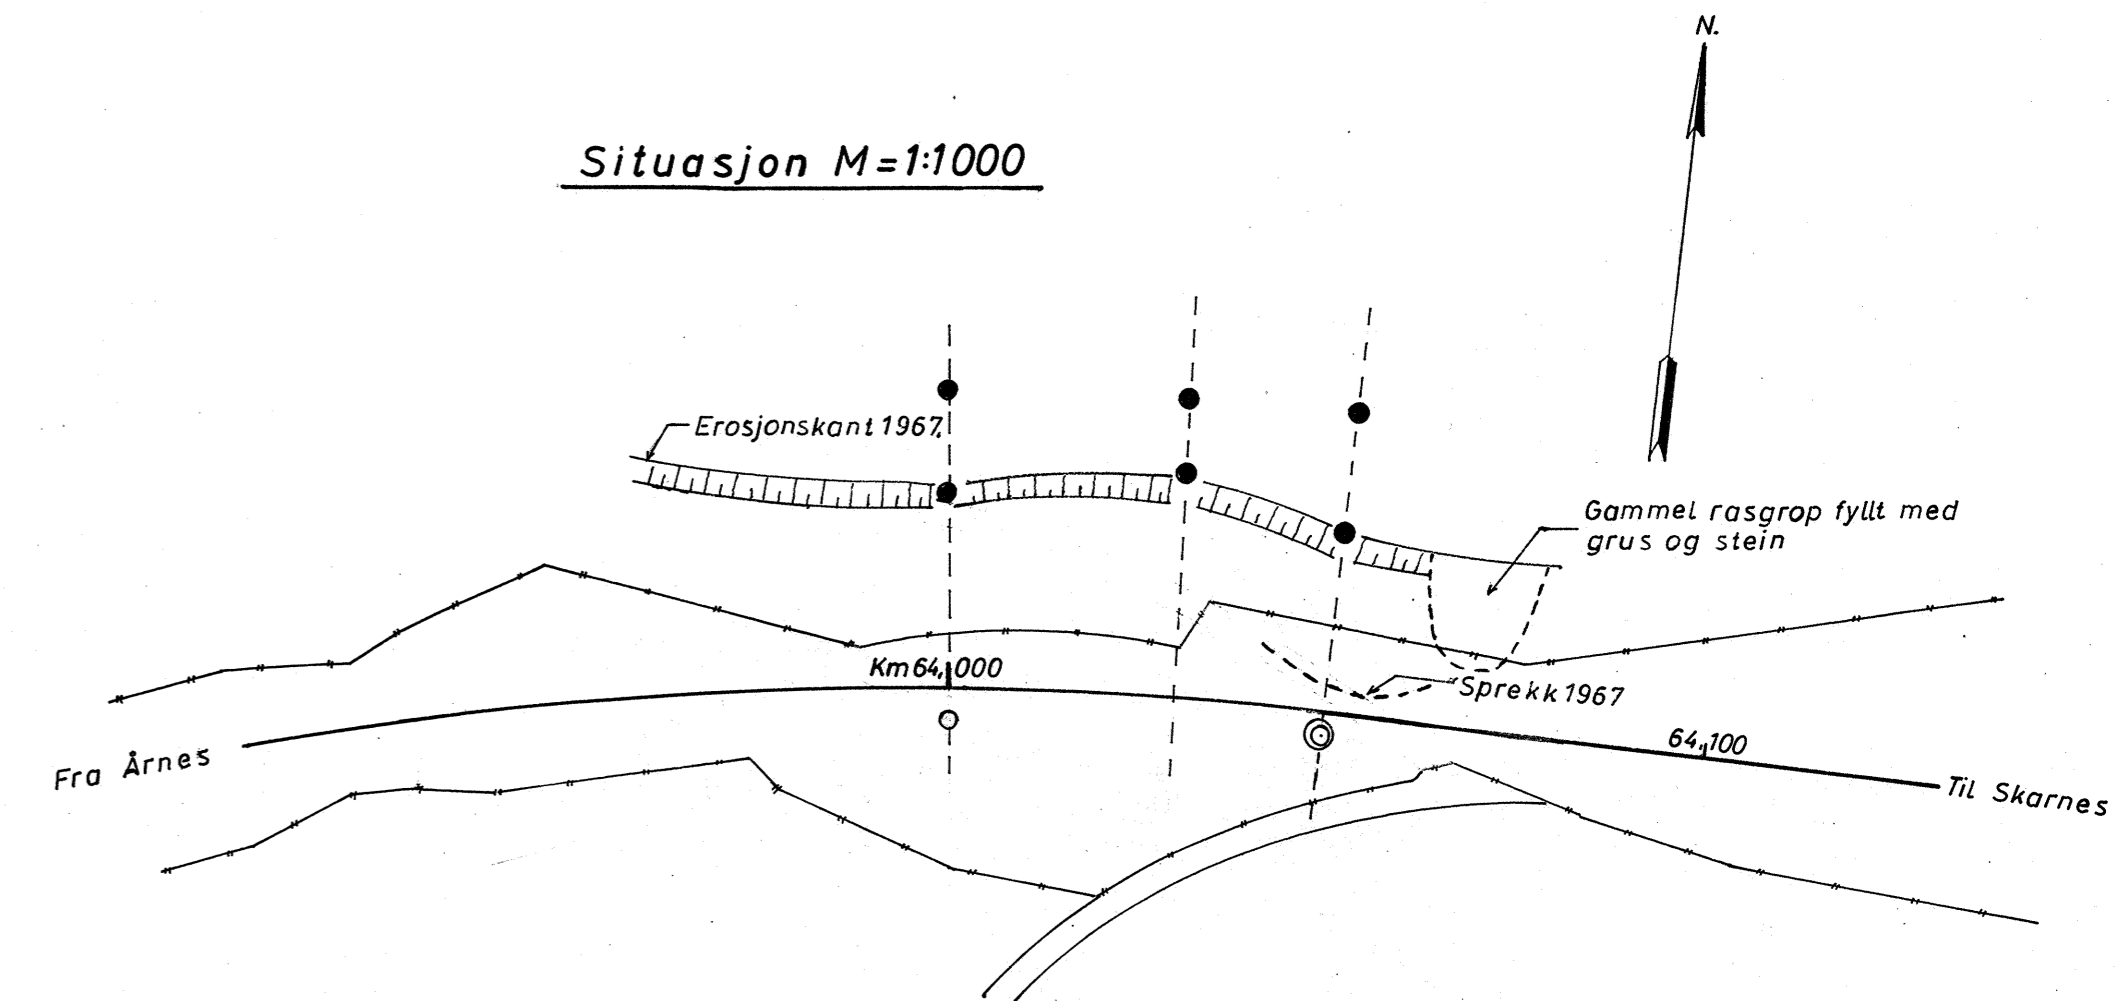
Kongsvingerb. Km 64,0 Erosjonsskade ved flom	Målestokk	BoretOAg	Juni 1967
	1:200	Tegnet "	"
Norges Statsbaner - Banedirektøren Geoteknisk kontor Oslo 1817 -1967	Erstatning for:		
	<b>GK 3604</b>		
Erstattet av:

Geoteknisk kontor ble tilkalt 2.6.67 i anledning en sprekk som var oppstått i overkant skråning utenfor svilleende. Sprekken var synlig på ca. 30 m lengde. Sprekkens beliggenhet var ved km 64,05 som avmerket på situasjonsplan på vedlagte tegning.

Jernbanelinjen ligger på fylling i et skråterreng. Fra linjen og ned til den nedenforliggende flate slette er det en høydeforskjell på 12 m og skråningens fall er ca. 1:2. Sletten nedenfor skråningen er flere hundre meter bred. Ved normal vannføring er sletten tørrlagt utover, og det vokser løvskog nærmest inn til skråningsfoten og i skråningen. Ved flom blir sletten overflømet, og strøm-virvelene fra den ovenforliggende Funnefossen danner bakevje inn mot det omtalte parti av skråningen.

Grunnen består av fast leire. Boringene gir fjellapell i en dybde av 2-5 m under terreng i foten av skråningen. Fjelloverflaten er forholdsvis horisontal.

Grunnvannstanden ligger høyt på innsiden av linjen, og det må derfor være en stor grunnvannstilstrømming i skråningen.

Det er påkrevet å utføre en erosjonsbeskyttelse i skråningsfoten. Denne skal anlegges som en støttefylling med kronebredde ca. 1,0 m og naturlig skråning

slik som angitt med stiplet linje på profiler på vedlagte tegning.

Høyden av fyllingen er bare omtrentlig angitt. Det forutsettes at overkant støttefylling skal ligge 0,5 m over høyeste observerte vannstand ved flommen i 1967.

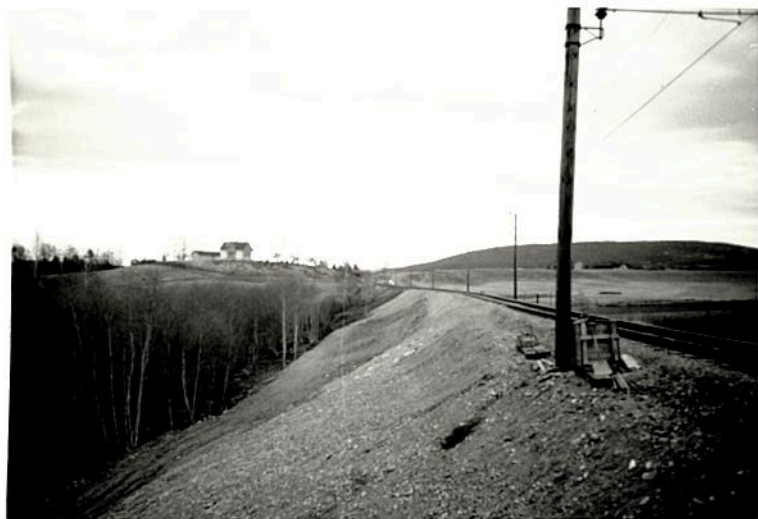
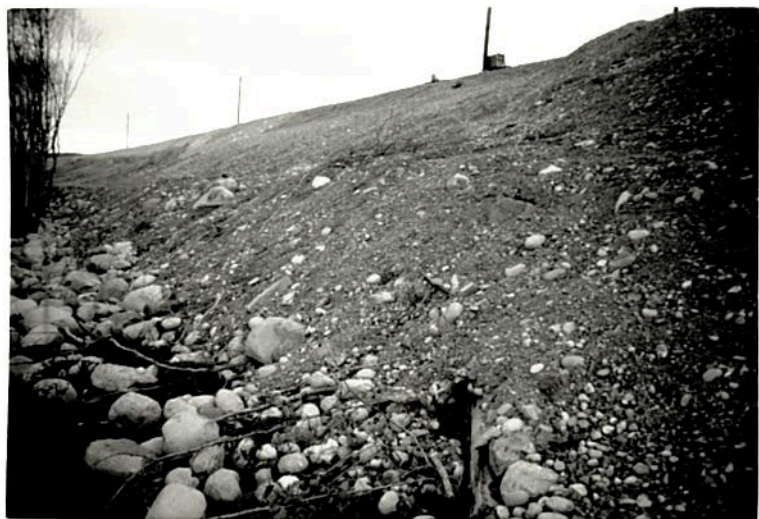
Gk 3604

Glidningen har foregått på linjens  
venstre side km 64.100-64.112. Årsaken  
for midlertidige spor til glidningskant  
varier fra 5-9 m. Vann kommer fram  
i glidningspartiet km 64.100-64.107. Det  
var blitt krosb ~~er~~ i denne del av  
glidningsområdet.

- 1) Mangelfull gruspåfylling  
under sikringsarbeidene i 1967.

2) Overvannsgroft ved fyllingsfot  
høye side er uttelt i bunn og  
vann går indre fyllingen.

- 1) Påfylling av grus i glidningsrøret ~~av~~  
av min. 0,50 m tykkelse.
- 2) Dagg rørgroft ved fyllingsfot høye  
side fra km 64,075 forbi gammel  
stikkrenne. Det brukes 6" rør med  
egne skjiter. Rørene leges på  
suplement gruslag. Deretter fylles grus  
helt opp i terrengnivå. Grusen planeres  
og det leges helokkvede muffeor  
fra km 64,075 til stikkrenne.  
Det anlegges kum ved gjennomløp km.  
64,075.
