## JBV NORDLANDSBANEN: Rapport fra befaringer 12.-14.01.02.

Km. 448.420 og 451.200 Elsfjord, Vefsn.  
Stabilitet av 2 fyllinger over flomelver.

Delrapport nr. 02

Dato 31.01.02

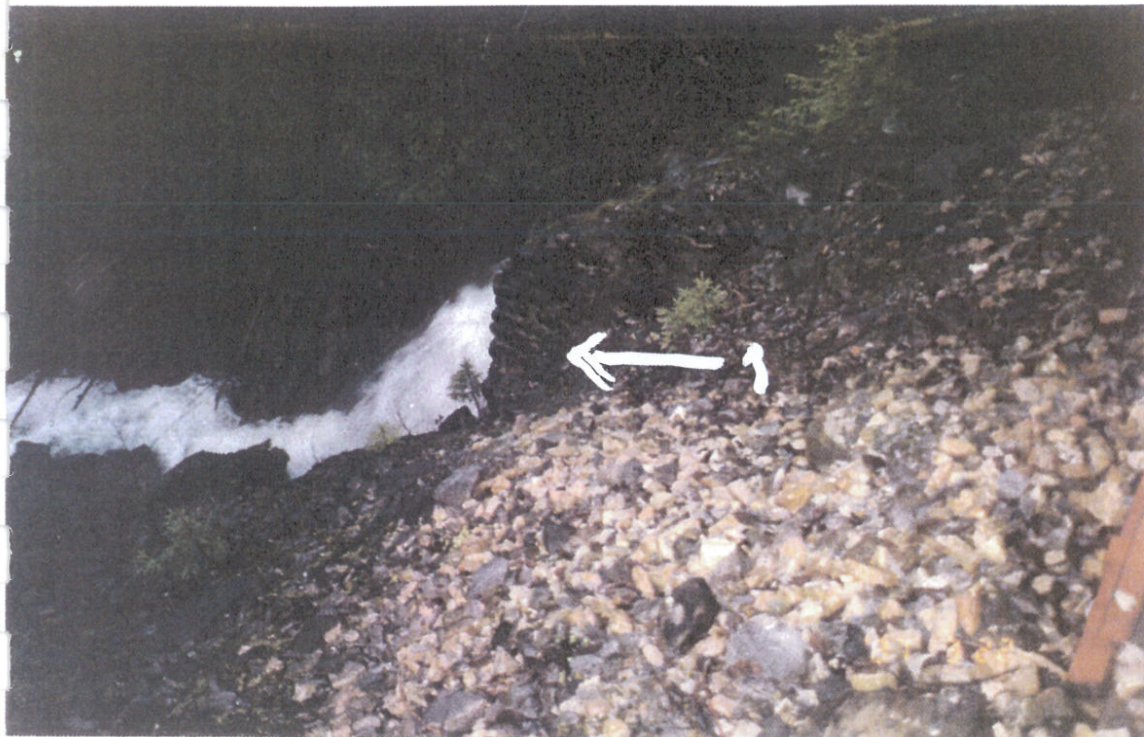
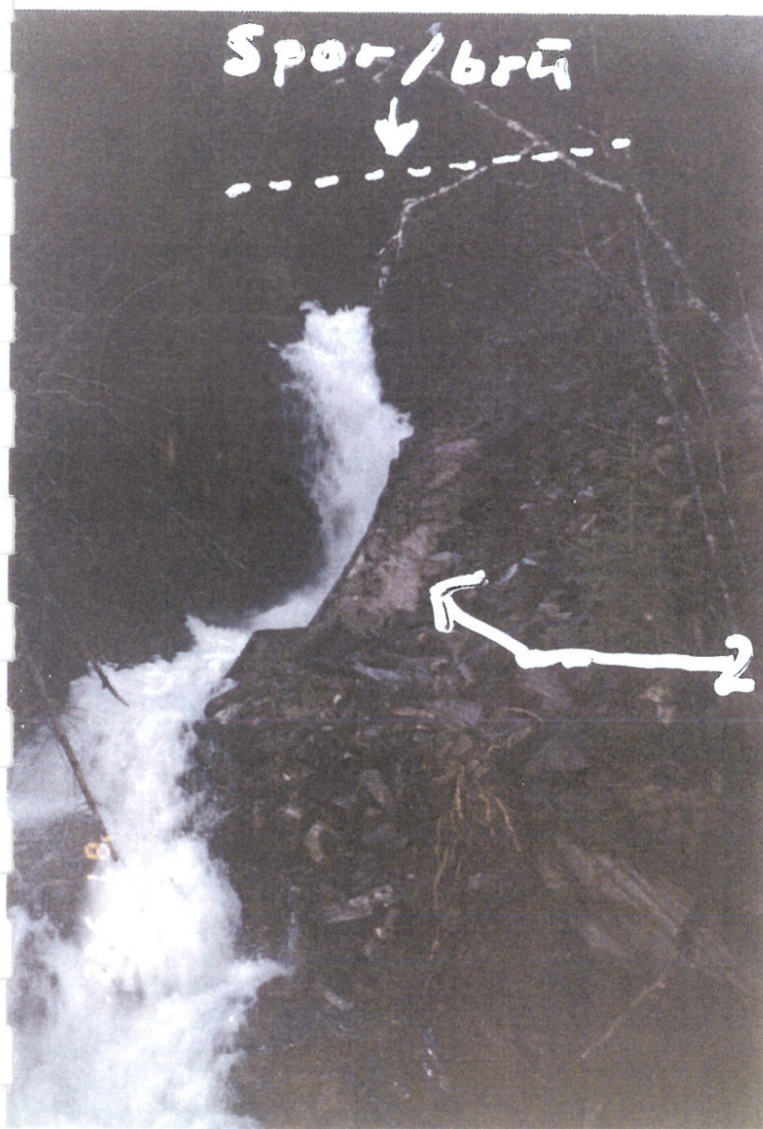
**Fylling km. 448.420 v/Bukkfloget  
13.01.02:**

I bekkeløpet nedenfor jernbanebrua over Gåstjønnbekken ligger det "nedveltet" en stor betongklump, som antas å ha vært vederlagsstøtte for et av landkarene. Landkarene er tørrmurt, og ved flomsituasjonen under befaringen kunne det anes risiko for at tørrmuren for SV-landkaret kunne være utsatt for skadelige strømkrefter/erosjon. Er situasjonen forsvarlig ?

Nedstrøms fylling med Gåstjønn-  
bekken i murt, åpen kanal under  
sporet (kort bru). Del av støpt  
betongvederlag nedrast i bekkeløp  
(gammel skade ?). Tørrmurt land-  
kar påkjent av strømkrefter.

- 1: Tørrmurt landkar
- 2: Nedfalt betong -  
vederlag ?

Det avklares om evt. endringer har inntruffet i situasjonen for stabiliteten av SV-landkaret for brua over Gåstjønnbekken. Er betongkonstruksjonen i bekkeløpet på nedstrøms side av ny dato? Landkarene inspiseres mht. om det har oppstått erosjonsskade så snart vannføringen er normalisert. Behov for forsterkninger vurderes deretter.

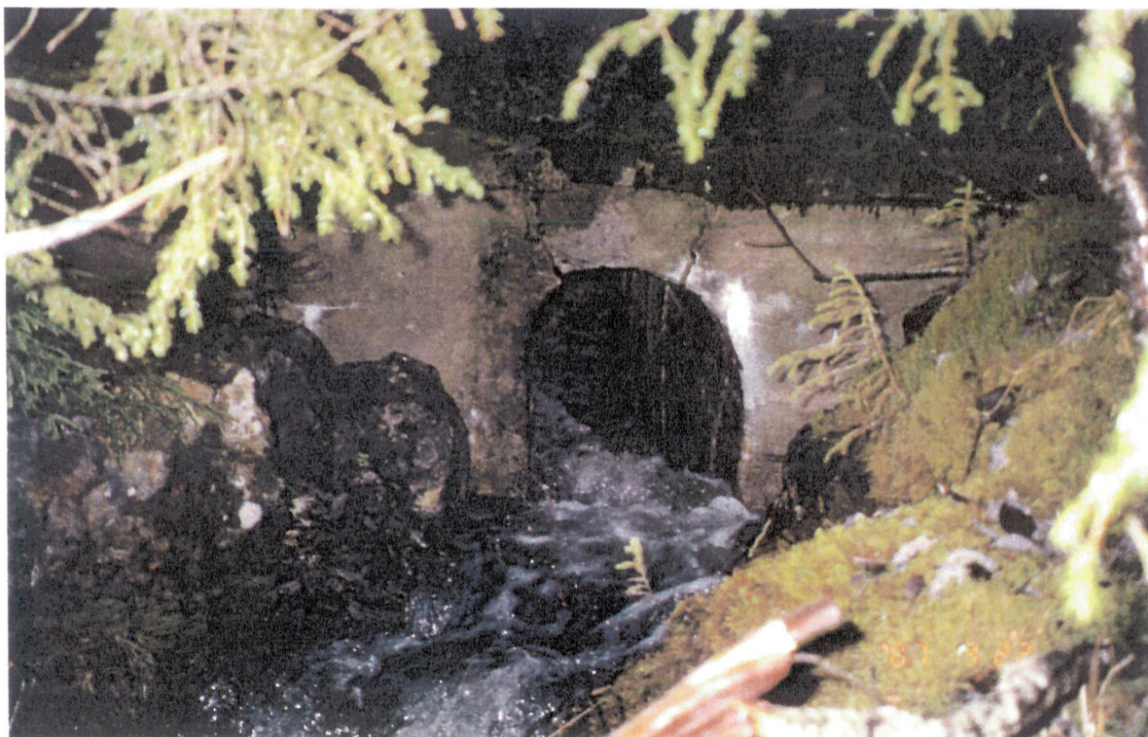
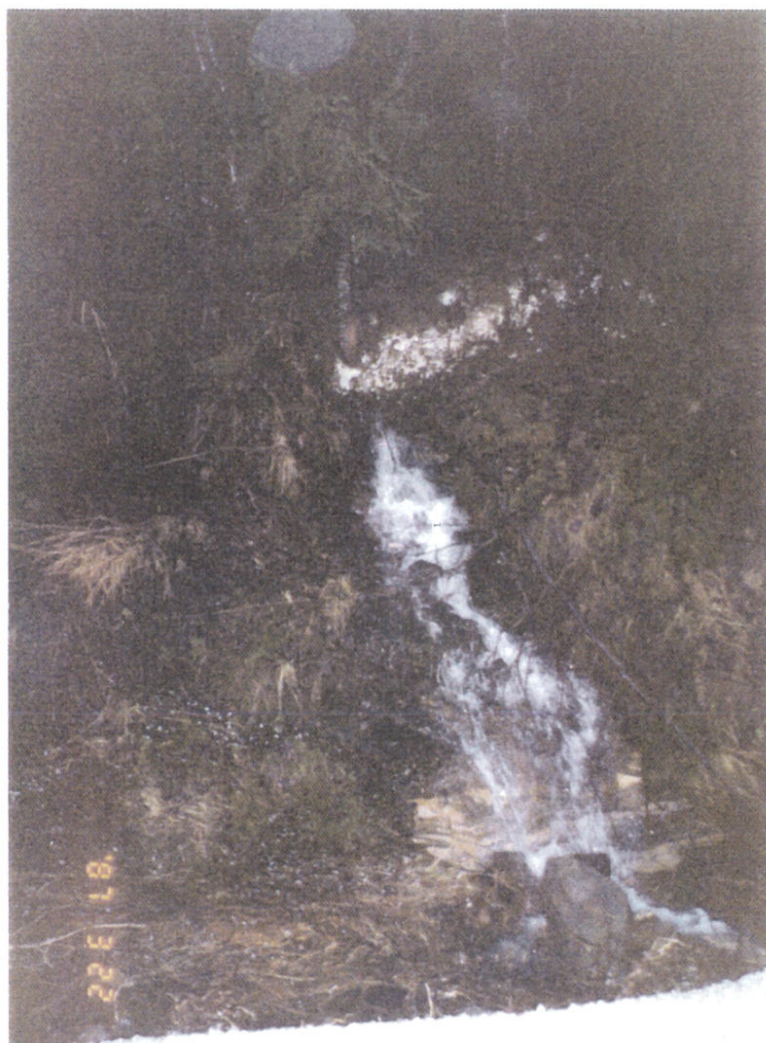
**Fylling km. 448.420 v/Bukkfloget  
13.01.02:**

Ca midtveis oppe i sydenden av nedstrøms fyllingsskråning er det frisk vannutstrømning fra utløpet av en stikkrenne. Innløpet til stikkrennen er ikke funnet, men antas i være i bunnen av den dype kummen i oppstrøms fyllingsskråning. Strømmende vann kunne observeres i bunnen av kummen, med retning mot sporet.

Stikkrenneutløp (noe skadet) oppe i  
nedstrøms fylling, og nedløpsbekk  
(på fjell ned til veggrøft).

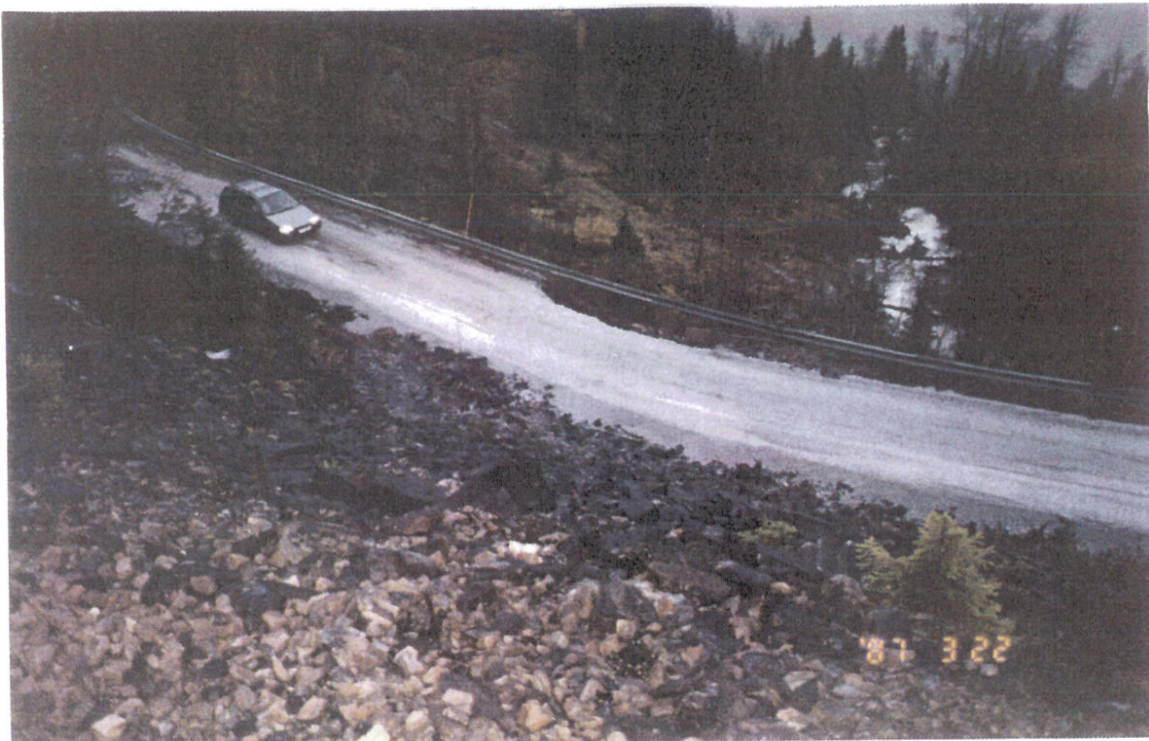
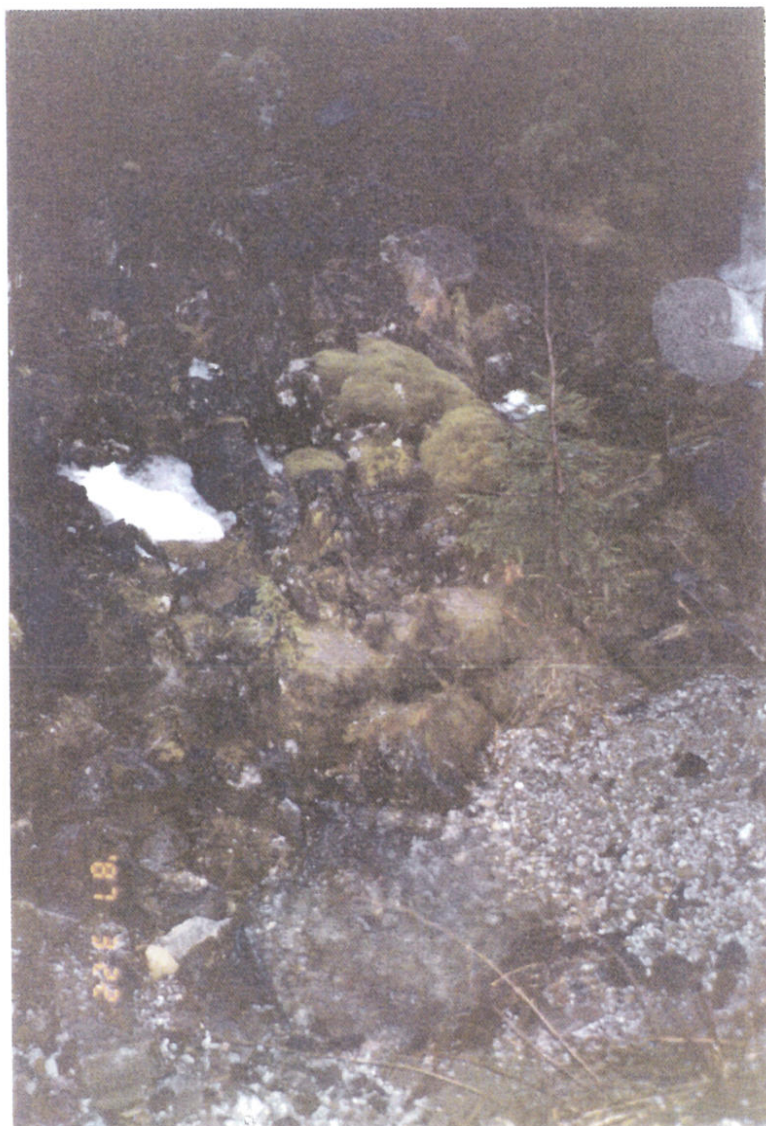
**Fylling km. 448.420 v/Bukkfloget  
13.01.02:**

Ved nedstrøms fyllingsfot, som ligger på fjell (synlig i veg-grøft), renner det på et parti friskt med vann ut ovenfra mellom steiner.

Nedstrøms fylling mot skadet veg-  
fylling. Nedløpsbekk fra stikkrenne-  
utløp i venstre bildekant.

Lokalisering av utstrømmende vann  
av fylling ved fyllingsfot (bilde til v.)  
avmerket på bildet. Fjell i dagen i  
grøft ved fyllingsfot og i rygg bak  
nedløpsbekk fra stikkrenne.

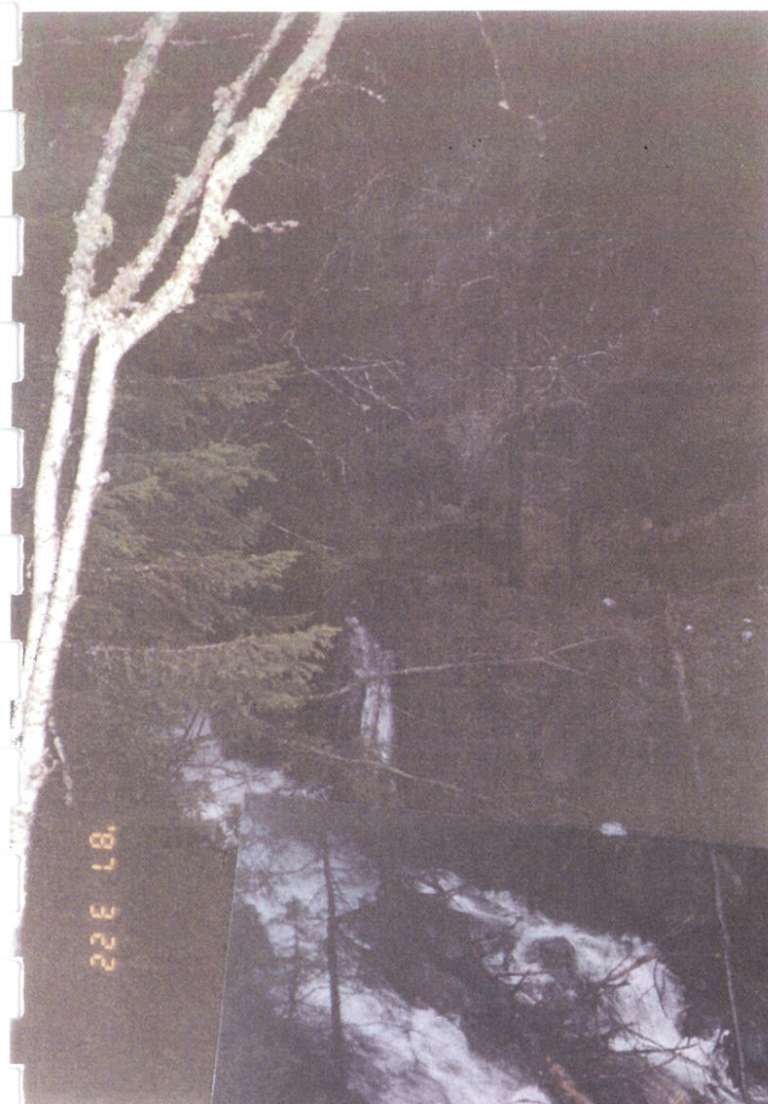
**Fylling km. 448.420 v/Bukkfloget  
13.01.02:**

Gåstjønnbekken har tatt nytt (gammelt ?) løp, og hadde ved befaringen en utløper som styrer rett mot en forsenkning ved foten av oppstrøms fyllingsskråning, hvor vannet forsvinner inn i grov steinfylling. Hvor blir bekken av, og kan den innebære risiko for fyllingsstabiliteten der den går "ukontrollert" ?

Vannstrømmen ut gjennom stikkrenna oppe i fyllingen er vesentlig mindre enn vanntilførselen til fyllinga fra Gåstjønnbekkens flomløp. Det er derfor nokså sannsynlig at det passerer mye flomvann gjennom selve steinfyllinga.

Nytt (flom)løp for Gåslitjønnbekken  
ned mot oppstrøms fylling. Vannet  
forsvinner inn i grov steinfylling  
(minst 2 steder vannet går inn).

Flomløpet bør avskjæres oppstrøms fyllinga, ved å bygge nødvendig ledevoll for Gåstjønnbekken inn mot det etablerte kanalløpet gjennom fyllinga.

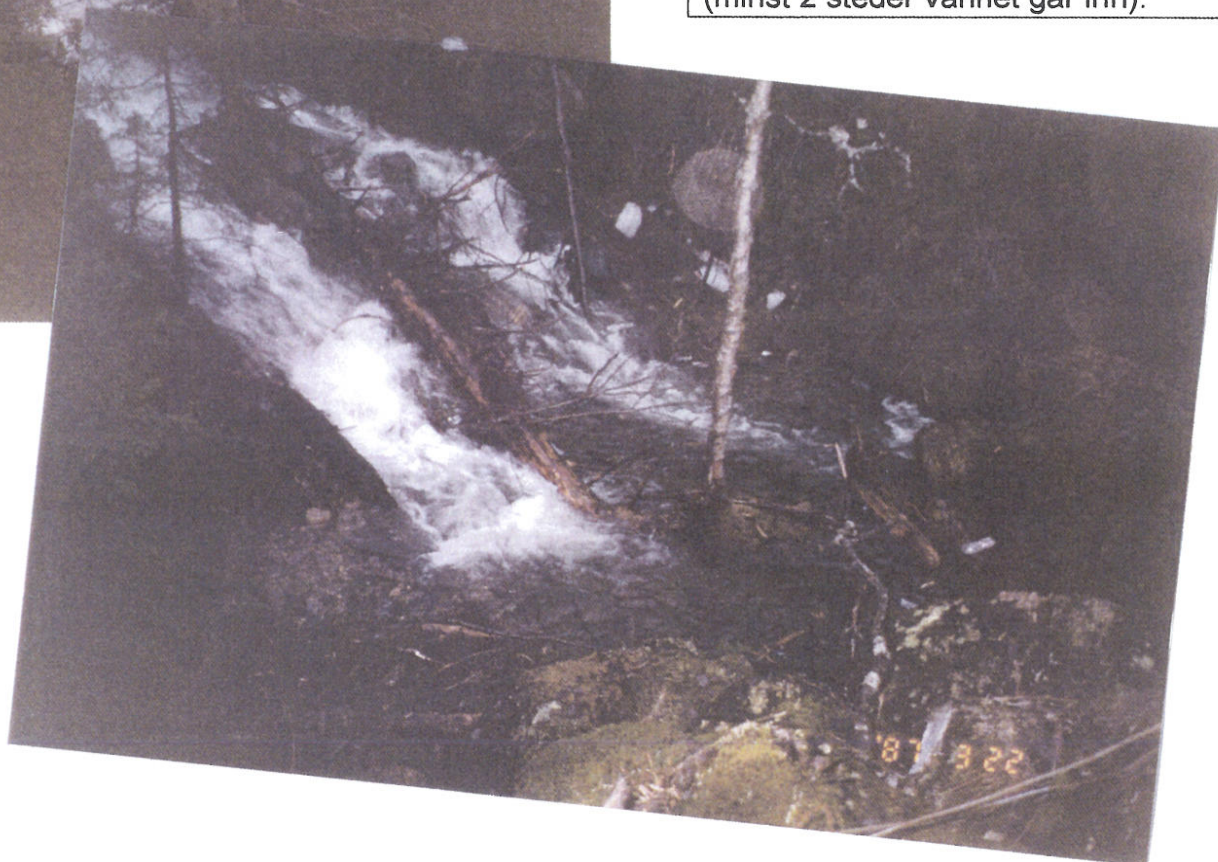
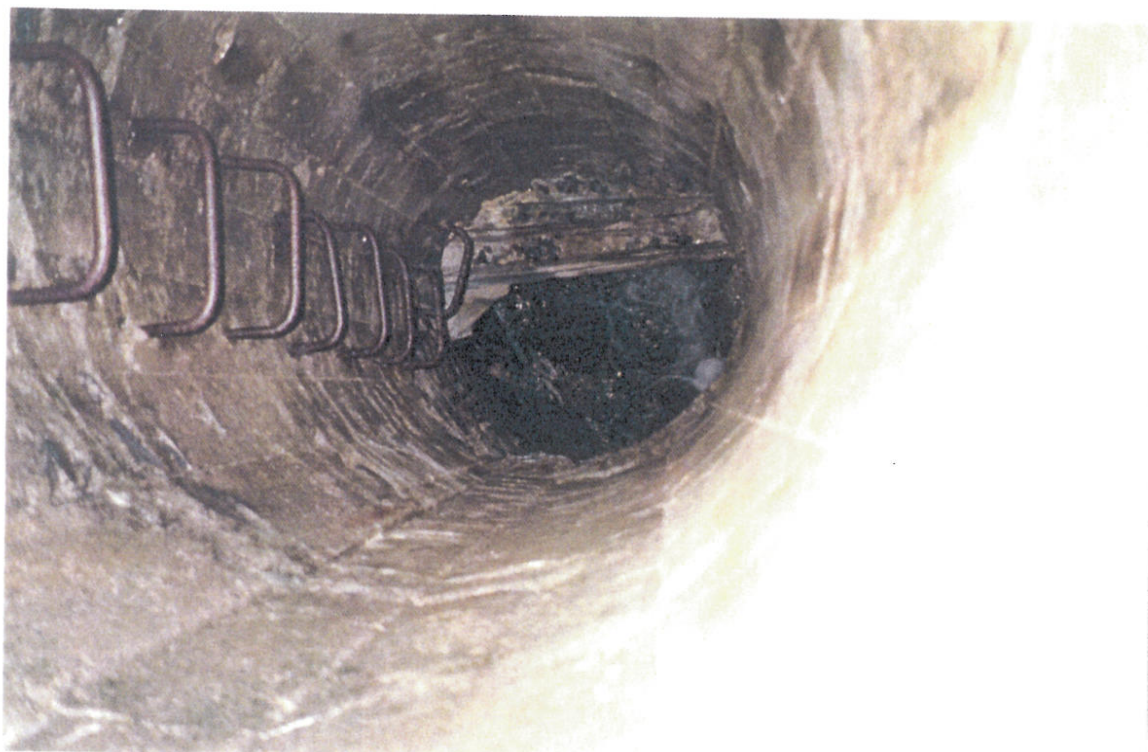
**Fylling km. 448.420 v/Bukkfloget  
13.01.02:**

Det er mulig at det til kummen er koblet innløp av drensledninger både fra sør og nord (lukket linjegrøft), som også fanger opp innstrømmende flomvann. Kummen har stigetrinn (ca 15-16) og et slags mellomdekke av treverk, og bør inspiseres (husk HMS) nøyer med kartlegging av alle inn- og utløp.

Dyp inspeksjonskum i oppstrøms  
fylling (se kart).

Vannstrøm i bunn. Kum på fjell,  
med innløp til stikkrenne (?).

Inntak av (lukket) drenering langs  
oppstrøms fyllingsfot (?).

Kummen ble ikke inspisert ved  
befaringen.

Vannveiene ut/inn kummen i oppstrøms fylling bør avklares ved inspeksjon. Seksjonsbok undersøkes mht. evt. opplysninger om grunnforhold/stikkrenne. (Vann fra flomløpet inn i fyllinga kan evt. følges/observeres ved fyllingsfoten ved å tilsette fargeindikator).

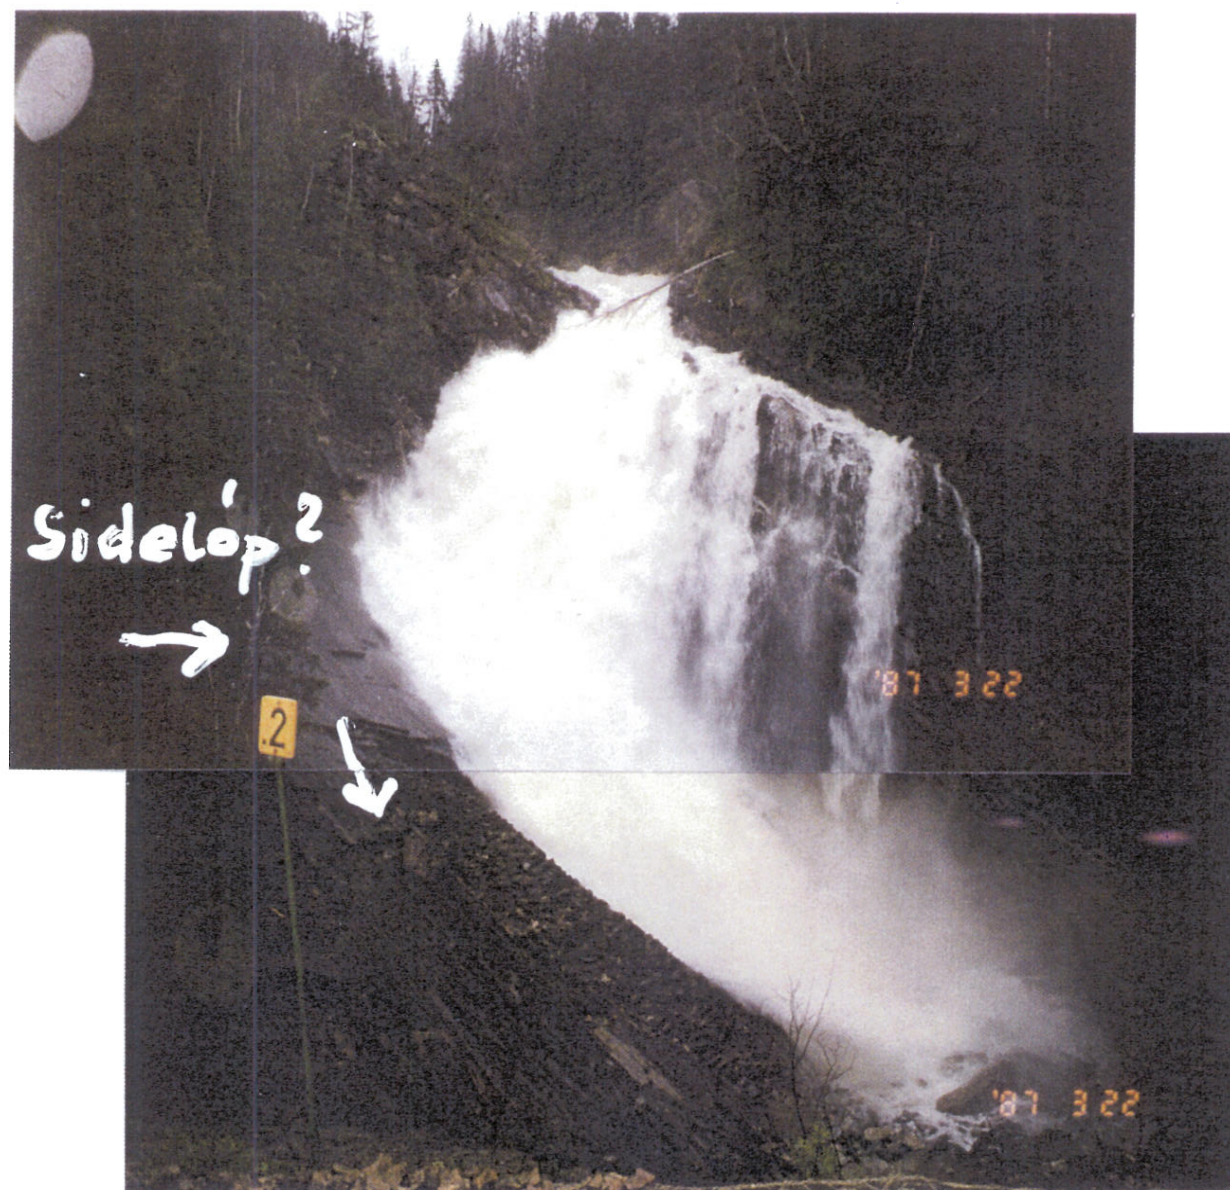
I nedre del av fossen på oppstrøms side er det murt en ledevoll for å styre vannet bort fra fyllingsfoten og trolig inn til vanntunnel-innløpene (som ikke var synlige ved befaringen). Sannsynligvis har vannføringen vært kraftigere på torsdag 10. og fredag 11.01.02 enn ved befaringen. Det er sannsynlig at vann har strømmet utenfor ledevollen på oversiden av denne. Denne vannstrømmen kan ha stått som en sprut mot fyllingsskråningen, og etterlatt seg erosjonsspor i denne.

**Fylling km.451.200 over Kvass-steinåga 13.01.02:**  
Foss med murt ledevoll. Vanntunnel og overløp ved bunn av fossen.

Ved første anledning bør det ved lav vannføring foretas besiktigelse av vanntunnelene, både hoved- og overløpstunnel. Dersom det er riktig at overløpstunnelen har hatt større vannføring enn hovedtunnelen, kan det være grunn til å forvente at løpet er innsnevret med tilført steiner/blokker. Det kunne imidlertid ikke observeres at det hadde foregått bevegelser i steinmassene i oppstrøms fyllingsskråning. Det er derfor uvisst hva som kan ha skjedd i en slik sammenheng. Observasjon i tunnelene kan avklare dette.

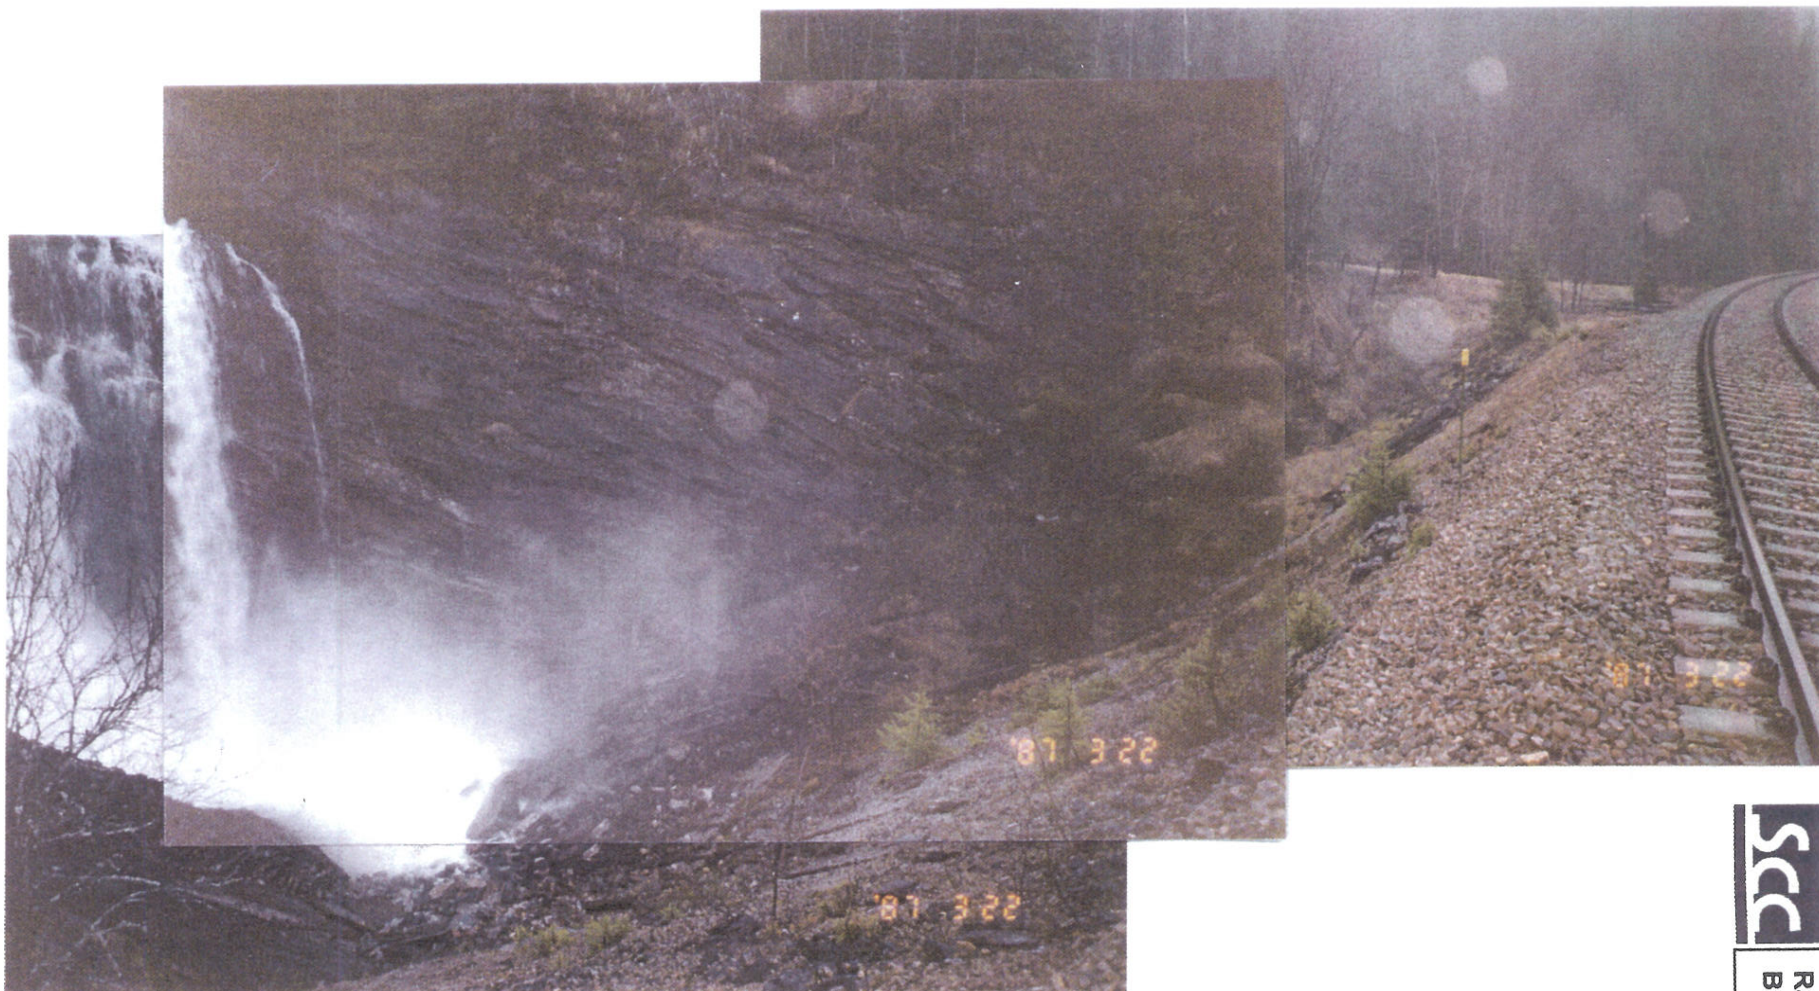
**Fylling km.451.200 over Kvass-steinåga 13.01.02:**  
Oversikt foss og oppstrøms fyllingsskråning

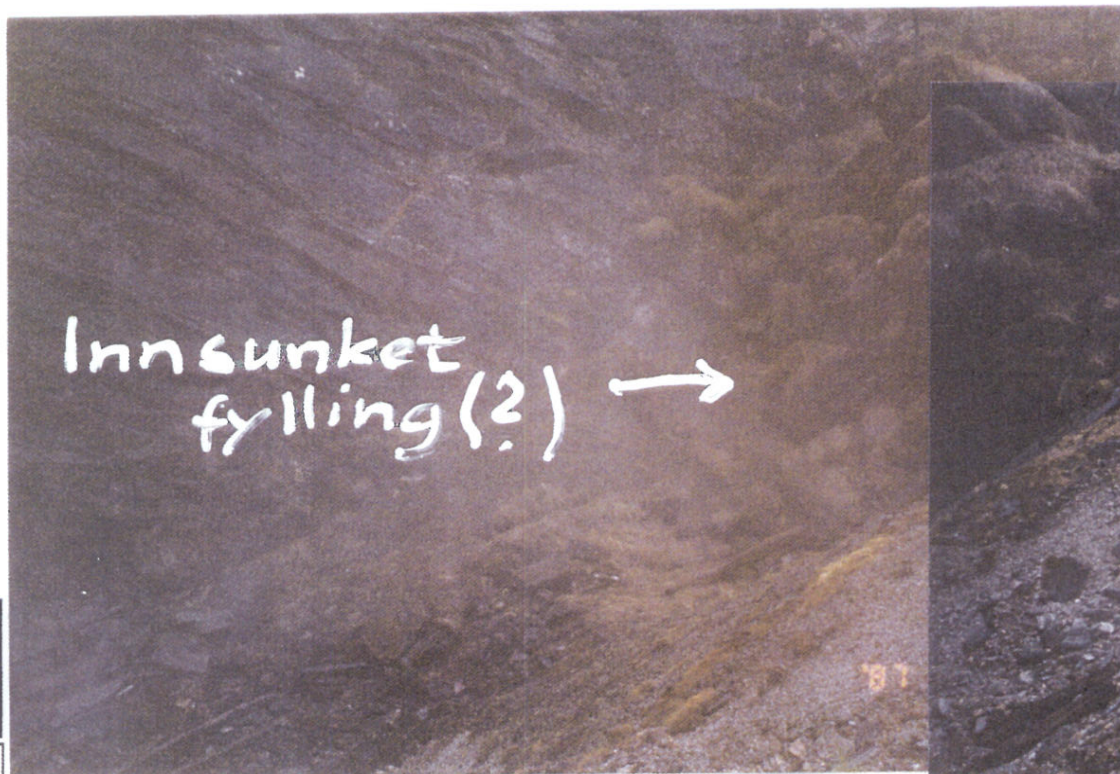
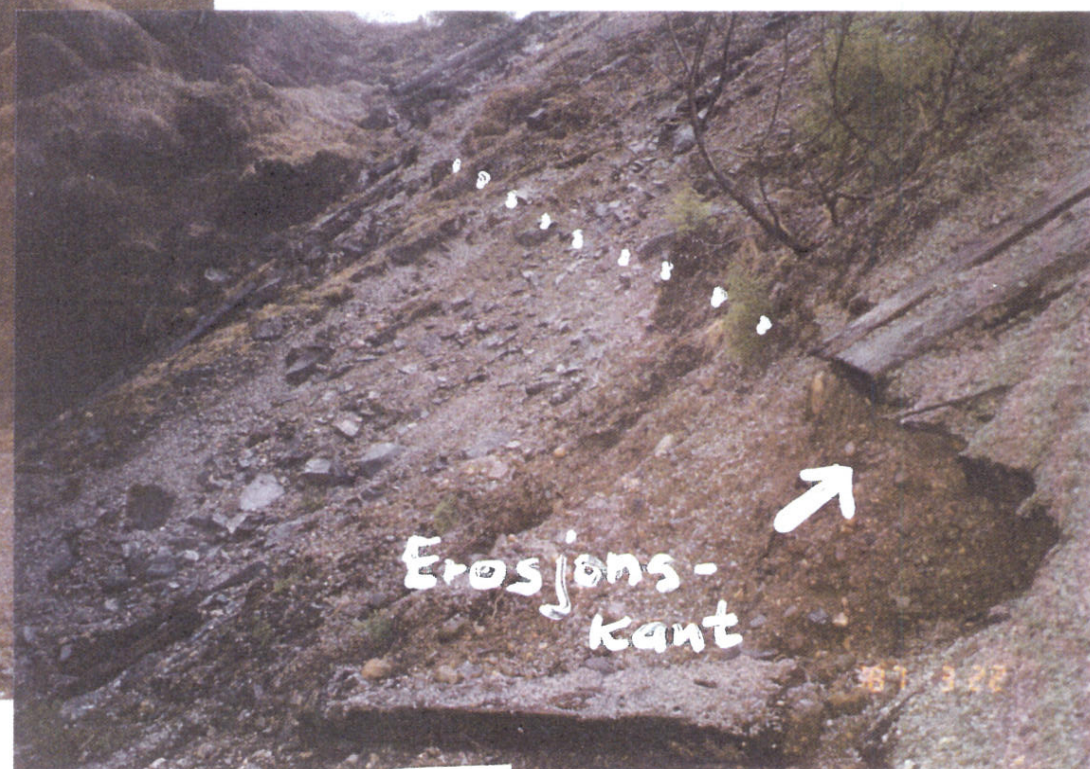
De erosjonslignende sporene i fyllingsoverflaten synes ut fra observasjonene mest sannsynlig å kunne tilskrives vannsprut fra fossen (se ovenfor). Det var ingen tydelig "vannstandslinje" i skråningen. Derimot ble det under subbuslaget på overflaten observert et systematisk utlagt svillelag, trolig utlagt som erosjonshud i 2 - 3 "høyder" opp gjennom fyllingsskråningen. Det er neppe første gang det har vært stor vannføring i elva. Deler av dette svillelaget var nå sklidd nedover, og hadde etterlatt seg en partiell "raskant" i fyllingsoverflaten.

**Fylling km.451.200 over Kvass-steinåga 13.01.02:**  
Erosjon i oppstrøms fyllingsskråning. Dekklag av sviller i skråning ovenfor erosjonskant. Nedraste sviller fra dekklaglag ligger lengere ned i skråning. Antatt "sunket" fylling i bakgrunnen.

Erosjonssårene i oppstrøms fyllingsskråning bør repareres, slik at det pånytt kan oppstå "flomsprut" uten at fyllingen tar skade. Hvordan dette skal gjøres finnes det flere alternativer for. Nytt svilledekke kan f.eks. utlegges (hva med skadete betongsviller), eller tradisjonell plastring med stein. Underlaget bør imidlertid først renskes for løs subbus og renseverksmasse.

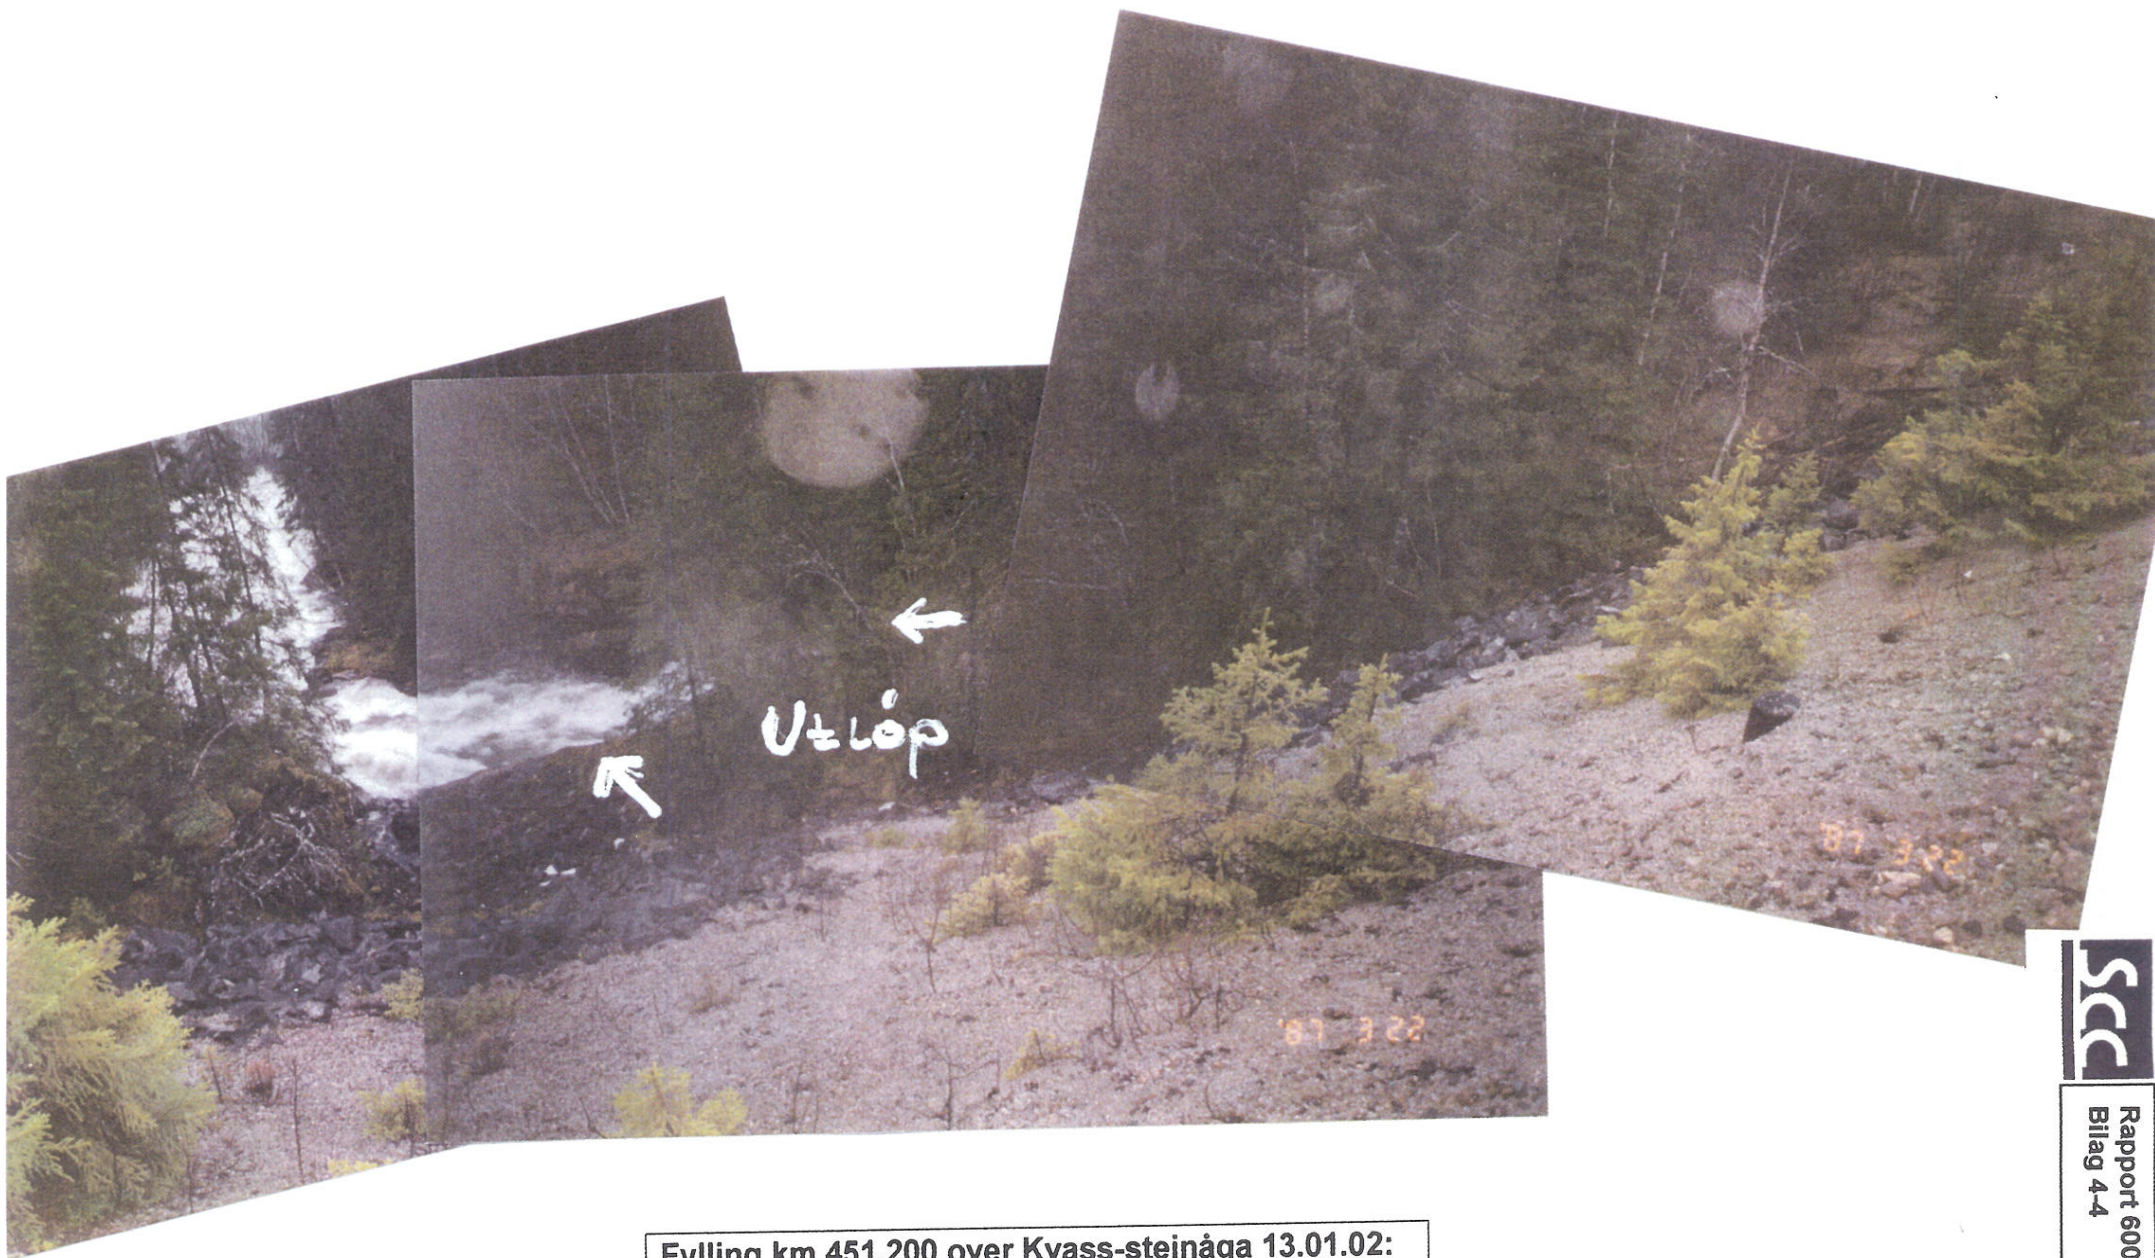
Fylling km.451.200 over Kvass-steinåga 13.01.02:  
Nedstrøms fyllingsskråning. Utløp fra vanntunneler.

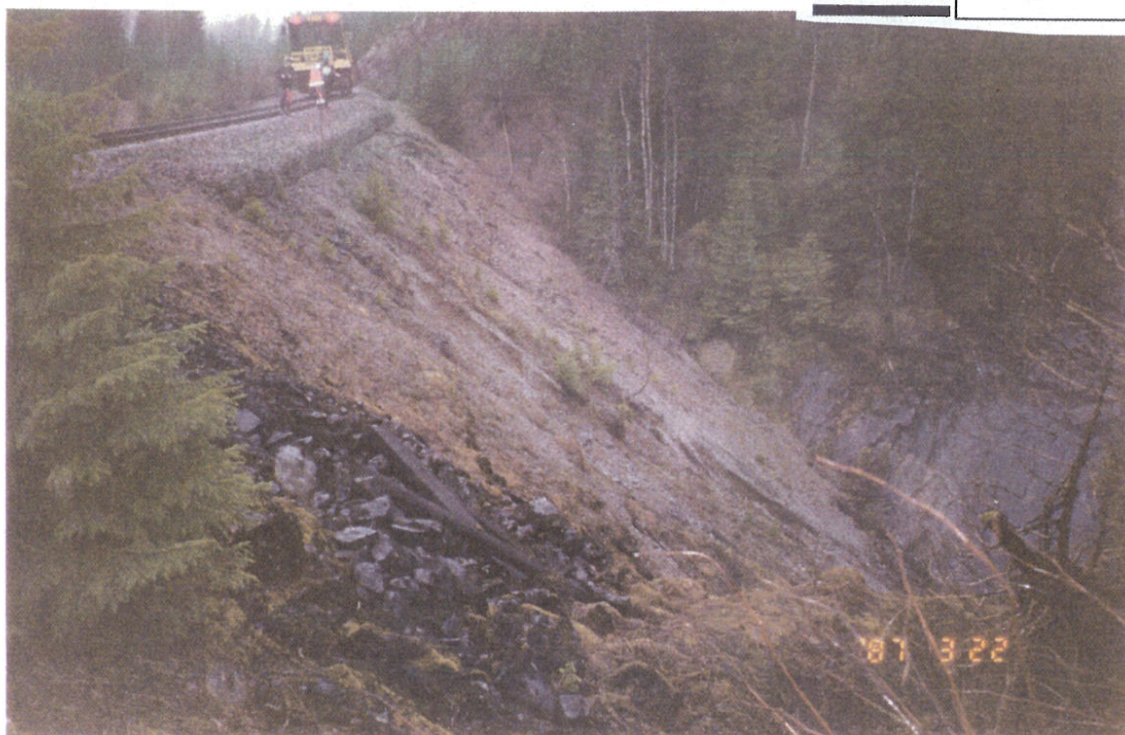
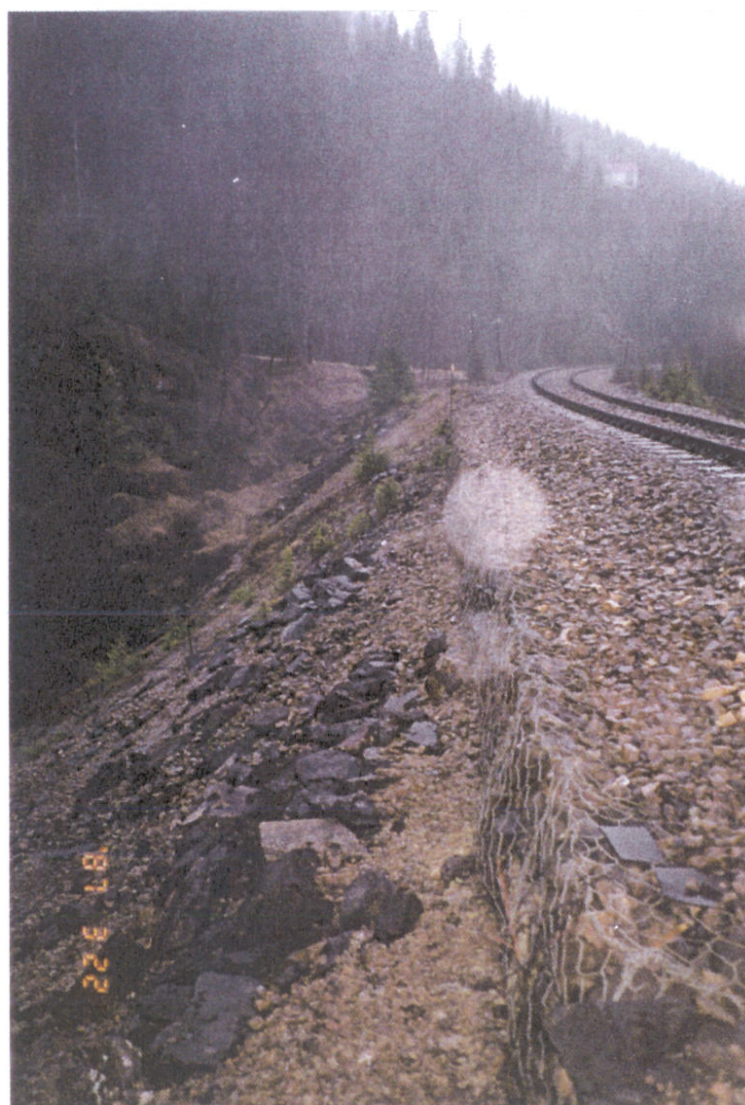
**Fylling km.451.200 over Kvass-steinåga 13.01.02:**  
Oppstrøms fyllingsskråning. For smalt formasjonsplan mot  
skråning. Gabioner som ballaststøtte. Erosjonsspor i overflate.
