Ras over linjen ved Prestalleen H.P., km 194,75 - mellom Eidanger og Nystrand. Torsdag den 30/11-54

Brevikbanen.
Profiler 4/100000 Km 194750. den 30/11/54

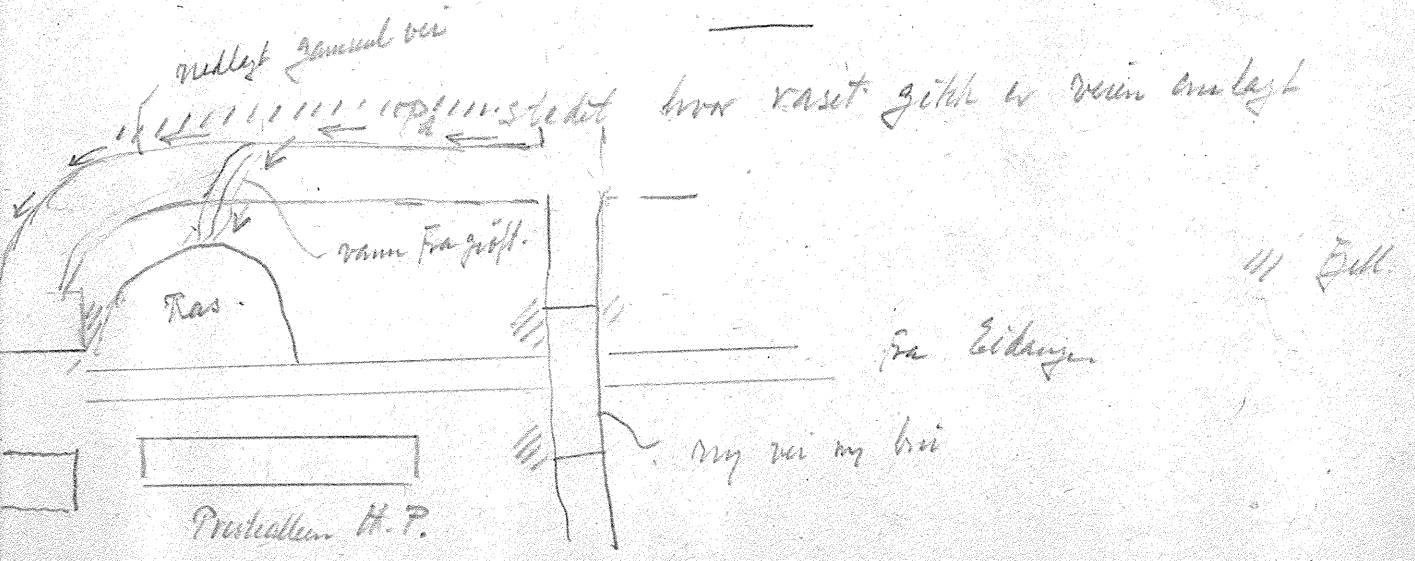
Toget 503 (normal avgang fra Skien 22.05 og fra Eidanger kl. 22.22 og fra Nystrand kl. 22.36 mot Brvik). Dette kjørte inn i raset ved nordre ende av plattformen, toget bestod av lokomotiv med 6 vogner og hadde en hastighet på 60 km. inn i raset. Dette var 35 m langt og ca. 1 m over skinnetopp, maskinene gikk gjennom raset men de to følgende vogner og halvparten av den tredje ble stående i raset. De tre siste vogner stod fri, all materiell stod på skinnegangen og ingen mennesker kom til skade, heller ingen panikk.

Under voldsom nedbør strømmet vann fra den gamle veigrøft
over veien og ned i jernbanebanen. Raset har gått akkurat på
det sted hvor vannet strømmet ut over skjæringskanten.
Veigrøften var lagt igjen med stopper og bordarfell i følge
banemester Sörvig hvorved vannet vandt fra grøften og ut på
veien. Baneformannen (Hesler) som var den første som kom
hit stedet fikk revulst opp grøften så vannet ble hindret fra
å gå ut over veien og gjøre mer skade.

Raset ligger på høyre side av banen og like ved Preste-
alleen H.P. som ligger mellom den nye veibru og stedet hvor
den gamle veibru lå. Den gamle veibru er fjernet med bru-
kavene står frimulles. Det var tydelig å se på den nedlagte
gamle vei at det hadde foregått en skade vann til Førsel hit
Skjæringen over veien og akkurat på det sted hvor raset lå.

Vanntrykk og smirning på tverrskjæringsproben. Løsen under
tverrskjæring må ha vært løs, flytningen ut over skjæringsgangen
lyder herpå.

Bortkjøring av limmassen - 350 m³ målt i fast bakke - kom nå ordentlig i gang med traktor til en Fylling syd for Prestalleen H.P. og med vogner og traktor i retning Eidanger. Arbeide pågitt målt og de innled. tog 21.23 (tog fra Skien kl. 17.20 til Brvik) passerte bruddstedet fredag den 3/12-54. Ingen skade på skinnegangen, men plattformens nedre del var under førstegjoret og noen skade på bakke og vogner var det neppe.

Räsk förändiget ingen grunn under skolen. Ble reparat
ved ut fylling med græs g ^{bet} grøft opprensning.

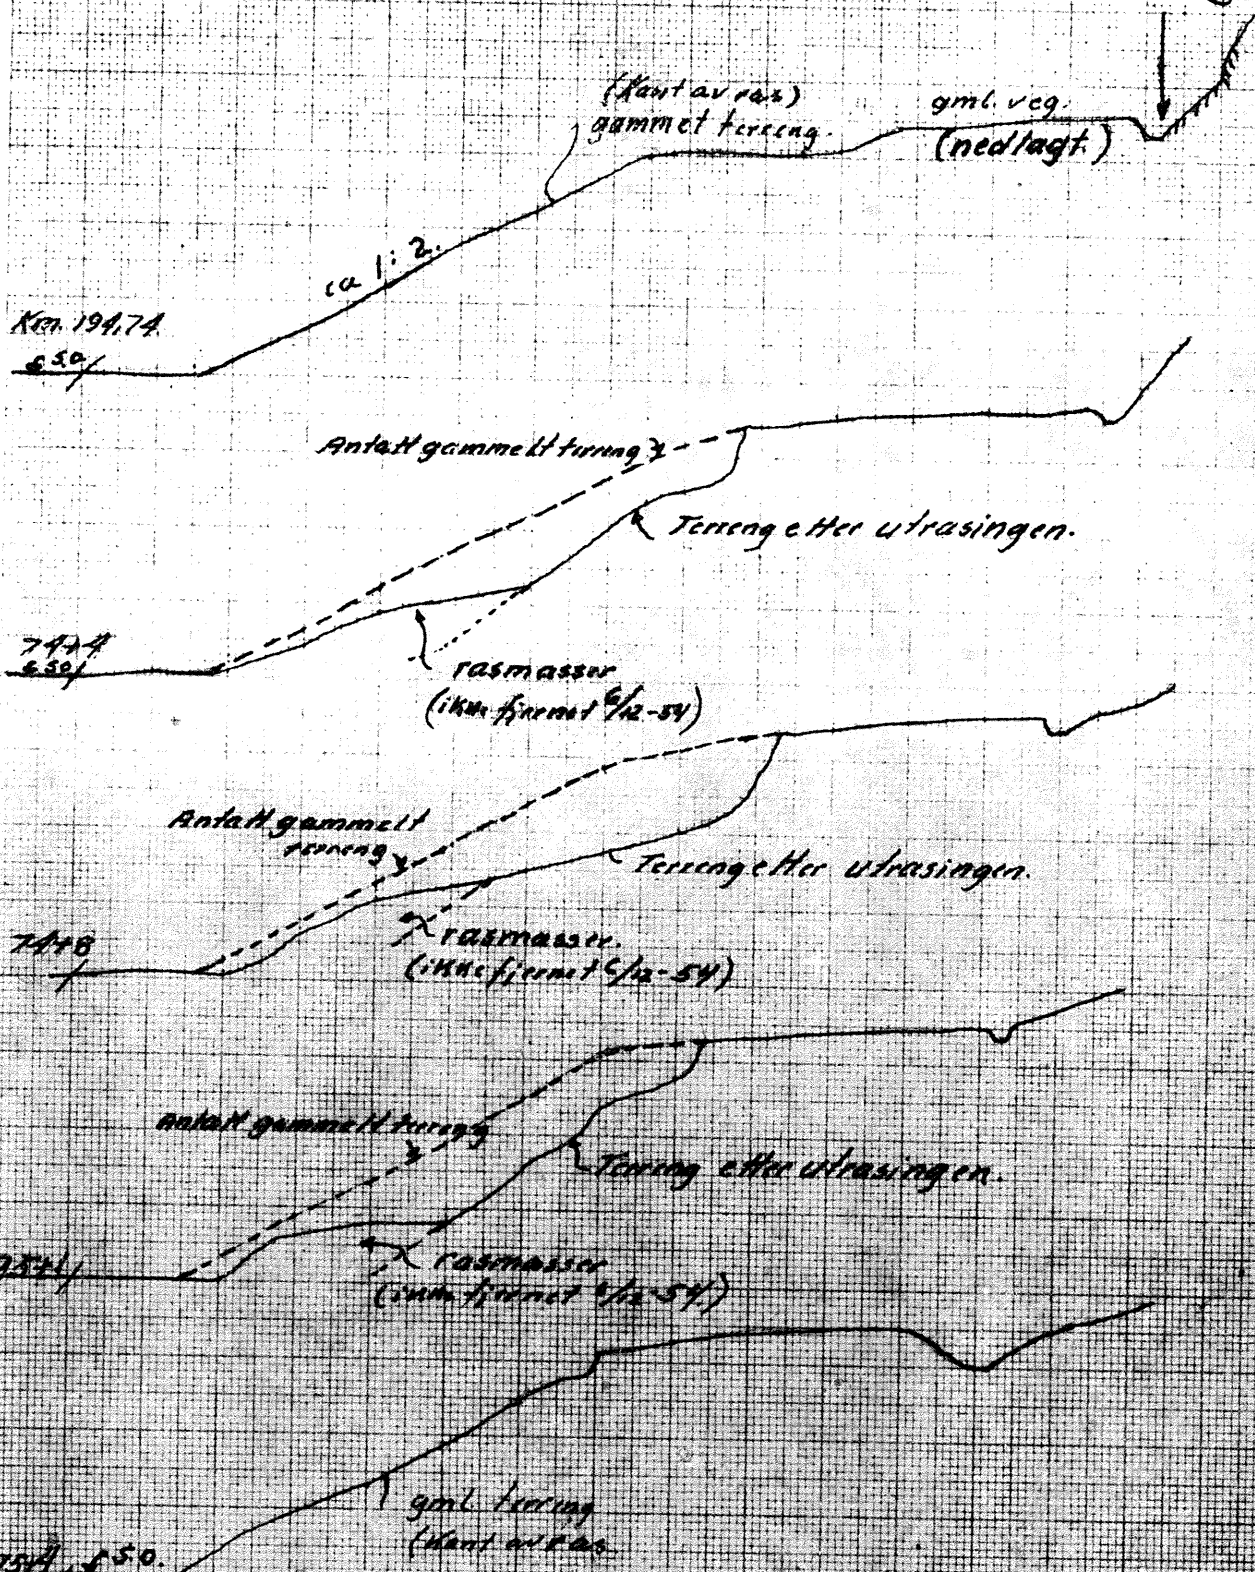
Brevikbanen
Profil 4/11/1945 Km 194.75 o. den 30/11/54

Flambakk
(årsel flodgavningen)

Utvas masse
målfast bakke
ca 350m
