Rapport

Oppdrag: **Nasjonalbiblioteket i Rana**
Overvåking av fjellanlegg

Emne: **Status og kontrollprogram**

Dato: **19. september 2002**

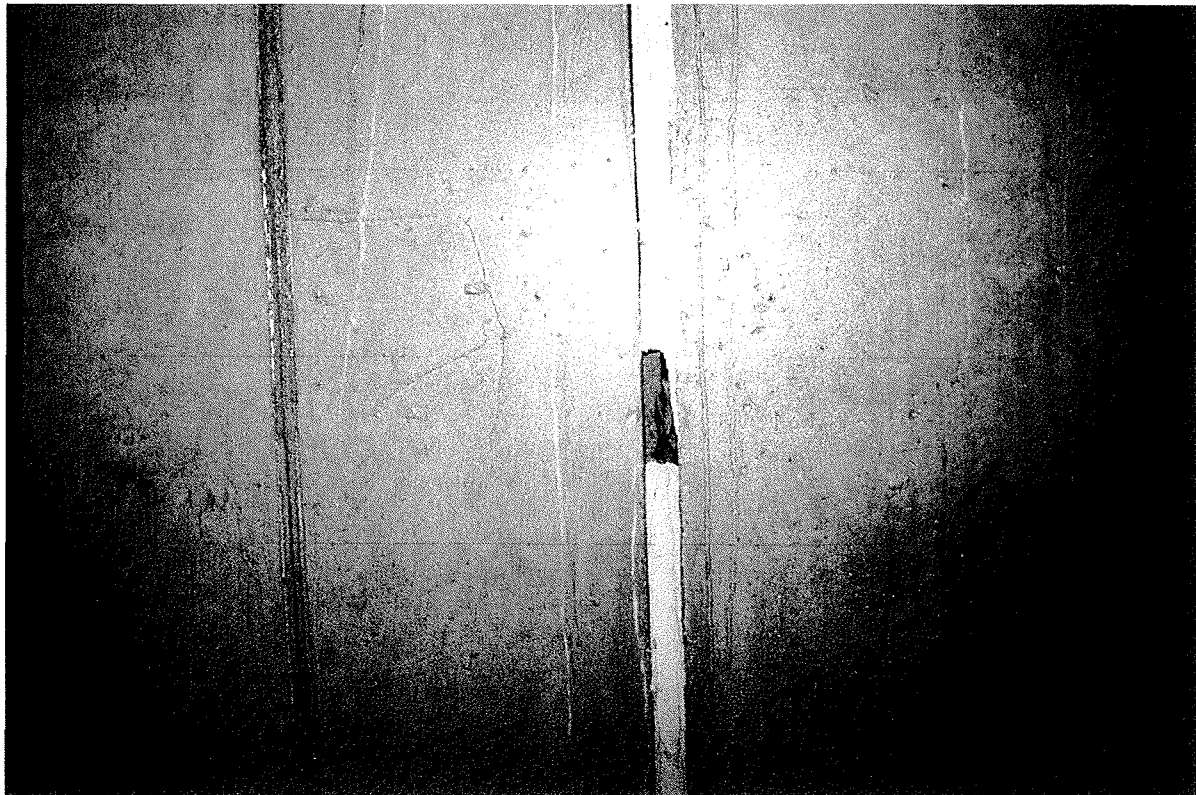
Fugene i bygget ble undersøkt både fra innside og fra utside av bygget, og for samtlige fuger var tettingen av fugemasse løsnet fra underlaget. Innenfor fugemassen består fugen av en porøs trefiberplate.

Bilde nr. 1
Fuge nr 1 Vestvegg , typisk løs fugefylling.

Reparasjon av fuger med installasjon av omhyggelig tetting f. eks. med beslag eller fugetape i tillegg til fugemasse. Oppmeisling og reparasjon av støpesår ved dør, sandblåsing og maling av dør.

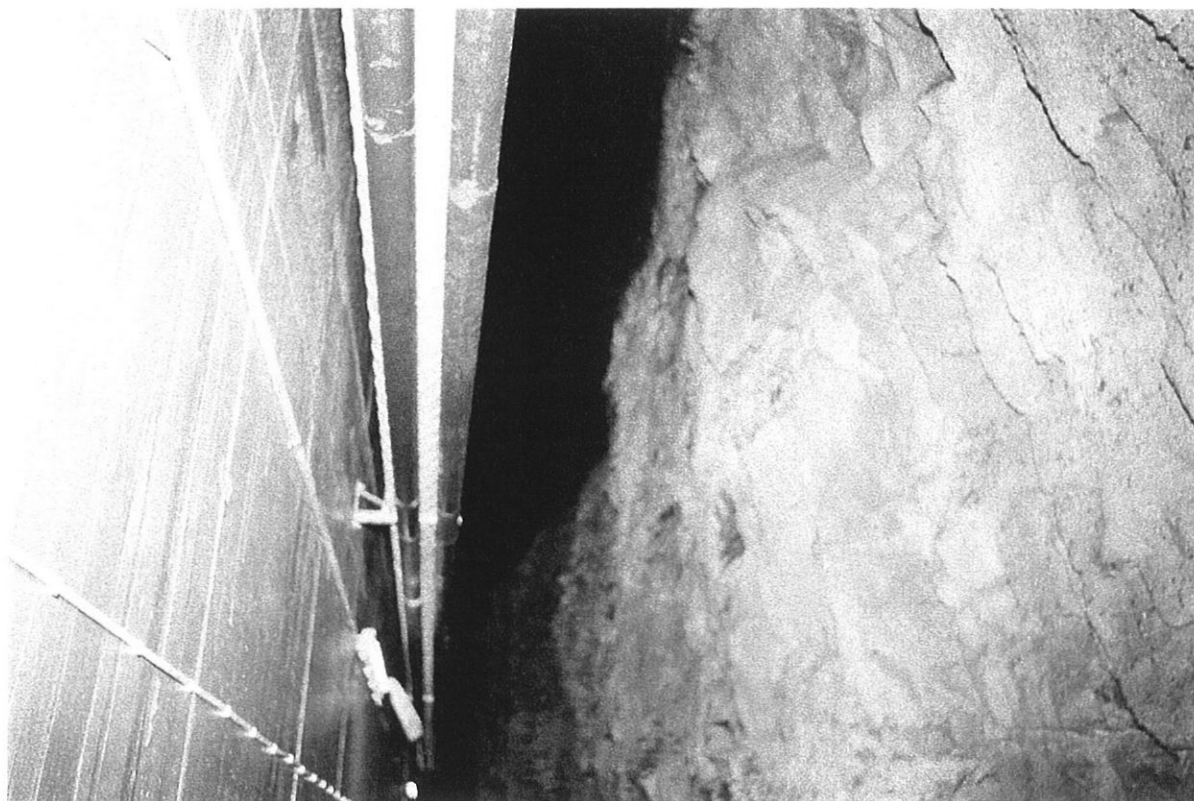
Bilde nr. 2
Vestvegg , tynt lag sprøytebetong

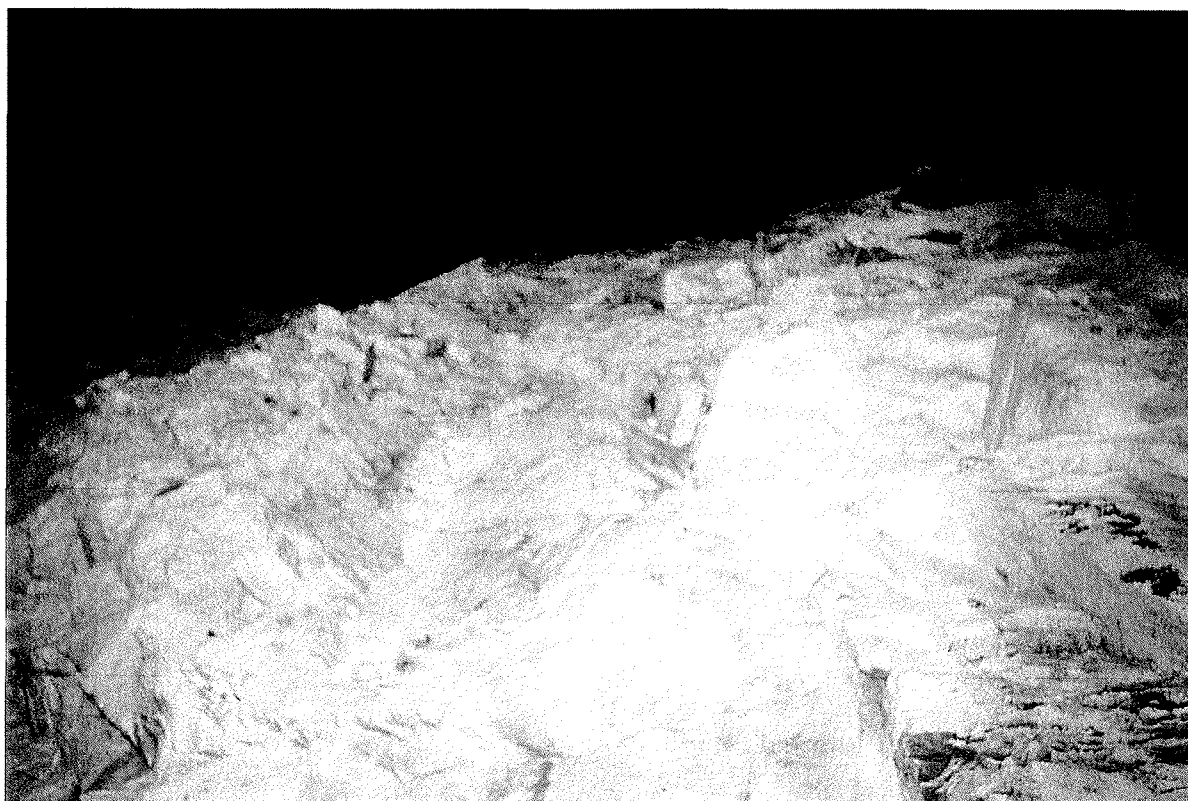
Bilde nr. 3

Vestvegg , tørt berg

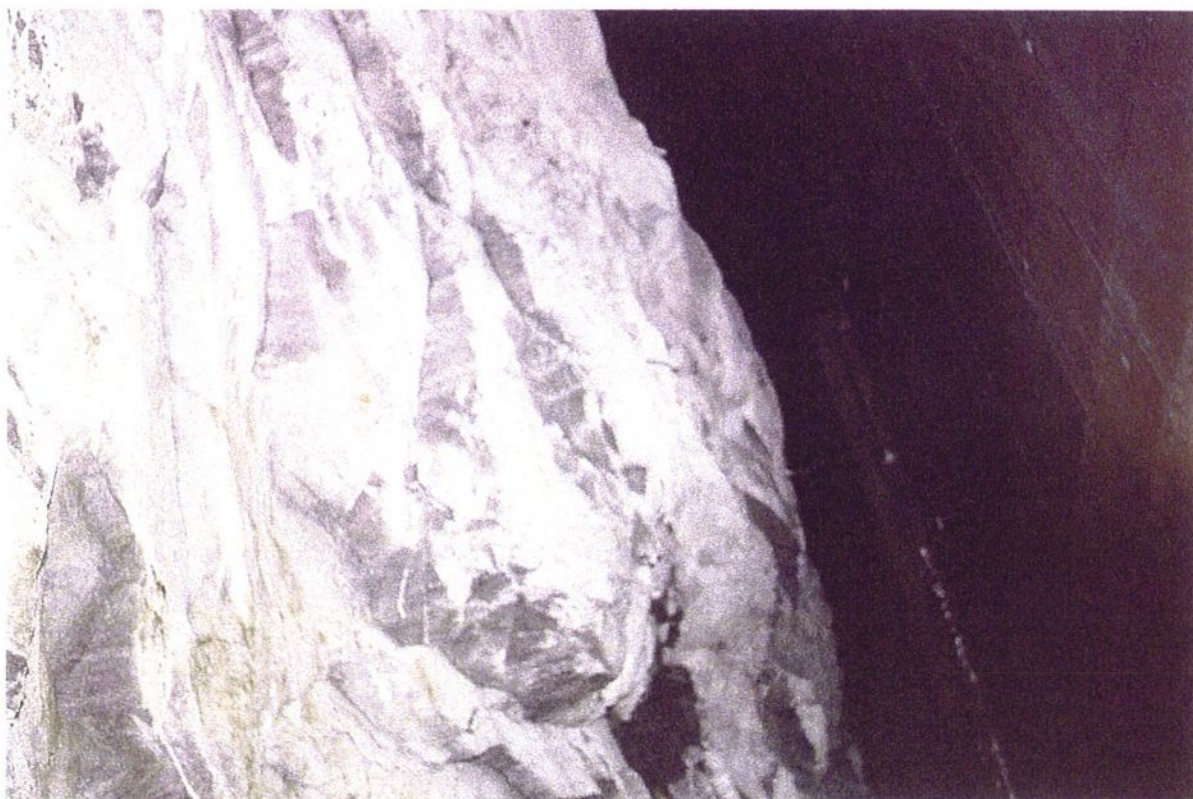
Bilde nr. 4

Vesttvegg , oppsprekning parallelt med veggen

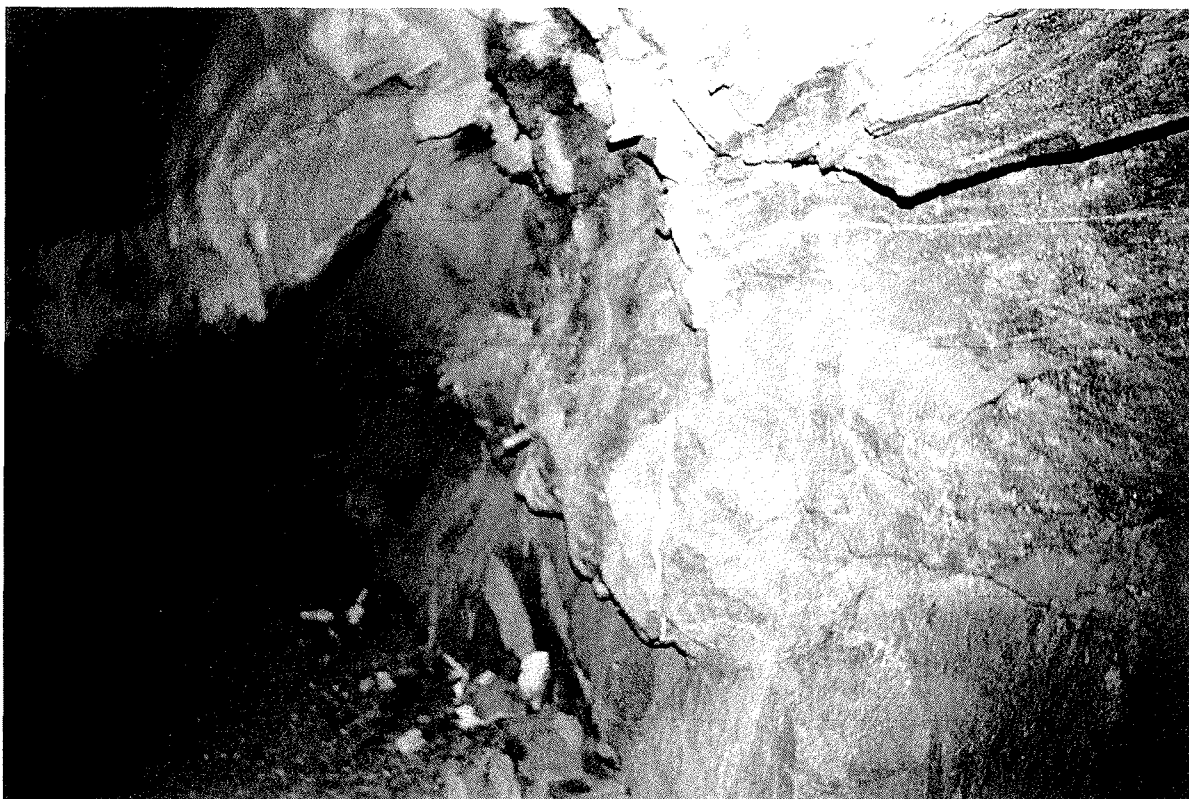
Bilde nr. 5

Endevegg hall 2 , Overheng og bolter, Årsak er ujevn boring i lengderetning.

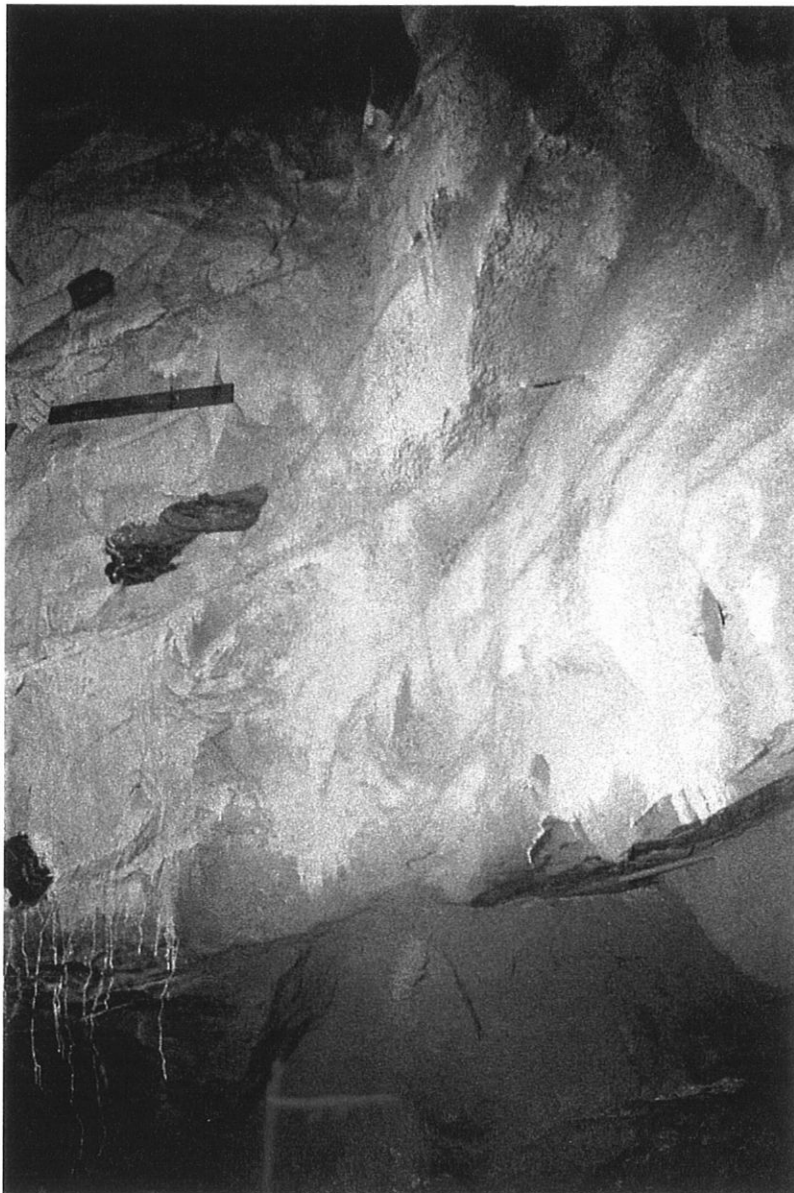
Bilde nr. 7

Sprøytebetong i øvre del av endevegg

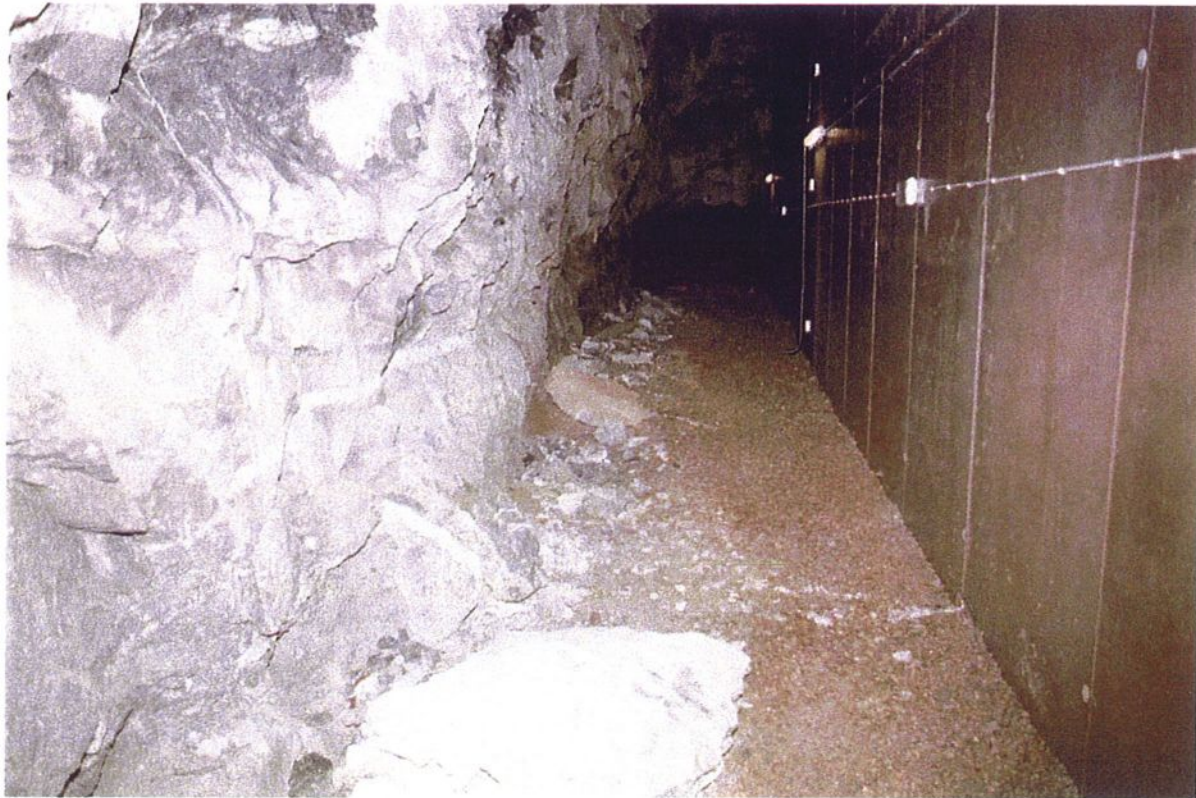
Bilde nr.
Indre del , østvegg. Nedrensket berg

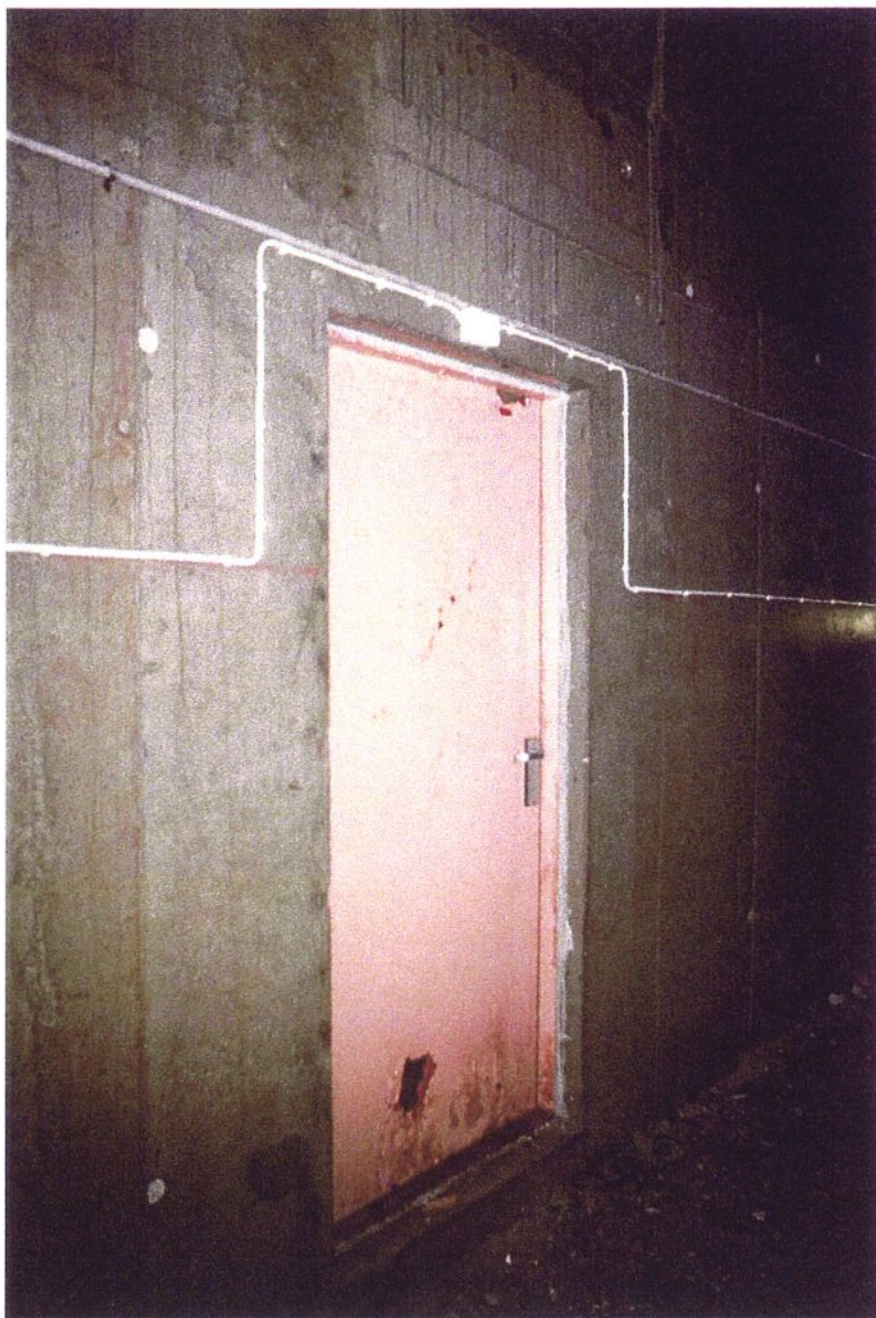
Bilde nr. 10

Begge brann dørene hadde korrosjonsangrep på dører og karmen fordi de står under konstant kondensering.

Adkomstør innerst på østvegg. Fukt og korrosjon på dørblad og beslag

Lokal oppvarming av dør for å redusere kondens og fukt på metall med f. eks. IR- lampe.

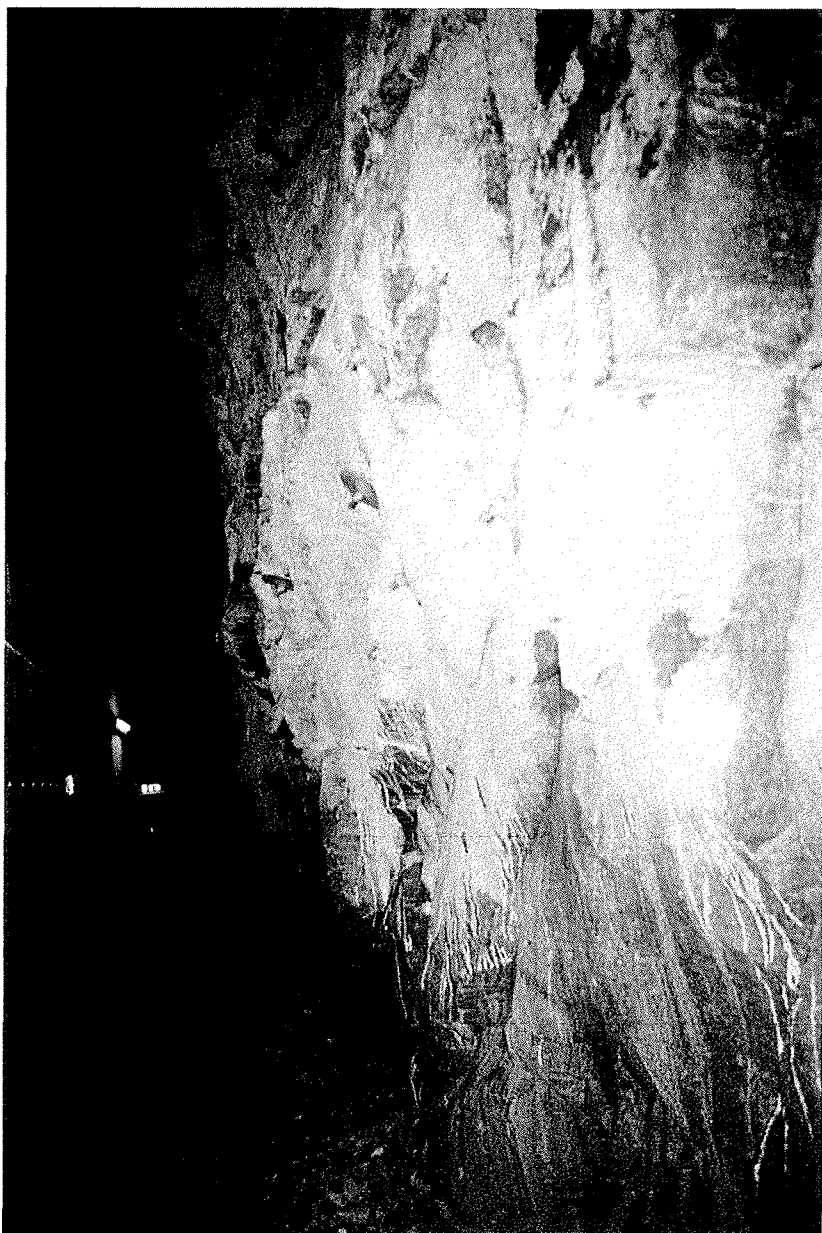
Bilde nr. 12

Vegg på Østside. Nedrensket stein langs bergvegg

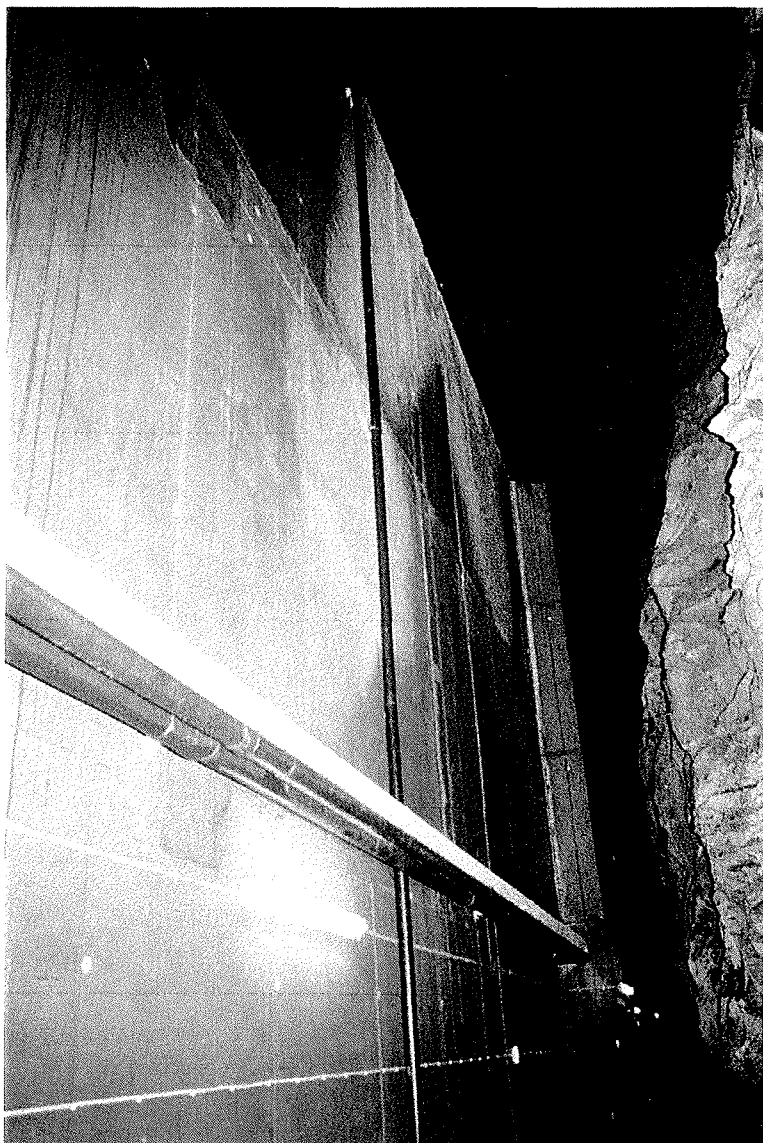
Bilde nr. 15

Ca 10 m fra ytre ende er veggene våte på grunn av kondens. Det er liten utlufting i bergrommet, så det vil fort bli nær 100% relativ luftfuktighet her. Kondens vil hele tiden sette seg på den kaldeste flaten, som under befaringen var magasindelen av anlegget.

Foto langs vestvegg. Fageforskjell skyldes kondens. lys vegg – ingen kondens

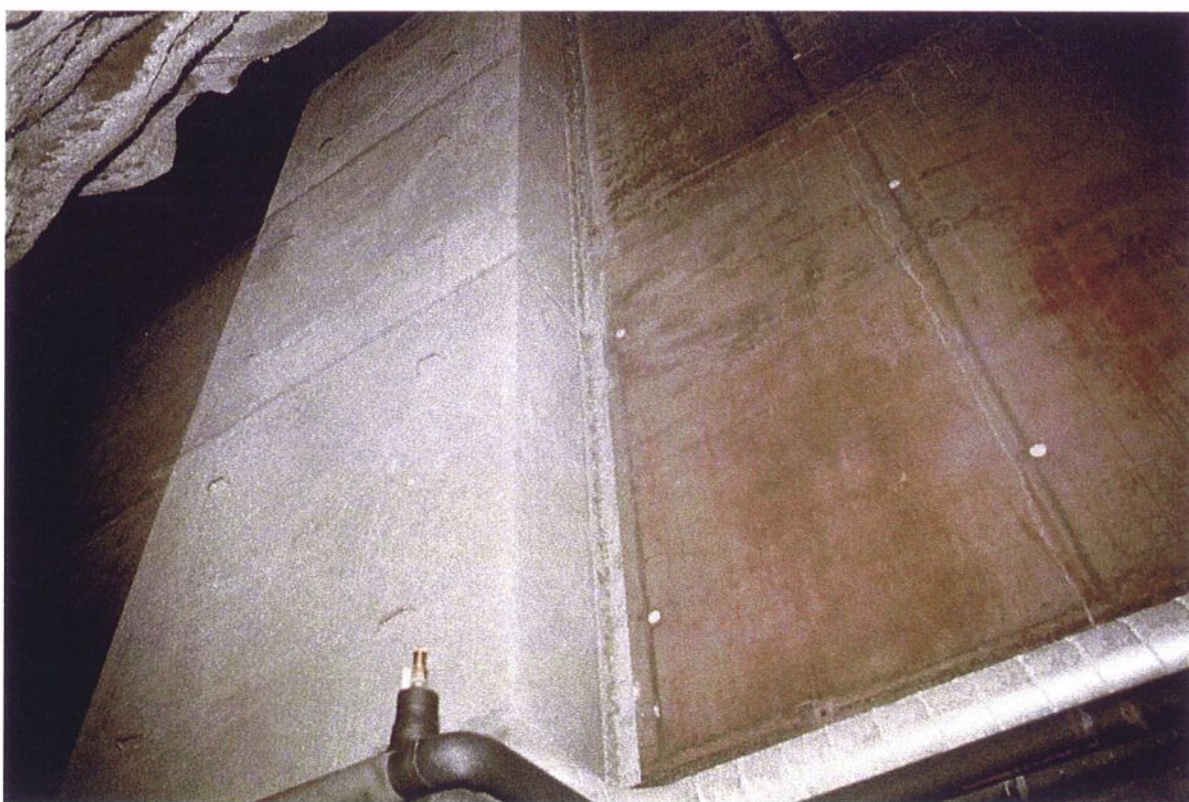
Bilde nr. 16

Foto utvendig kanal . Lys betong – ingen kondens, mørk betong - kondens

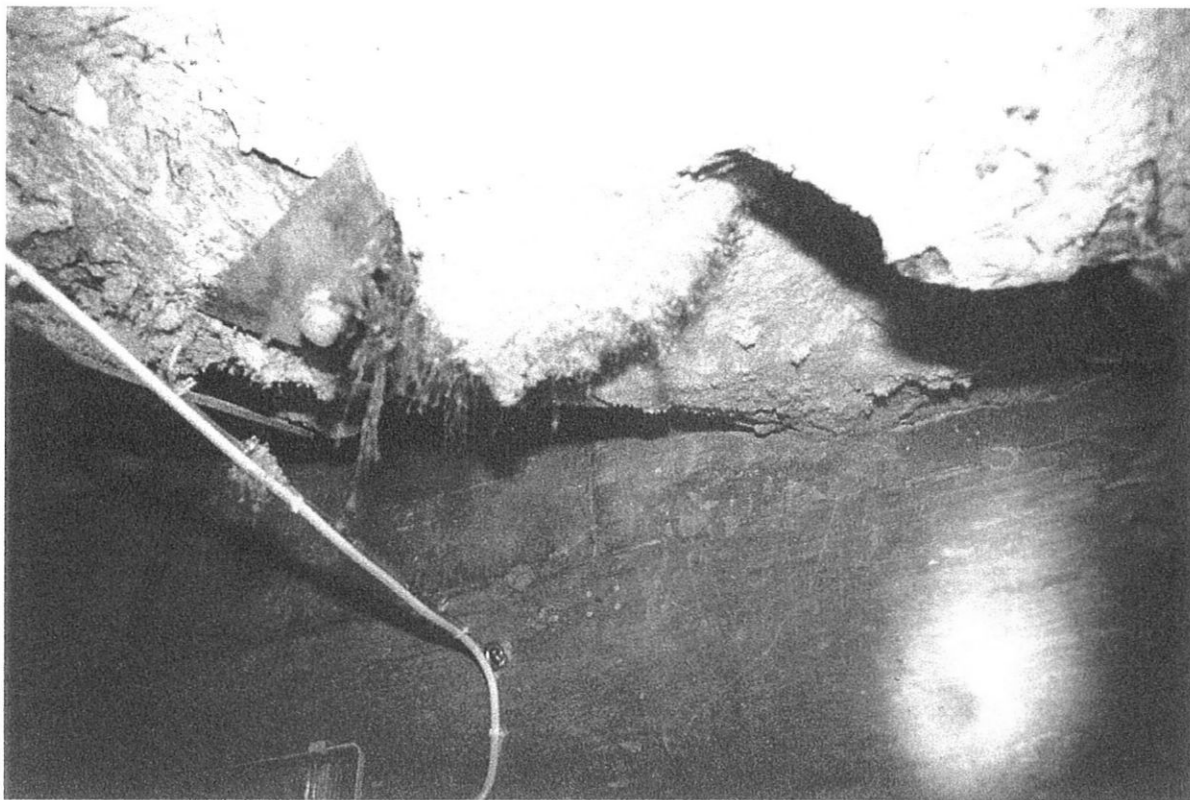
Bilde nr. 1

Mineral "hår" på sprøytebetong på vegg mot gjennomslag mot hall 2 , Mineraldannelse ved fuktvandring

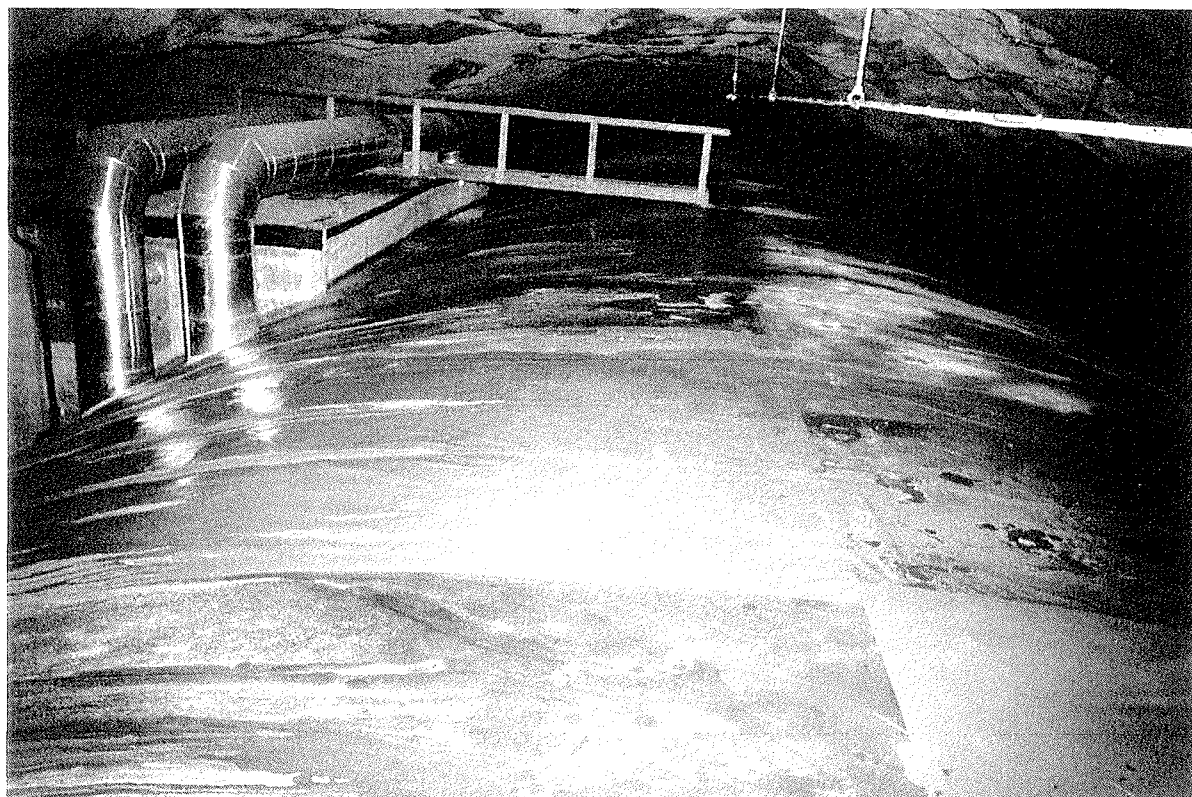
Bilde nr. 6

Foto overgang mot inngangsparti, Dammer i belegg ved områder med drypp.

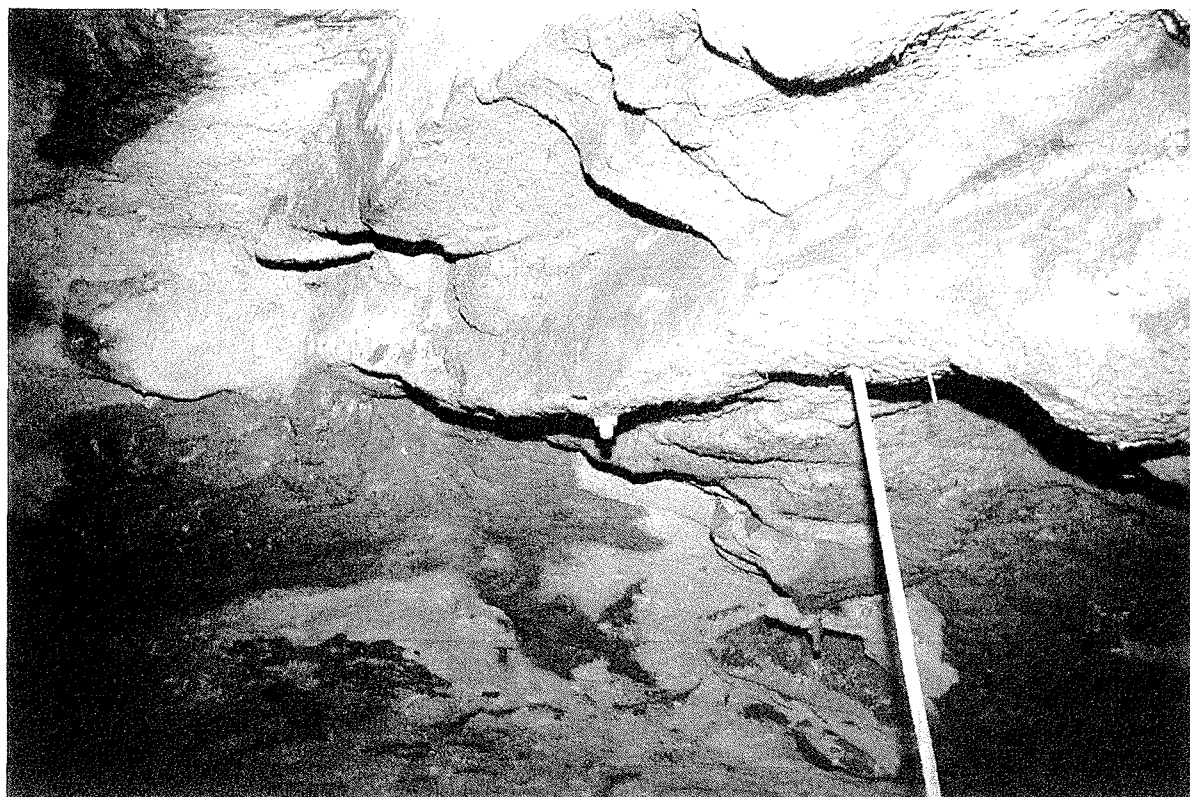
Bilde nr. 7

Parti sentralt i hallen langt ute der det har vært utfall under drift som senere er belagt med sprøytebetong

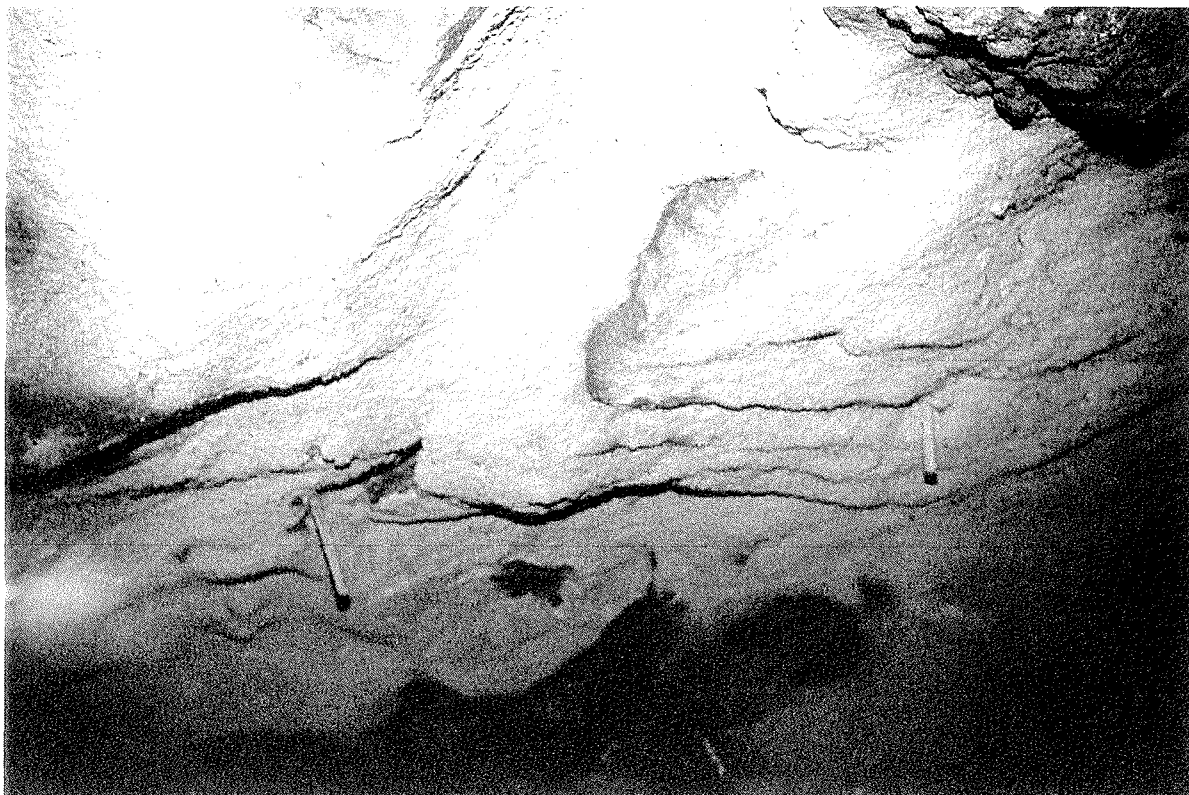
Bilde nr. 9

Område midt i hallen med tett bolting av sprøytebetongen

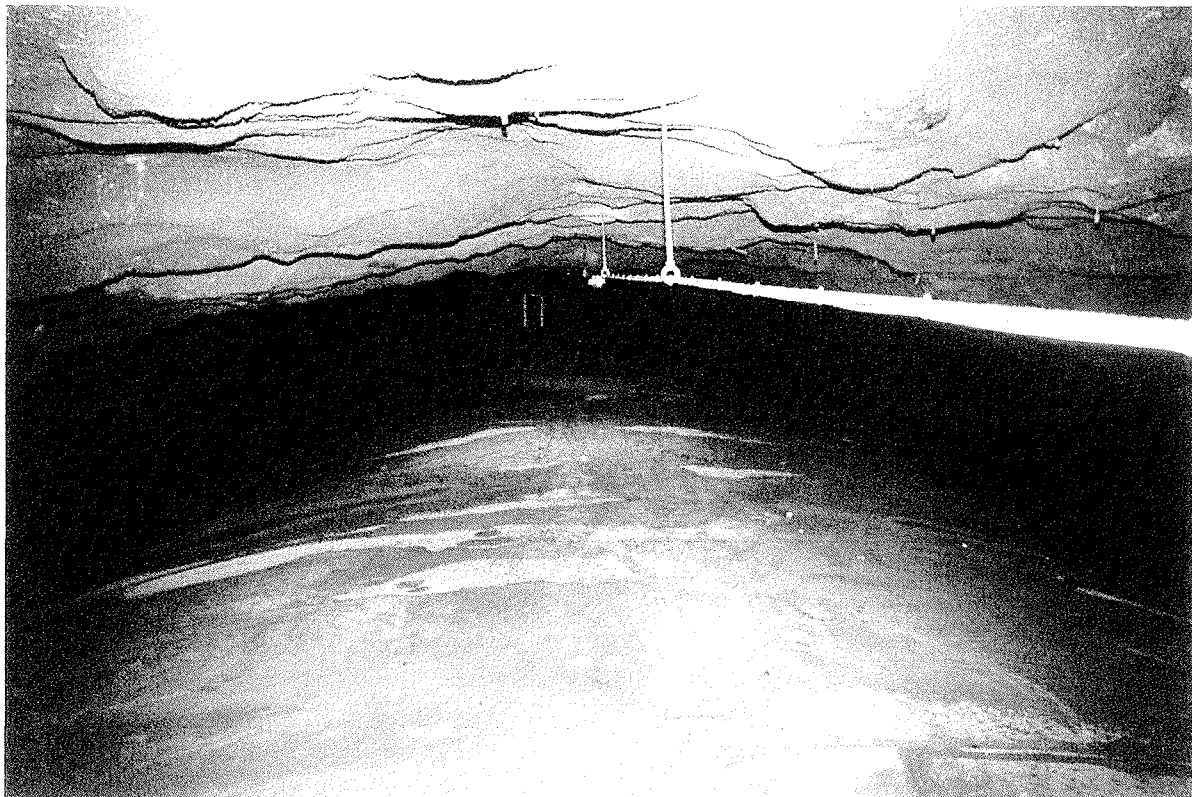
Bilde nr. 13

Ca 20 m fra indre ende , noe mer fuktig , sprang i betonghvelv ca midt i bildet.

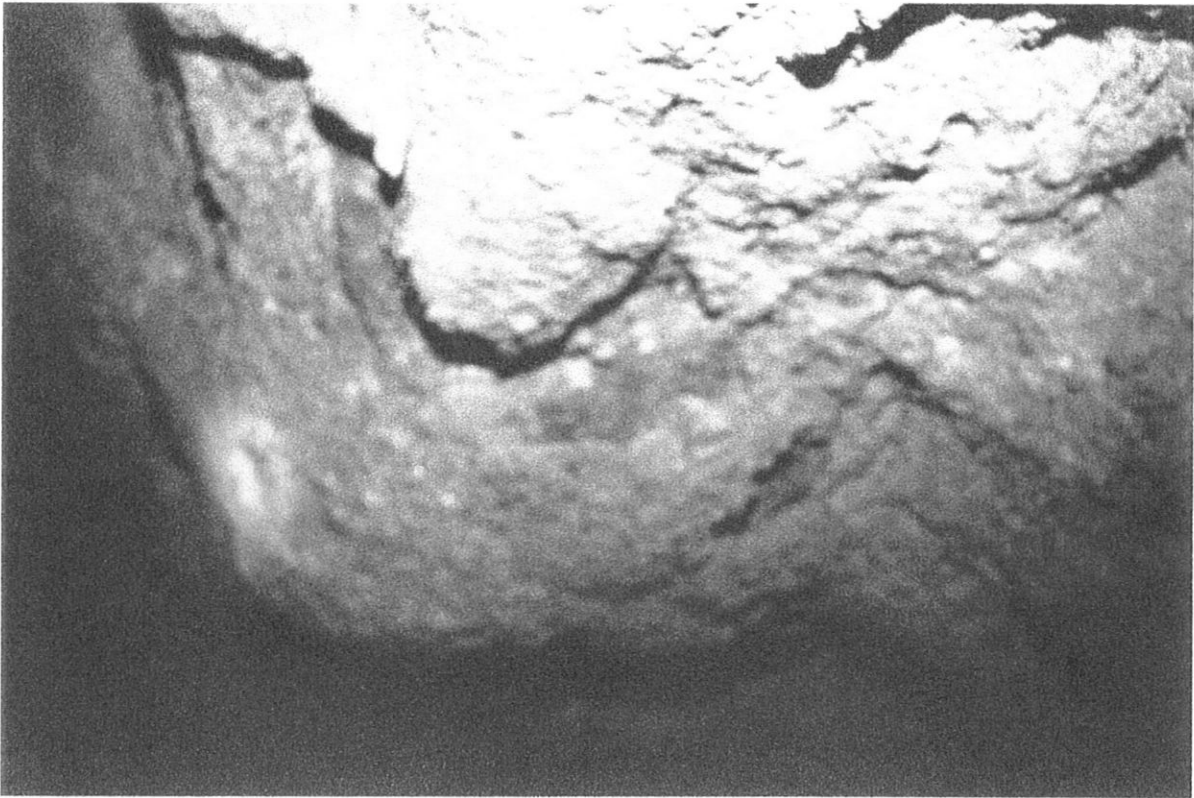
Bilde nr. 15

Ustikkende tupp med sprøytebetong, rest etter nedfall under drift.

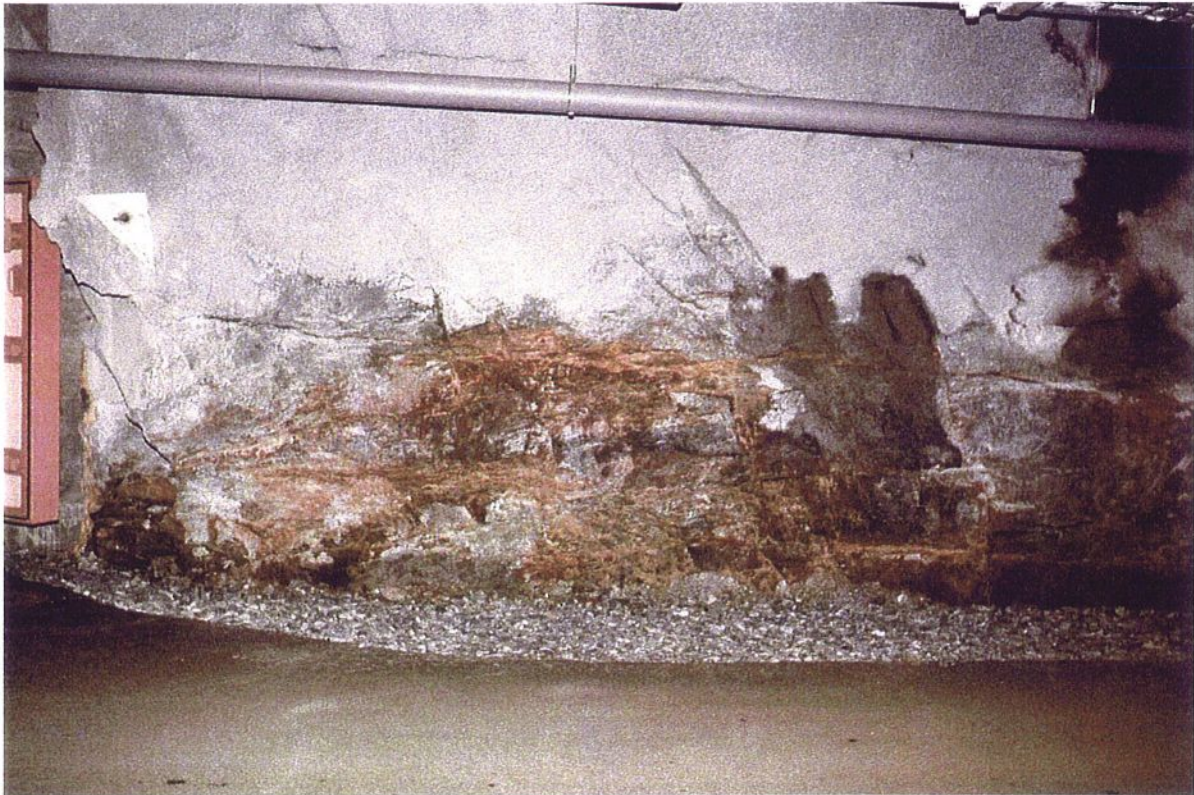
Bilde nr. 2

Adkomsttunnelen skjærer gjennom en sulfidmineralisert sone som er noe forvitret. Dette gir dannelse av sulfat/sulfitt som angriper sprøytebetong. Det ble ikke oppdaget oppsprekking eller bom i hengen.

Inngangsparti vestvegg. Brune områder er sulfidmineraler med korrosjon.

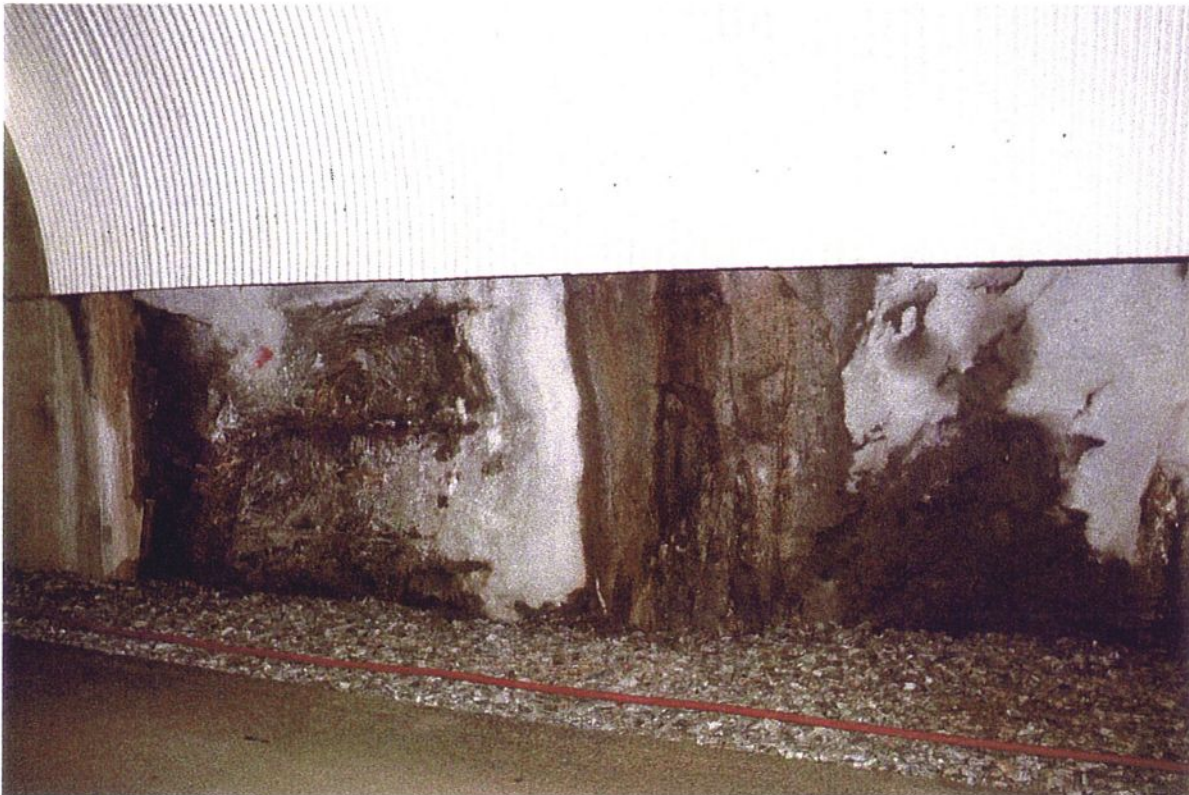
Bilde nr. 3

Inngangsparti Østvegg. Noe vann problemer

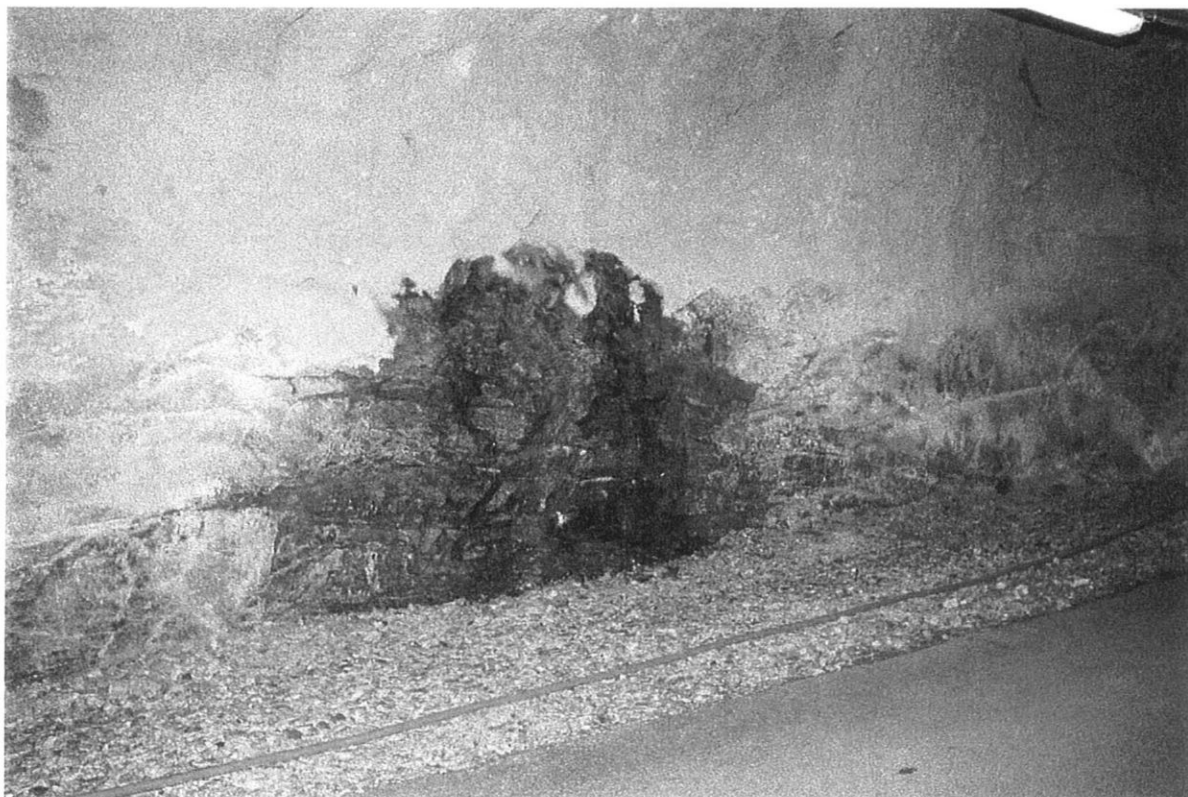
Bilde nr. 4

Inngangsparti Østvegg. Noe løst berg nederst i veggen

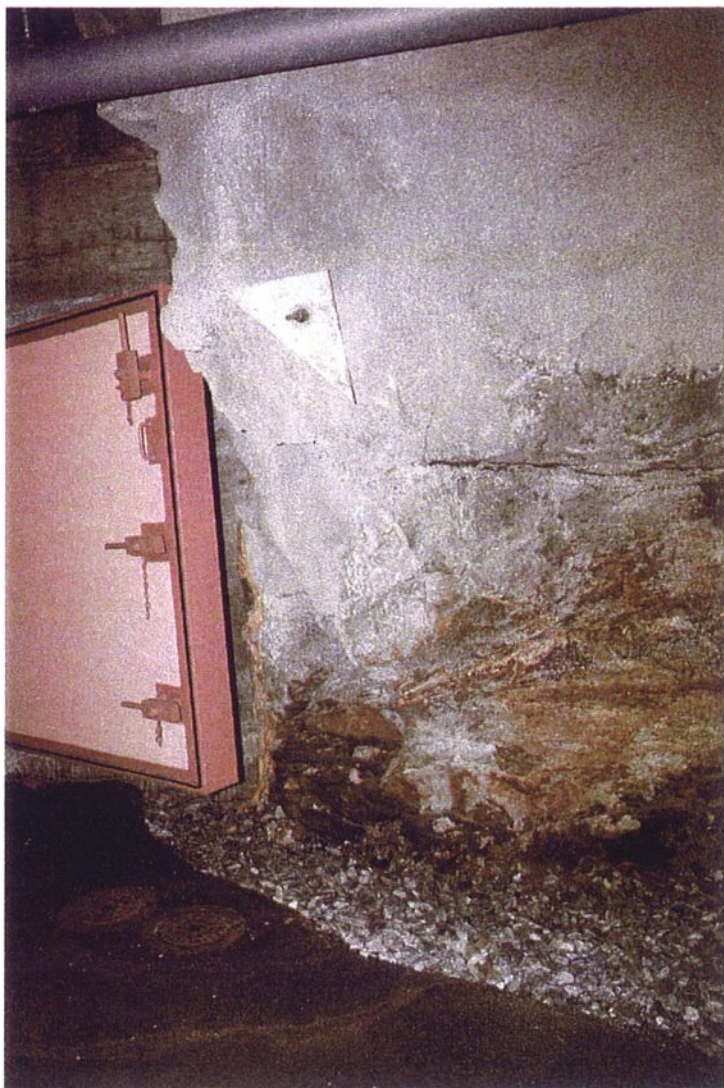
Bilde nr. 5

Vestvegg inngangsparti mot trafonisje Løst berg nederst i vegg

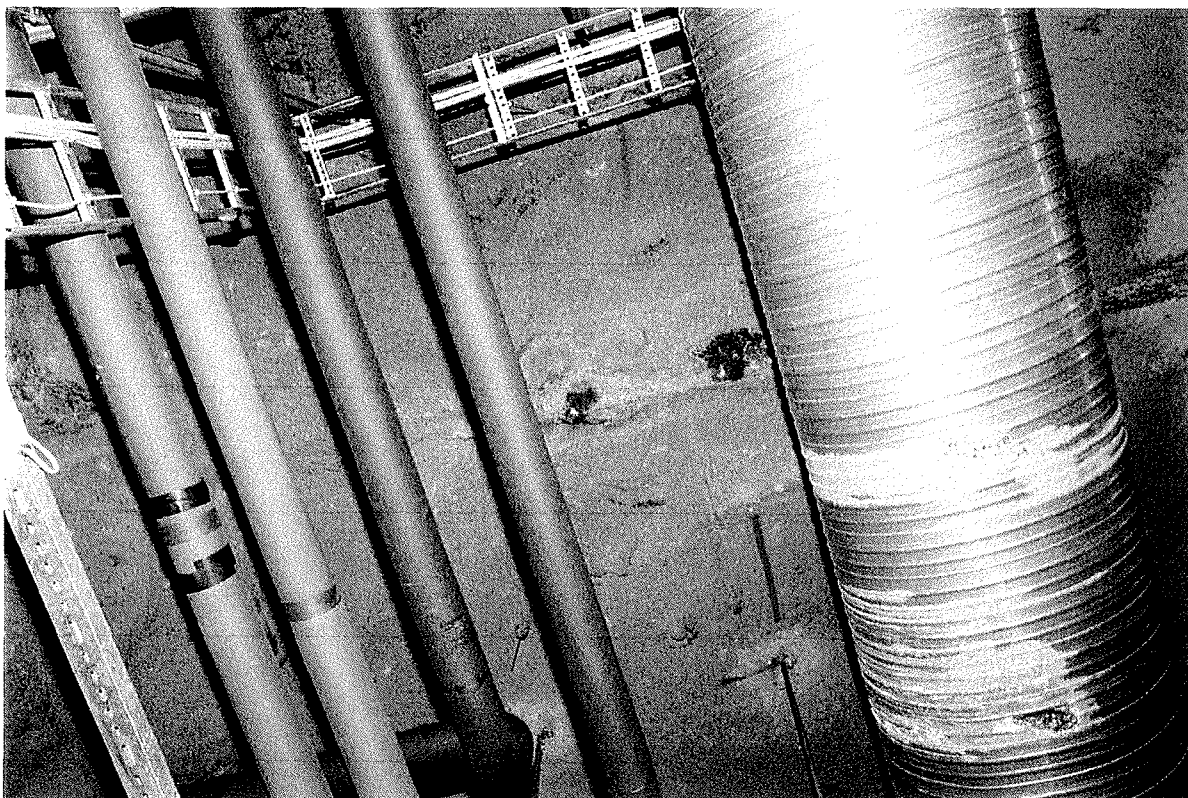
Bilde nr. 6

Det ble observert et område med drypp på ventilasjonskanaler. Disse anbefales beskyttet med duk eller lignende.

Drypp gjennom sprøytebetong mot kanaler og rør.
Tildekking med plater eller duk anbefales.

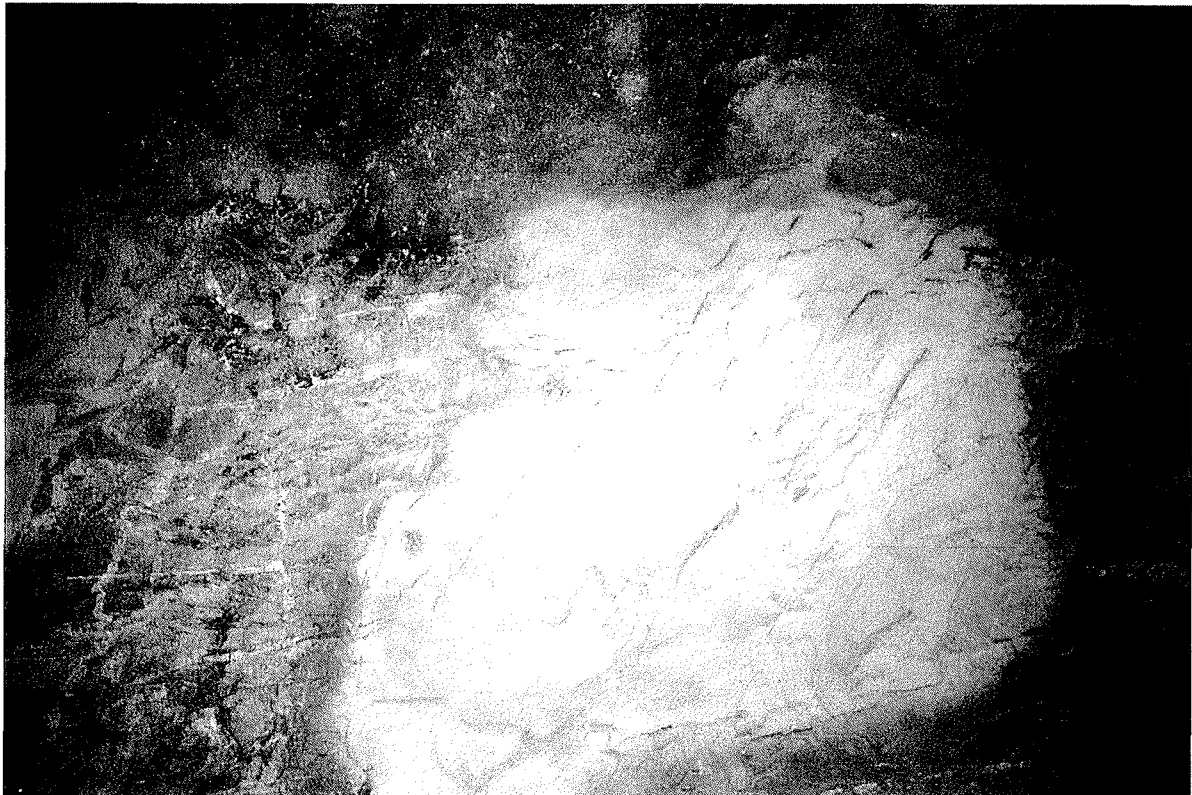
Bilde nr. 10
Sprøytet parti i østvegg hall 1 med økt oppsprekking
