Rapport

Oppdrag: **Nasjonalbiblioteket i Rana**
Overvåking av fjellanlegg

Emne: **Status og kontrollprogram**

Dato: **19. september 2002**

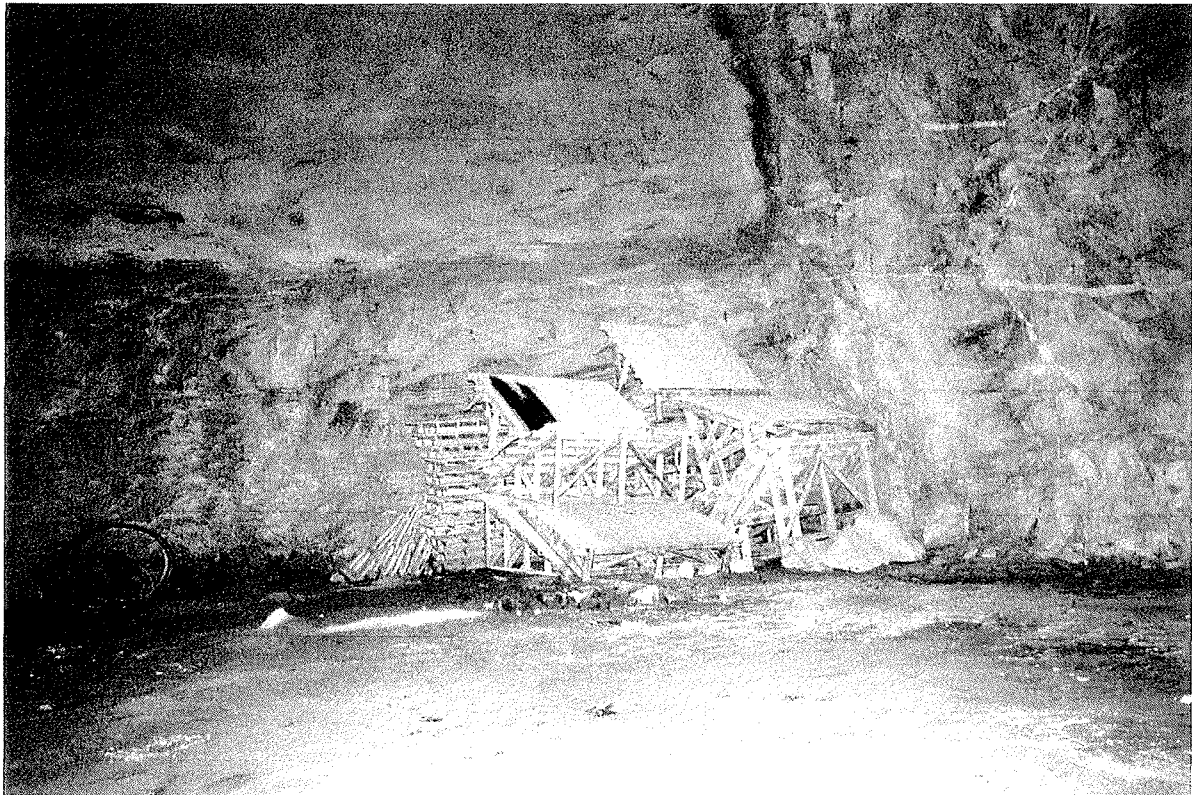
Bilde nr. 14

Gjensatt forskaling i hall 1. Brennbart.

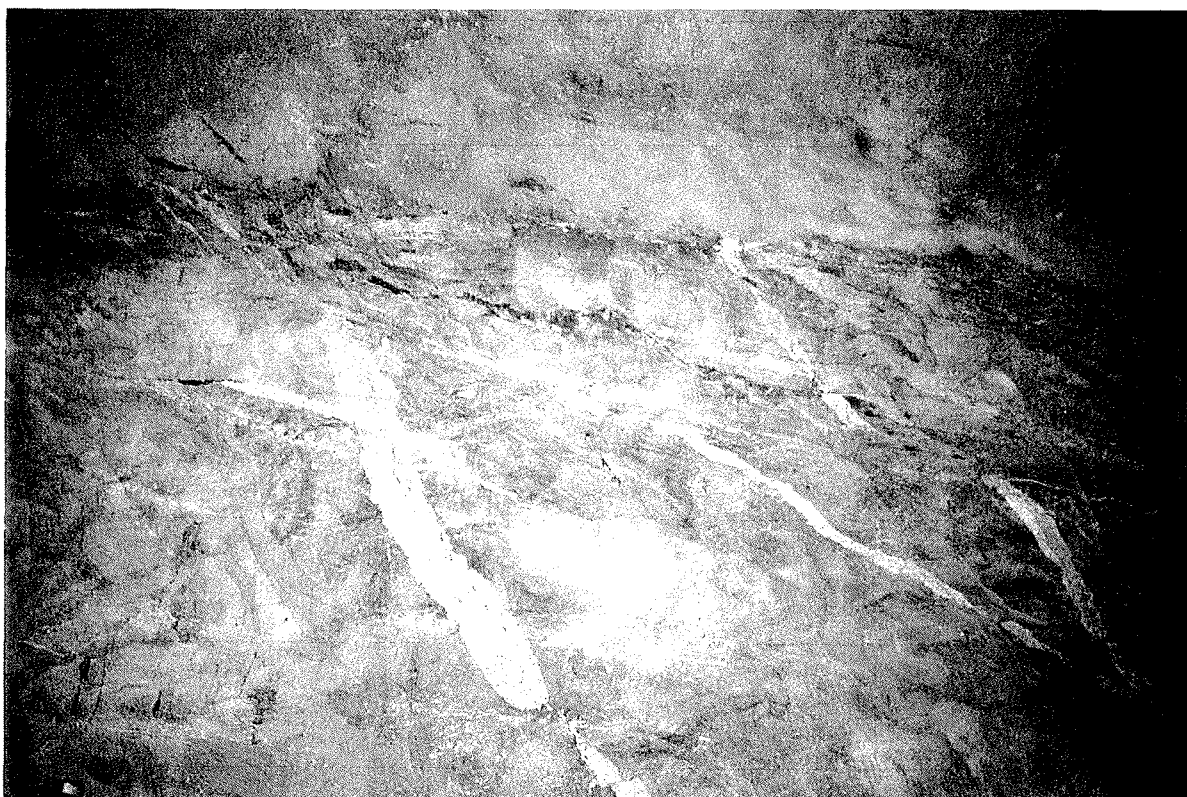
Bilde nr. 18

Vest vegg hall 1 , slirer med lyst,granittisk materiale med sulfid

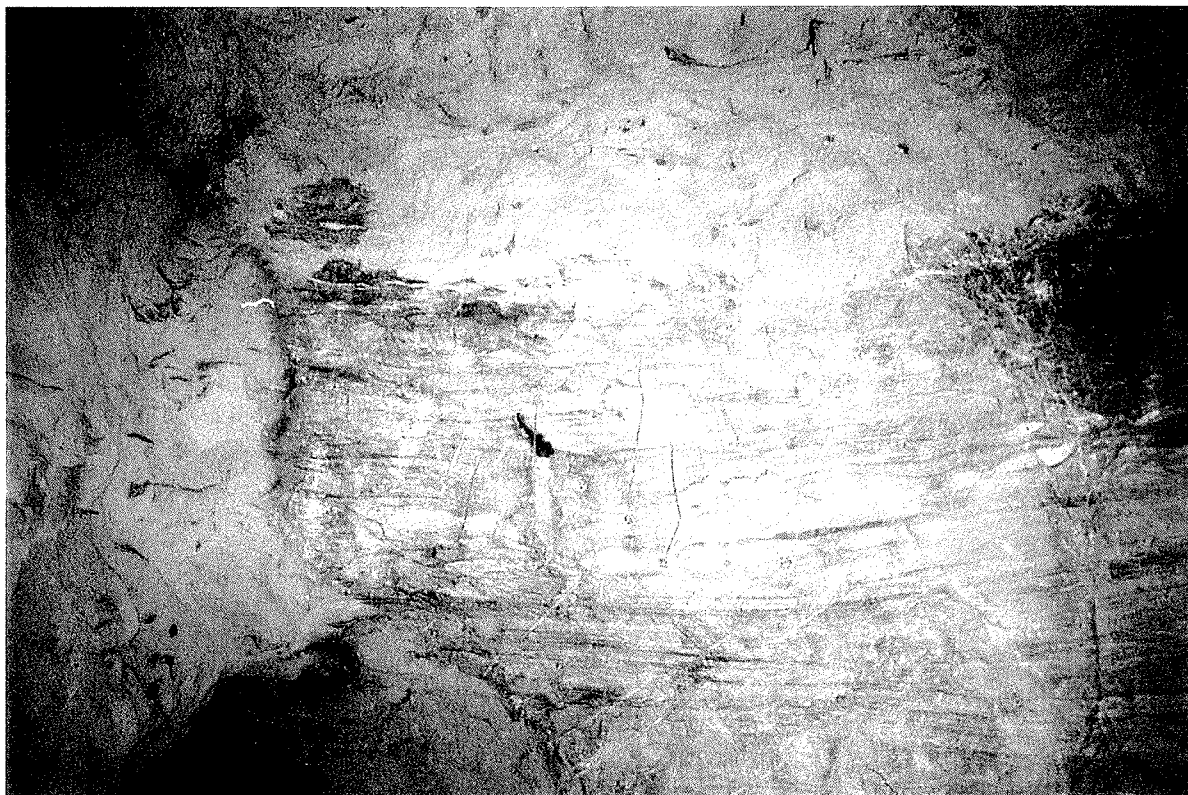
Bilde nr. 23

Vertikale streker er gjenstående bolter fra nedrensket eller nedsprengt parti., trolig fra bolter satt under driving av 2. liggerpall , som ble undersprengt av 3. liggerpall. Bolteender bør kappes.
