Siv.ing. Per Øivind Fredheim - MRIF

Oslo, 25.06.2005

Deres ref:
Vår ref: 05028

Vedr: Blaker Skanse - stabilitetsforhold.

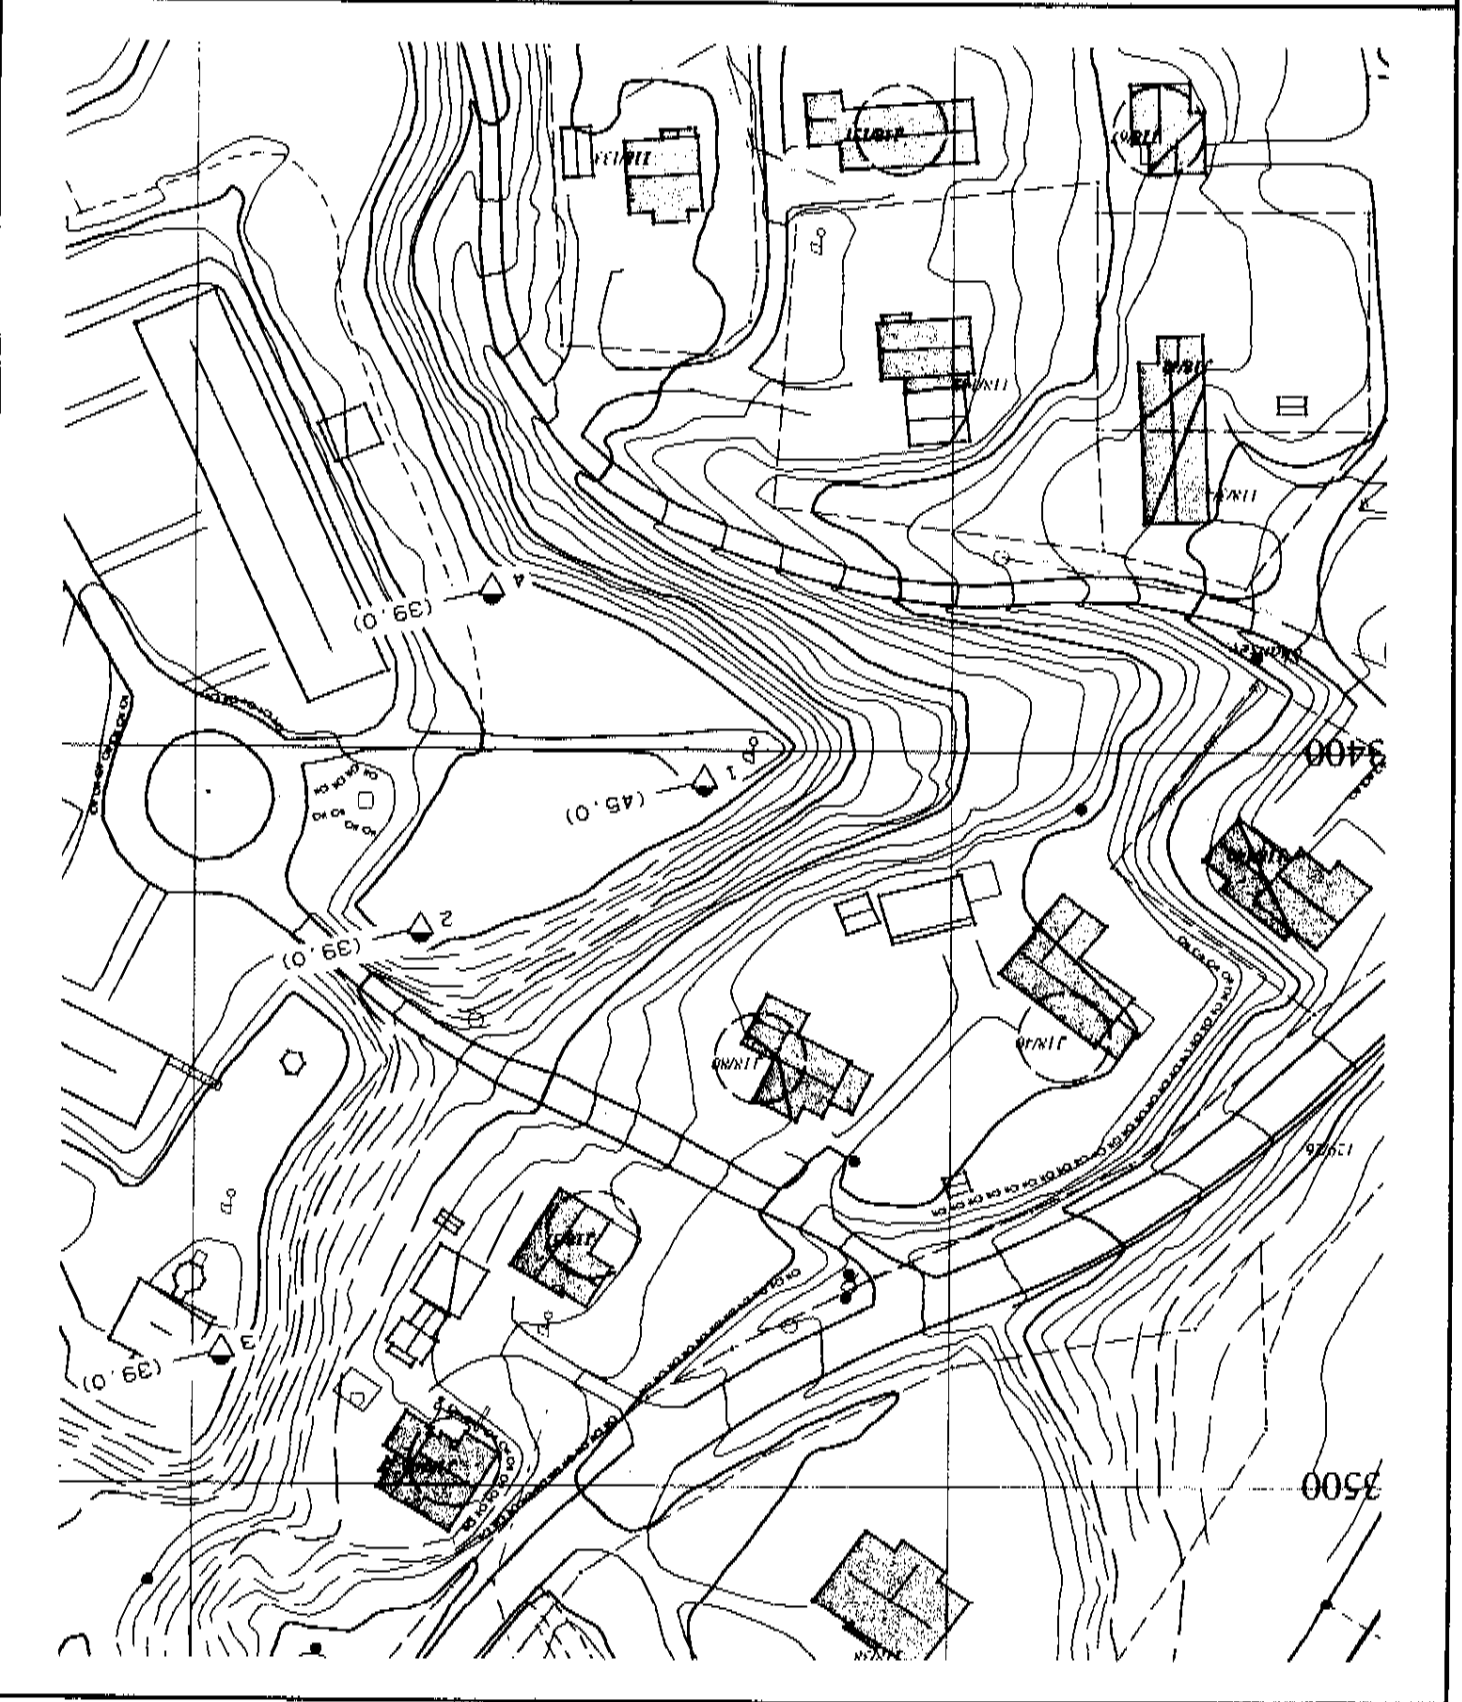
BORPLAN		Hull	X-koord	Y-koord
BLAKER SKANSE.		Tørring	M:st	Uit
SØRUM KOMMUNE.		Borplan	Logg.nr.	Kont.
SIVILINGENØR MARIF		L.NR.	TEGN NR.	
PER ØIVIND FREDHEIM		05028	Tegn dato	23.06.2005
GEOTEKNISK KONSULENT		05028-01

Den 22.-23.06. ble det foretatt 4 stk. dreie/trykk-sonderinger på området, med beliggenhet som vist på vedl. tegn. 05028-01.

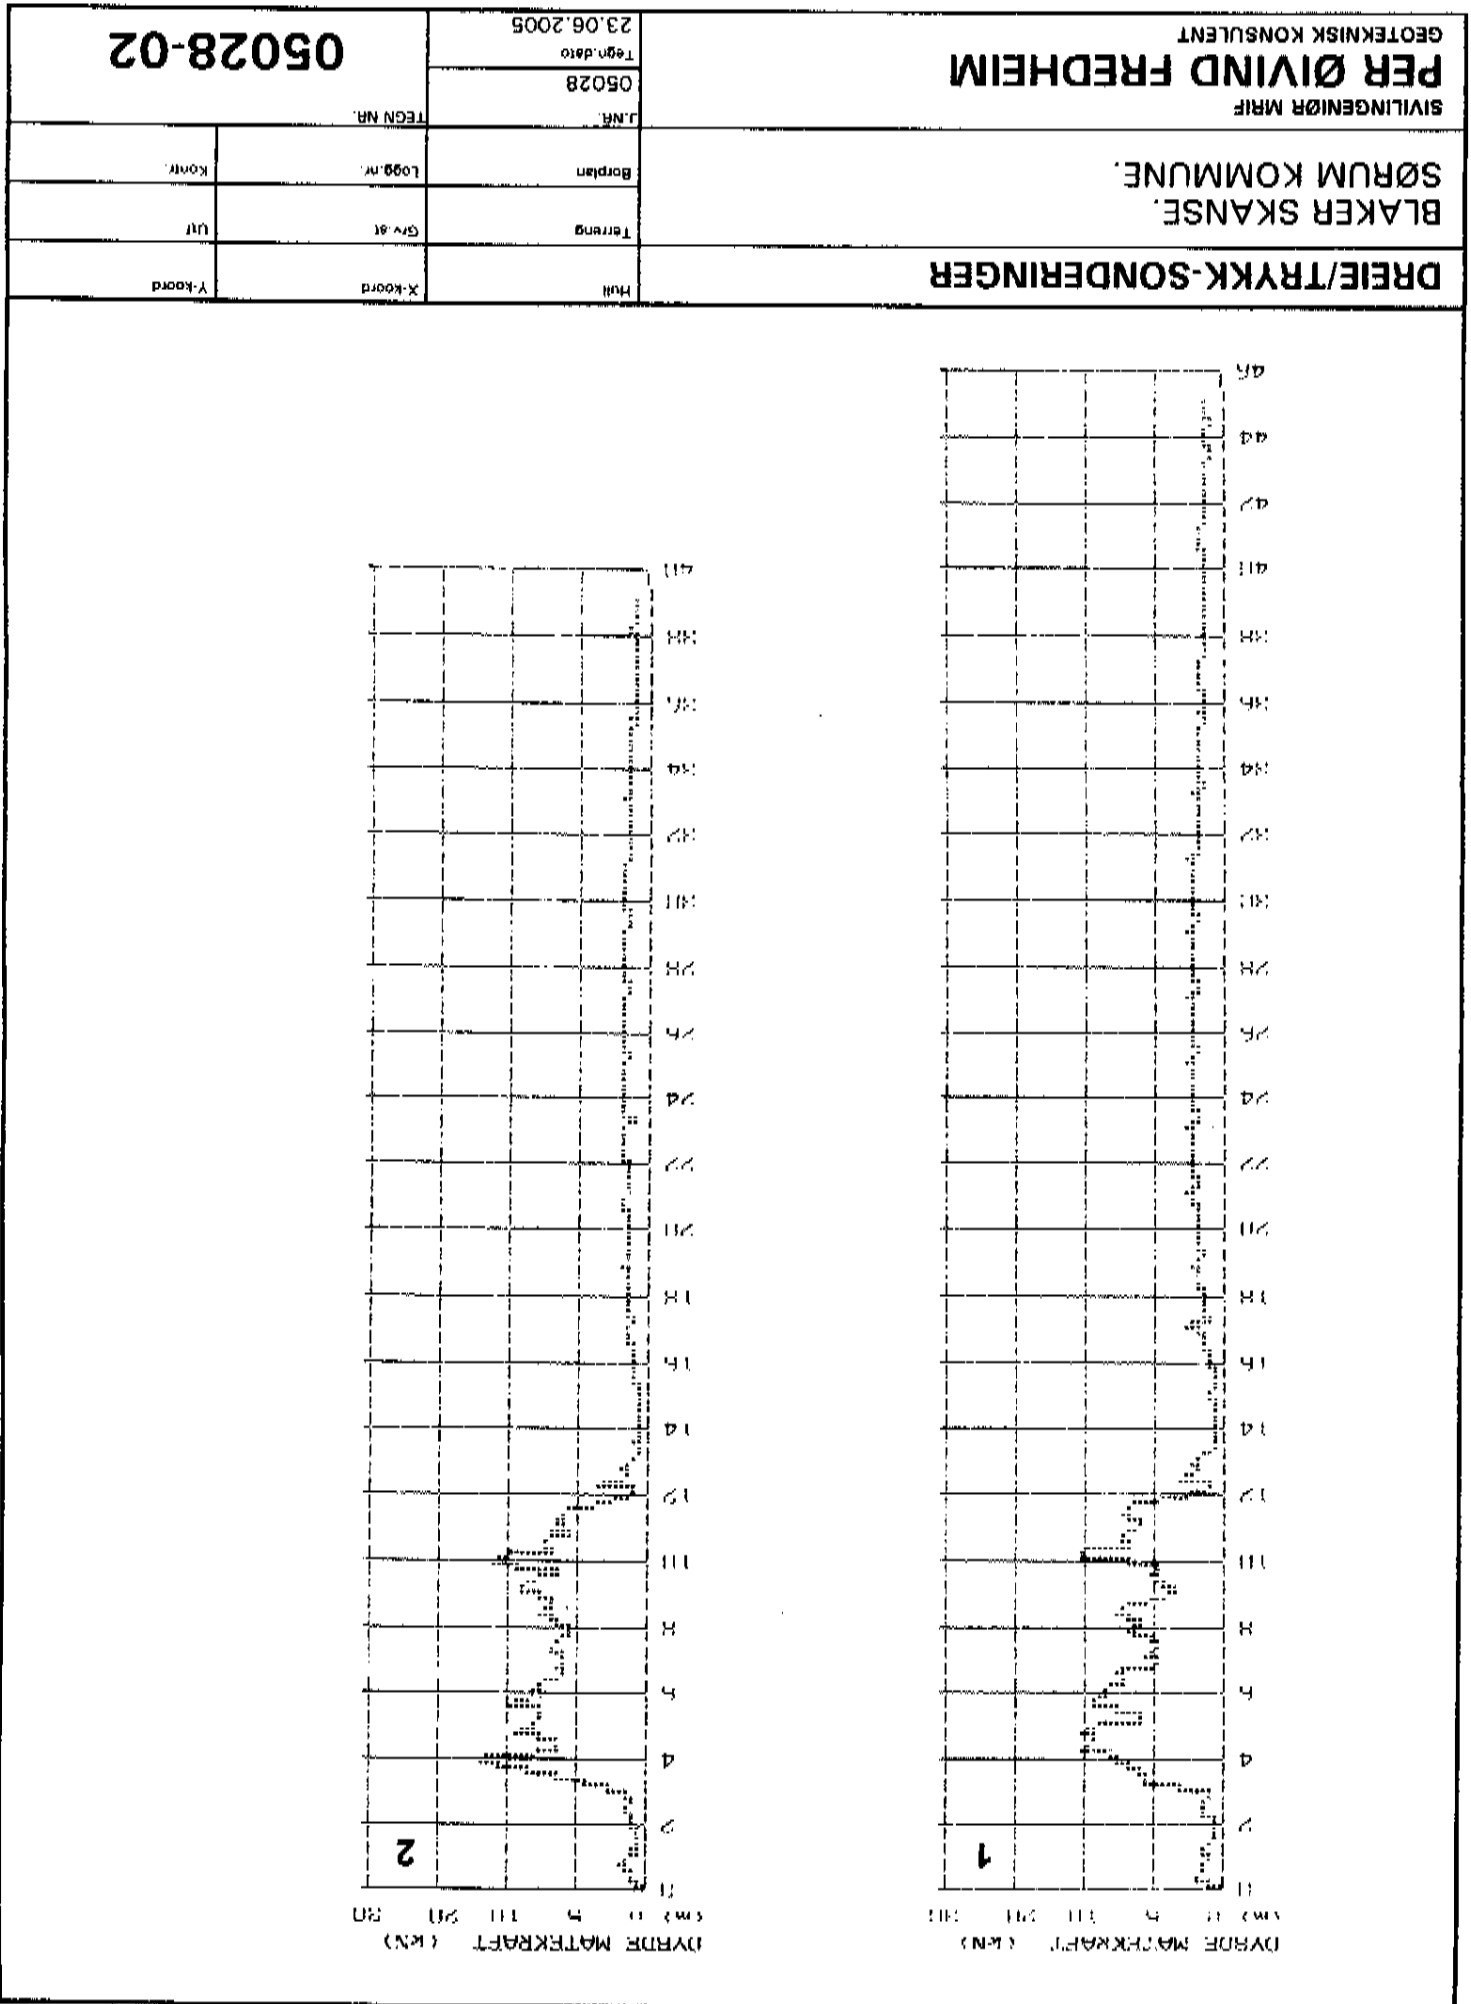
Bordiagrammer er vist på tegn. -02 og -03.

Samtlige av de sonderinger som er utført viser en tendens til avtagende bormotstand ved en dybde på ca. 32 m; en sterk indikasjon på kvikkleire fra dette nivået.

Forøvrig forekommer det mektige partier med tilnærmet konstant bormotstand, som også sannsynliggjør kvikkleire, og det generelle kurveforløp utelukker ikke at kvikkleire finnes fra ca. 18 m dyp.

Konsekvensene ved en utglidning vil være meget store, og det anbefales at NGI kontaktes, og gis anledning til å foreta en full analyse av stabilitetsforholdene.
