## Blaker Skanse

### Stabilitetsvurderinger

Supplerende grunnundersøkelse

Geoteknisk rapport 07-31 nr. 3

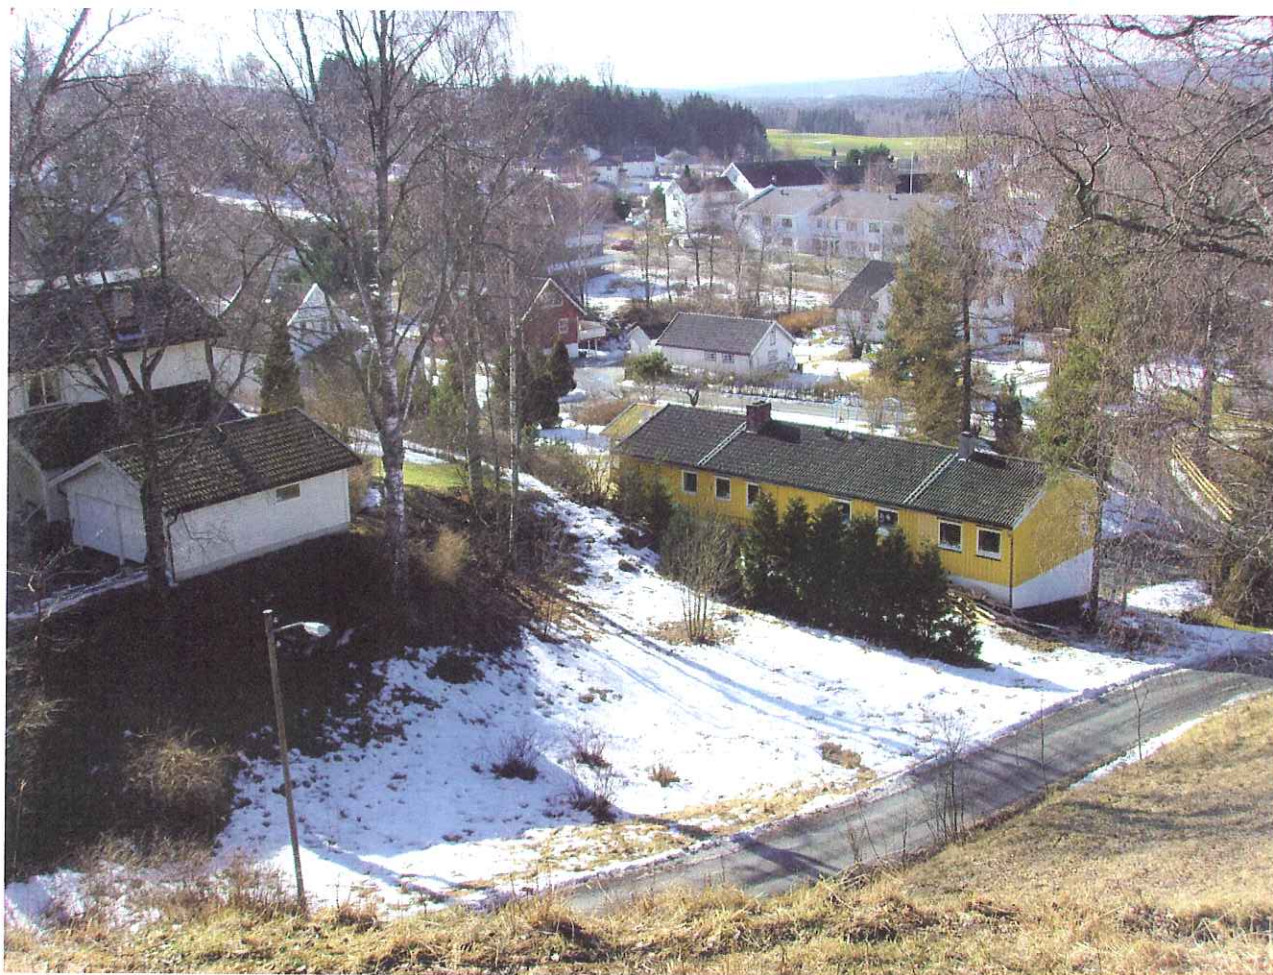
Det mest kritiske området sett ovenfra

Vi påviste i rapport nummer 2 at stabiliteten er for dårlig. Den supplerende undersøkelsen bekrefter dette.

- Støttefylling
- Kalk-/sementpeler
- jordnagler
