# Siv.Ing. Per Øivind Fredheim - MRIF

Oslo, 25.06.2005

## Vedr: Blaker Skanse - stabilitetsforhold.

Fra Statsbygg Øst har jeg fått i oppdrag å foreta enkelte sonderinger på Blaker Skanse, med tanke på stabilitetsvurderinger av den nordre delen av området.

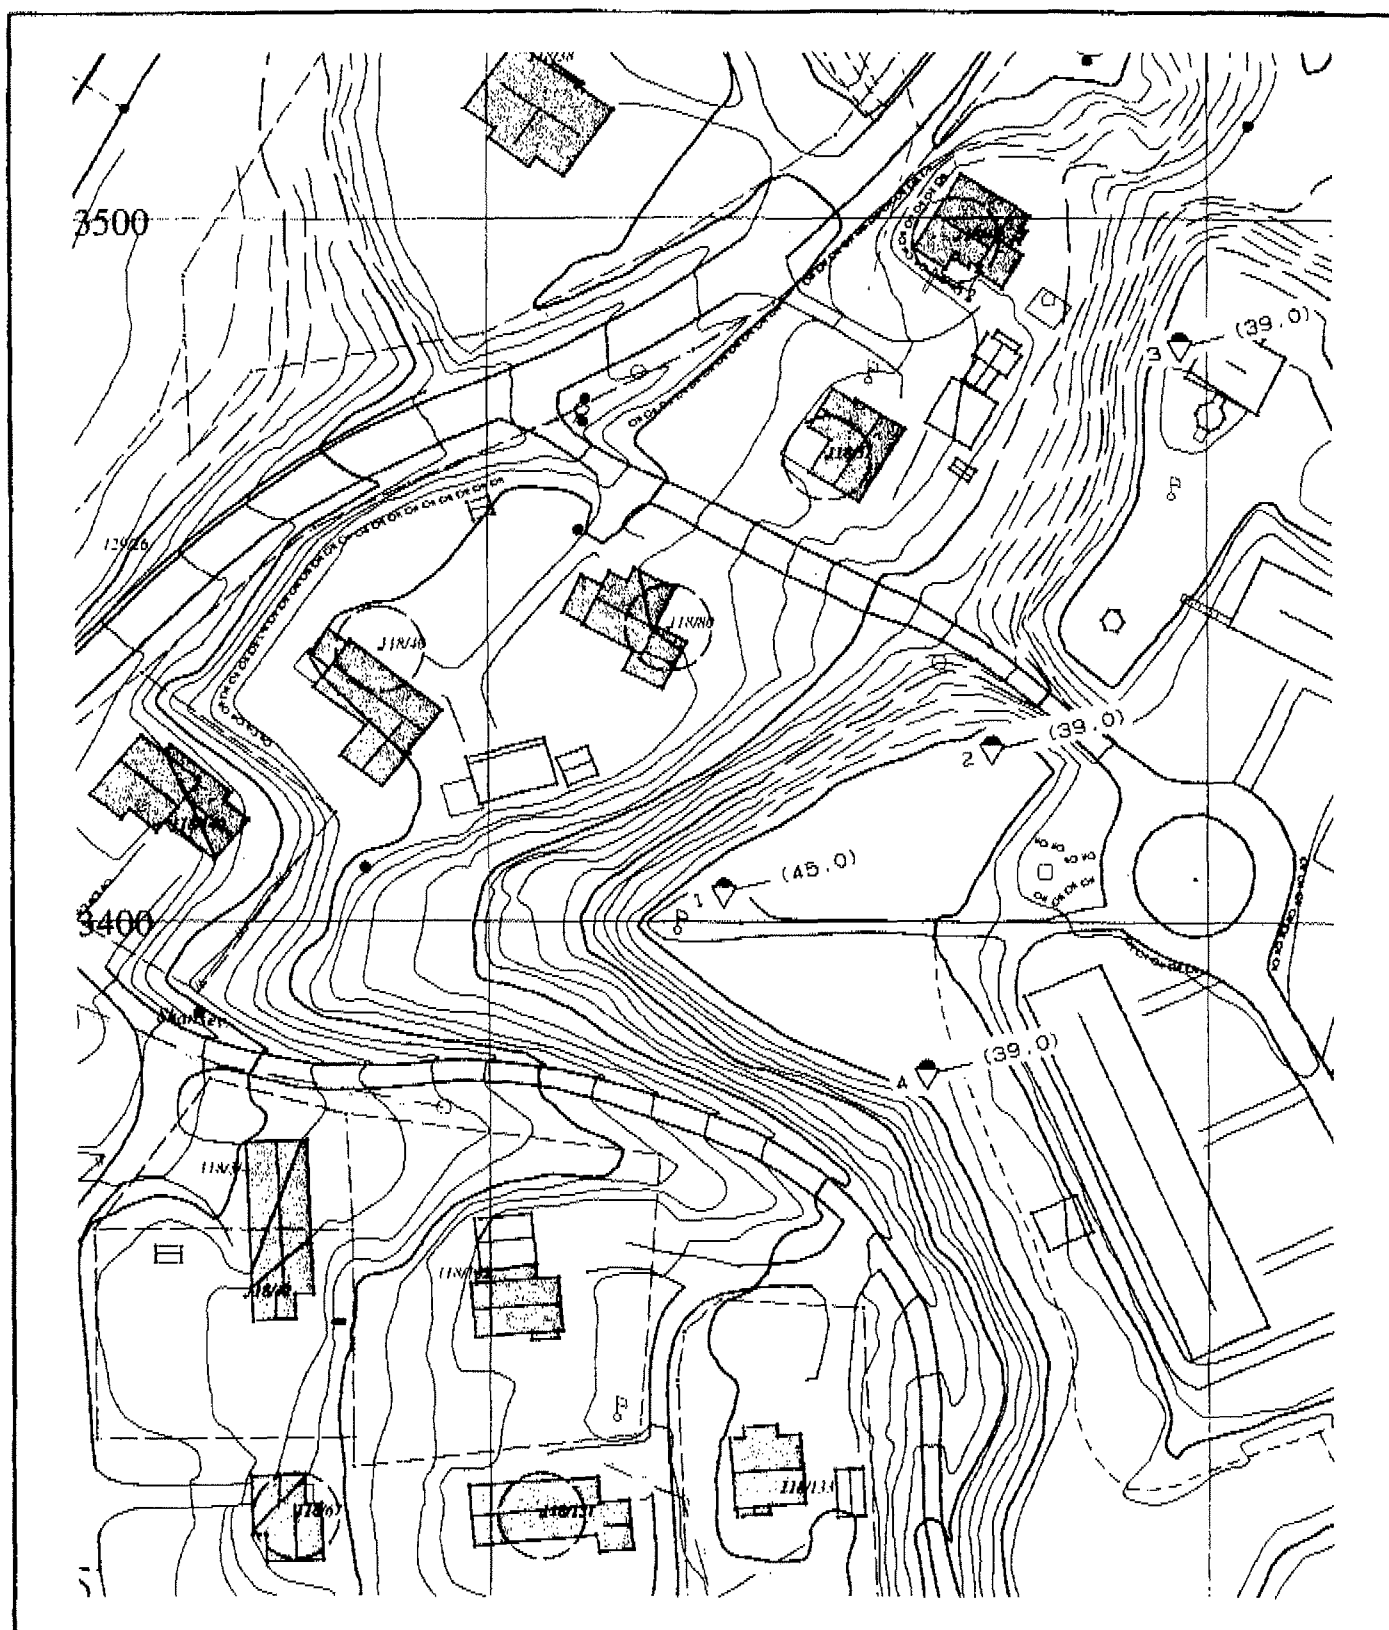
<b>BORPLAN</b>	Hull	X-koord	Y-koord
BLAKER SKANSE. SØRUM KOMMUNE.	Terräng	M.st 1: 1000	Uit
	Borplan	Logg.nr.	Kontr.
SIVILINGENIØR MRIF <b>PER ØIVIND FREDHEIM</b> GEOTEKNISK KONSULENT	J.NR. 05028 Tegn.date 23.06.2005	TEGN NR. <b>05028-01</b>

Den 22.-23.06. ble det foretatt 4 stk. dreie/trykk-sonderinger på området, med beliggenhet som vist på vedl. tegn. 05028-01.

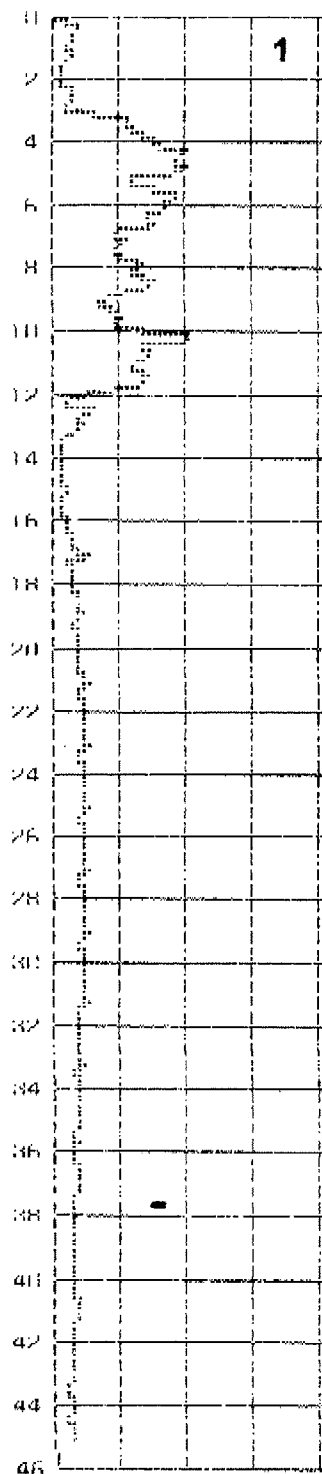
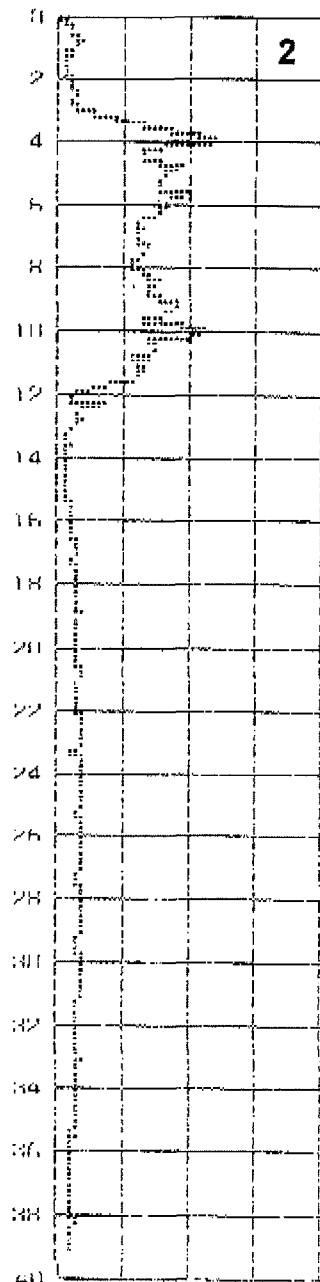
Hull	X-koord	Y-koord
Terreng	Grv.st	Utt
Borplan	Logg.nr.	Kontr.
J.NR. 05028 Tegn.dato 23.06.2005	TEGN NR. <b>05028-02</b>

Bordiagrammer er vist på tegn. -02 og -03.

Samtlige av de sonderinger som er utført viser en tendens til avtagende bormotstand ved en dybde på ca. 32 m; en sterk indikasjon på kvikkleire fra dette nivået.

Forøvrig forekommer det mektige partier med tilnærmet konstant bormotstand, som også sannsynliggjør kvikkleire, og det generelle kurveforløp utelukker ikke at kvikkleire finnes fra ca. 18 m dyp.

Konsekvensene ved en utglidning vil være meget store, og det anbefales at NGI kontaktes, og gis anledning til å foreta en full analyse av stabilitetsforholdene.
