HORTEN HAVNEVESEN KF

REGULERINGSPLAN FOR HORTEN HAVN GEOTEKNISKE STABILITETSVURDERINGER

Rapport nr. 5112866-1

2012-02-06 Oppdragsnr.: 5112866

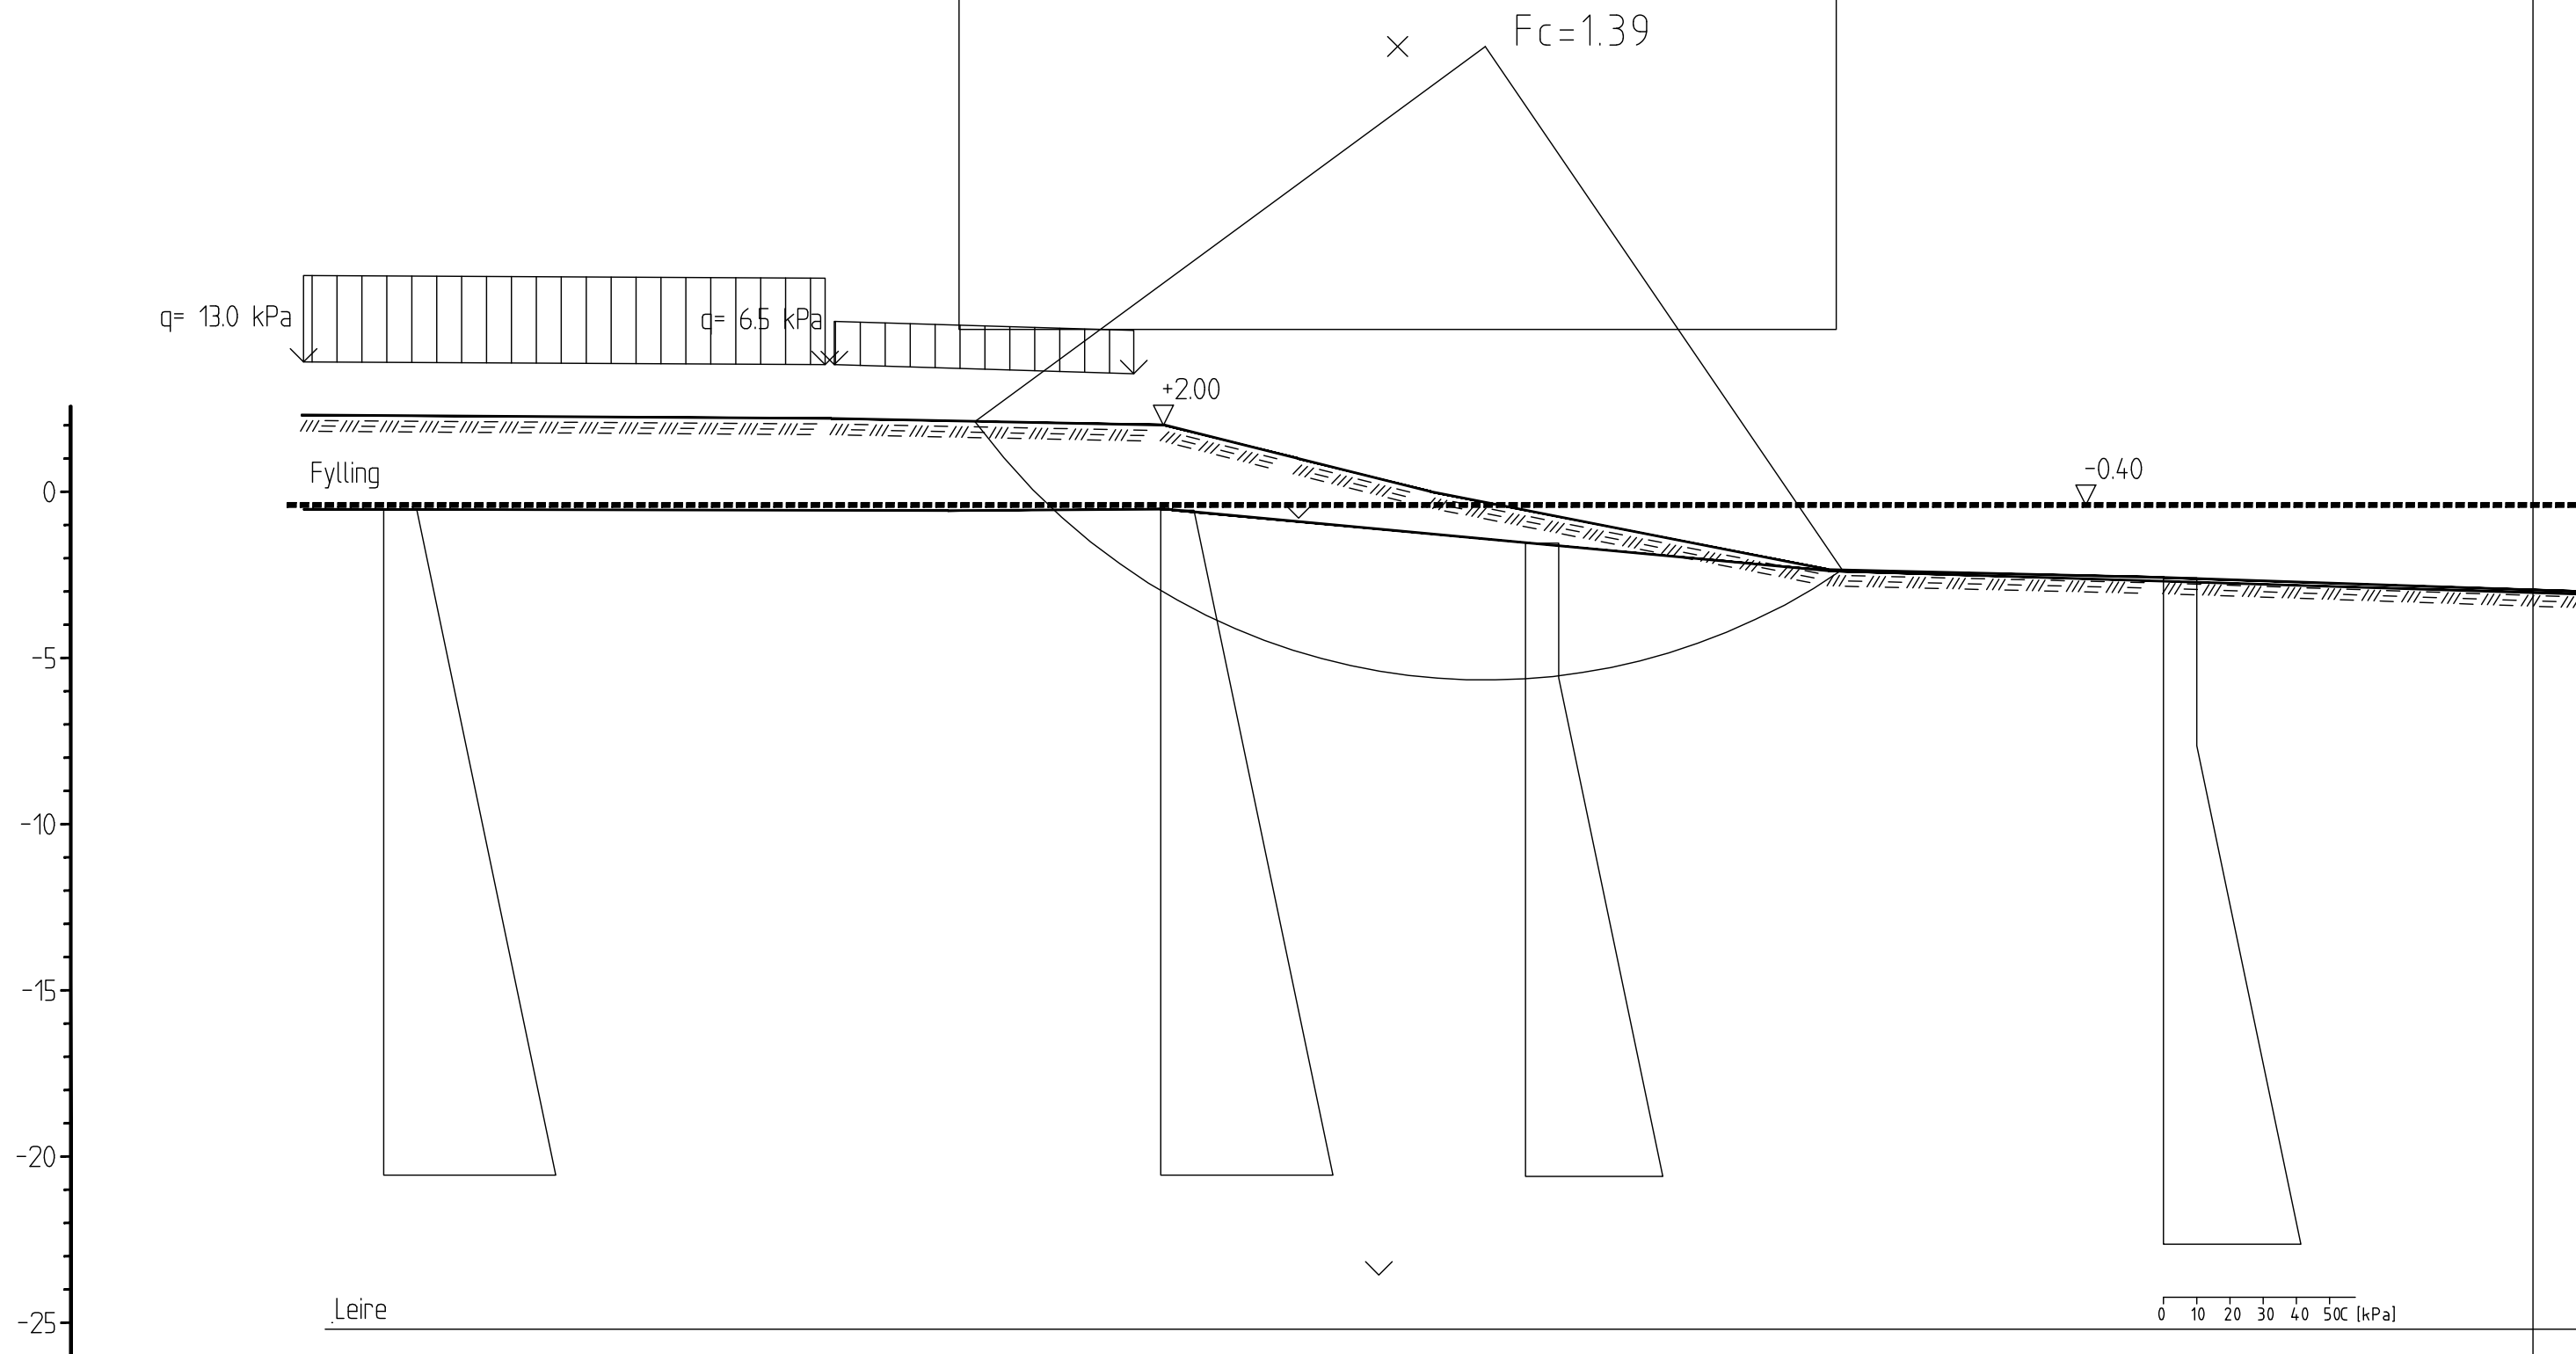
Snitt 1

Totalspenningsbasert stabilitetsberegning gir materialfaktor $\gamma_m=1,39$. Effektivspenningsbasert stabilitetsberegning gir $\gamma_m=2,3$. Basert på dette vurderes sikkerheten mot utglidninger som tilfredsstillende. Det må unngås oppfyllinger eller andre inngrep som medfører forverring av stabiliteten.

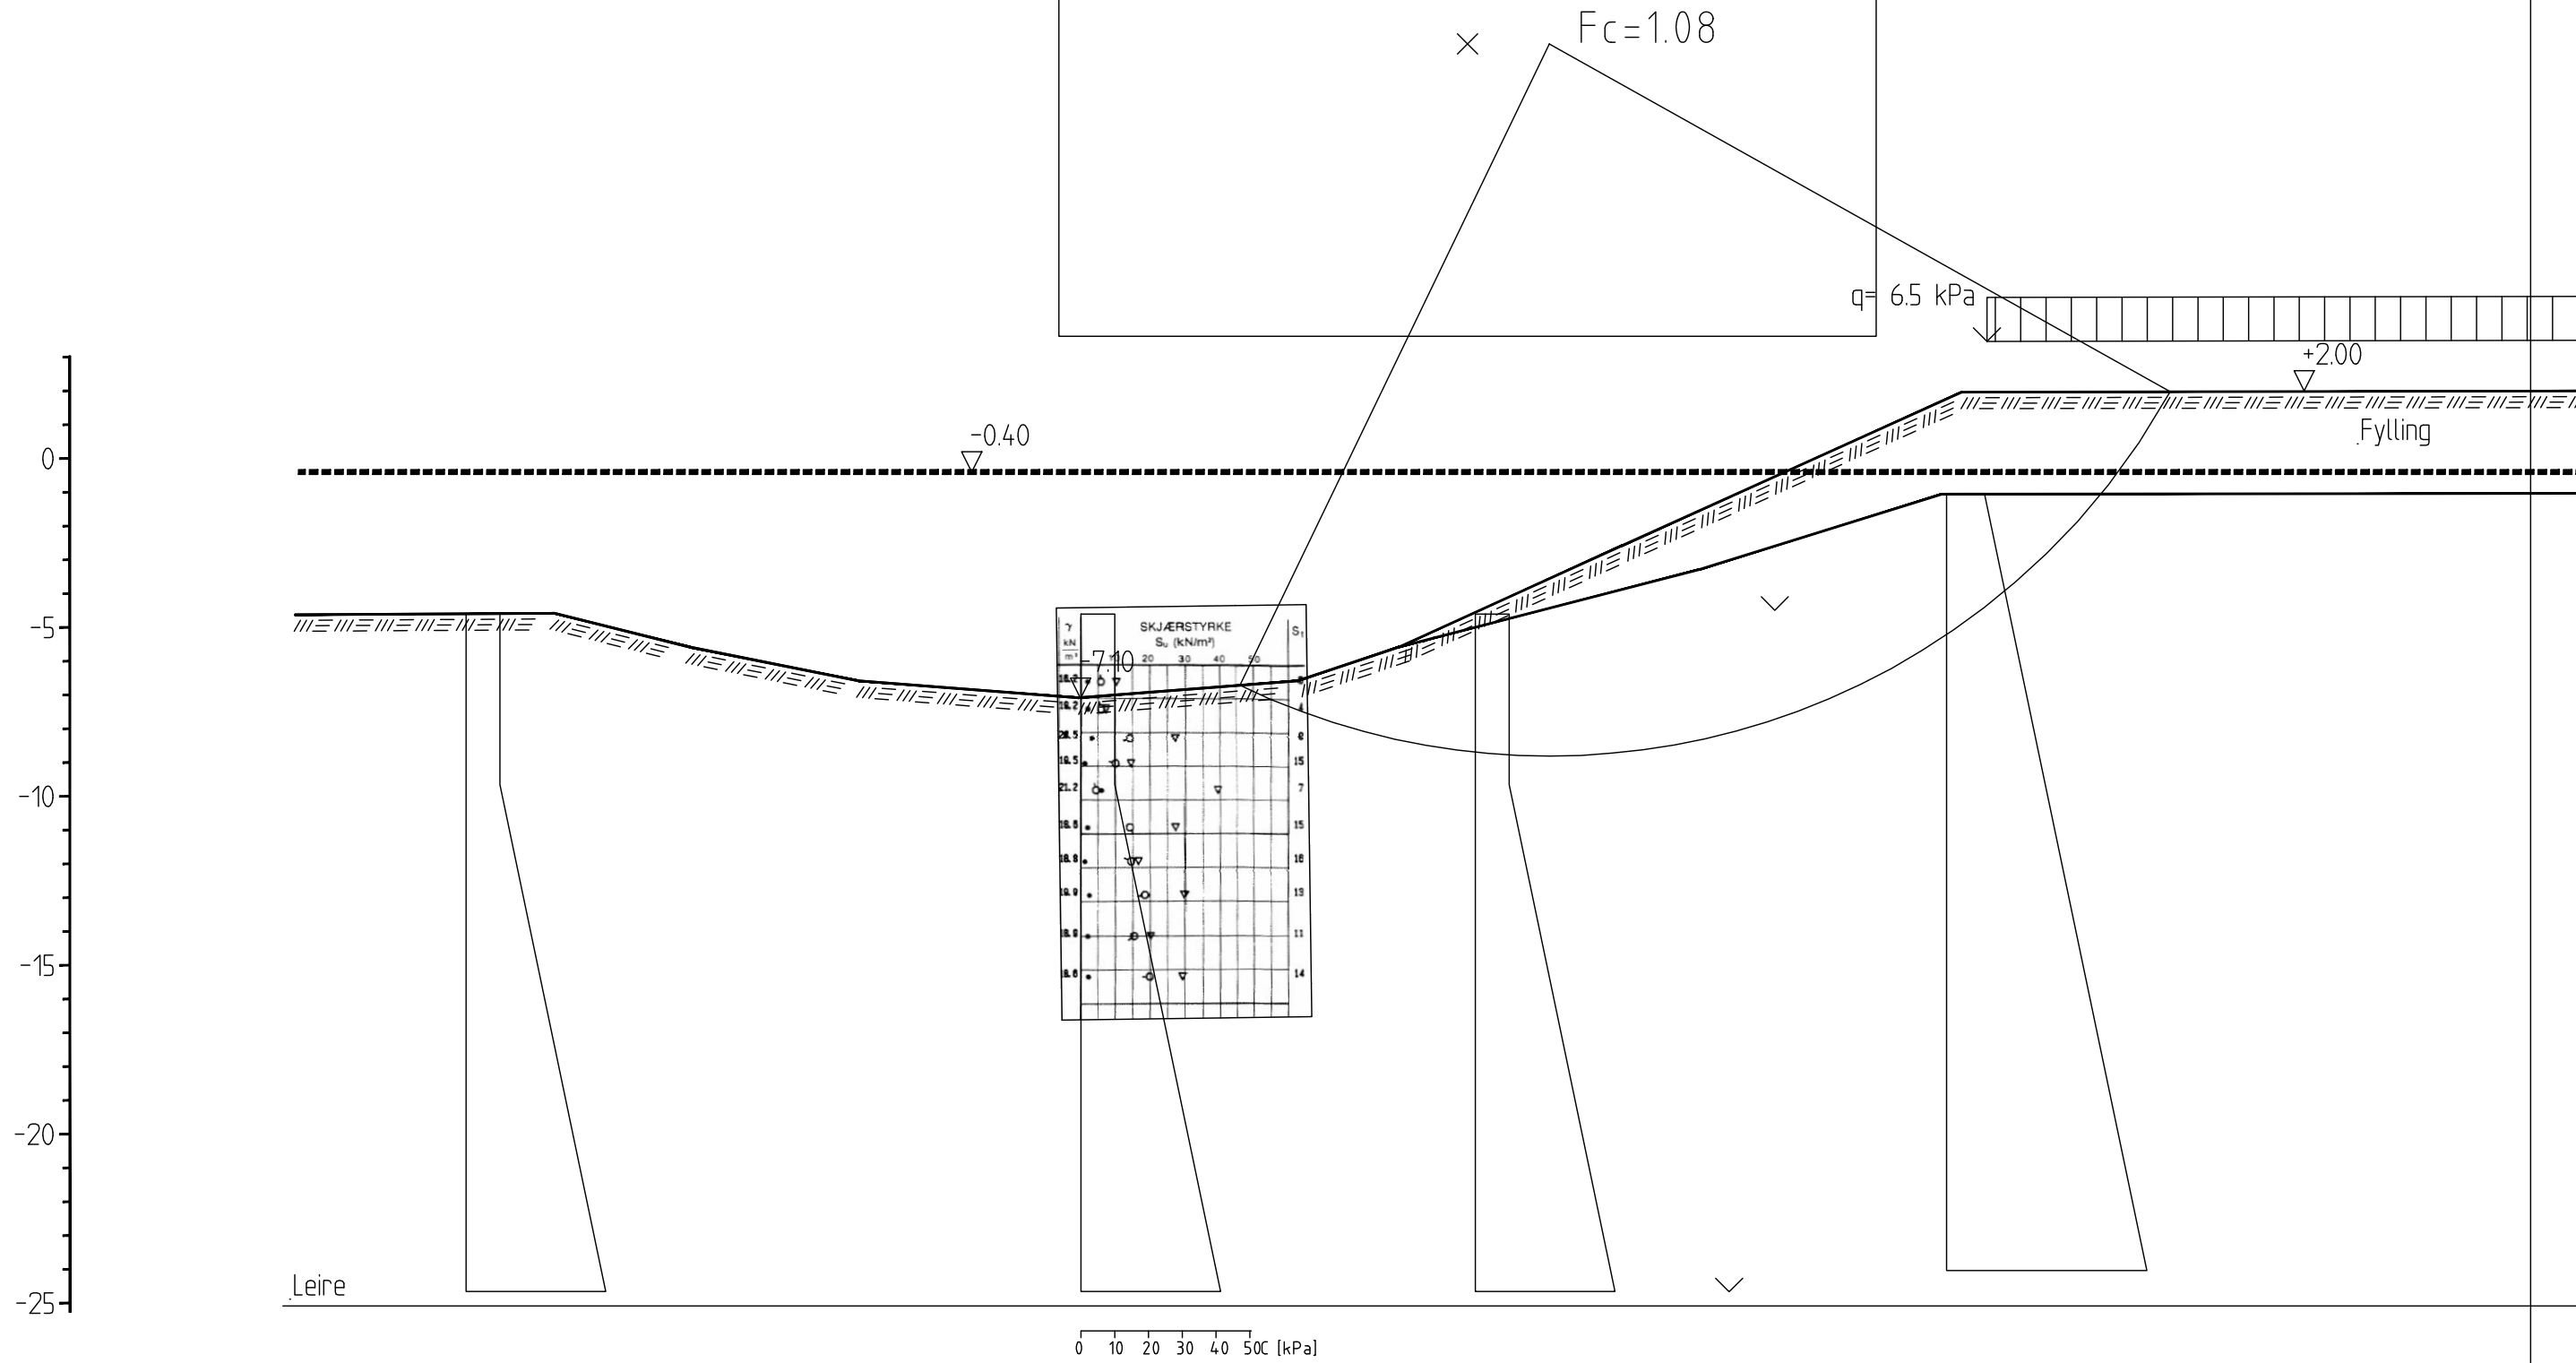
Snitt 2

Totalspenningsbasert stabilitetsberegning gir materialfaktor $\gamma_m=1,08$. Beregning med effektive styrkeparametre gir $\gamma_m=1,3$.

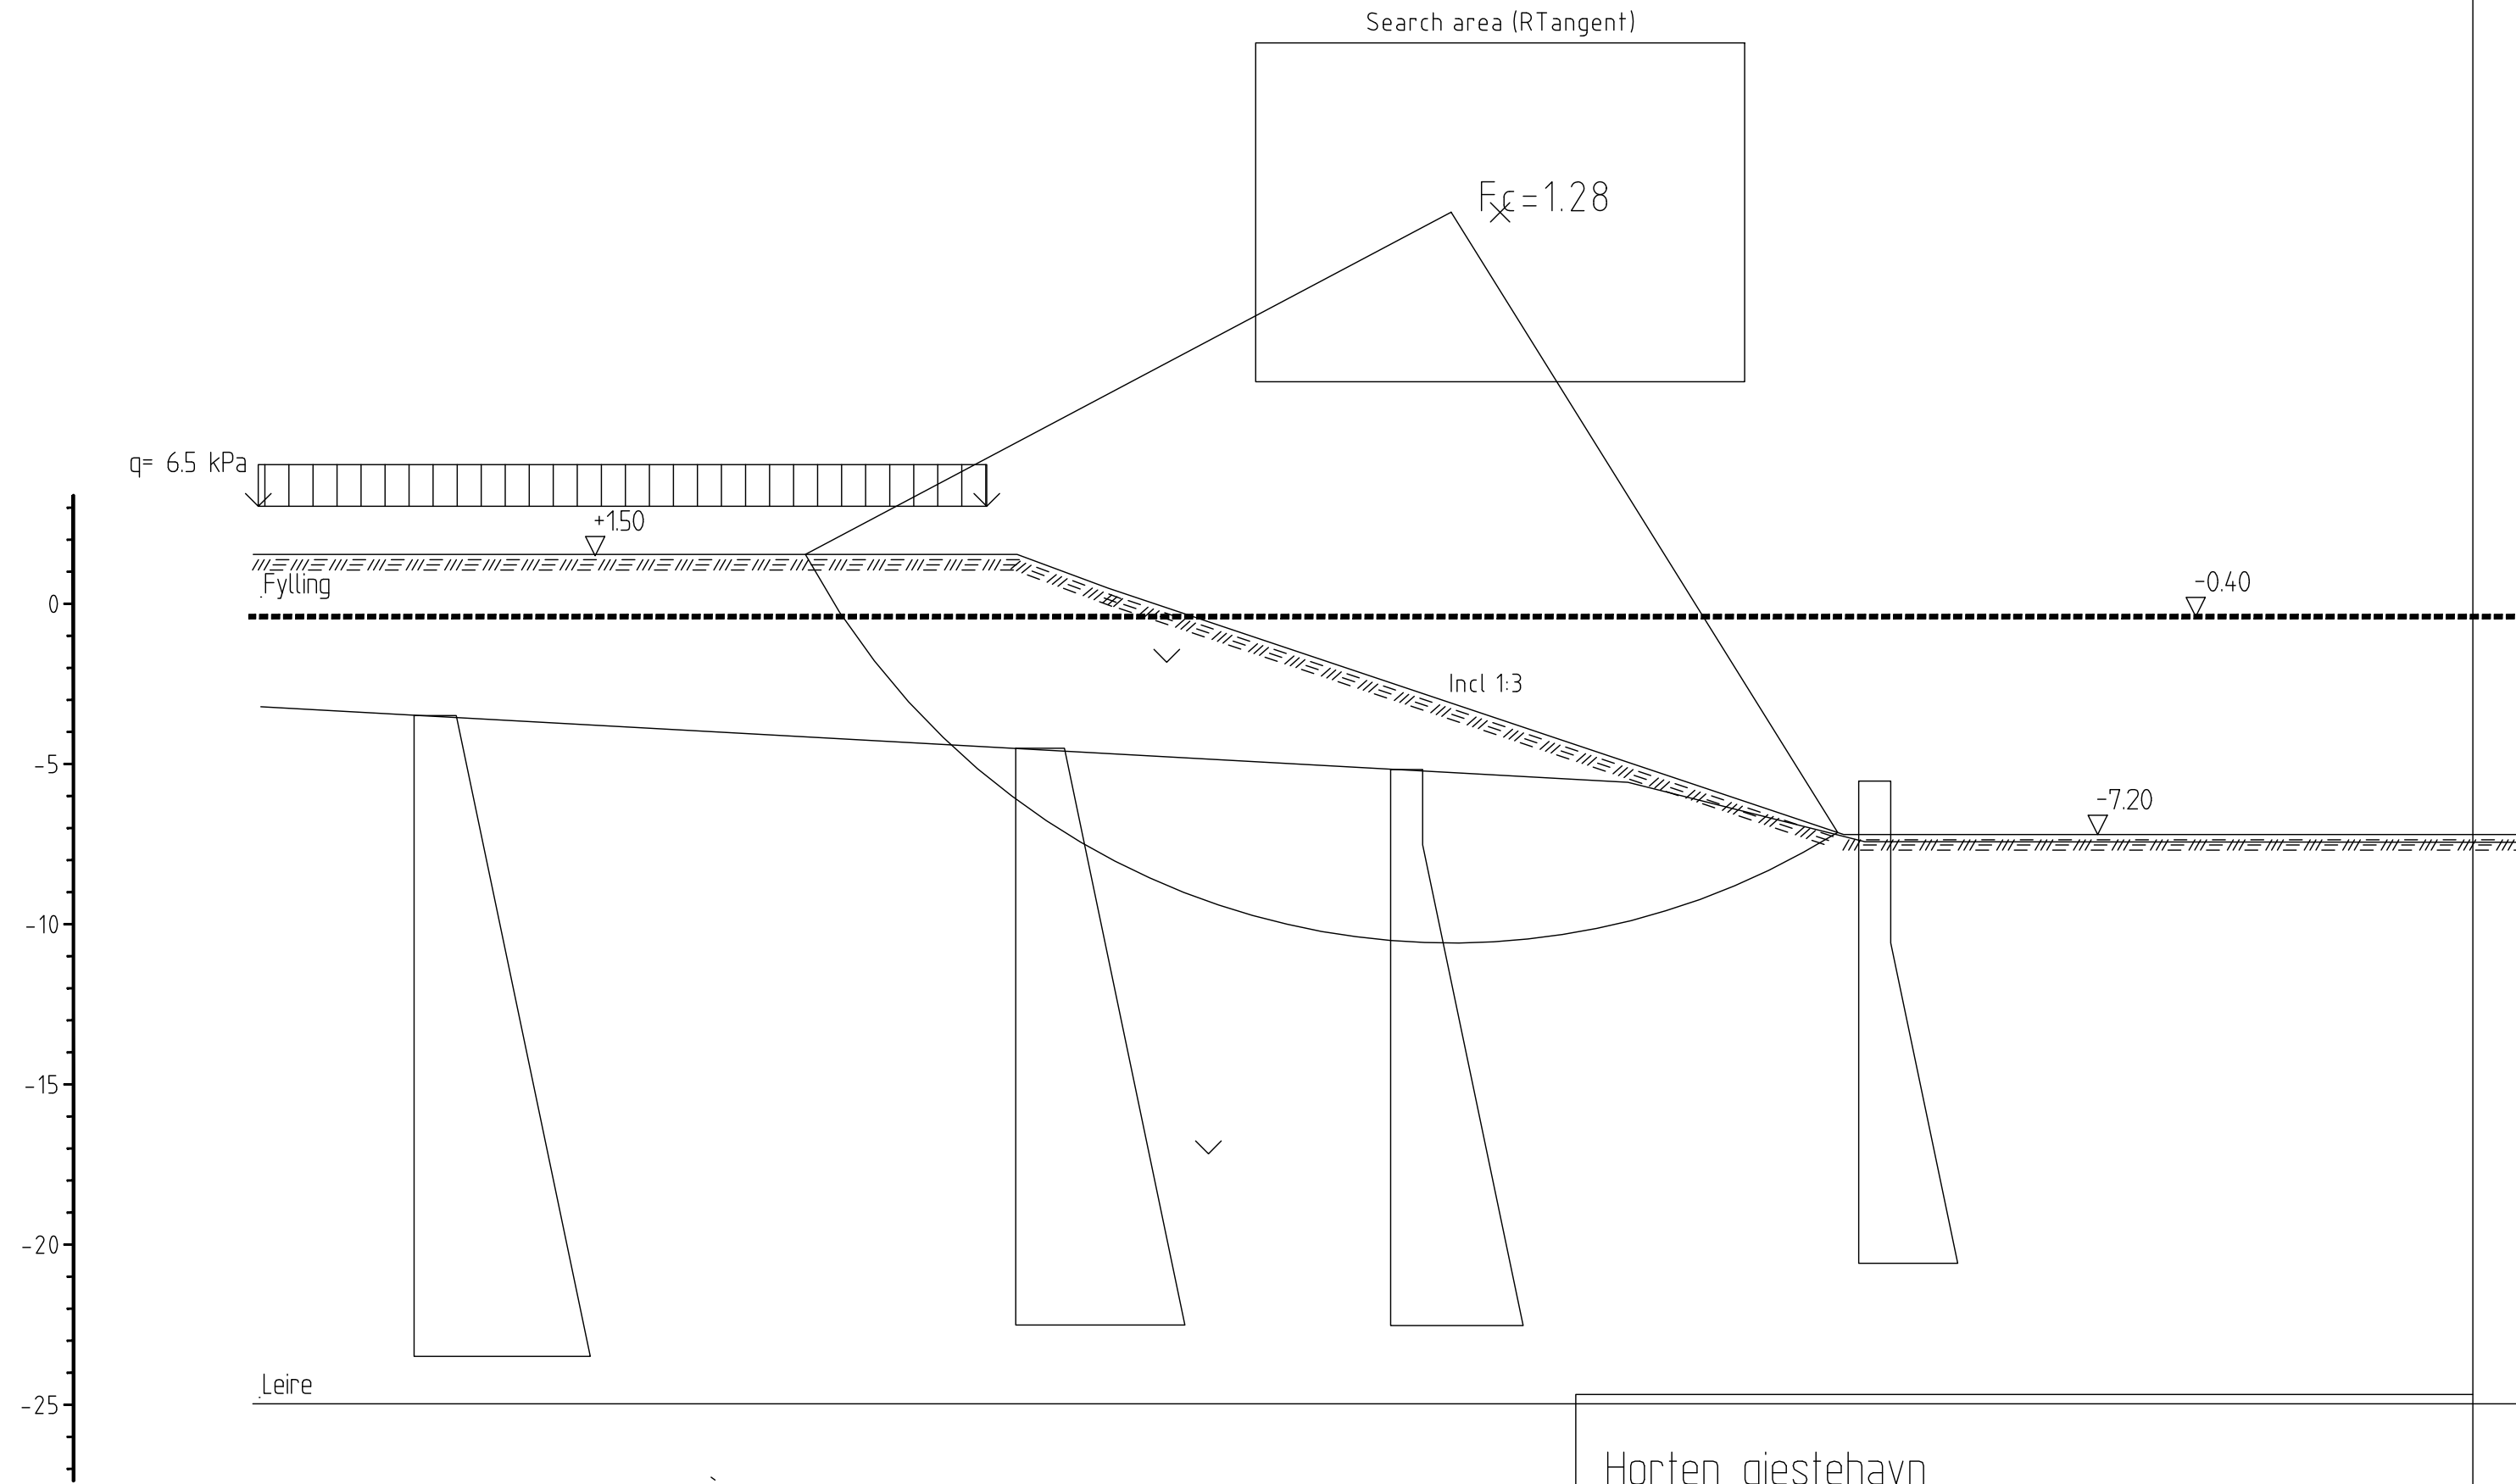
Snitt 3

Totalspenningsbasert stabilitetsberegning gir materialfaktor $\gamma_m=1,28$. Effektivspenningsbasert stabilitetsberegning gir $\gamma_m=2,0$.

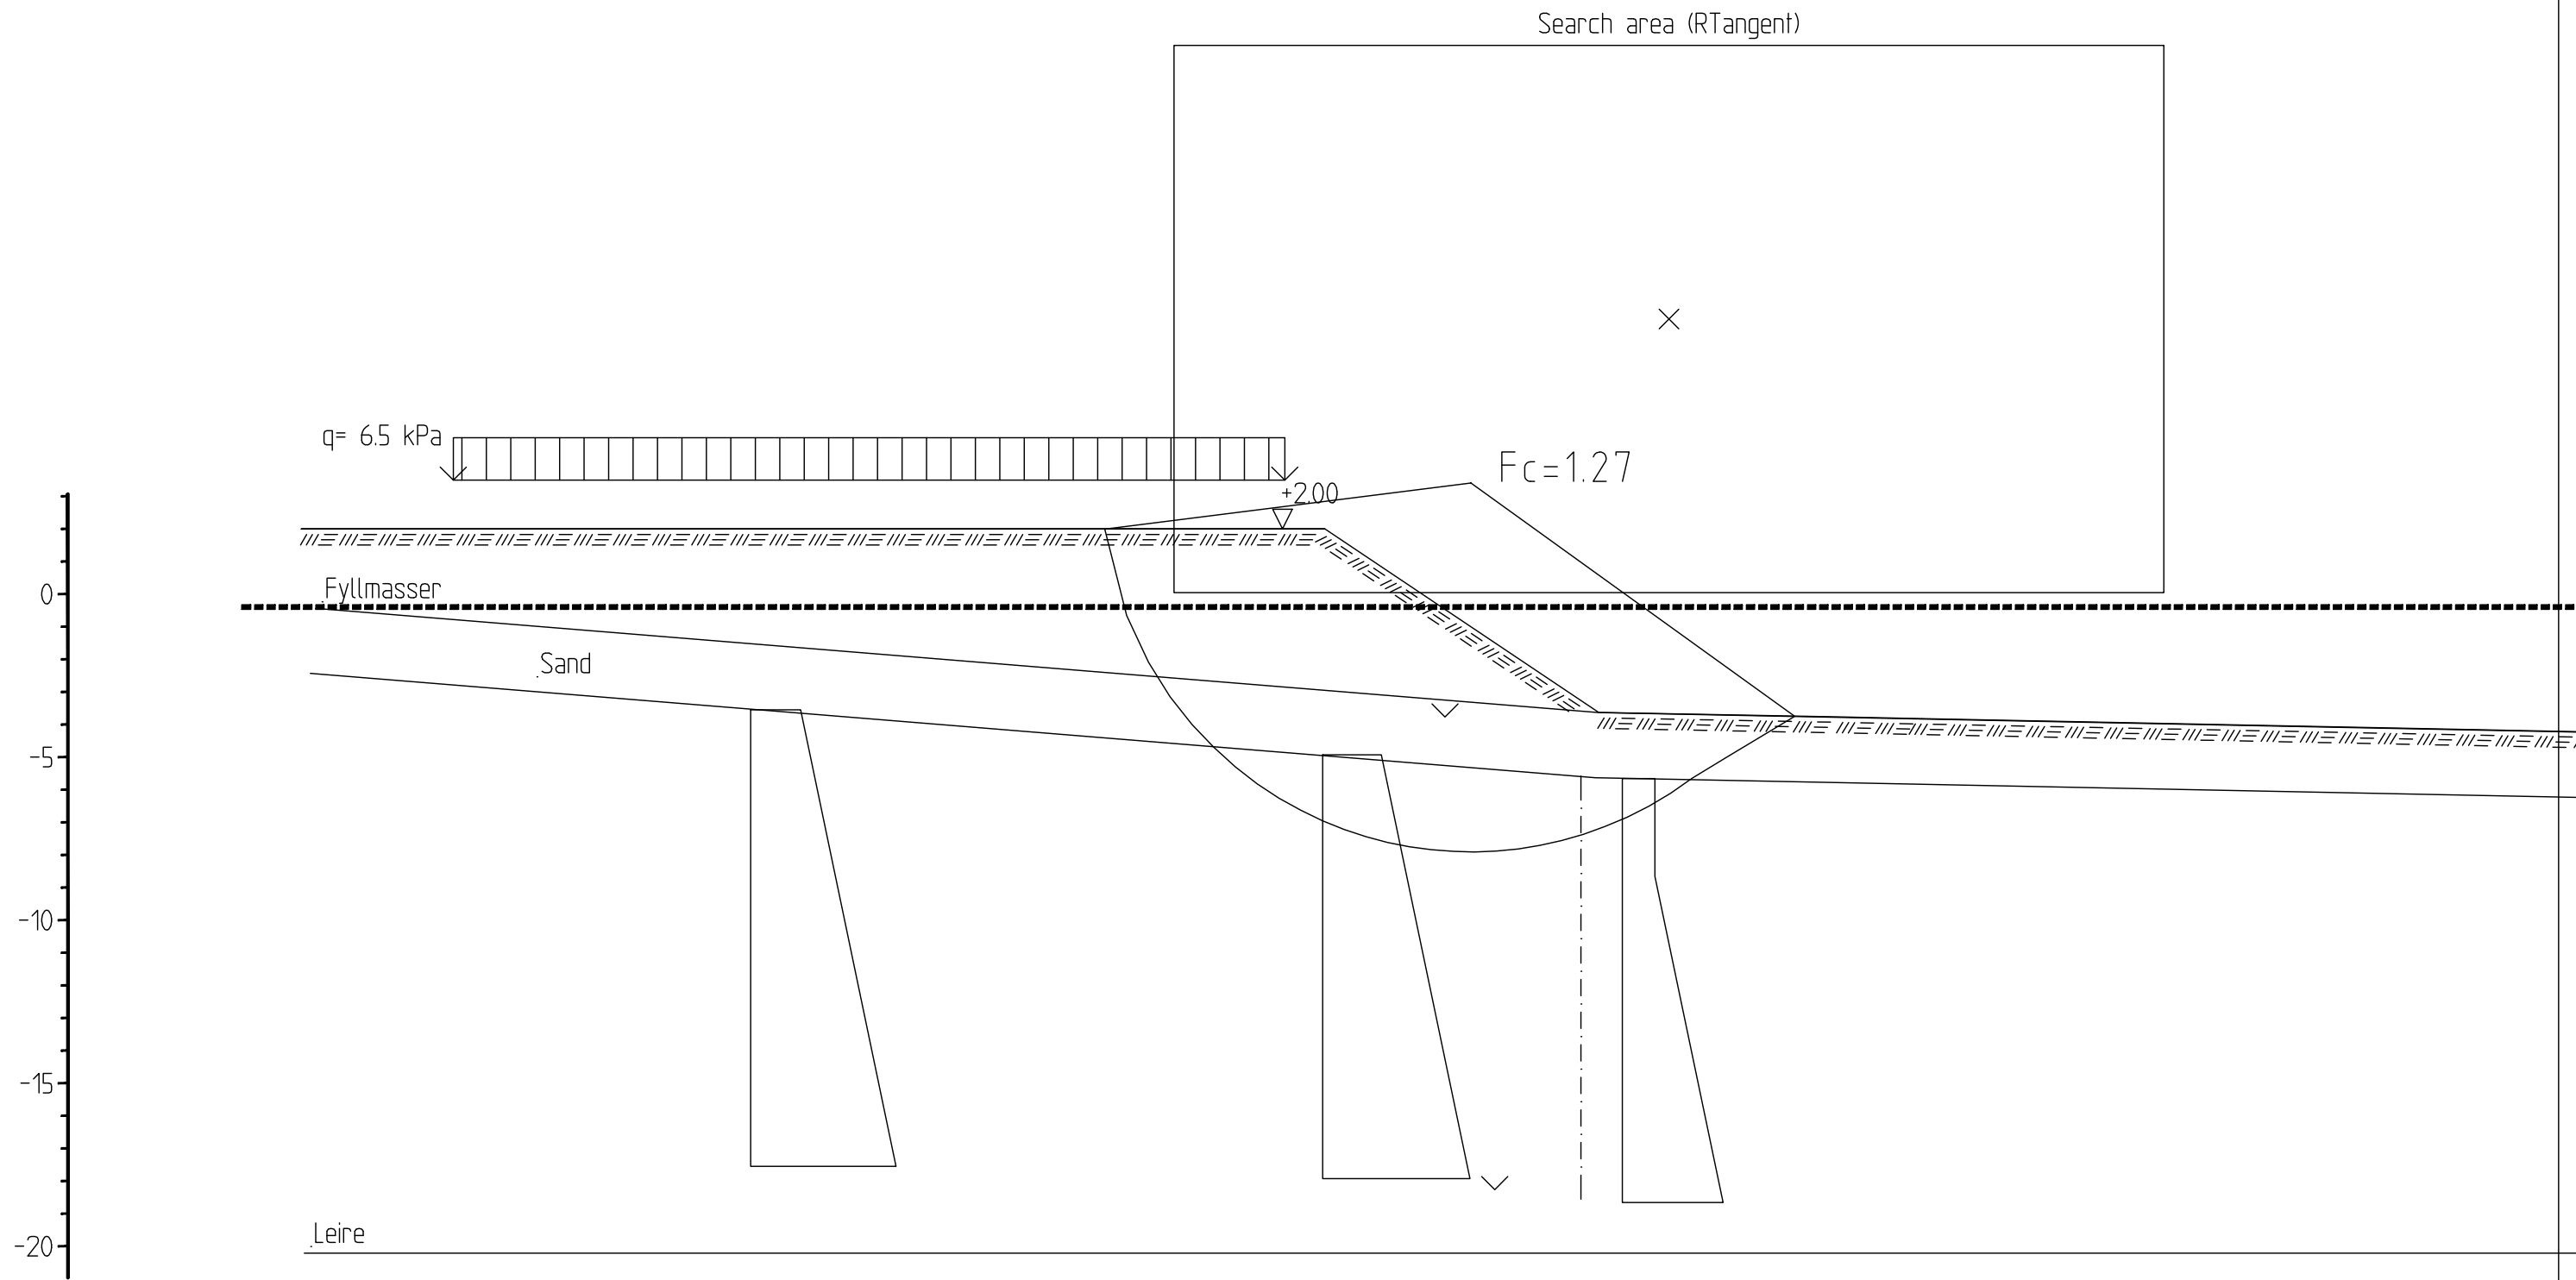
Snitt 4.

Totalspenningsbasert stabilitetsberegning gir materialfaktor $\gamma_m=1,27$. Effektivspenningsbasert stabilitetsberegning gir $\gamma_m=1,7$.

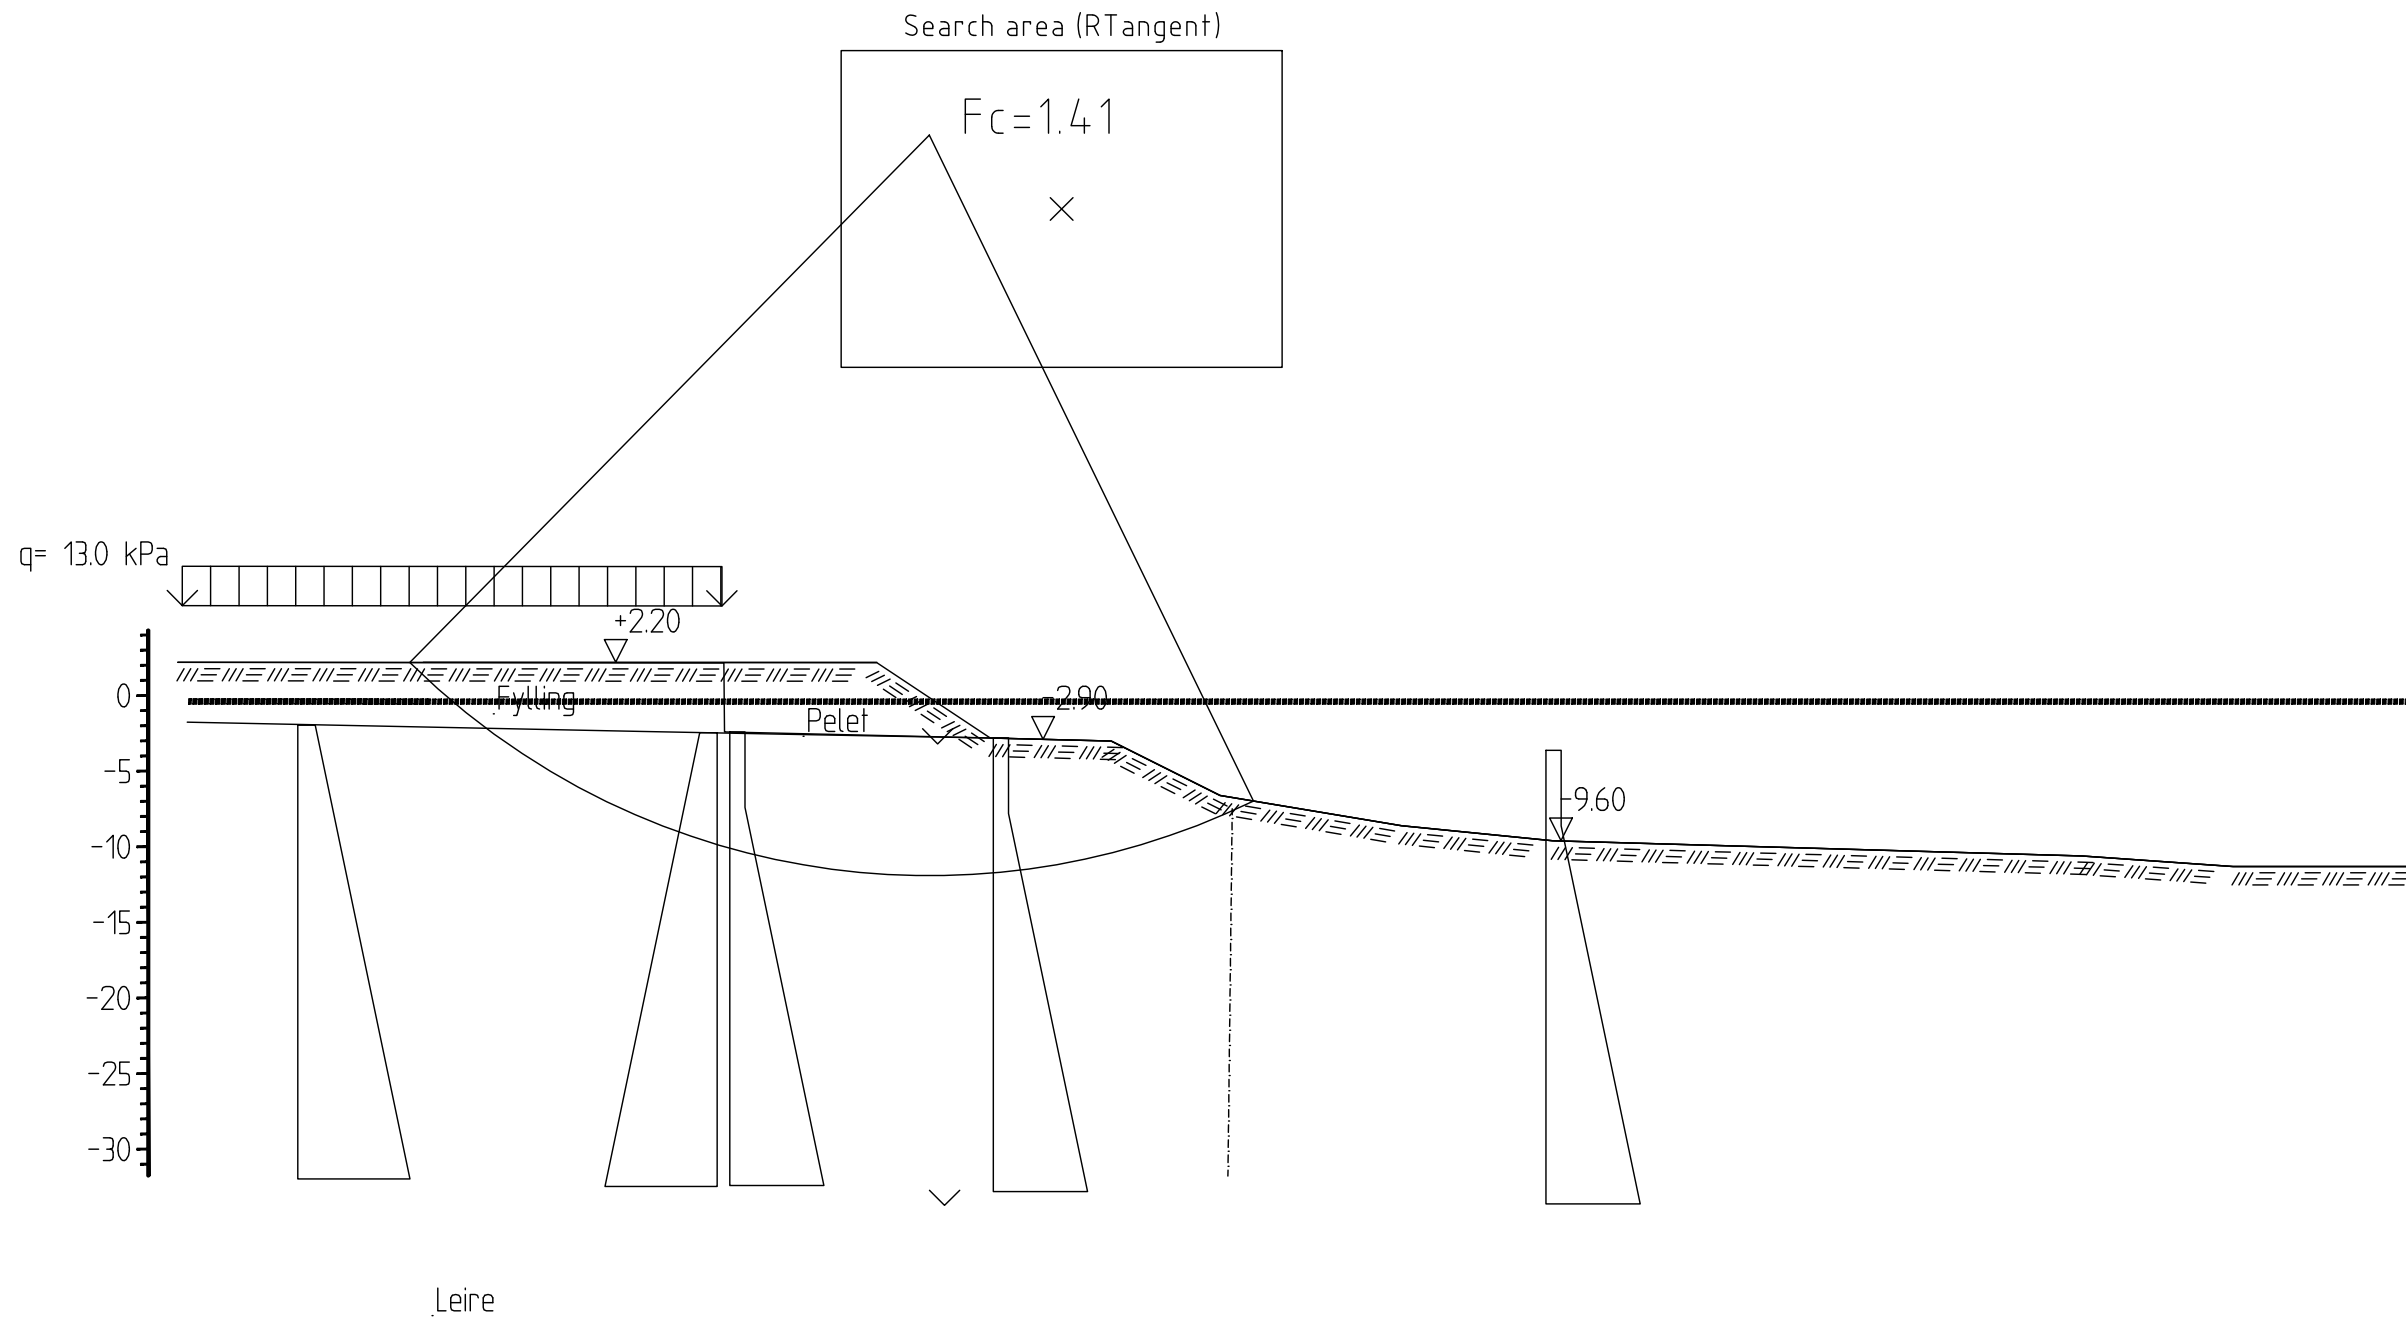
Snitt 5

Noteby-rapport 11390-6 [4] dokumenterer at stabiliteten i dette snittet er tilfredsstillende. Vi har likevel utført en egen beregning og konkludert med at kravet om $\gamma_m > 1,4$ er ivaretatt. Det er ikke sett på korte glideflater i ytre del av fyllingen, da stabiliteten her antas ivaretatt av avlastningspelene. Ved beregning av sikkerhet for dypere glideflater er effekten av pelene forenklet modellert ved at romvekten av fylling på pelene er satt lik null.

Det bemerkes at sjøbunnsnivåene i vår beregning er basert på opplodding utført i 1986. I rapporten fra disse undersøkelsene [5] er det beskrevet at propellerrosjon har medført at sjøbunnen ligger inntil ca. 2 m under opprinnelig mudringsnivå. Videre er det anbefalt i rapporten at situasjonen holdes under oppsikt ved for eksempel årlige opploddinger av sjøbunnen. Vi anbefaler ny opplodding av sjøbunnen for å undersøke om det er behov for erosjonssikring eller andre tiltak i dette området.

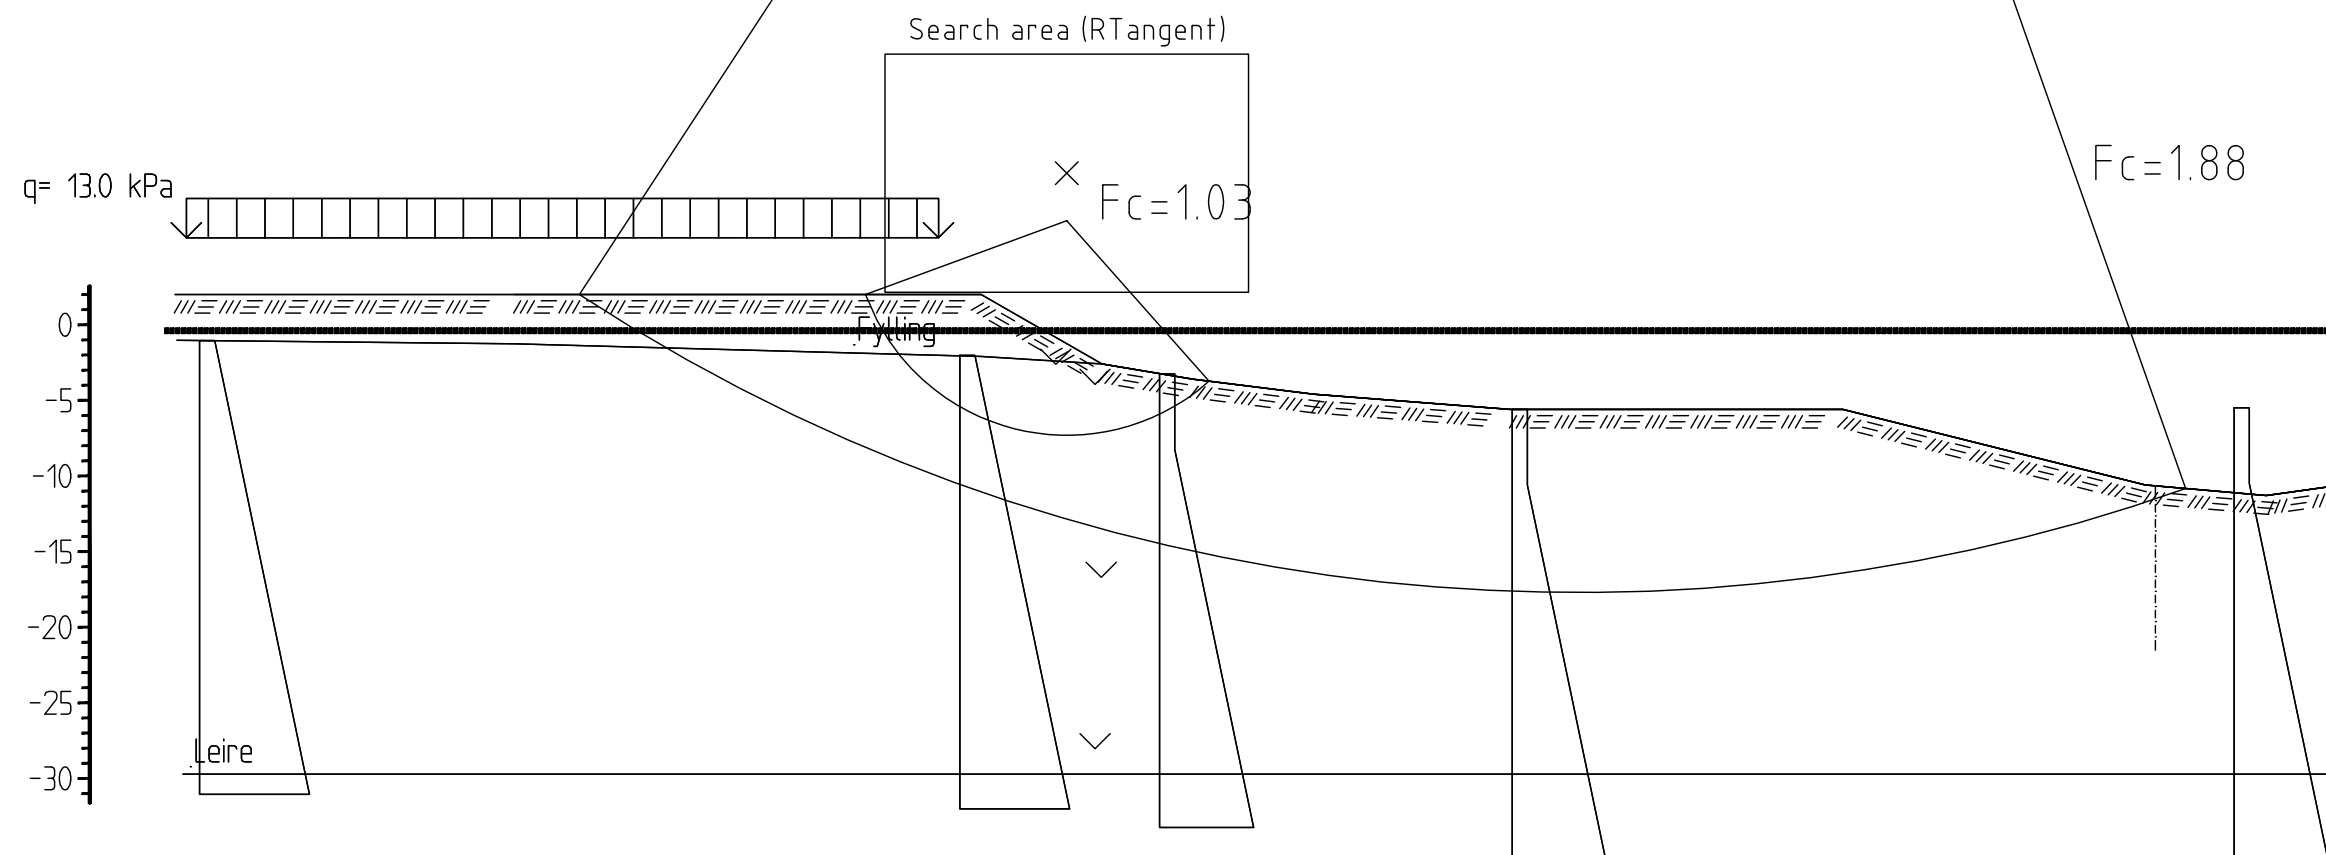
Snitt 6

Totalspenningsbasert stabilitetsberegning gir materialfaktor $\gamma_m = 1,03$.
