# GRUNNUNDERSØKELSER DATARAPPORT

| Oppdrag: R.902 VIKELVA<br>VURDERING AV EROSJONSFARE | | | |
| Emneord:<br>erosjon | | | |
| <p>Sammendrag:</p> <p>I forbindelse med rehabilisering av Nydammen i Jonsvatn-vassdraget er det stillt spørsmål om erosjonsfare og rasfare langs Vikelva som følge av flom. Det er derfor utført grunnundersøkelser i 4 profil som grunnlag for slike vurderinger.</p> <p>Undersøkelsene viste at en har leire og silt i de bratte skråningene på østsiden, og at løsmassemektingene i bekkeløpet er beskjedne.</p> <p>Skråningene ligger flere steder i rasvinkel, men det er ikke fare for at erosjon skal utløse store retrogressive skred. Likevel er det to partier som med fordel kan plastres.</p> <p>En eldre dam bør fjernes, og det bør ryddes for rask og nedfalls trær i hele elveleiet.</p> <p>Kåre Sand</p> | | | |

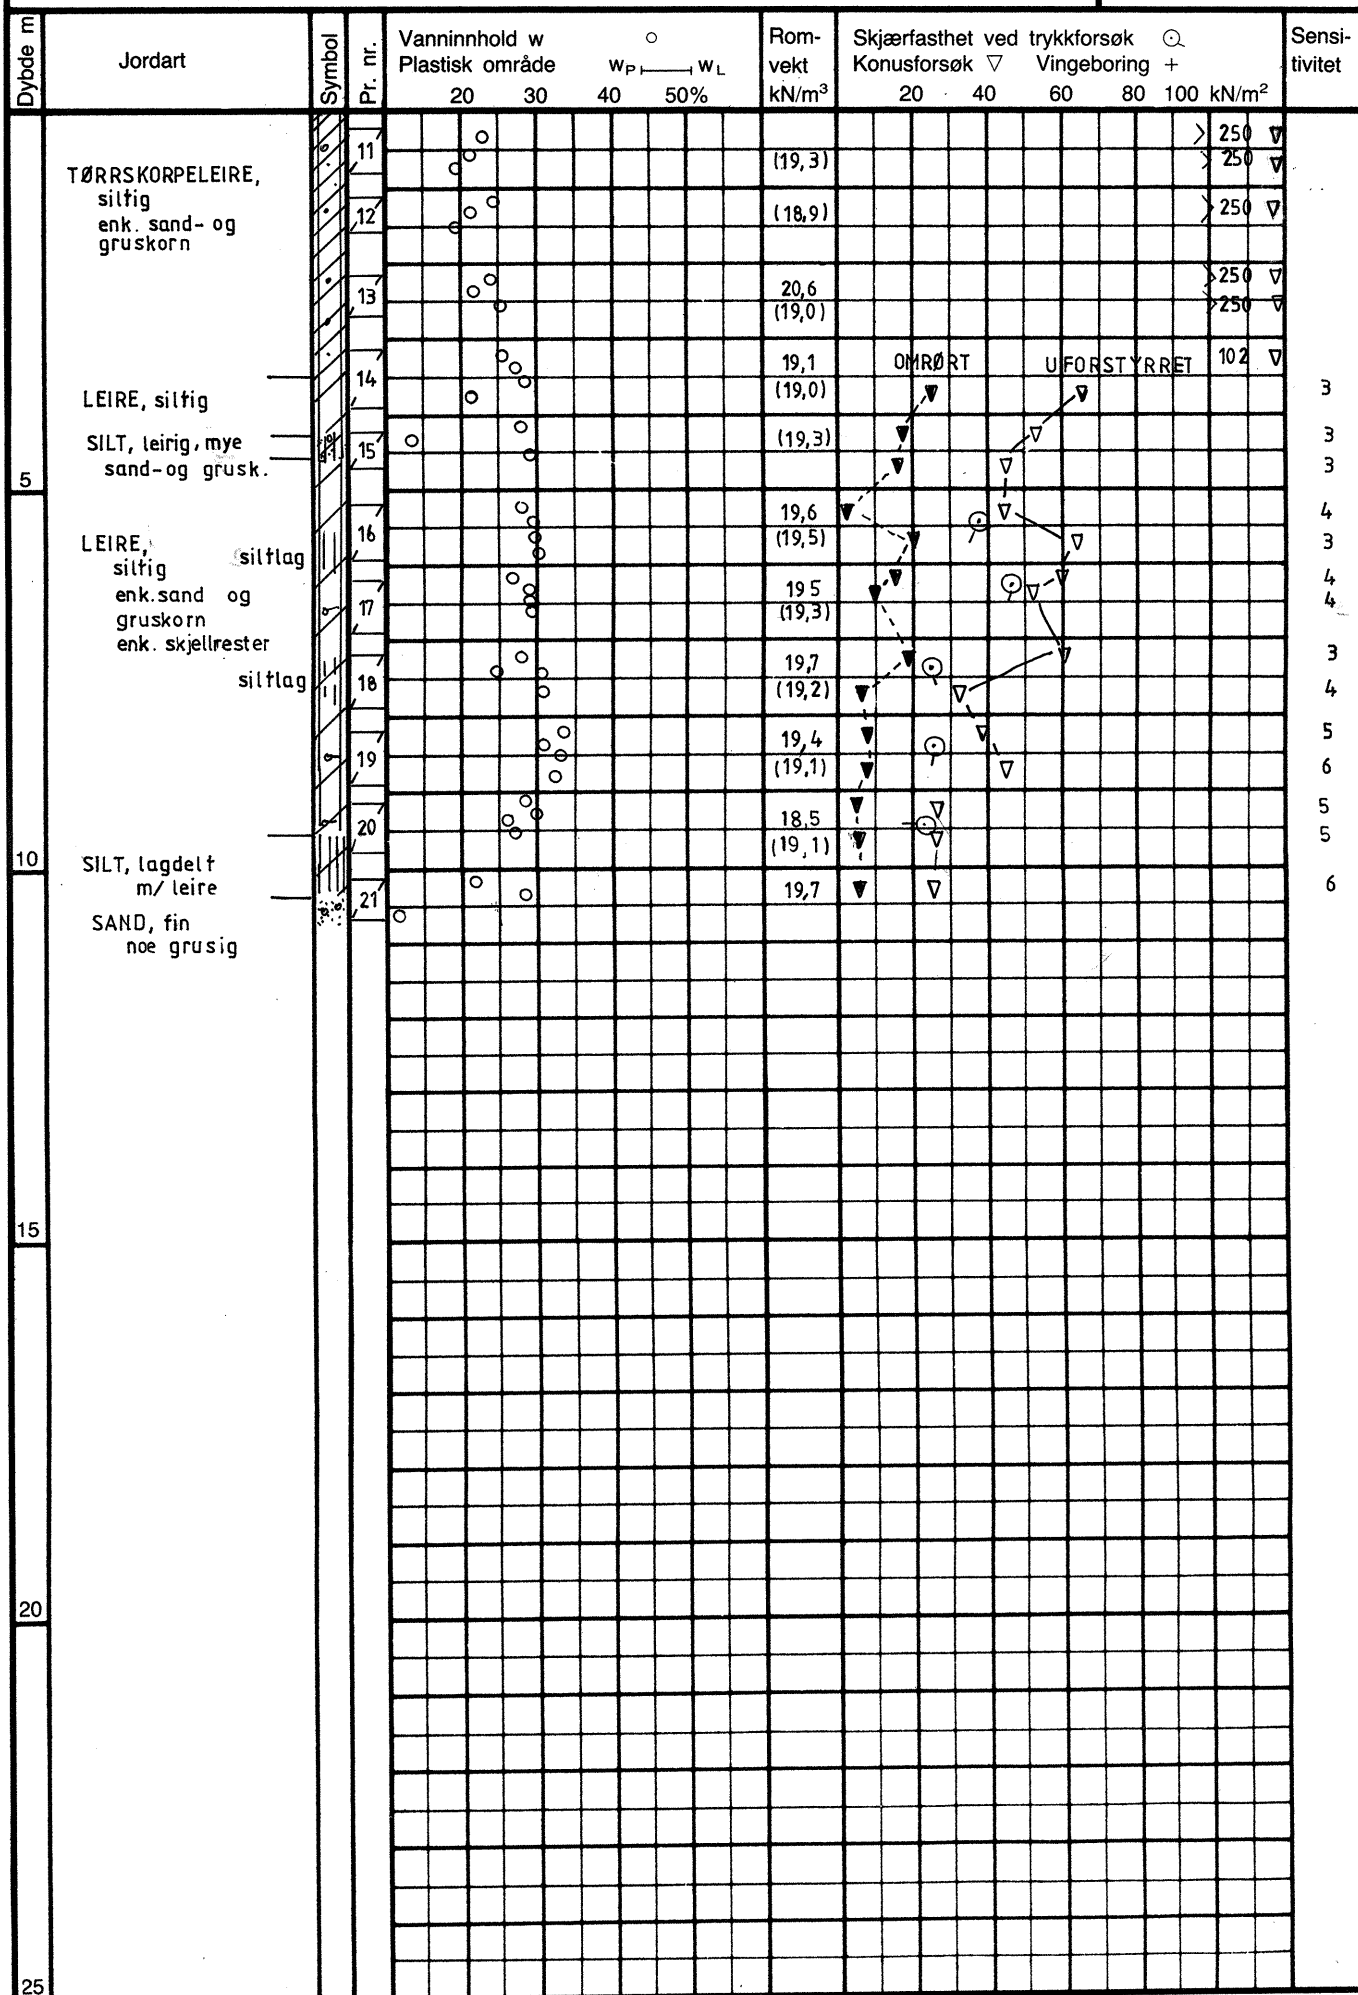
BILAG: 3

Leira og silten er stort sett fast og med lavt vanninnhold og høy romvekt. Massene inneholder endel gruskorn.

Rett øst for den gamle demningen er det påtruffet en rygg med middels fast og tildels bløt leire i dybden. Leira er ikke sensitiv.

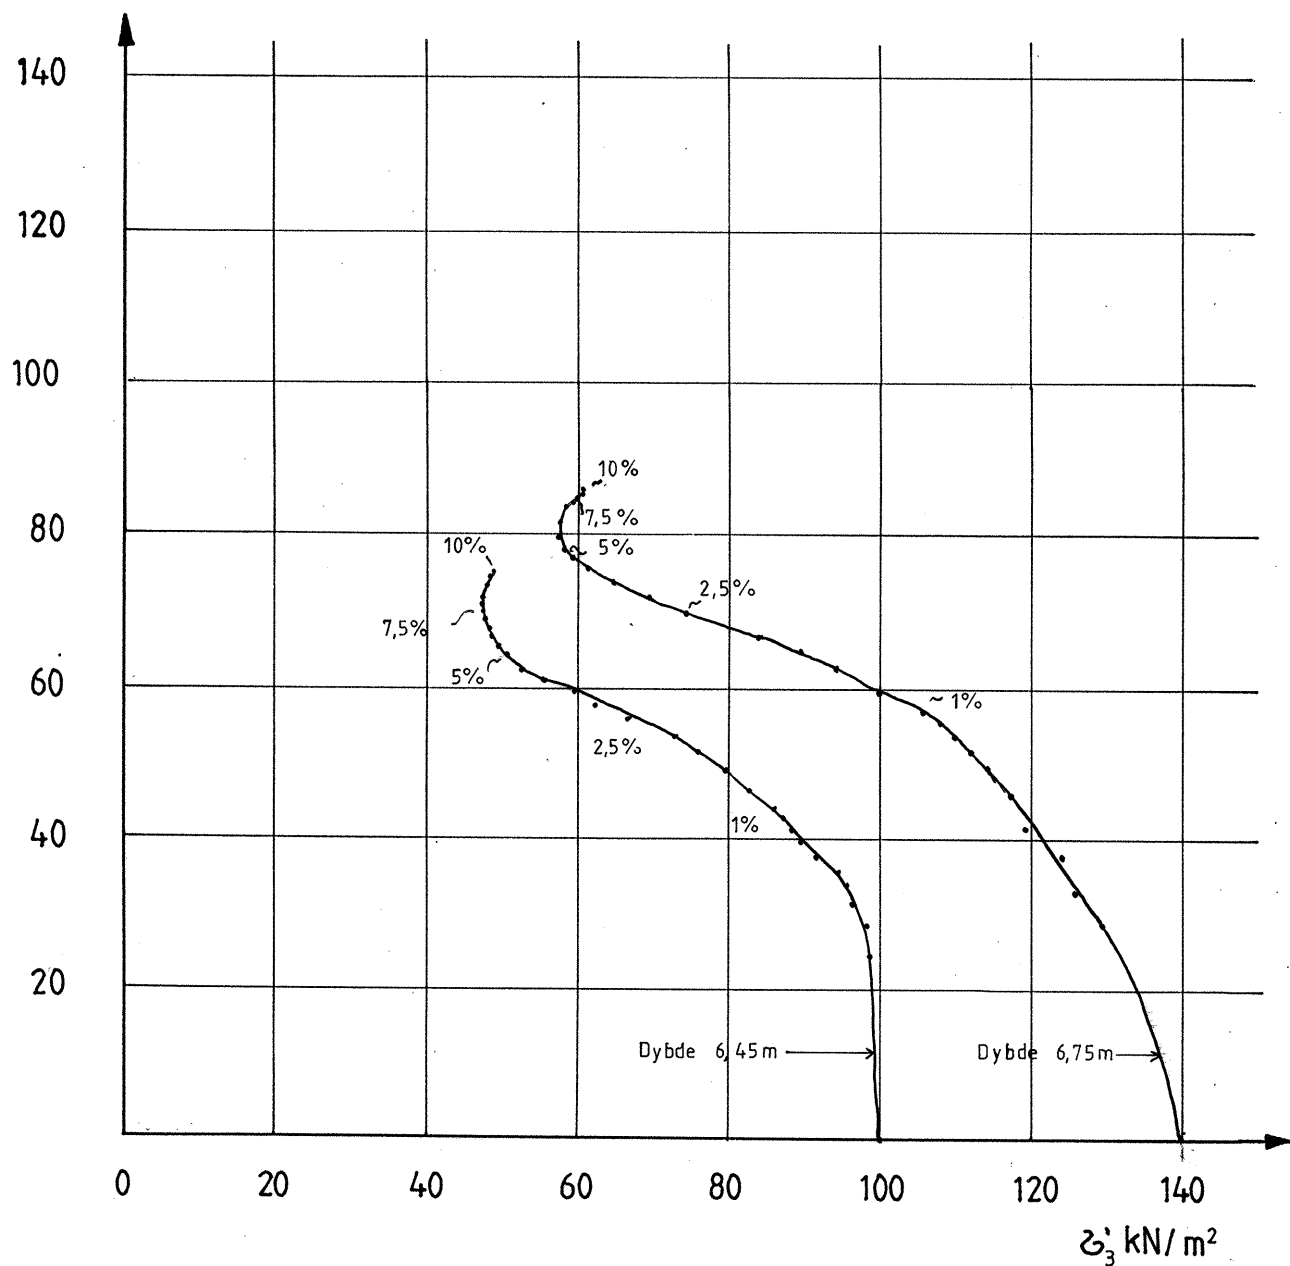
Treaksialforsøk  
Boring 1 , dybde 6,45 m  
og 6,75 m

Det er til slutt utført ett treaksialforsøk for å bestemme styrkeparametre på effektiv-spenningsbasis.

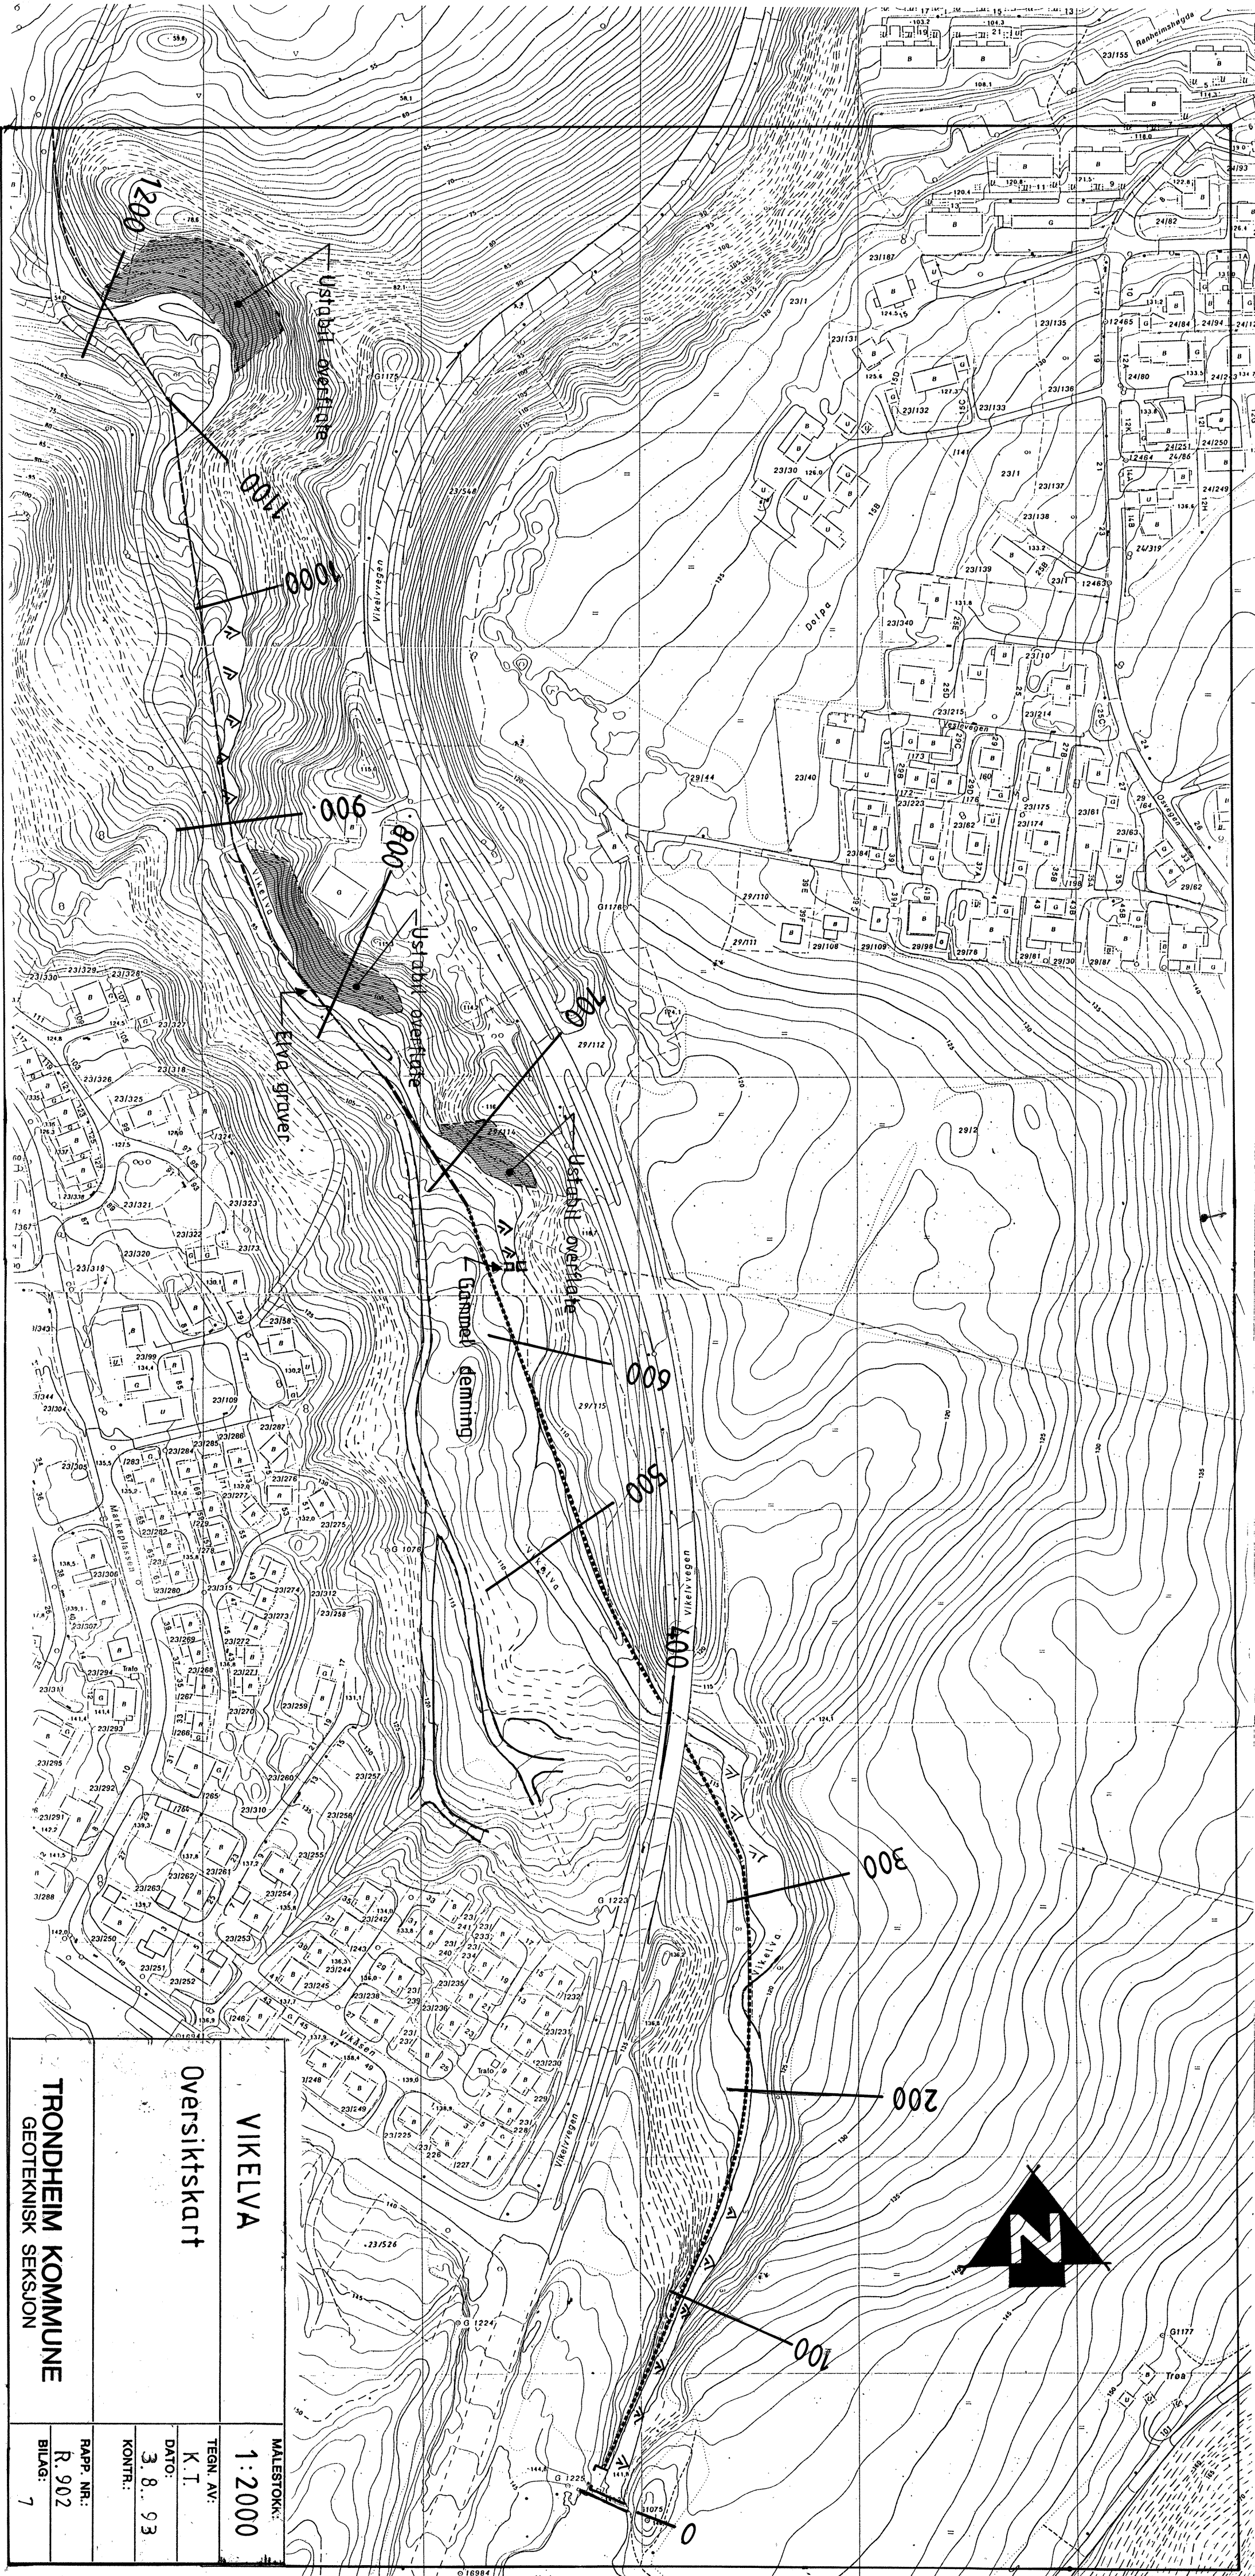
| | | BILAG: 7 | |

Generelt            I bilag 7 er tatt med et oversiktskart over Vikelva. For å forenkle lokaliseringen er ca avstand nedstrøms demningen i Nydammen angitt. Vi har også korrigert kartet der angitt elveareal opprinnelig var galt.

660 - 720 m Elva renner her mot- og langs en over 15 meter høy og bratt skråning. Skråningshelningen er ca 1:1, hvilket er tilnærmet rasvinkel for massene, hovedsakelig fast leirig silt og siltig leire. Vegetasjonen i skråningen bærer preg av at det skjer overflate sig. Stabiliteten er således anstrengt, og det tåles ikke erosjon av betydning i foten.

770 - 890 m Elva gjør igjen en sving inn mot bratte skråninger mot øst. Helt ned mot brua (890) er det spredte sår i skråningen etter erosjon/glidninger. Elvesiden kan også her med fordel plastres, og vegetasjonen må ialle fall ikke skades.

1120 - 1200 Her går elva i sving inn mot en meget høy og bratt skråning. Massene antas å være leirig silt. Den 25 meter høye skråningen ligger med helning 1:1 og vegetasjonen viser at det foregår sig i skråningen. Ryggen er imidlertid lokal, og mindre glidninger vil ikke få vesentlige økonomiske konsekvenser, bl.a. fordi rørgata ligger i god avstand fra denne skråningen.

Vegetasjonen må ikke fjernes fra skråningen da den binder overflaten. Elvebredden kan med fordel plastres på denne strekningen.
