R.1537 ØVRE LEIRFOSSEN Utglidning

GRUNNUNDERSØKELSER
DATARAPPORT

Oppdrag: R.1537	ØVRE LEIRFOSSEN. UTGLIDNING		
	Datarapport		
Trondheim den:	03.04.2012		
Oppdragsgiver:	Intern	Oppdrag ved:	Tone Furuberg
Repr. punkt:	Euref 89. øst: 570 450	Euref 89 nord: 7 028 250	
Sted:	Øvre Leirfossen	Antall tekstsider:	3
Feltarbeid utført:	22.03.2012	Antall bilag:	1
Feltmetoder:	Totalsondering		
Emneord:	Rasfare		
Saksbehandler:

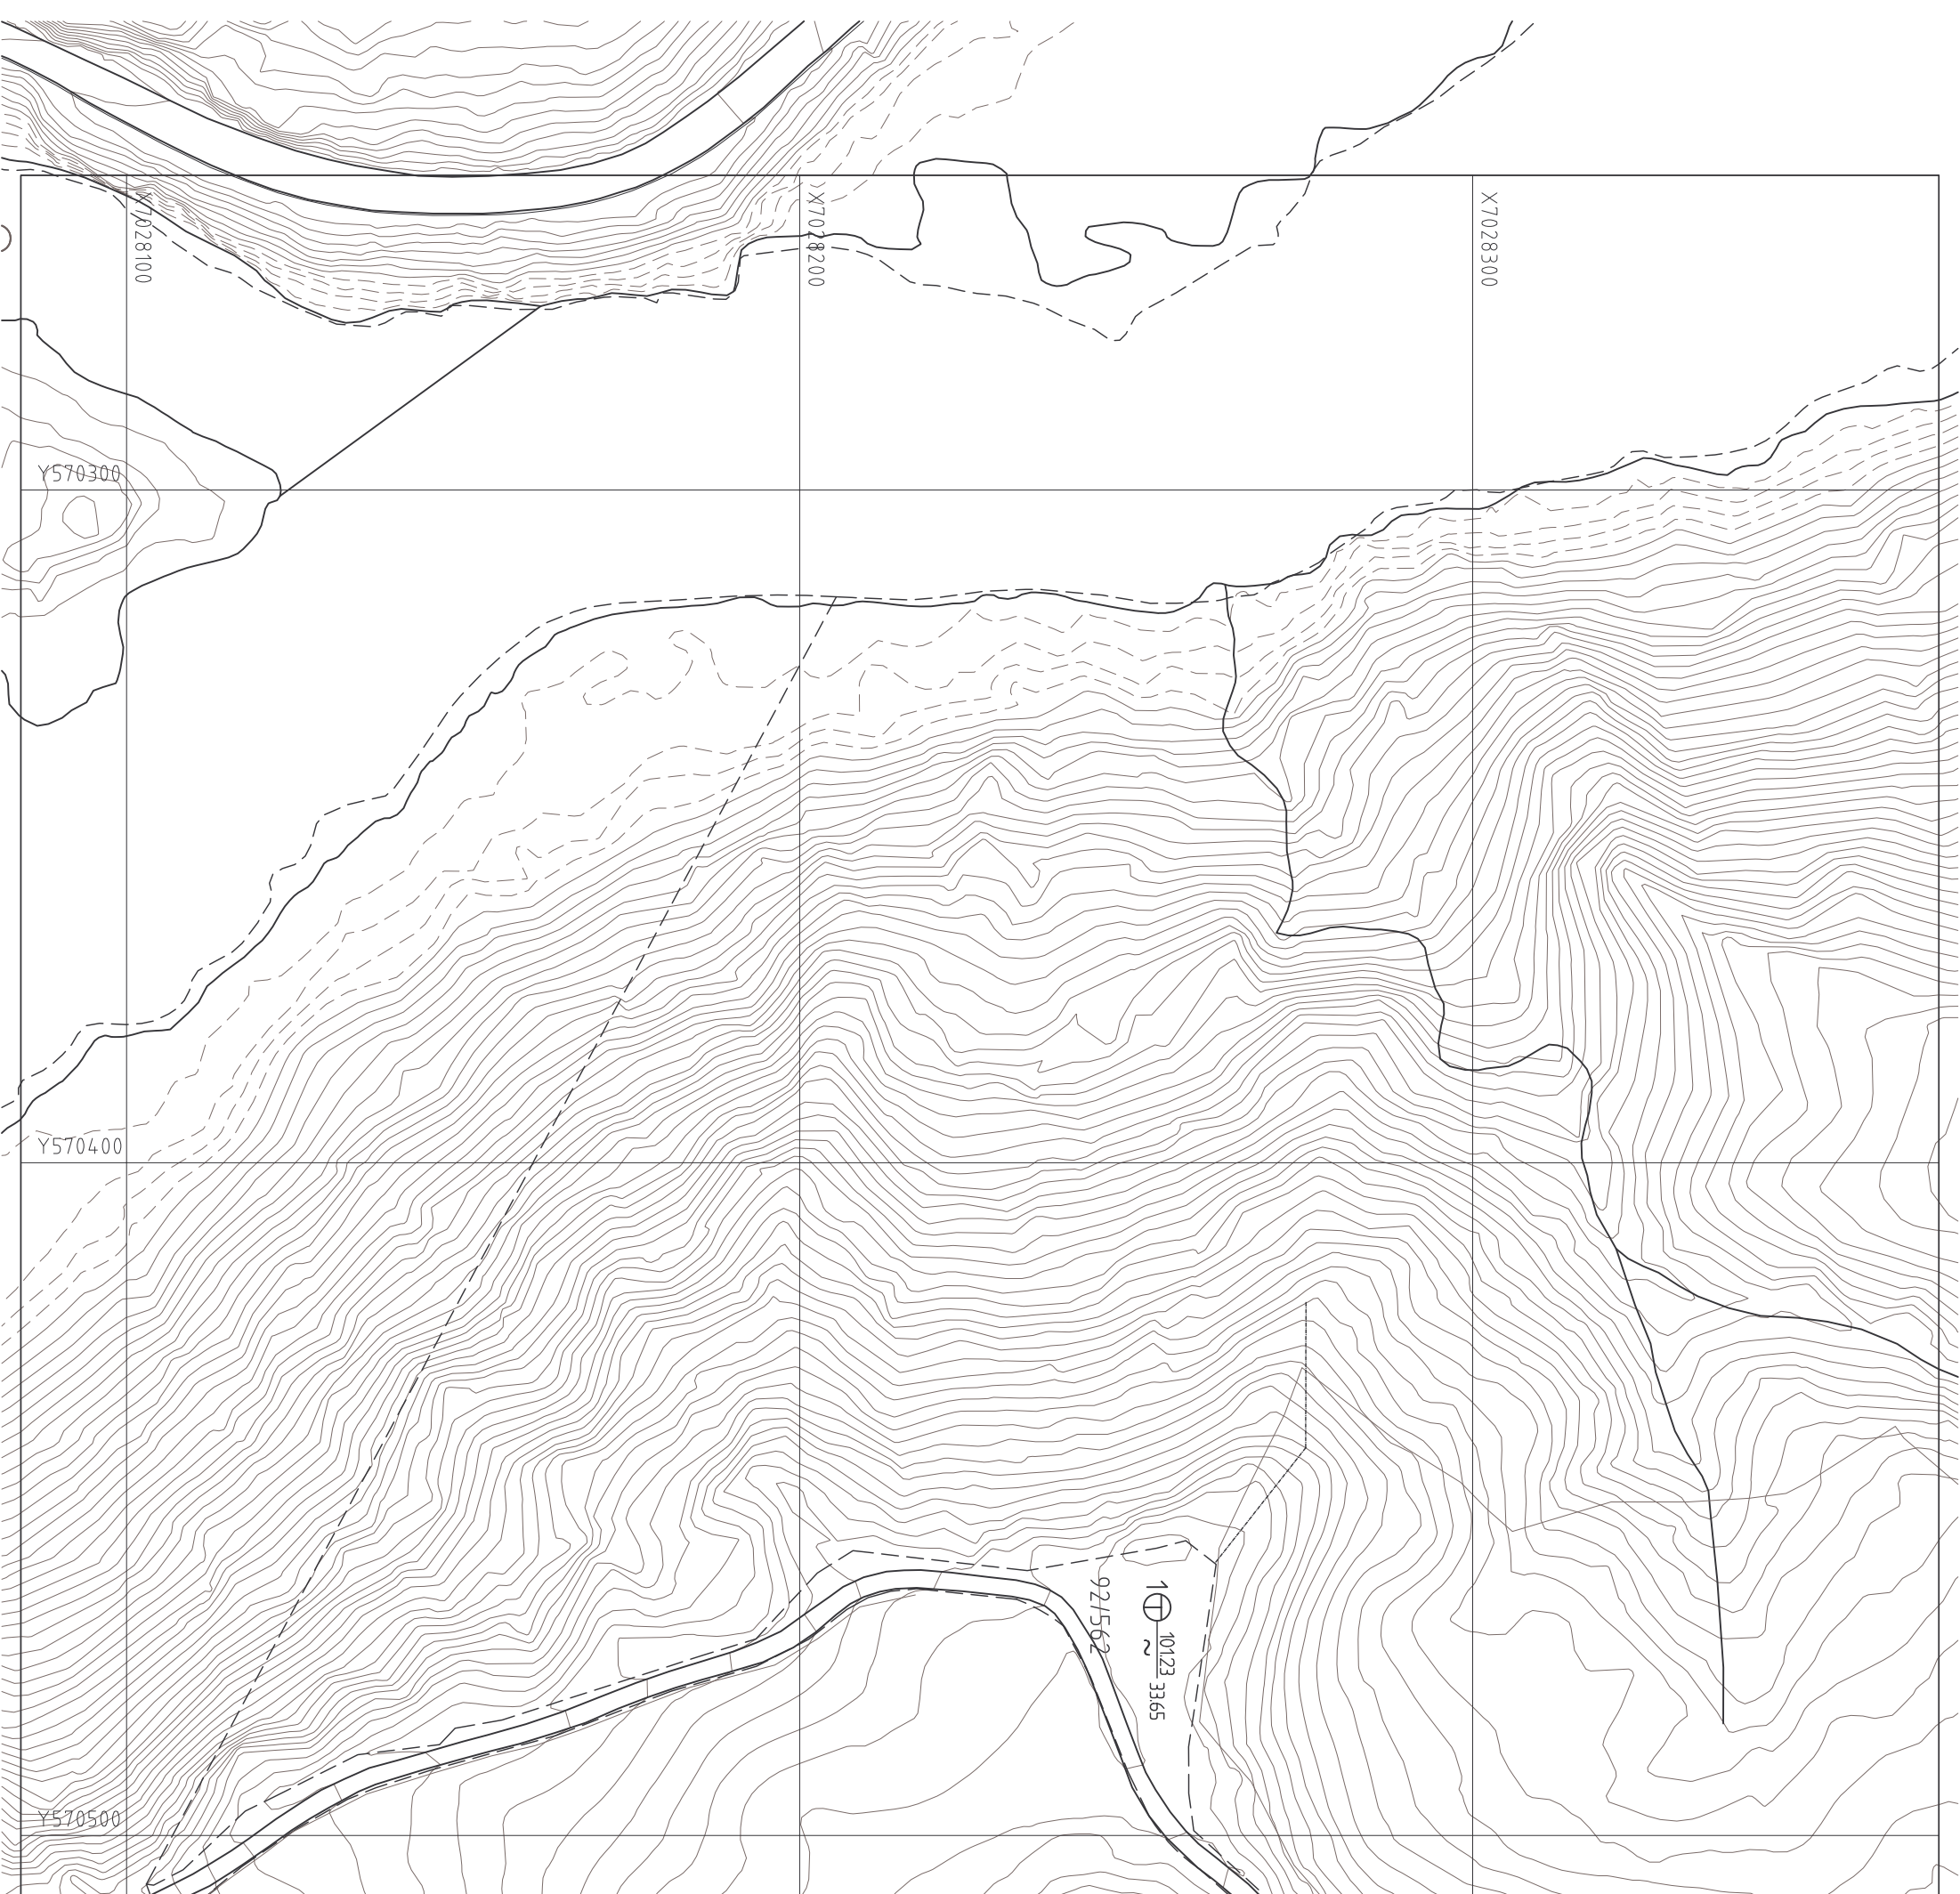
Øvre Leinfossen. Utglidning
 Situasjonskart

Feltarbeid Det ble gjort en totalsondering til 33,7 m dybde. Det ble brukt slag og vannspyling for å bore gjennom fast grunn. Plassering av borpunktet er vist i tegning 2. Sonderingsresultat er vist i tegning 31.

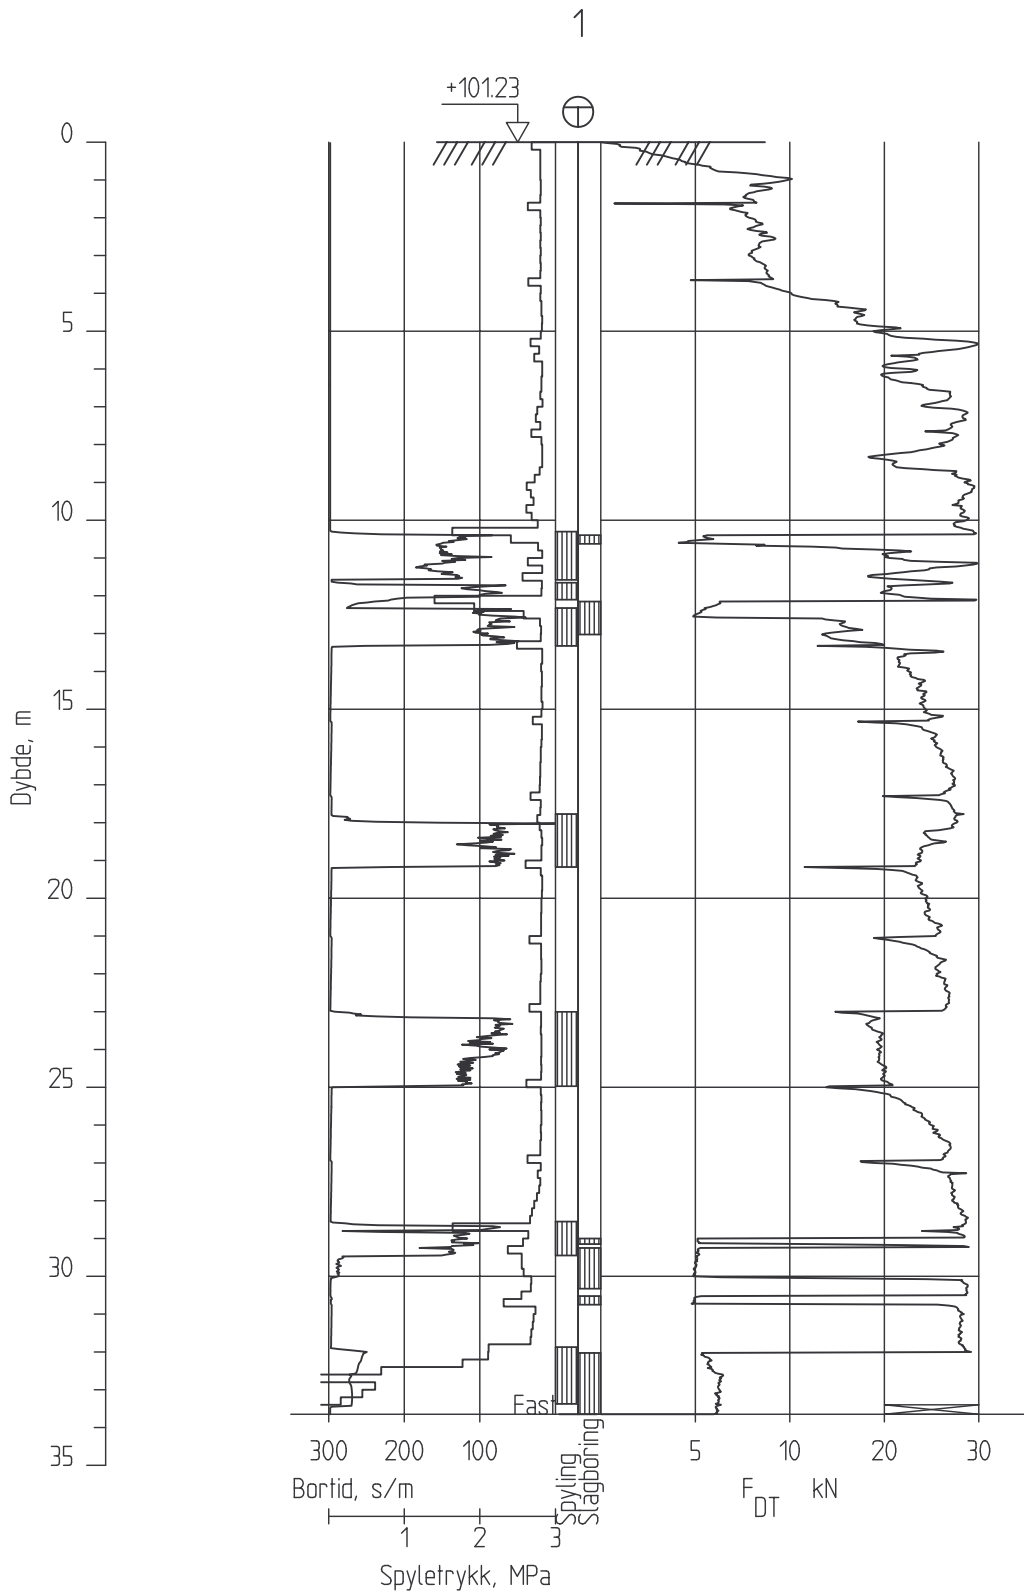
Totalsondering 1

Grunnforhold Grunnen består av faste masser, sannsynligvis leire, ned til avslutning 34 meter under terreng. Sondringen tyder ikke på kvikkleire i grunnen og det måtte brukes slag og vannspyling for å bore gjennom de faste massene.

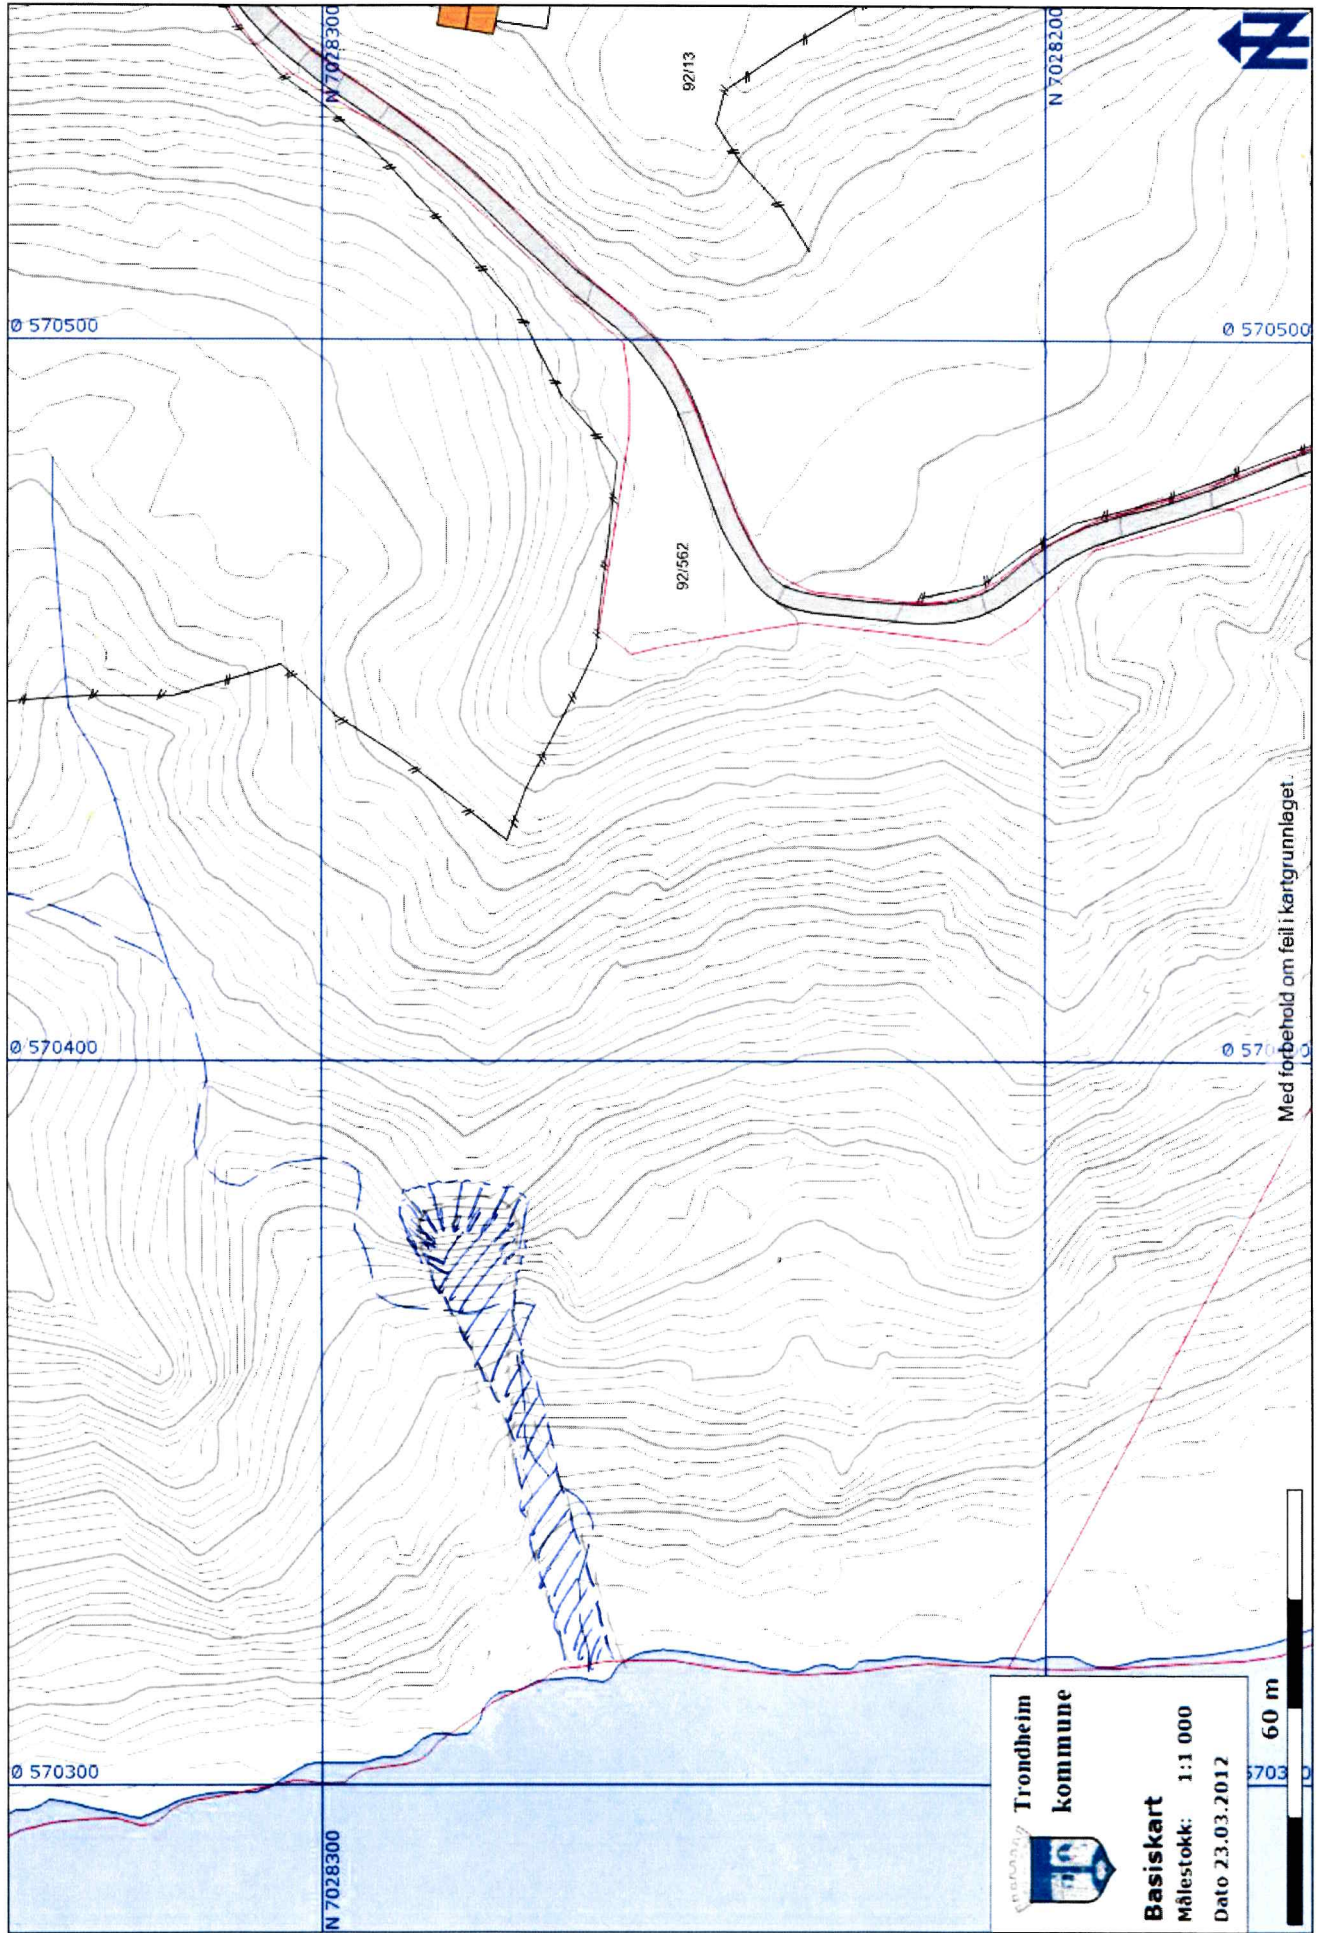
Kart med skissert utglidning, målestokk 1:1000

Prosjekt Det har gått en utglidning i skråningene ned mot Nidelva ca 300 meter nedenfor Øvre Leirfoss, se bilag 1. Utglidningen gikk høyt oppe i et bratt parti av en skråning vest for gården Leirgjerdet. Utglidningen skjedde i nærheten av en bekk.

Vurdering Det er ikke fare for at utglidningen utvikler seg til et større ras. Årsaken til utglidningen er mye nedbør/økt grunnvannstand, samt at skråningen er meget bratt. Det antas at økt vannføring i bekken kan ha forverret stabiliteten lokalt.
