R 233 JUPITERVEGEN

GRUNNUNDERSØKELSE FOR BOLIGHUS JUPITERVN. 1 OG 3

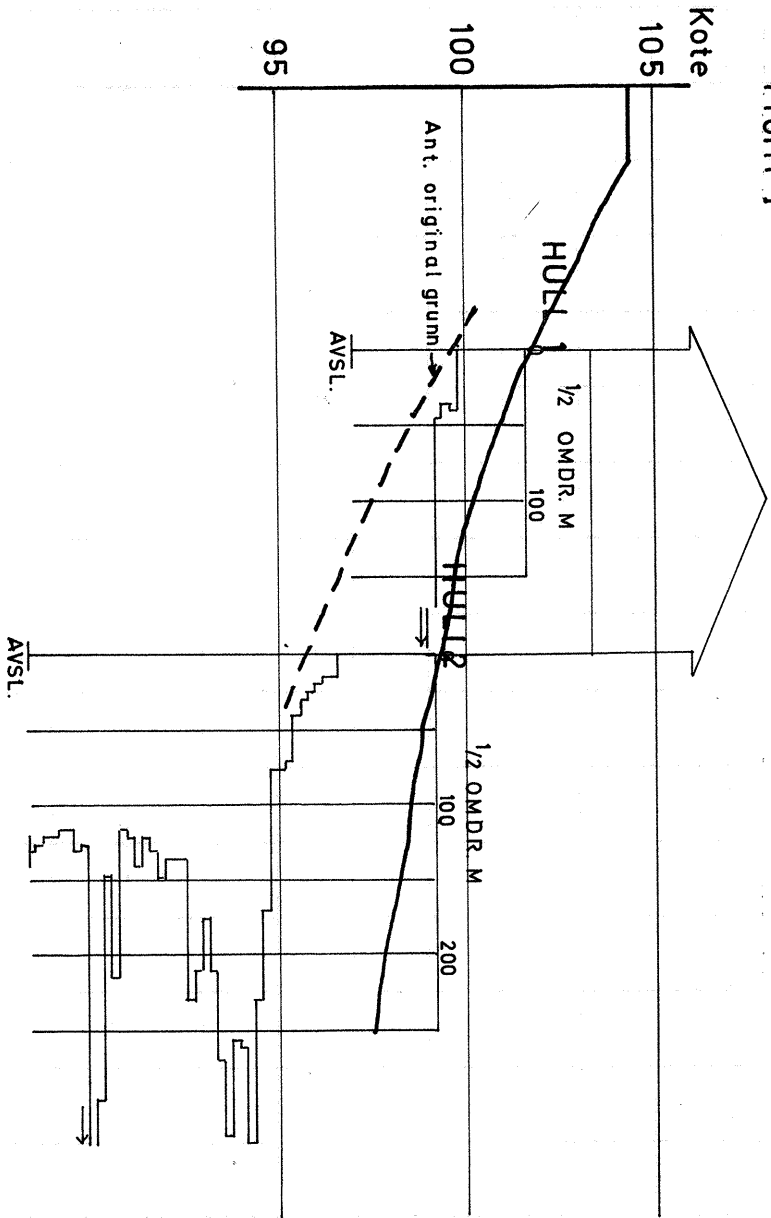
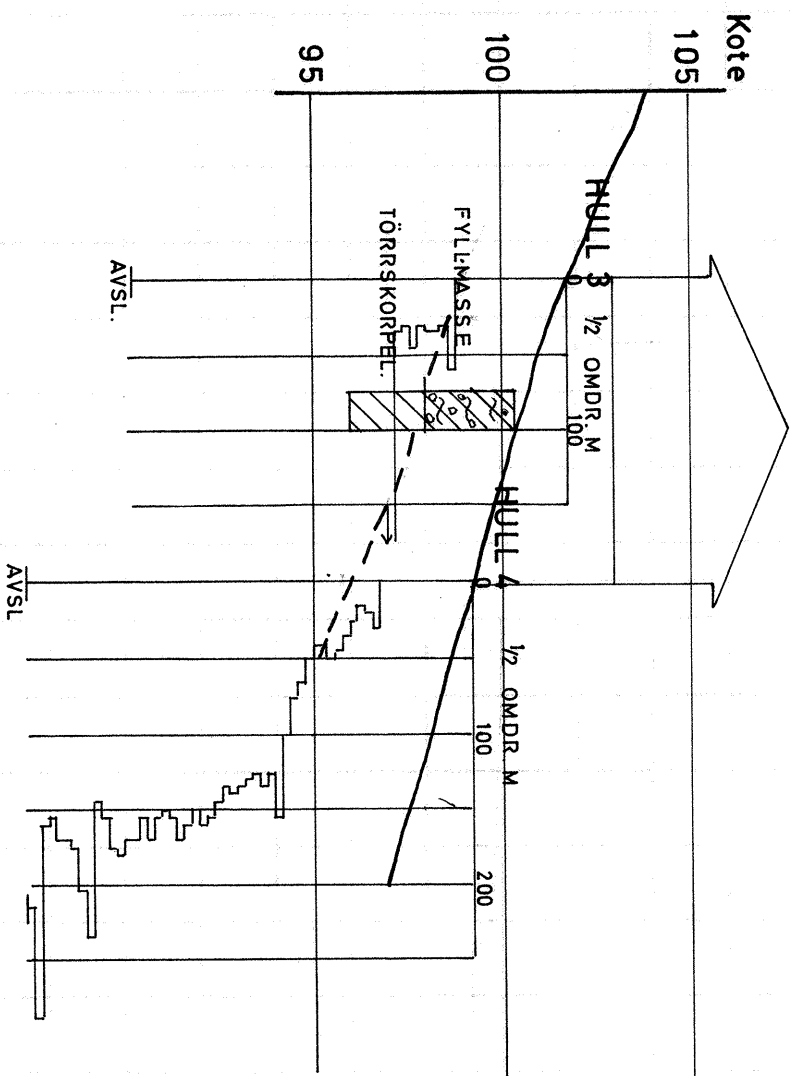
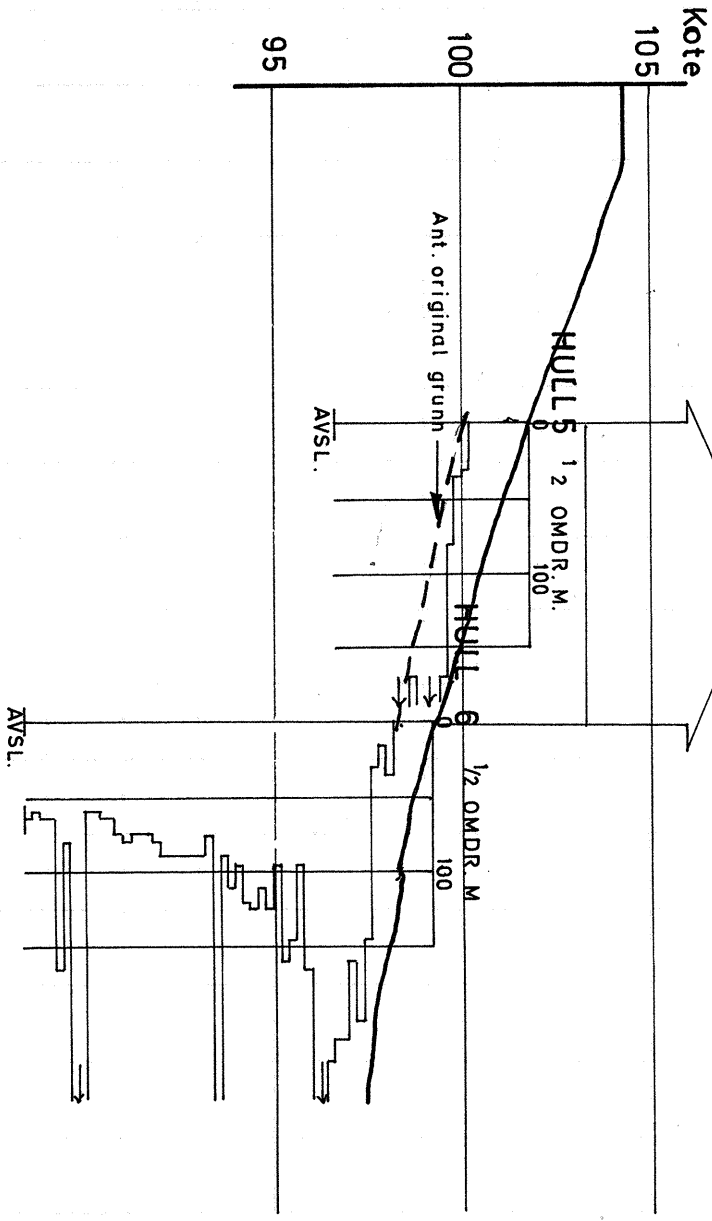
LENGDEPROFIL MED  
DREIBORRESULTATER

På profilet bilag 2 er inntegnet sannsynligvis overgang mellom oppfylte masser og original grunn. Huset er tegnet med den høyde bygningskontrollen har oppgitt.

Det er gravd ned til original grunn langs husets fasade mot vegen. Oppgitt maksimal gravedybde ca. 5 m under vegnivå stemmer godt med boreresultatet i profil II, boring 3. En går ut fra at massene ikke er komprimert ved gjenfyllingen og at en i de oppgravde masser har vil få endel ettersetninger.

En ny oppgraving til original grunn må fraråes da risikoen for utglidning nå er øket og forstøtningsmulighetene er begrensede.

Dersom en forskyvning av huset mot sør (lengre fra vegen) kan aksepteres slik at en kan unngå det oppgravde parti vil en anbefale at en fundamentering i de oppfylte vegmasser kombinert med en oppfylling av dalbunnen overveies. Terrenginngrepene må da gjøres minst mulige av hensyn til rasfaren.
