**OSLO KOMMUNE**  
DEN GEOTEKNISKE KONSULENT

RAPPORT OVER:  
grunnundersøkelser for vei- og kaiprojekt i  
Björvika.

9. del.

R: 45-55

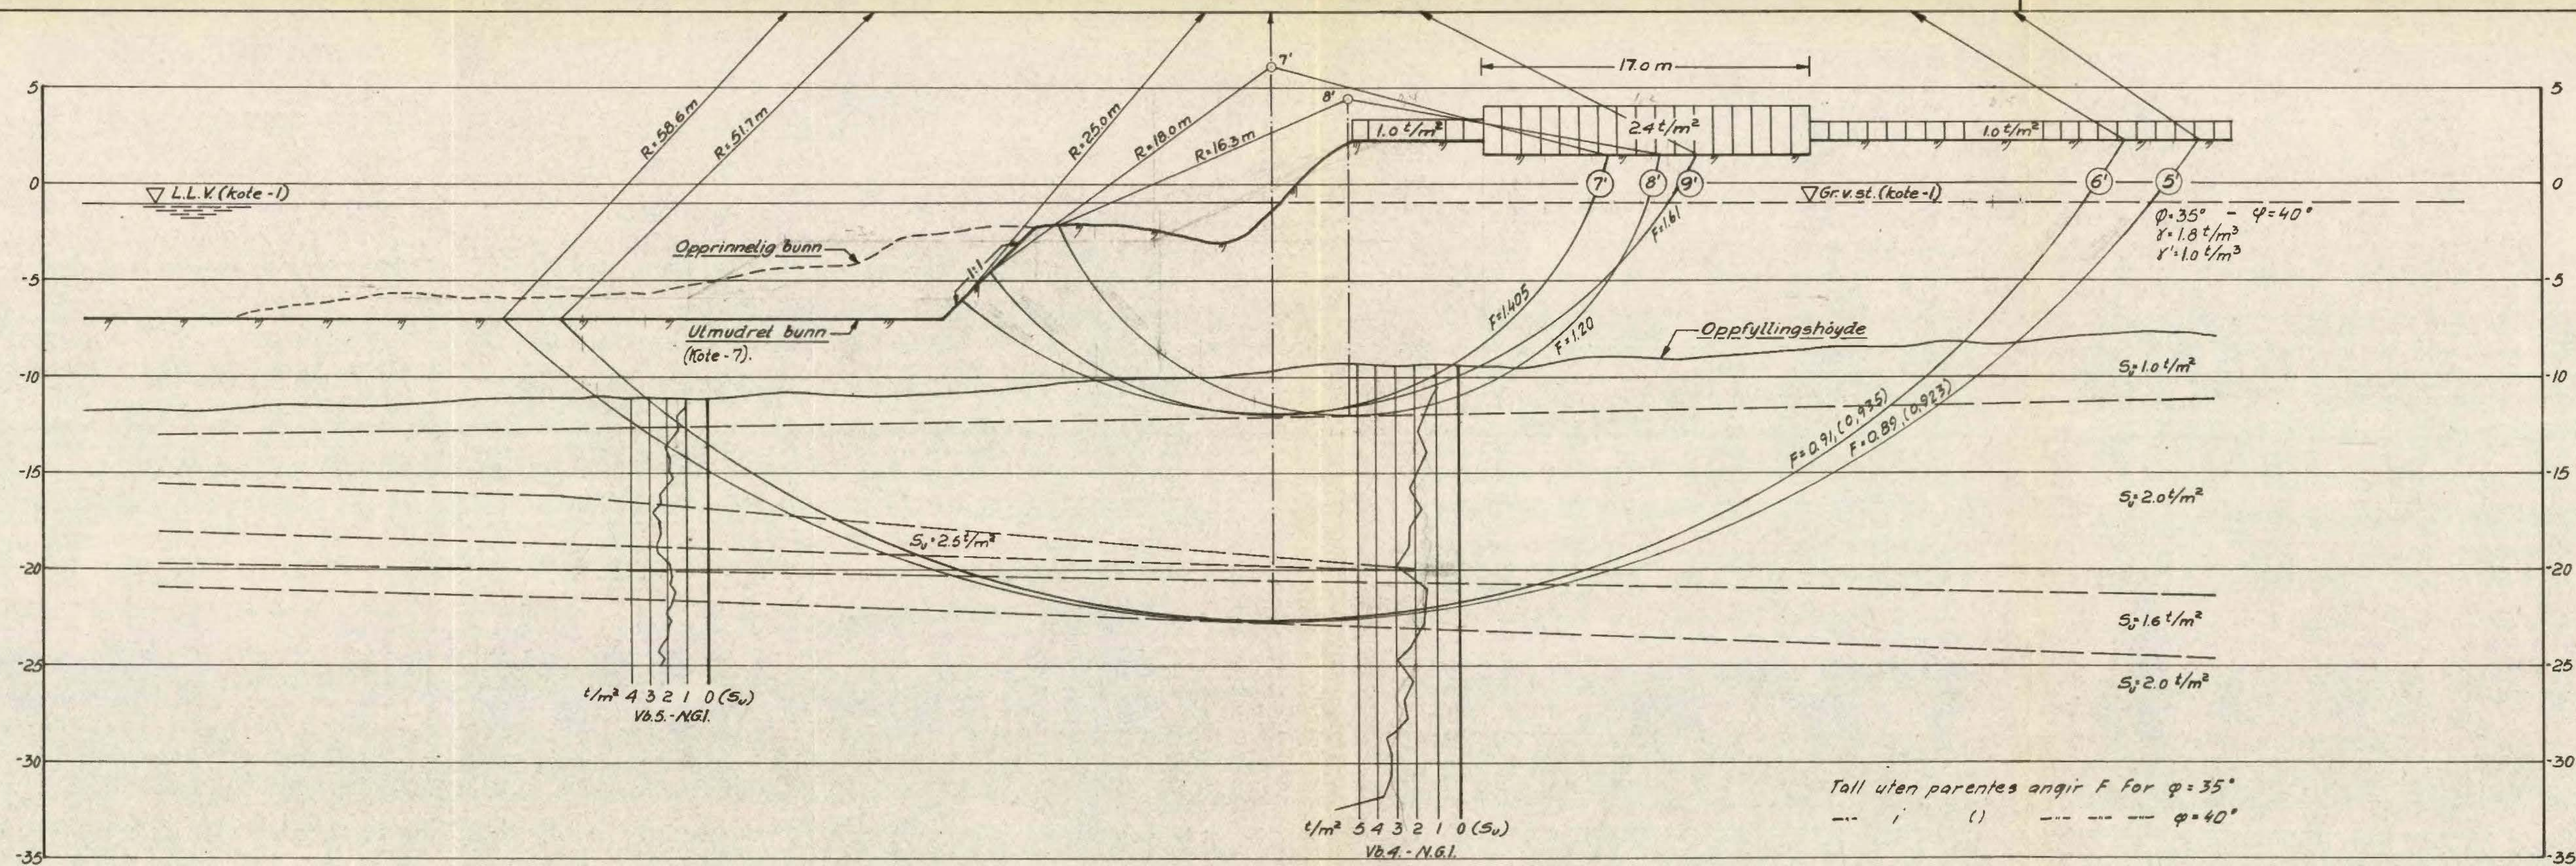
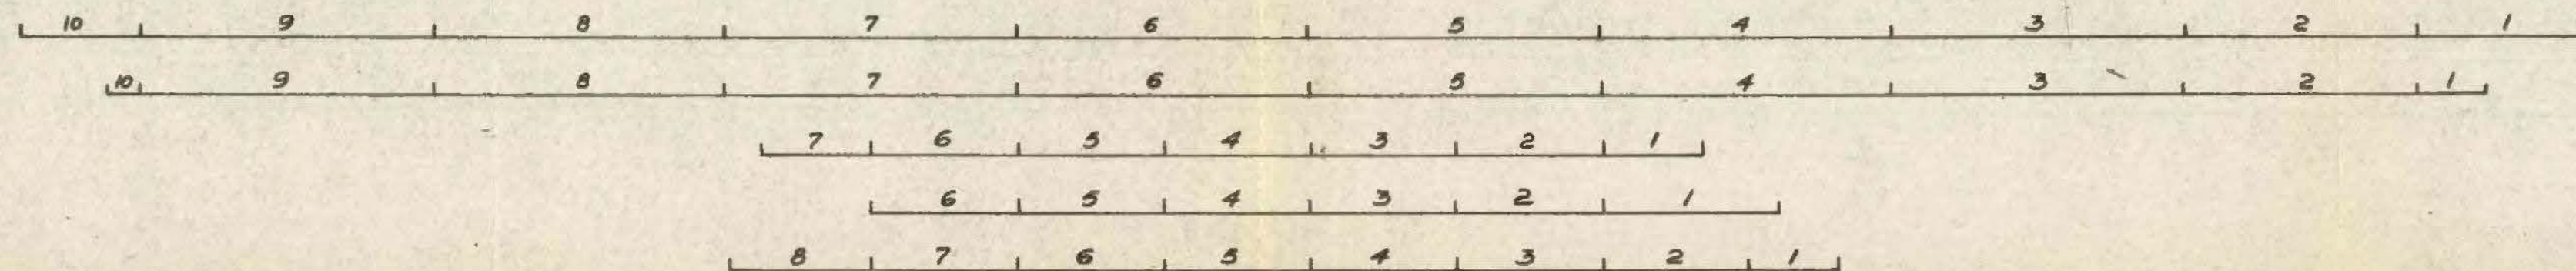
R-45-55  
- bilag 551

Ved en kontroll av sikkerheten mot utglidning har man funnet at denne er redusert vesentlig p.g.a. de manglende oppfyllinger. Størelsen på sikkerhetskoetsienten er 1,0. Innerst mot Langkaia der en fylling opp til kote +3,0 ikke er mulig å utføre blir forholdene svært spesielle.

1. Ytterligere fyllmasser må legges ut slik at oppfyllingen kommer på kote +6.0 og +3.0 i den utstrekning de vedtatte planer forutsetter dette. Den foreslåtte overhøyde på 0.5 m bør også medtas.

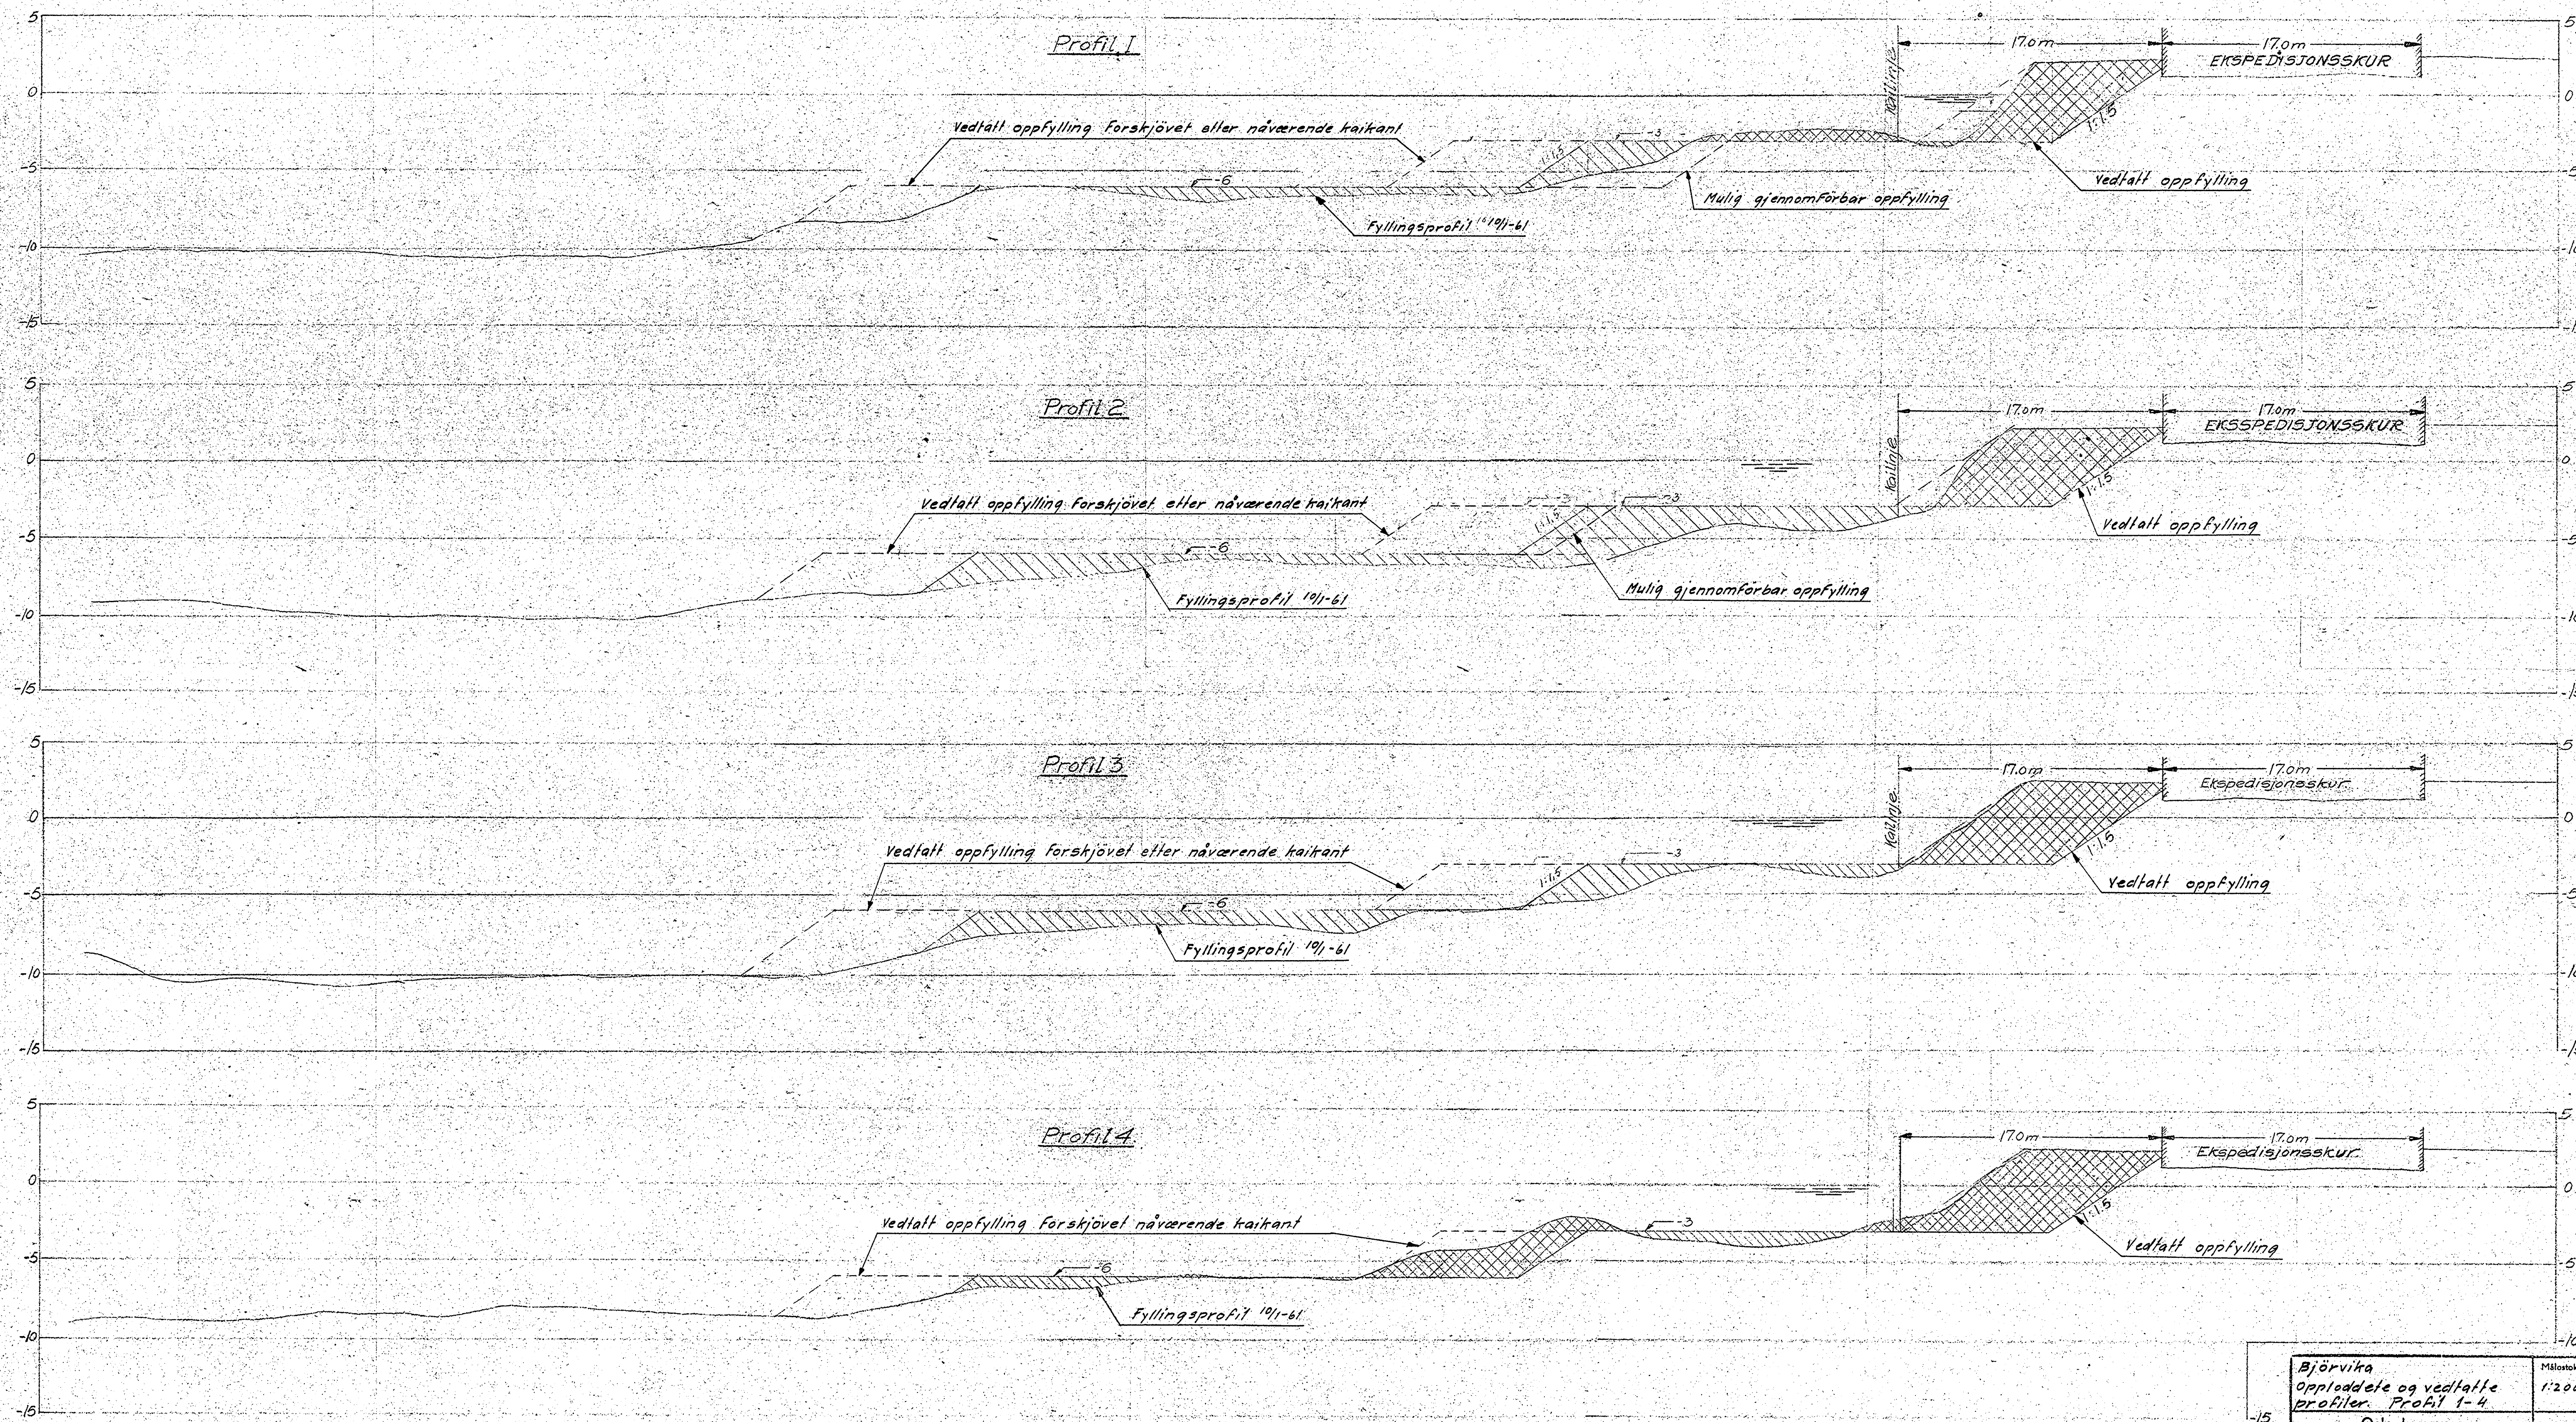
| | - bilag 555 | |

Dette kontor har foretatt en kontroll av de opploddete profiler med de vedtatte. På bilag 55 er vist de profiler som er tatt opp på den del av utfyllingsområdet som fergekaia med ekspedisjonsbygg skal ligge.

Av ovennevnte bilag ser man at det må legges ut ganske store masser i sjøen før man er oppe på henholdsvis kote +6,0 og +3,0.

Dessuten ser man at den ytre begrensning av fyllingen som skal ligge på kote +2,0 er ført vesentlig lengere ut enn vedtatt uten at kontrafyllingen er utført.

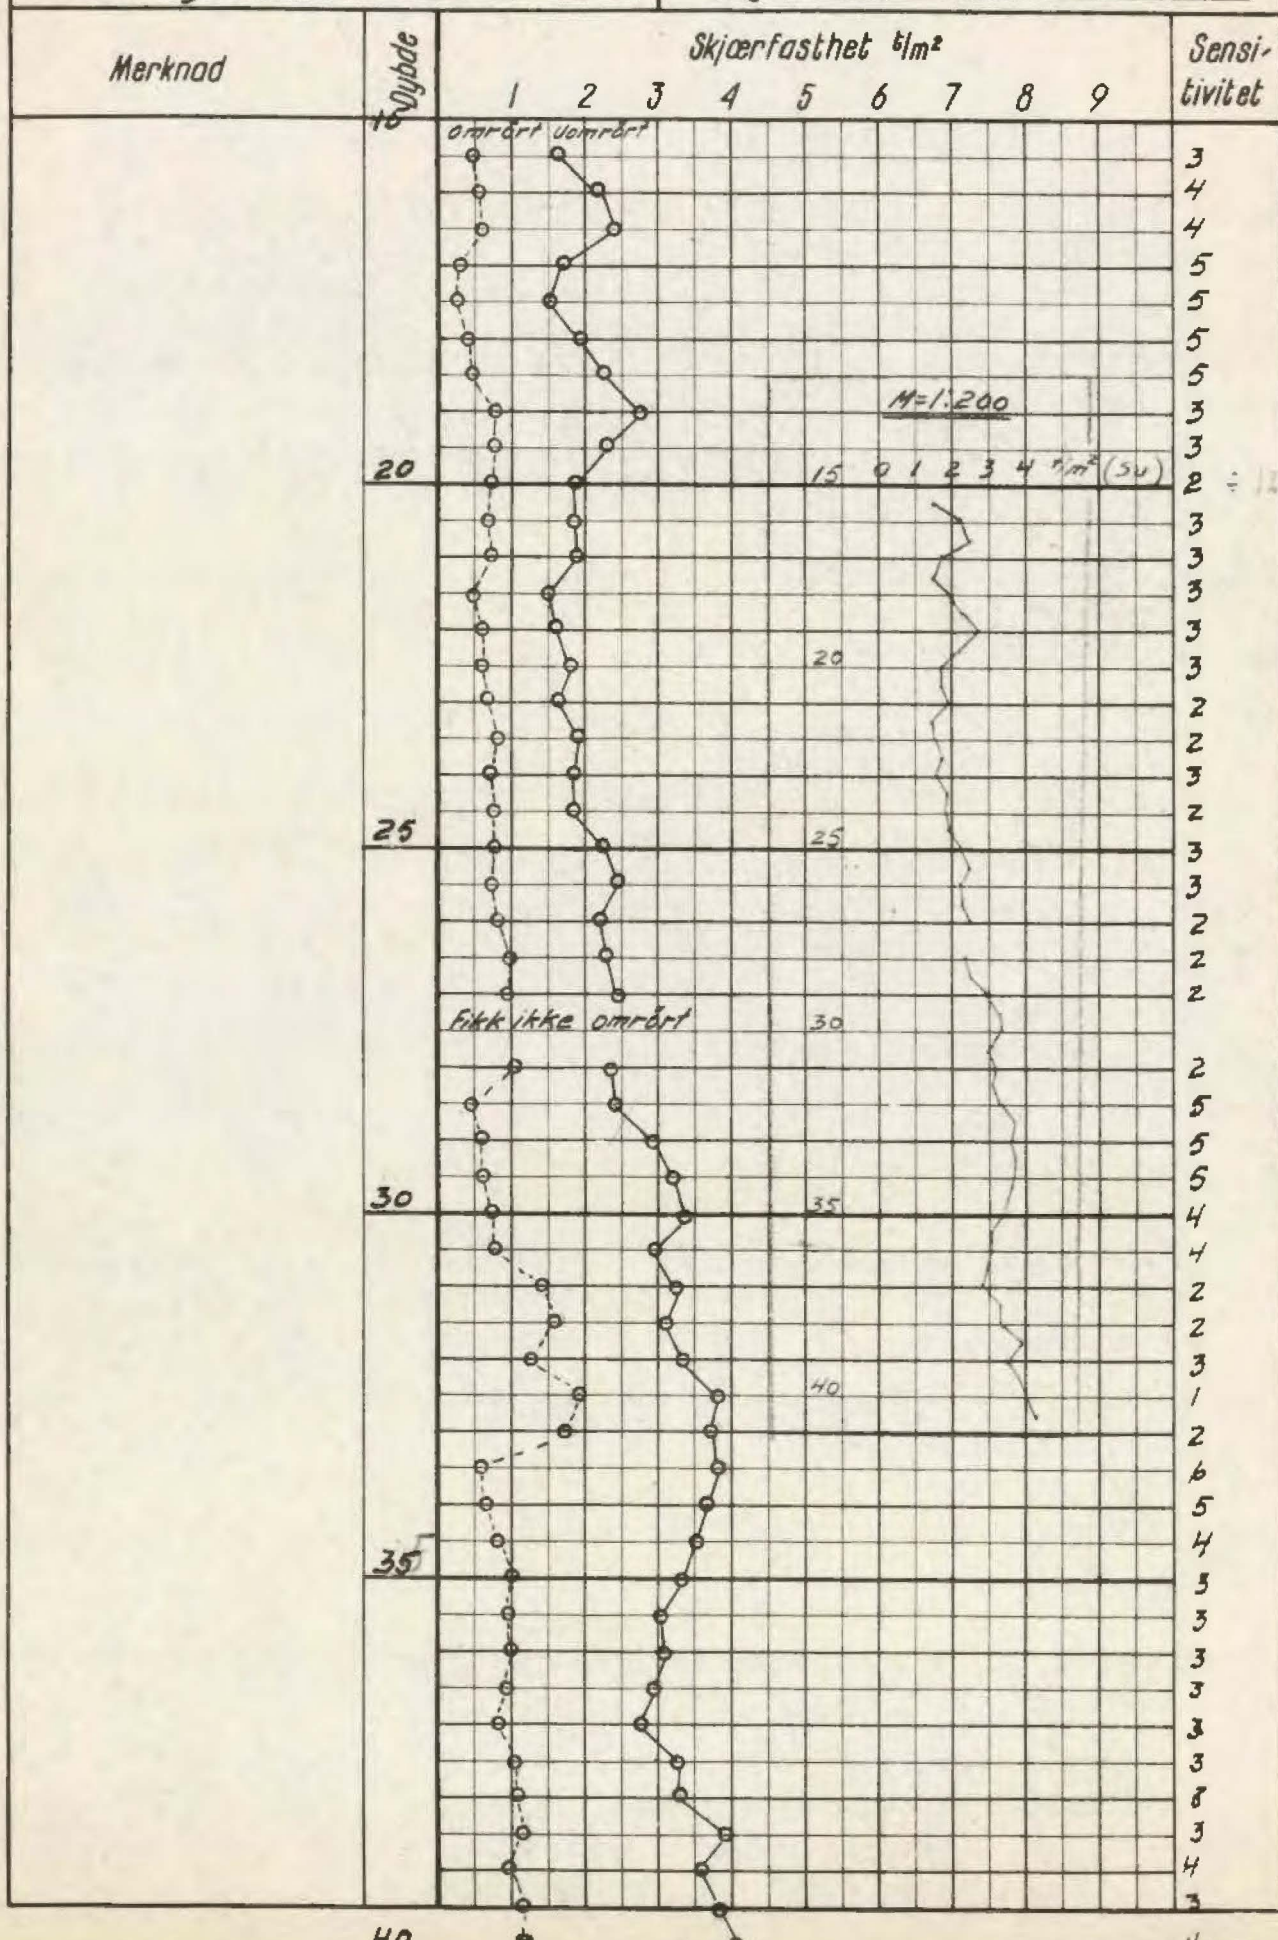
Hull: Gruppe I Bilag: 557  
 Nivå: 2.76 Oppdr.: R-45-55  
 Ving: 65/130 Dato: 17-1-61

Det nedsatte føringsrør går ned til ca. kote +11,5. Den første måling ble utført på ca. kote +12,3 og deretter er de utført med 0,5 m's avstand ned til kote +37,0.

Sammenligner man de nye resultater med de gamle i det nærmeste borhull, framgår at skjærfastheten ikke er større enn tidligere.

Den ligger ennå noe lavere i sonen mellom +12,0 og +25,0.

Noen økning i skjærfastheten kan man ikke vente på dette tidspunkt fordi det innenfor den del av fyllingsområdet som vingeboringen er utført på ikke kan ventes noen virkning av forbelastningen fordi utleggingen av fyllmassene er avsluttet meget sent på dette sted. Den noe reduserte skjærfasthet i den øvre sone kan forklares ved de inhomogeniteter som finnes i leirlag og ved at det i utfyllingsperioden spesielt på dette sted har foregått merkbare synkninger. De lokale glidninger kan her ha vært relativt store fordi det langs Langkaia ble opprettholdt full vanndybde meget lenge mens utfylling pågikk.

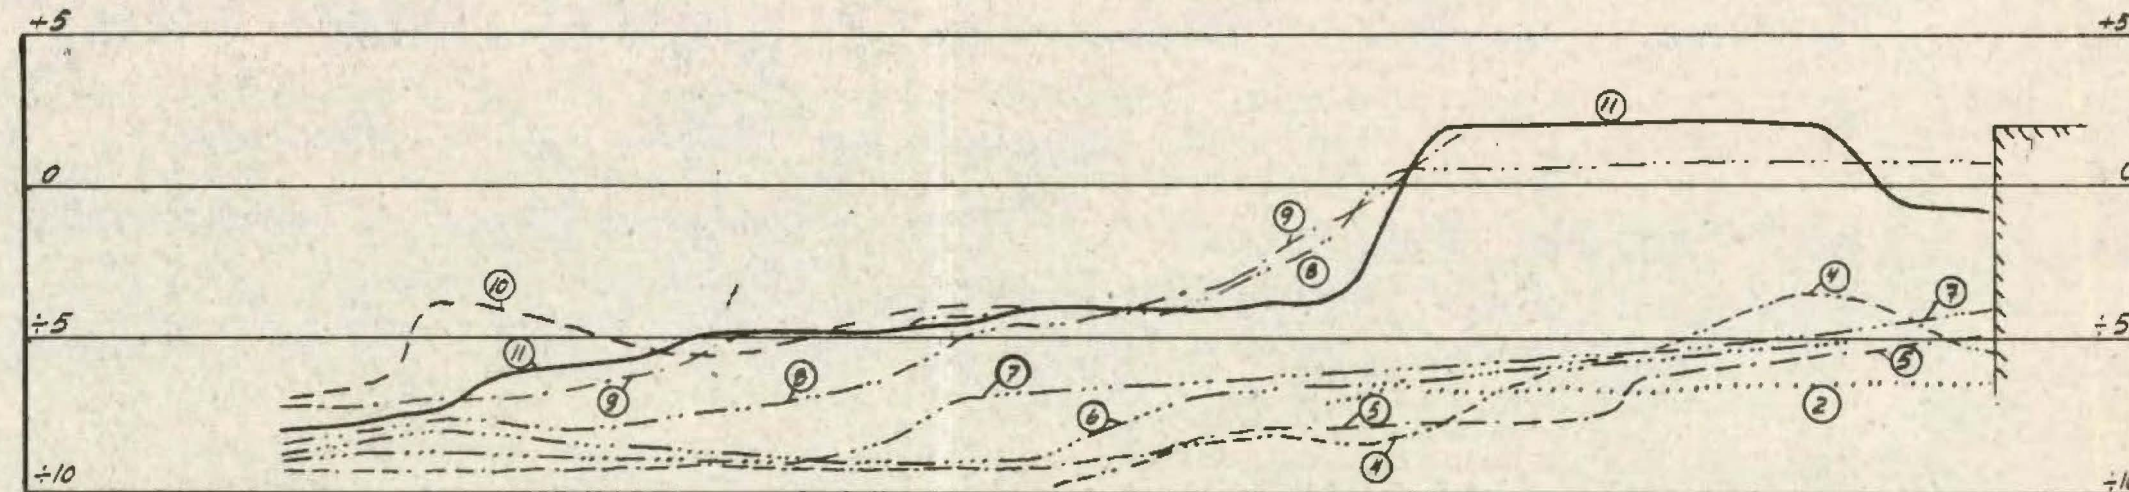
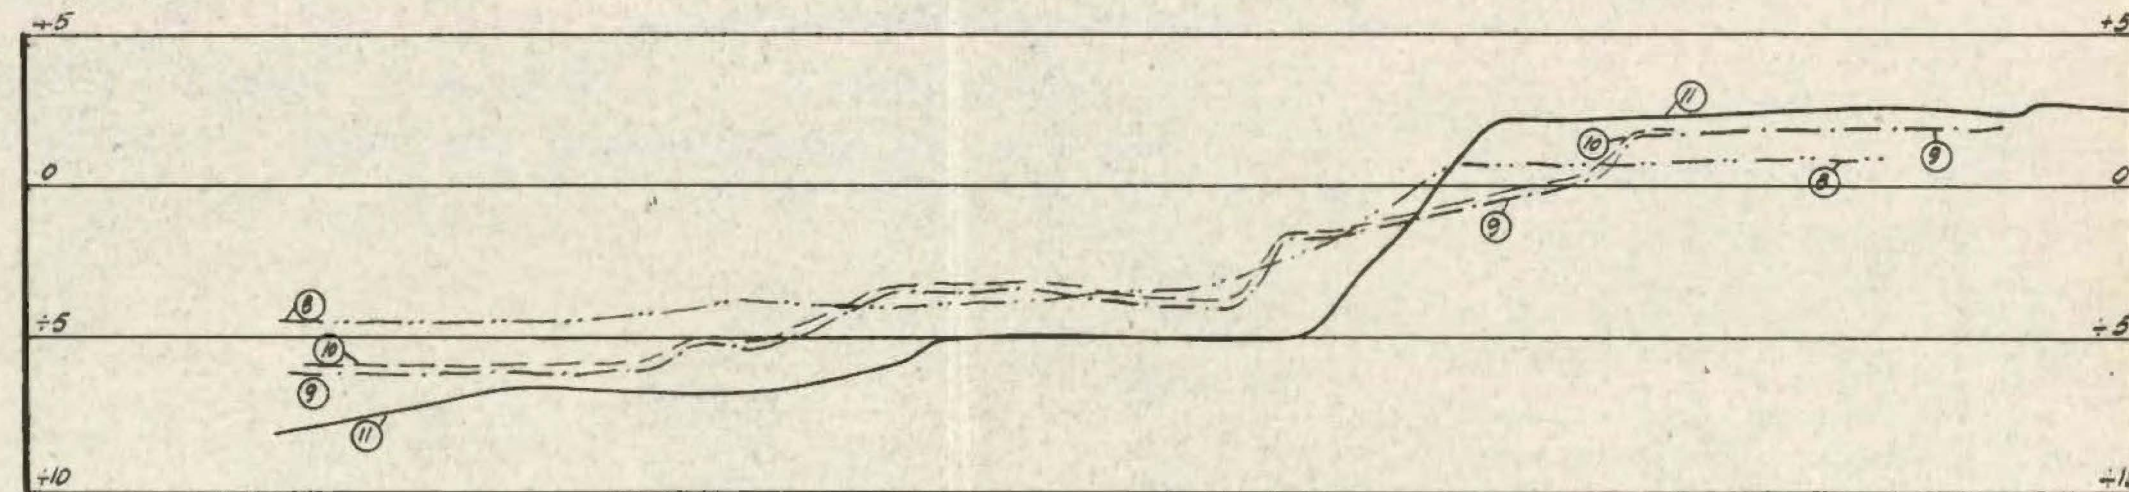
| Oslo kommune<br>DEN GEOTEKNISKE KONSULENT | | R- 45 - 55<br>- bilag 559 |

På bilag 559 er vist resultatene av en rekke opploddinger i to profiler innenfor det området som fergekaien skal oppføres på. Av bilaget framgår at det har vært slike synkninger i utfyllingsperioden.

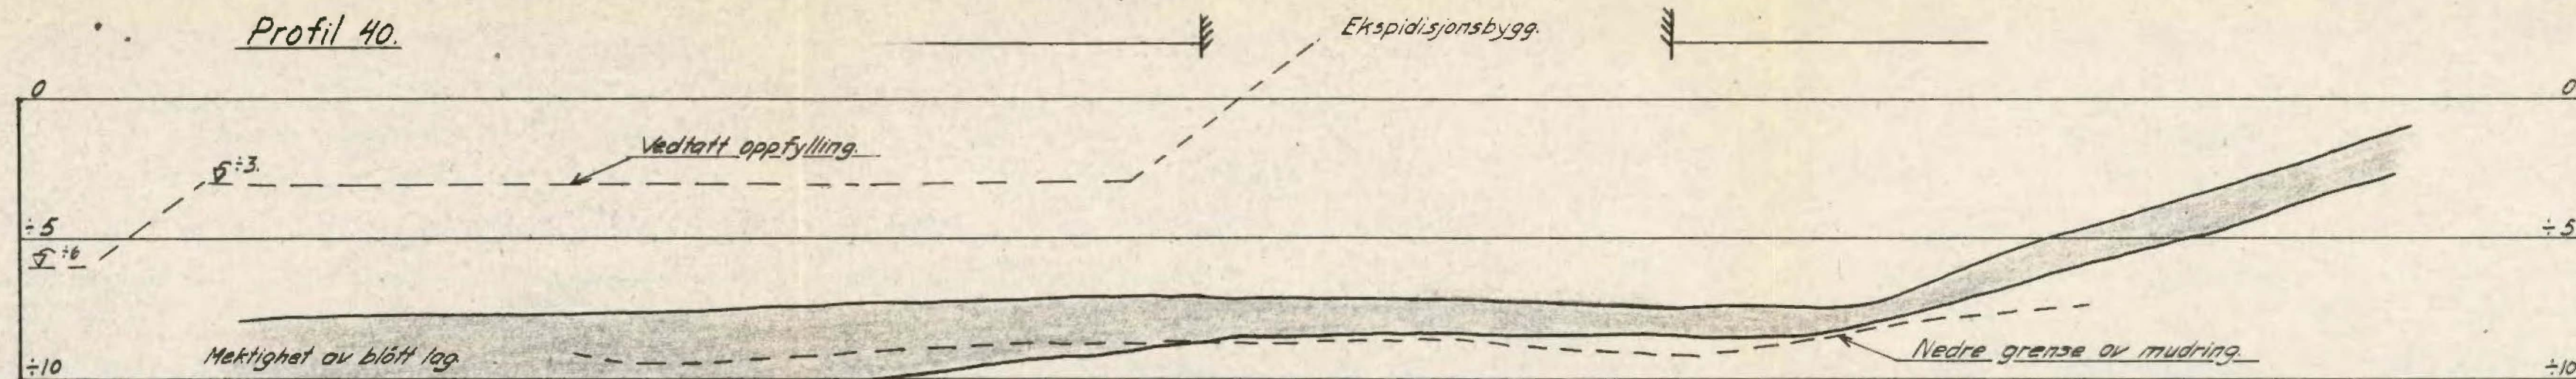
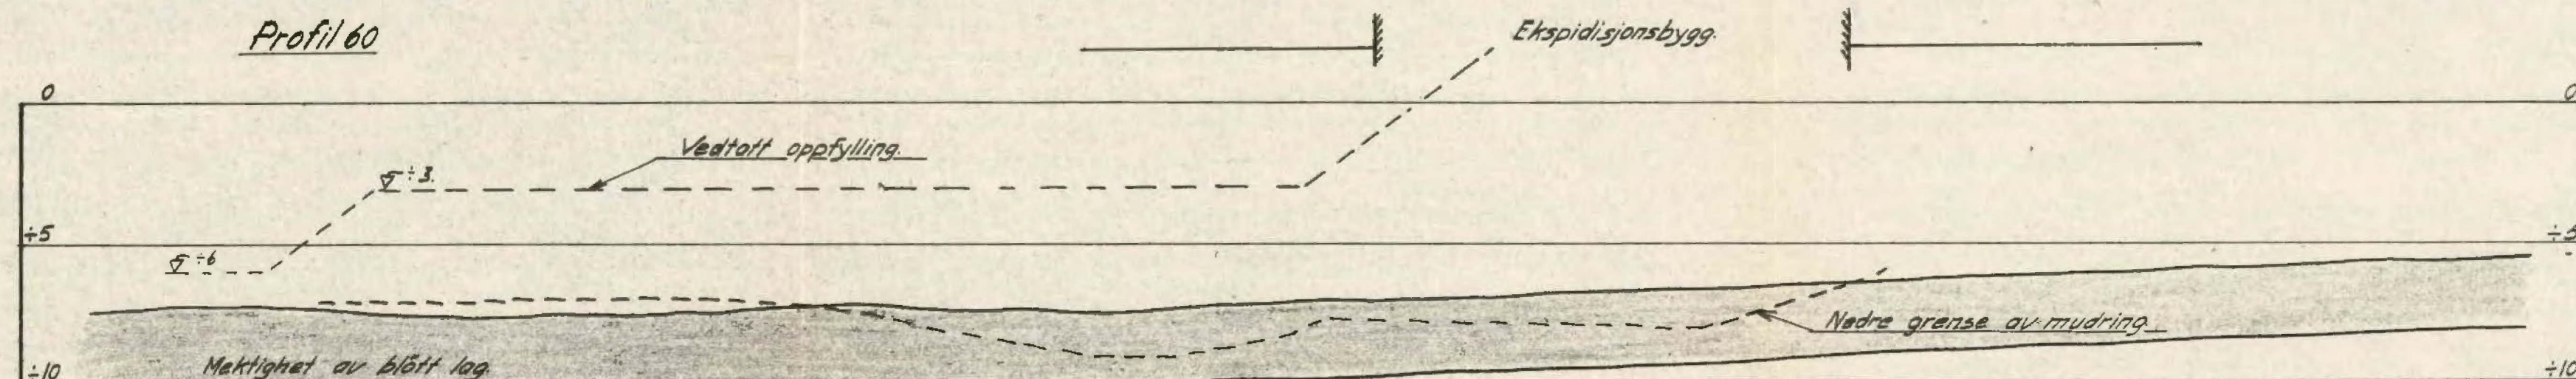
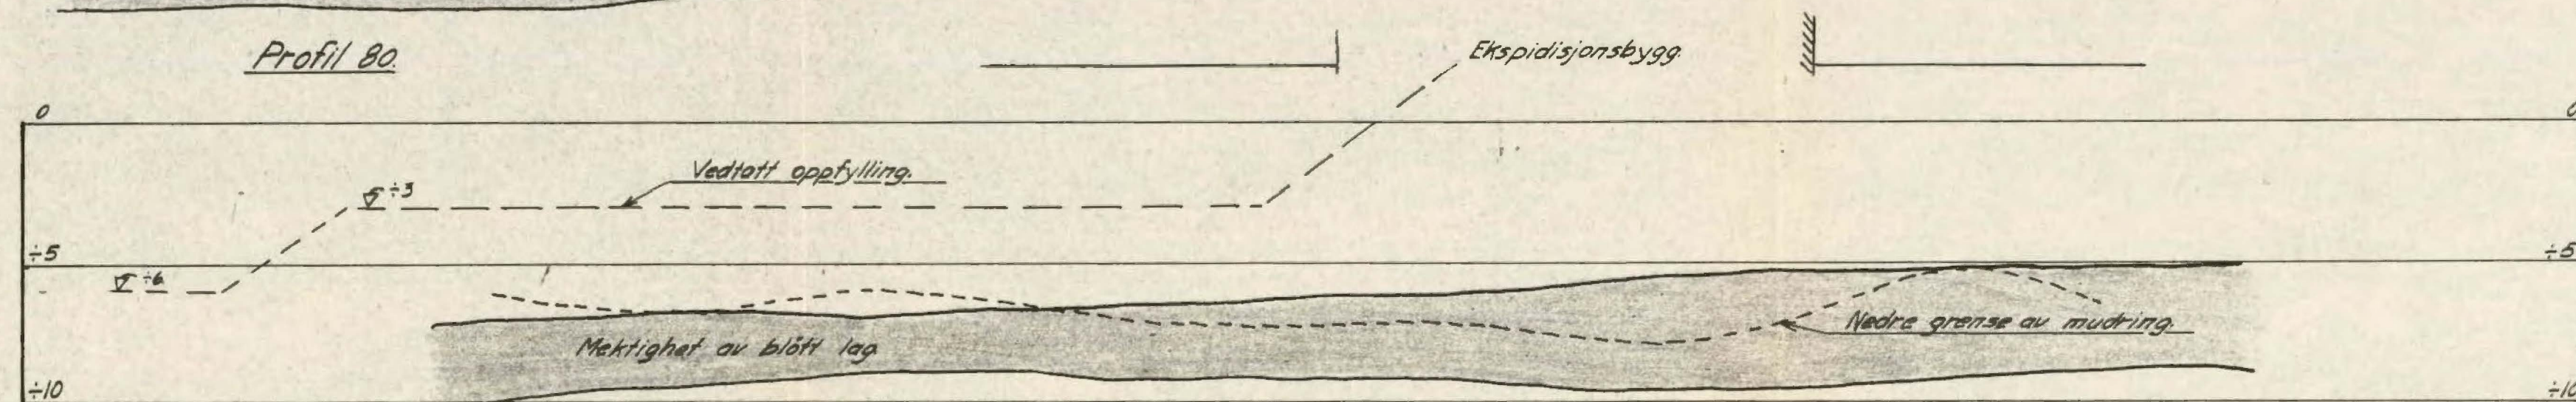
| Oslo kommune<br>DEN GEOTEKNISKE KONSULENT | | R- 45-55<br>- bilag 560 | |

De opploddete profiler som er utført straks etter at mudringen er utført er kontrollert med de som viser mektigheten av den bløte sone.

Ved denne sammenligning er det konstantert at det enkelte steder ikke er mudret ned til den forutsatte dybde.

For det planlagte ekspedisjonsbygg skal her vises til at det ved den foretatte sammenligning er konstantert at svært lite er mudret bort ved den østre ende av ekspedisjonsbygget.

Det bløte lag er meget kompresibel og har liten skjærfasthet.

Ved belastning kan det gi lokale glidninger og tydlige setninger.

2. Når det gjelder det planlagte ekspedisjonsbygg, kan setninger og lokale glidninger etter at stabiliteten generelt er sikret framskyndes ved forbelastning. Denne må ligge så lenge som merkbare bevegelser observeres ved nivellement.
