Glidninger i skråning ovenfor jernbanelinjen i Bårilidalen omkring pel 6640. Hovedbanen.

Boringsresultater  
 Glidning ca. pel 6640  
 Hovedbanen  
 M. 1:200

N. S. B. Geolog  
 Tegn. nr. 85

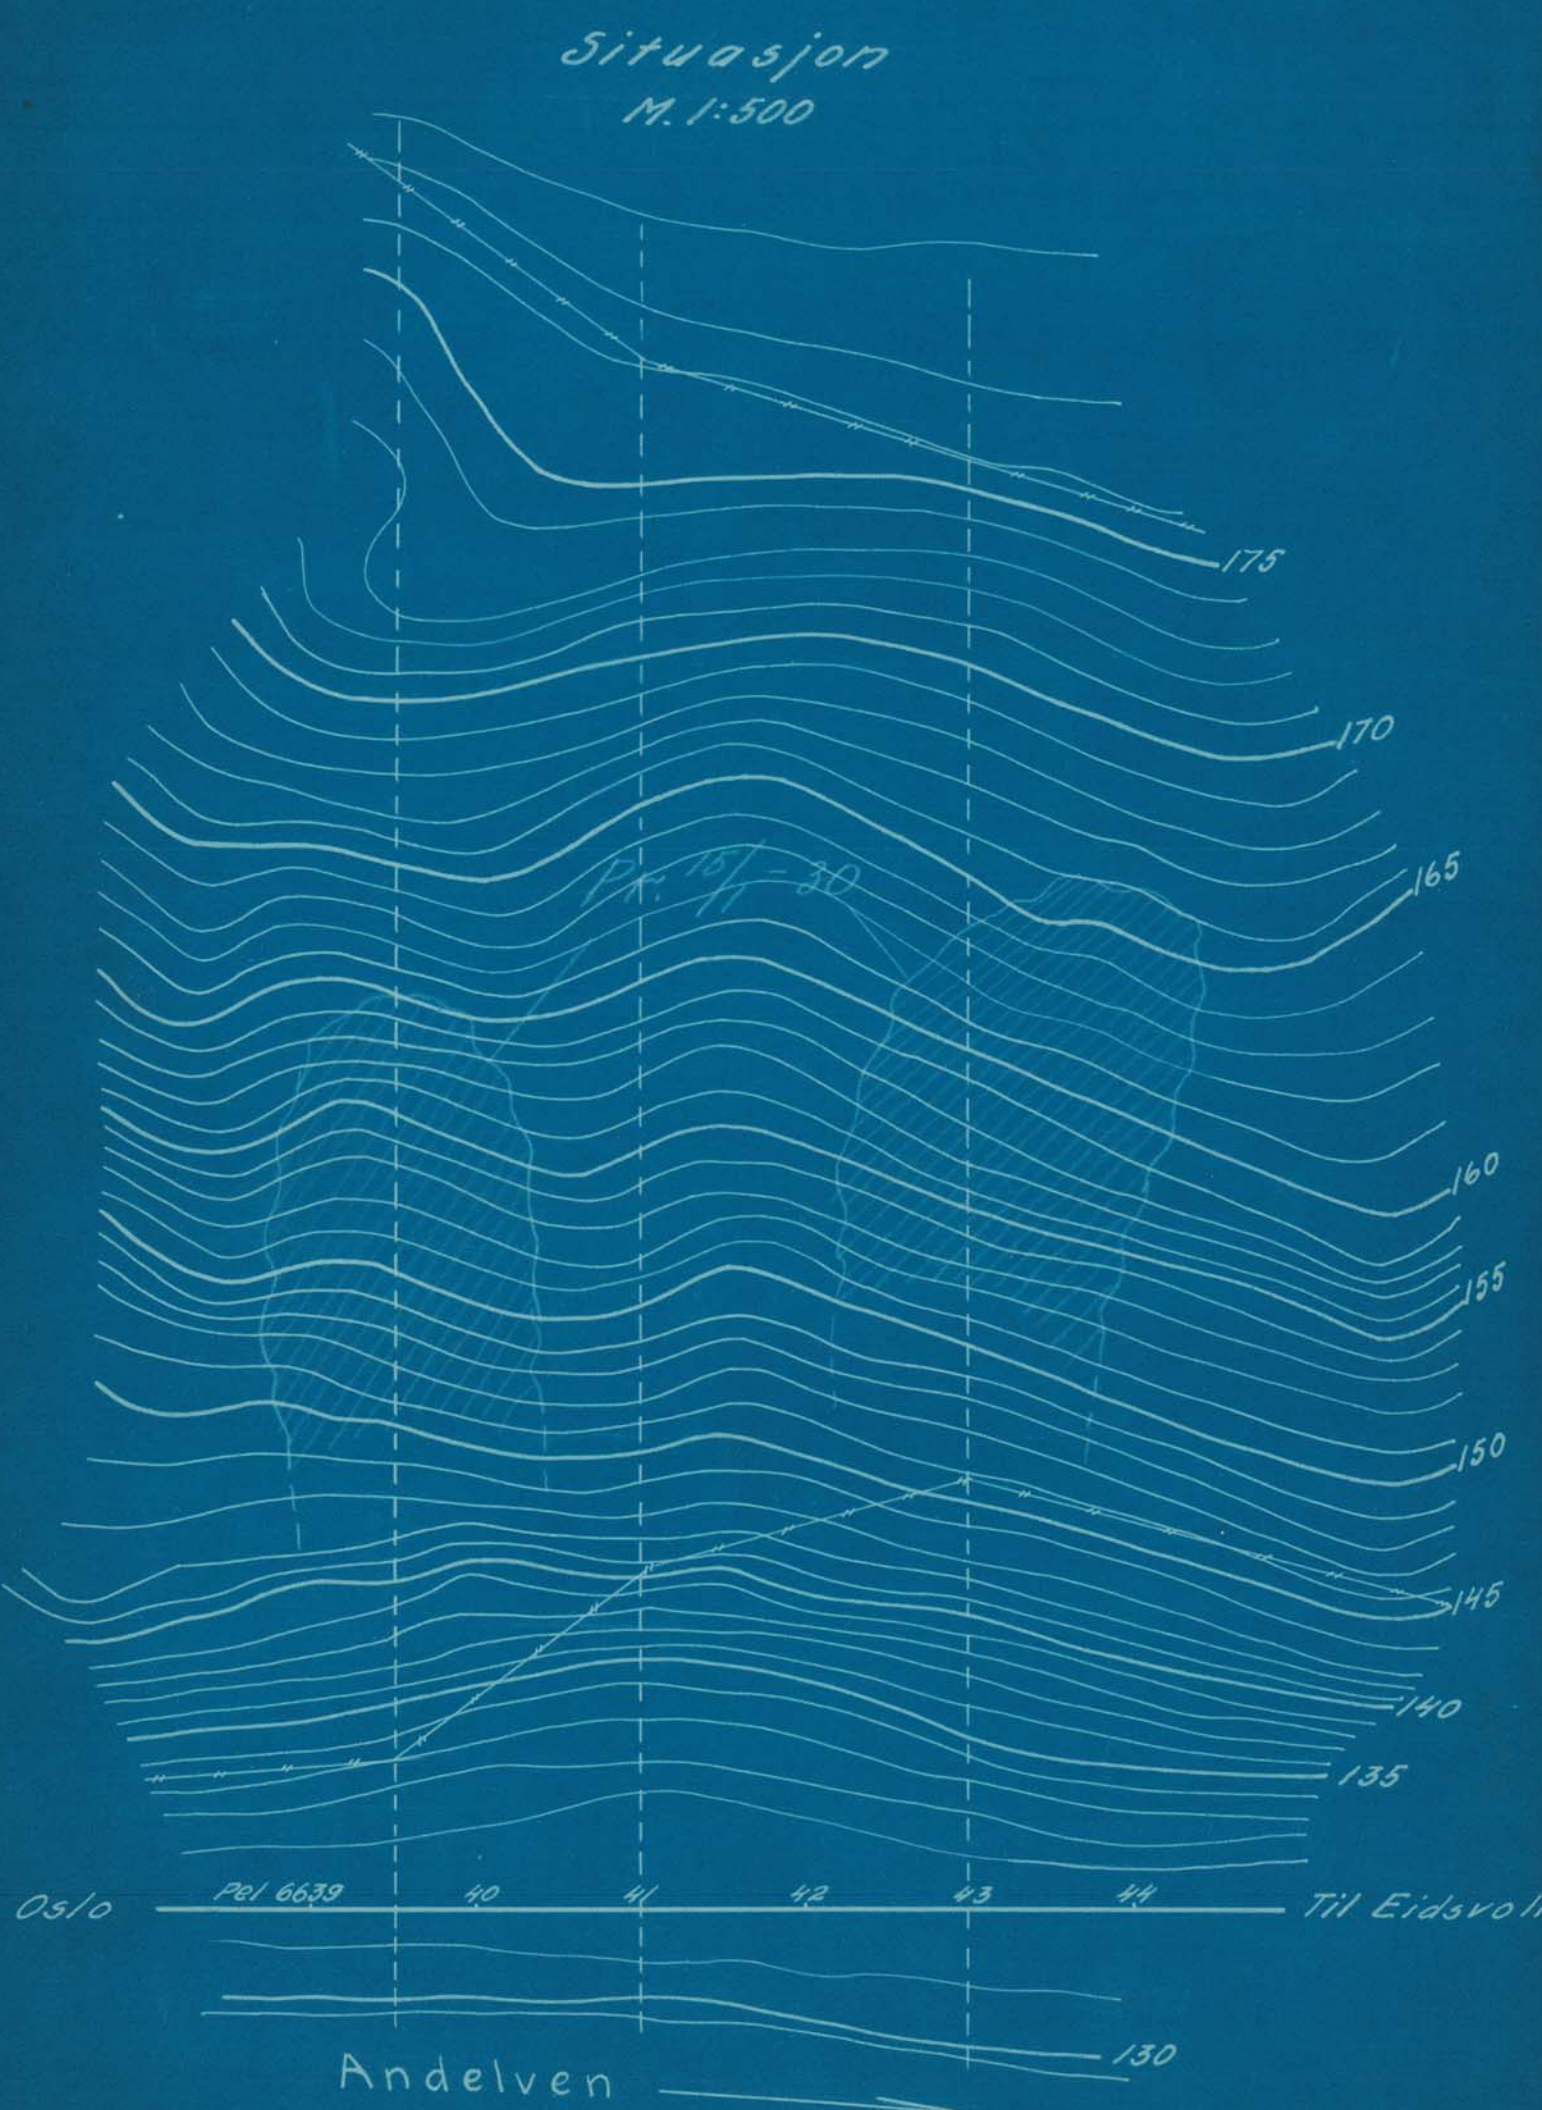
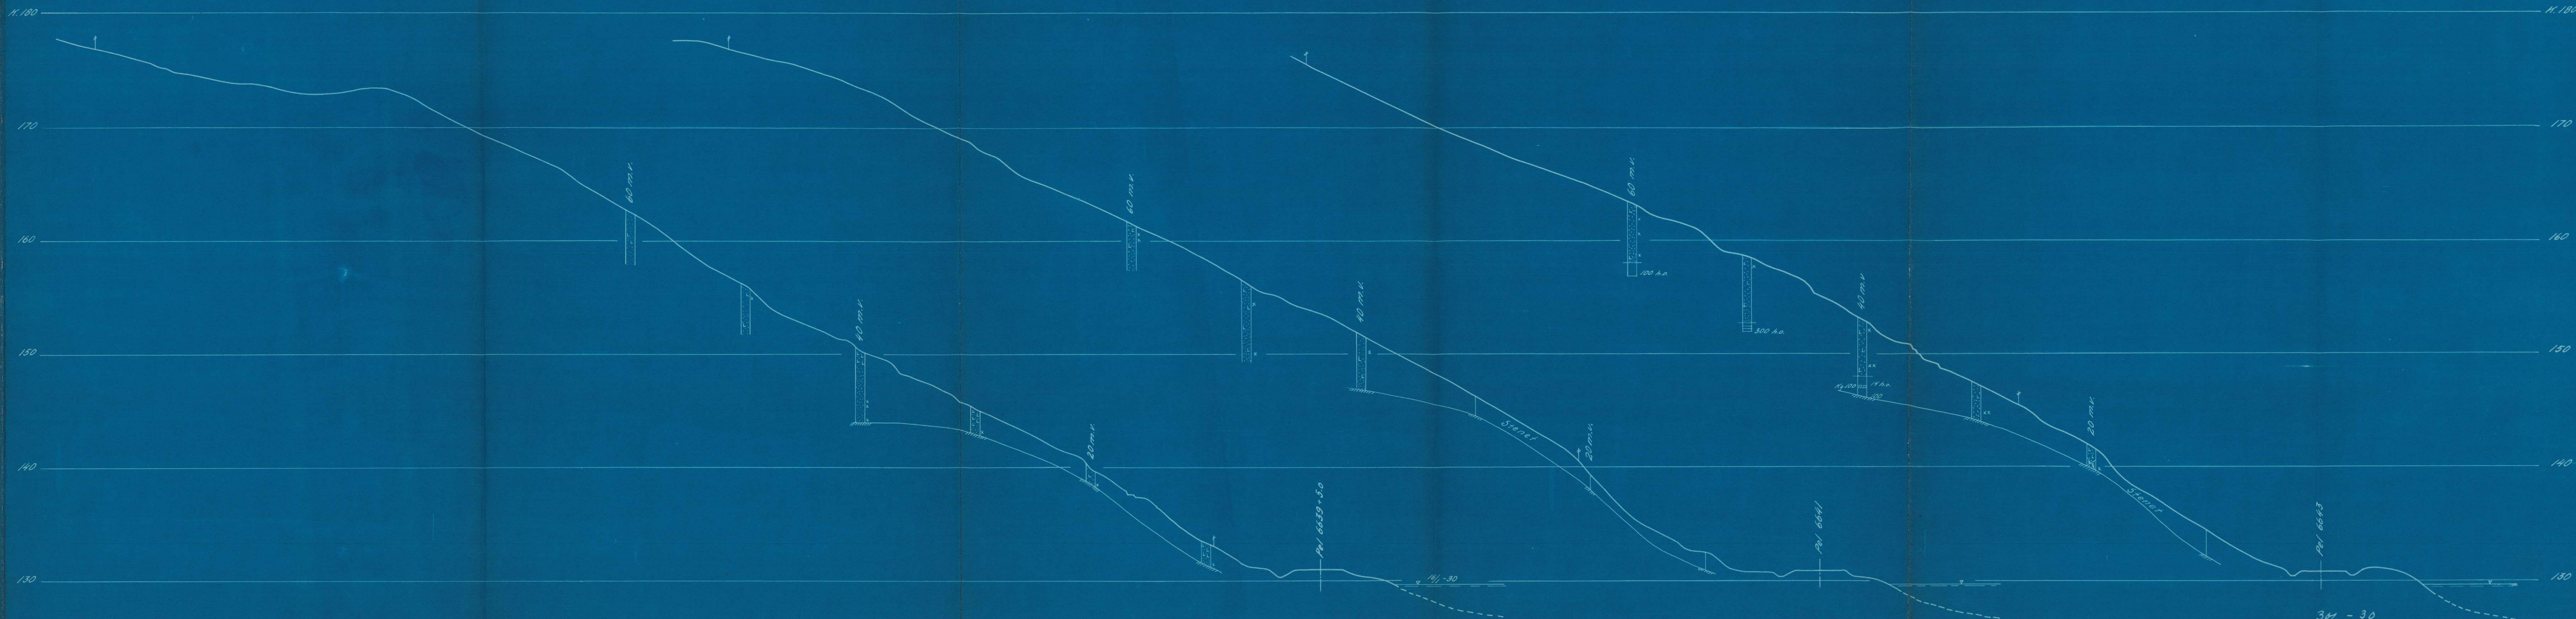
I høst har foregått en glidning i den forholdsvis bratte jordskråning ovenfor jernbanelinjen omkring pel 6640. Hovedbanen. Glidningen har sett faretruende ut for jernbanelinjen. Av situasjon på vedlagte tegning nr. 85 fremgår omfanget av glidningen pr. 15/1.1930. Etter utførelsen av boringer i 3 tverprofiler anført på samme tegning er dog forholdene for nærværende ikke så alvorlige som man får inntrykk av ved befaring på stedet. Imidlertid kan forholdene lett forverres til våren hvis der ikke gjøres noget for å stanse glidningen.

Som man vil se av de 3 profiler, har fjellet et forholdsvis gunstig forløp, idet det 30 a 40 m. tilvenstre for linjen ligger omtrent horisontalt. De løse jordarter over fjellet består av fin sand og lerholdig fin sand, hvortil kommer <sup>impliserte</sup> imidlertid tynde lerlag.

I profil 6639 + 5 var der fra 10 - 30 m. venstre sterkt vannførende fin sand på fjell med overliggende uttørket lere. I borhullene 50 og 60 m. venstre var grunnen temmelig tørr til det dyp hvortil blev undersøkt. I borhull 40 m. v. var det samme tilfelle til ca. 4 m. dyp, men herfra var sanden meget våt.

I profil 6641 fra 10 - 30 m. venstre dekker et  $1/2 - 3/4$  m. mektig lag finsand et stenete underlag, som ligger på fjell. I borhull 30 m. venstre var det meget vann i den fine sand. I borhullene 40 - 60 m. v. var det øverste lag bløtt til 1.5 a 2 m.s dyp. Videre på dypet blir massen etterhvert helt tørr og fast. Etter optagning av prøvehull 50 m. v. forsøktes å bore til fjell med sonderbor. Massen var imidlertid så fast, at det ikke var mulig å få boret ned.

I profil 6643 viste borhullet 30 m. v. at det var sterk vannføring fra 2 - 2.4 m.s dyp, men derefter var grunnen helt tørr ned til fjell. I borhullene 40 - 60 m. venstre er grunnen bløt og vannførende i en dybde fra en halv til ca. 2 meters dyp. I borhull 40 m. v er der

dessuten meget bløt lerholdig sand fra 4 - 6 m.s dyp og i borrhullet 60 m.  
v. ligeledes fra 4.5 til ca. 5.5 m.s dyp.

Tiltross for at grunnen på sine steder kan være sterkt vannholdig på større dyp er det dog neppe tvilsomt at den glidning som hittil har foregått er en overflateglidning som skyldes opbløtning av grunnen fra overflatevann.

Den beste måte å stabilisere forholdene på blir derfor drenering av skråningen mellom ca. pel 6639 og 6644 og så langt opover denne at de partier som har vært på glid kommer innenfor dreneringsområdet.

Langs bratteste skråning bør legges et passende antall drengrofter ca. 2 m. dype. Det bør avgjøres på stedet hvor grøftene skal ligge.

For å støtte foten av jordskråningen på det sted hvor fjellet begynner å legge sig horisontalt har vært på tale istedetfor mur å anbringe en anordning med sviller støttende sig til skinner som er fastboltet i fjellet. Da jeg nu antar at drenering vil vise sig å være tilstrekkelig, bør iverksettelsen av denne anordning foreløbig utsettes. Den foreslåtte drenering bør være ferdig før sneløsningen begynner.
