# R.840 LILLEGÅRDSBAKKEN - SKANSEGATA

GRUNNUNDERSØKELSER  
GEOTEKNISK VURDERING

24. 02. 92

GEOTEKNISK SEKSJON  
PLANKONTORET TRONDHEIM KOMMUNE

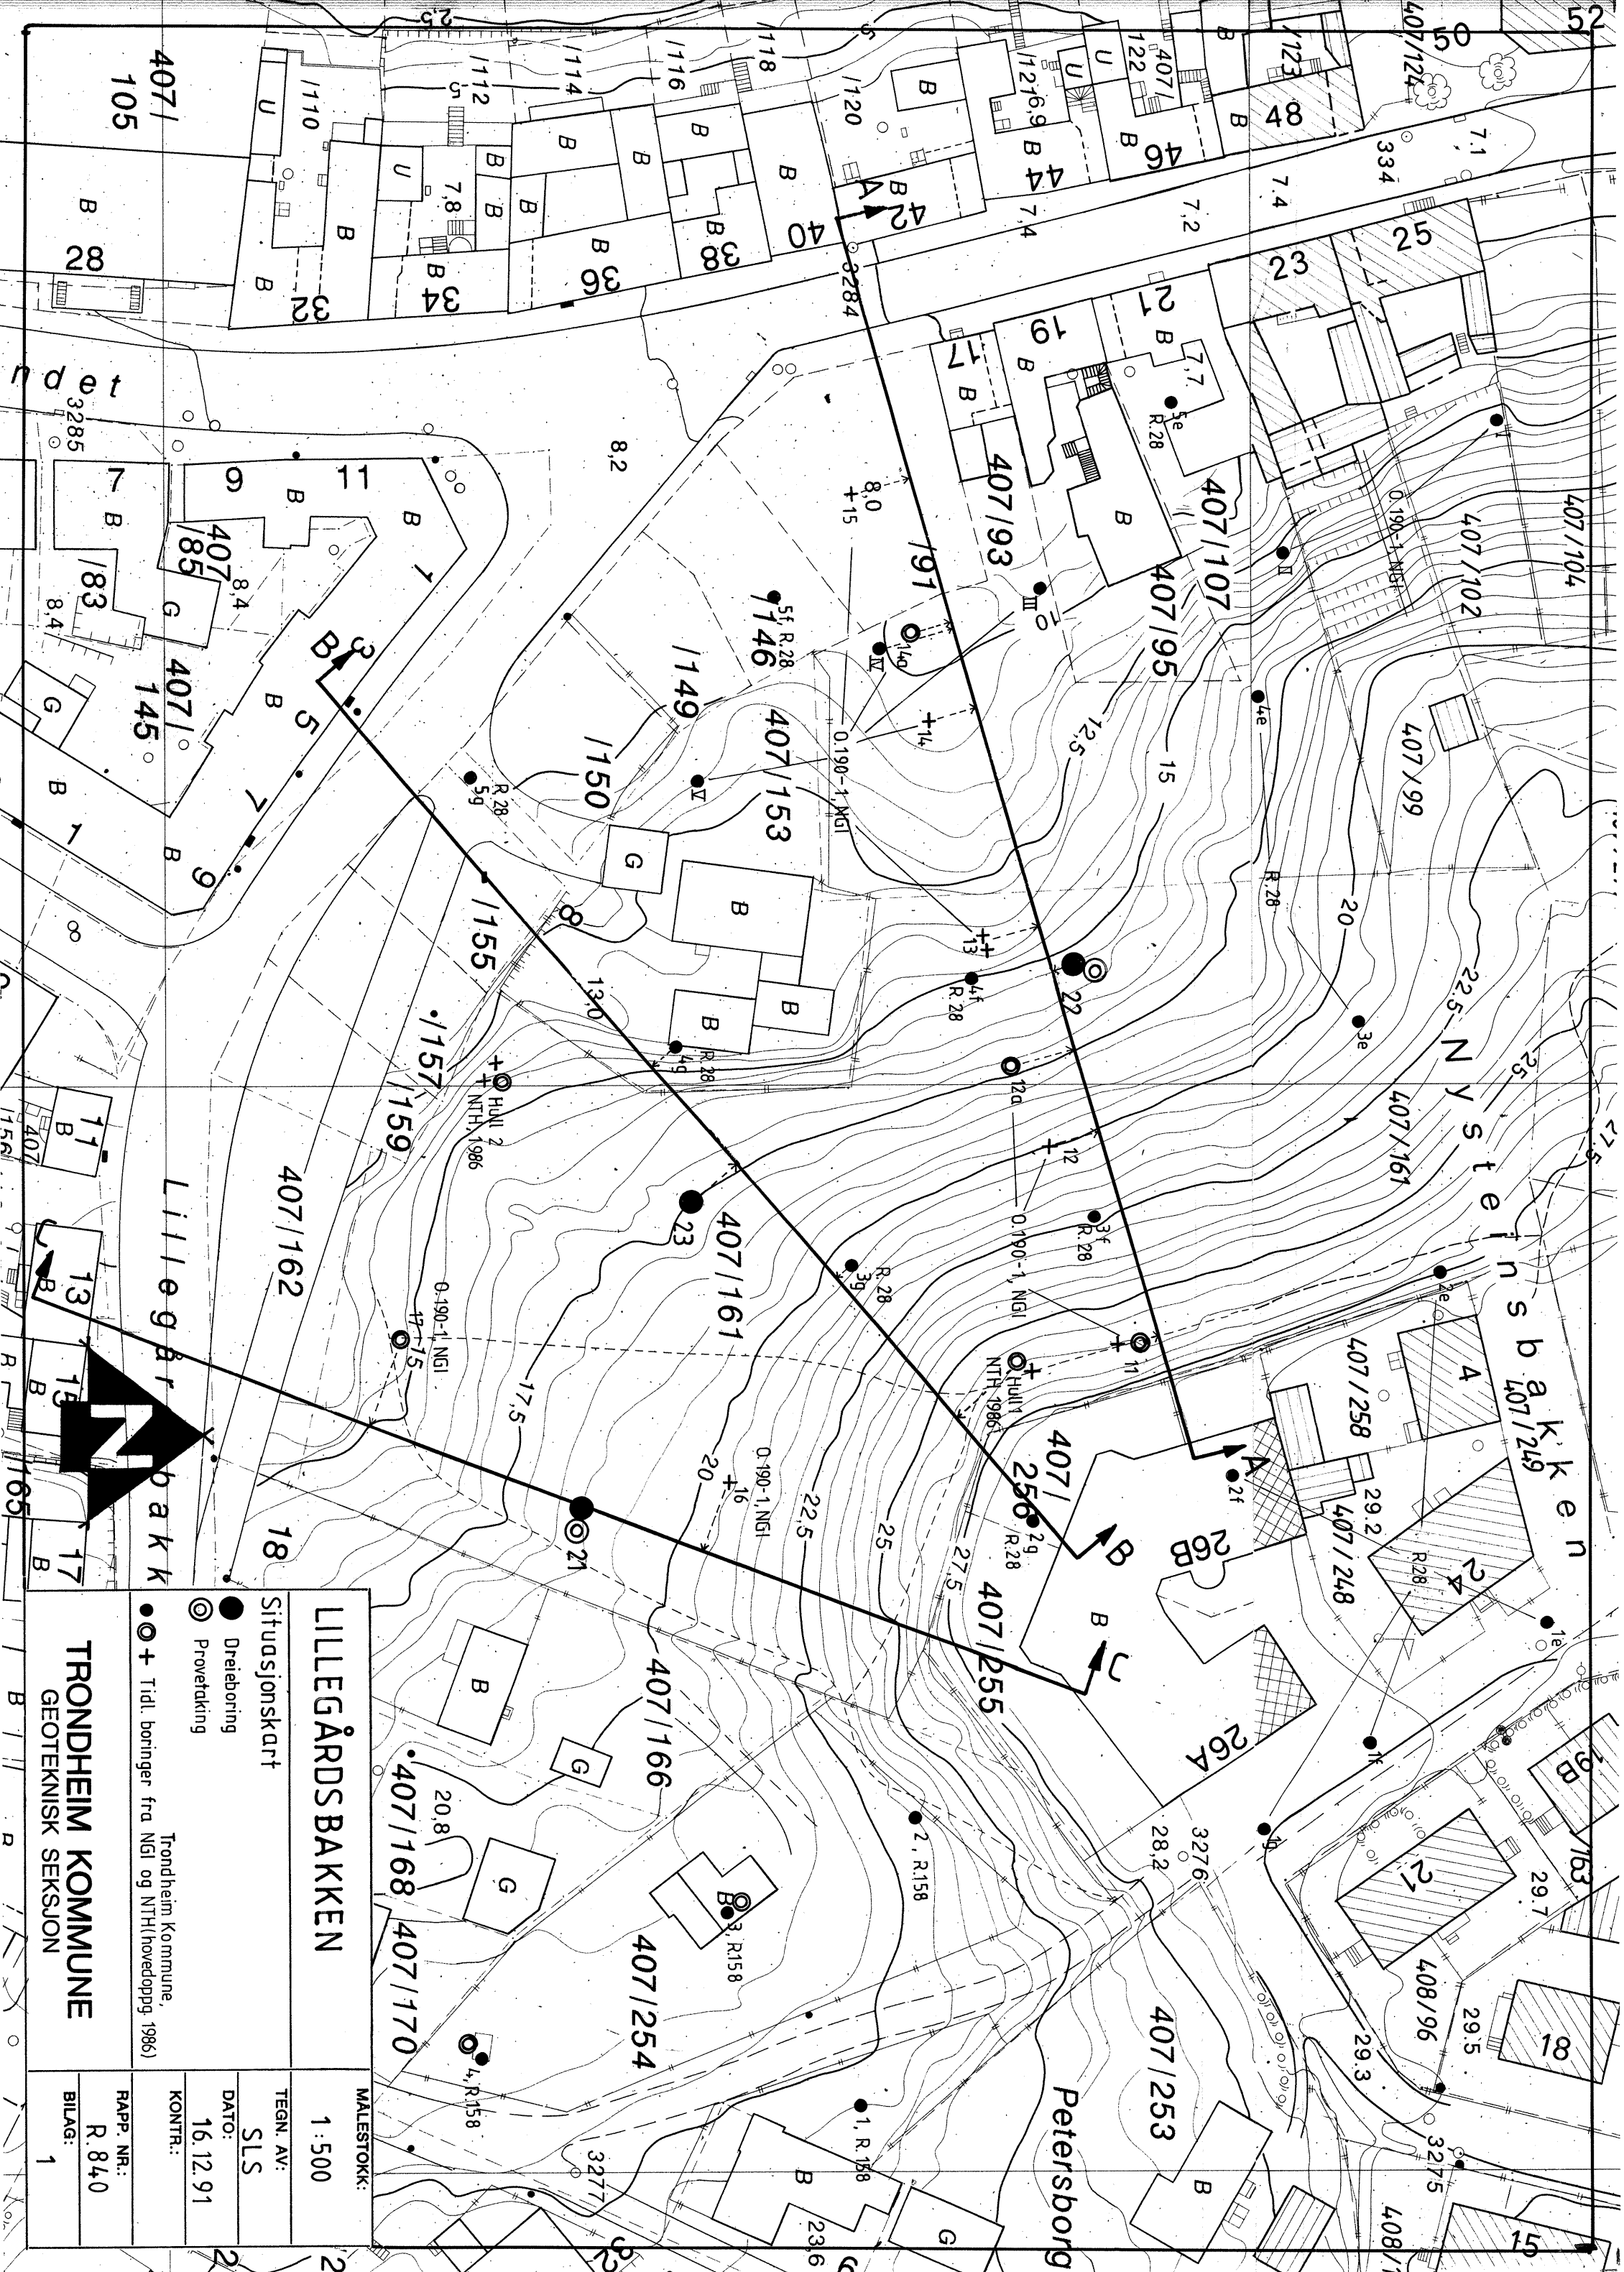
| BILAG: | 1 |

Borpunktene plasseringer er vist på oversiktskartet i bilag 1. I denne rapporten er bare data fra seksjonens egne undersøkelser tatt med. For de øvrige data viser vi til de angitte kilder.

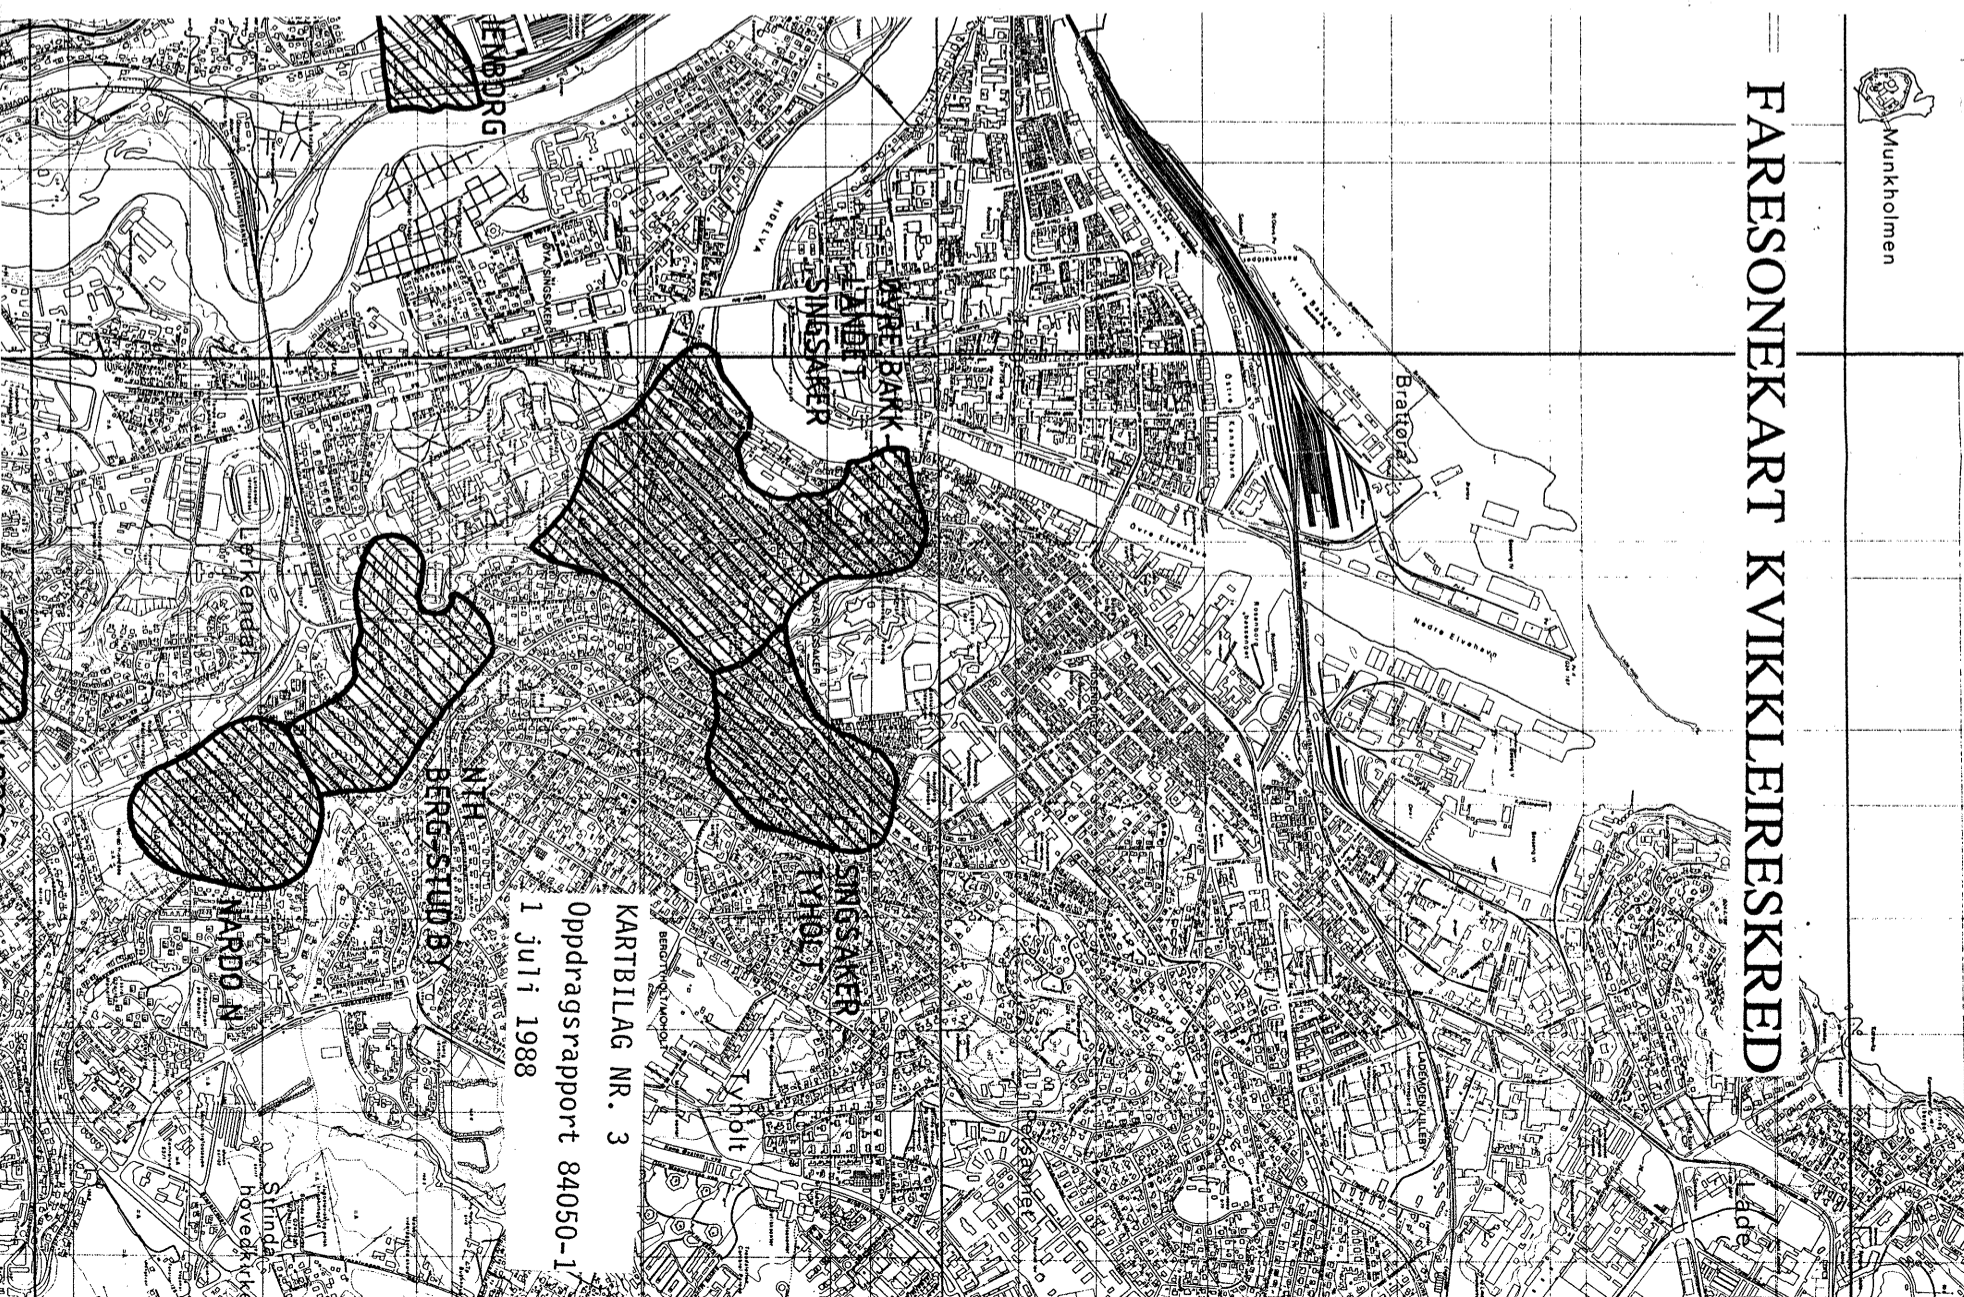
| BILAG | 11 |

Til sist må vi vise til det arbeidet NGI har utført for Naturskadefondet, og som resulterte i et faresonekart for kvikkleireskred. Et utsnitt av kartet med beskrivelse er gjengitt i bilag 11. Som en ser er hele det planlagt regulerte området innenfor den kategori som så langt vurderes som mest risikofylt.

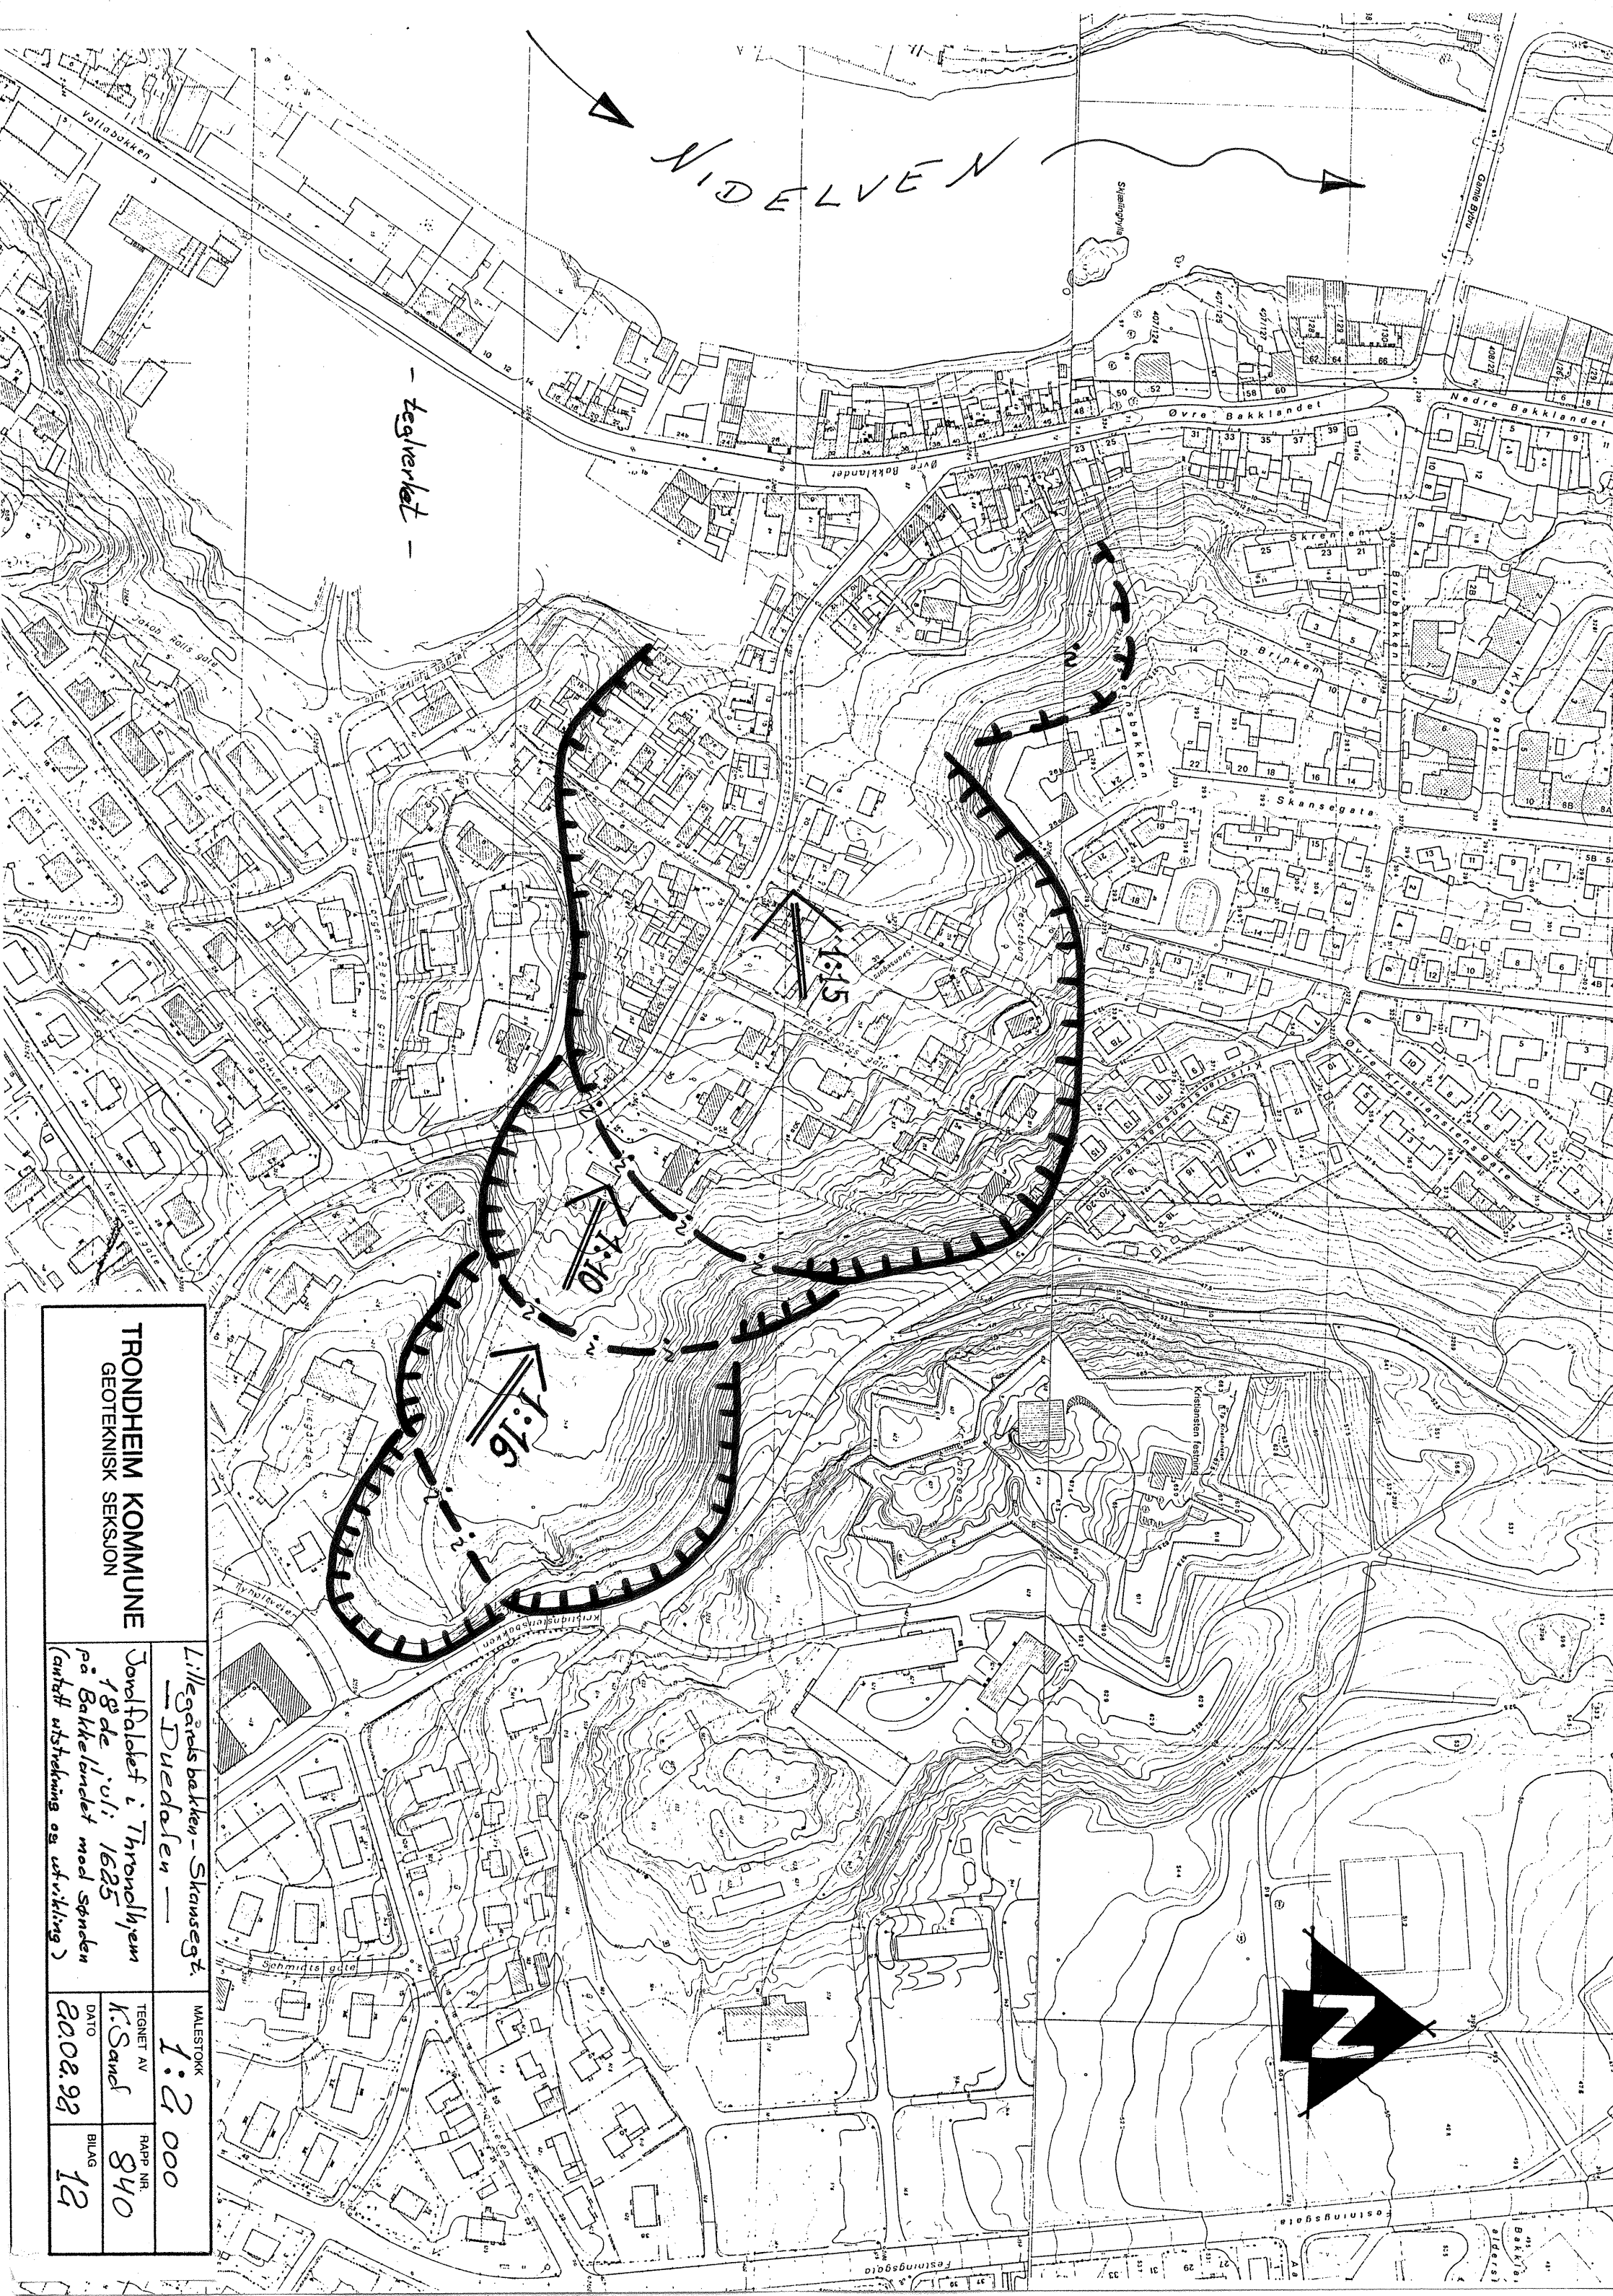
BILAG  
12

Den 18.07.1625 gikk det et stort kvikkleireskred i områdets søndre del. Skredets antatte omfang er vist på kartet i bilag 12. Det er her også skissert en mulig skredutvikling i 4 trinn. Dette er seksjonens vurdering. Det foreligger så vidt vi vet ingen detaljert beskrivelse av hendelsesforløpet. Før skredet fantes det heller ikke detaljerte karter over området.

Etterstudier av kvikkleire ras viser at skredgropene ligger med bunnhelning rundt 1:15 eller brattere. På kartet over Duedalsraset i bilag 12 har vi vist helningen i bunnen av det raset.

Det vil altså være en måte å redusere rasrisikoen på, at en sørger for at et plan fra bunn/innerkant utgraving, med helning 1:15, ikke skjærer inn i kvikkleirelag lenger oppe i skråningen. Så lenge planet skjærer høyere enn det er registrert sensitiv- eller kvikk leire er det ikke fare for at et kvikkleireskred skal utvikle seg.
