R.1154 FRIIDRETTSSTADION ØYA

GRUNNUNDERSØKELSER DATARAPPORT

11.10.2001

UTBYGGINGSKONTORET TRONDHEIM KOMMUNE

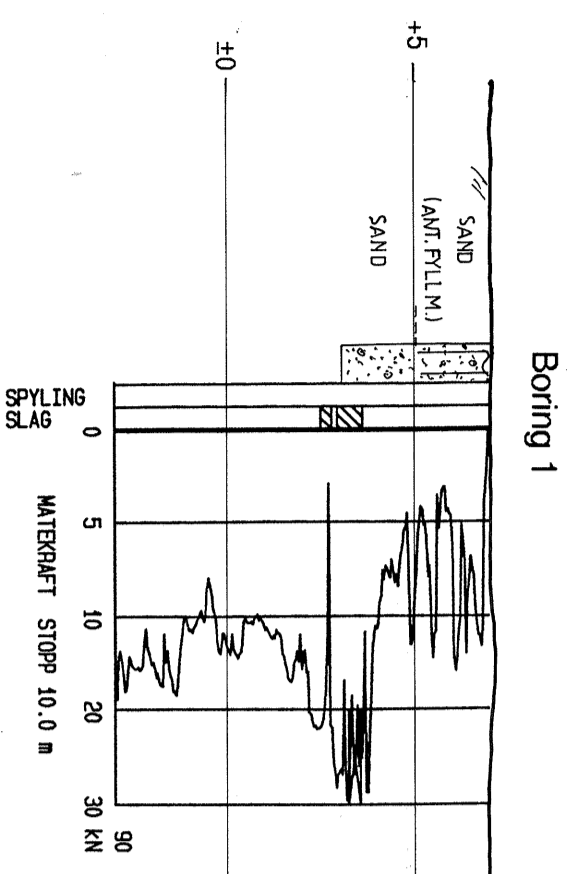
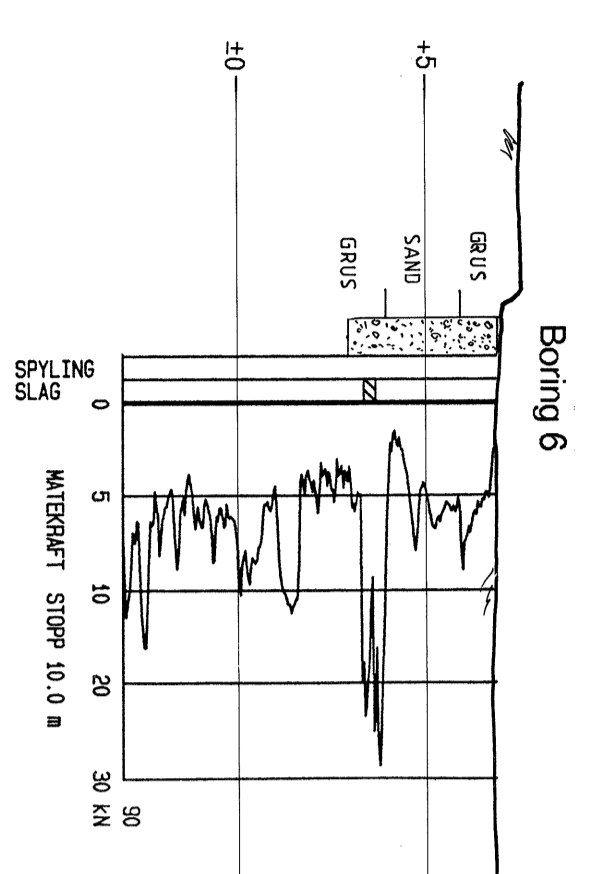
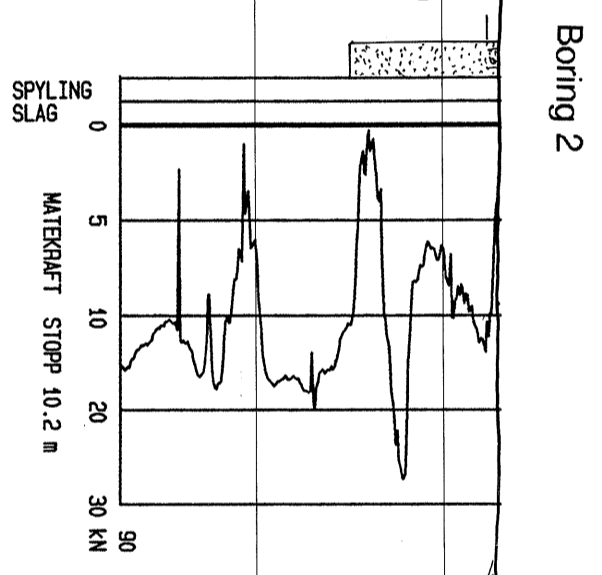
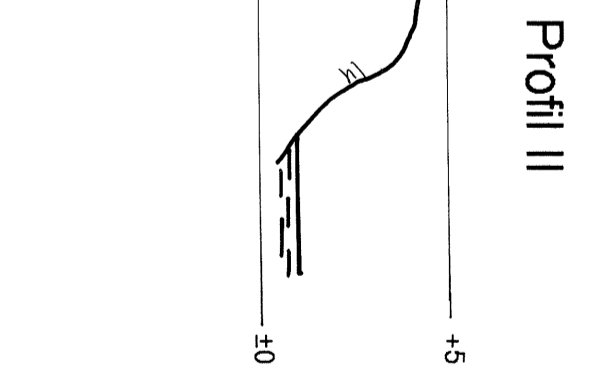
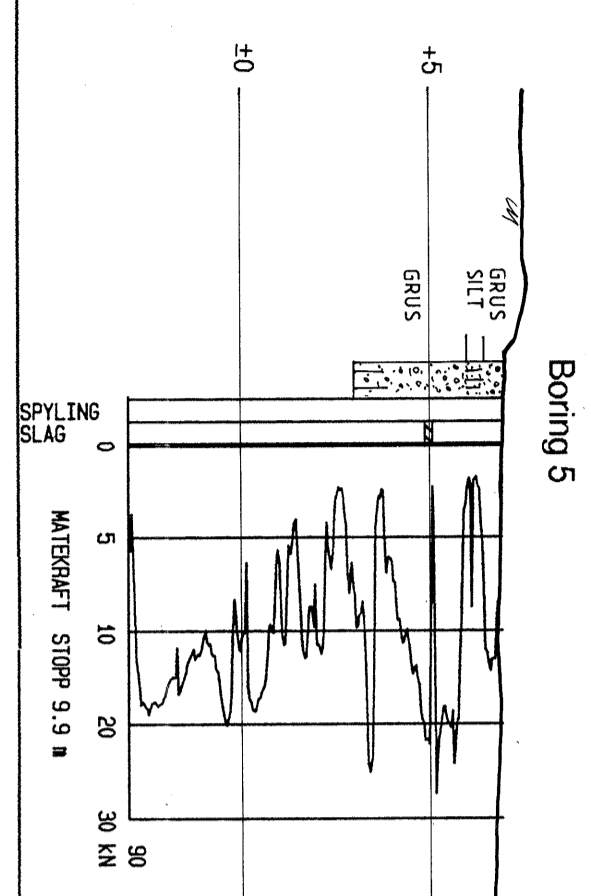
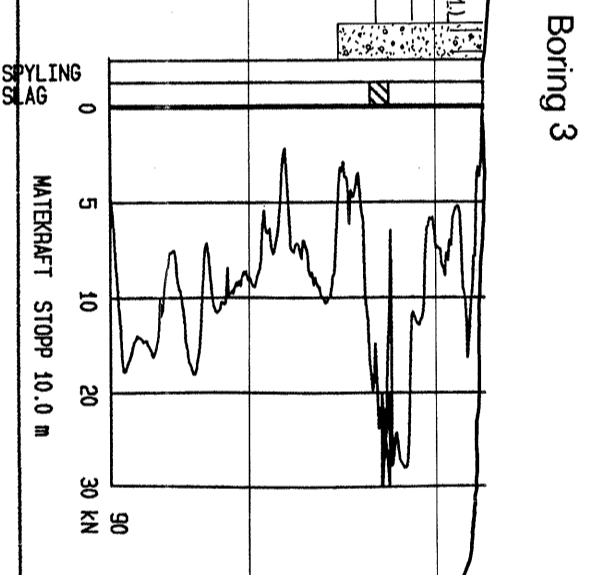
Profil I, II og III

Grunnen Grunnen i området består av elveavsatt sand- og grusmasser til stor dybde. På nordsida (borpkt. 1, 2 og 3) finnes imidlertid fyllmasser. Mektigheten på fyllmassene er fra 0.5 - 2 meter (størst i borpkt. 1). Disse massene kan klassifiseres som litt til middels telefarlig. I borpunkt 5 er den øverste meter meget telefarlig. (telefarlighet vurdert etter Statens vegvesens håndbok 016, 2. utgave).

tele-
farlighet Vi har boret i 6 punkter i området for planlagt løpebane. Boringene viser stort sett sand og grusmasser, men på nordsida av eksisterende bane (borpunkt 1, 2 og 3) er det opptil 2 meter fyllmasser (matjord, silt og finsand). Disse massene kan klassifiseres som litt til middels telefarlig. I borpunkt 5 er imidlertid den øverste meter meget telefarlig. (telefarlighet vurdert etter Statens vegvesens håndbok 016, 2. utgave).

De telefarlige/ikke-drenerende fyllmassene på området strekker seg stort sett litt dypere enn planlagt planum. Det vil derfor være fordelaktig med masseutskifting under banen. Masseutskifting bør foretas ned til ca. kote 5 på banens nordside. På sørsida kan det se ut som om masseutskifting er mindre påkrevd.
