## Notat RIG 01

| Oppdrag: | <b>Storgata 2A i Halden</b> | Dato: | <b>7. februar 2011</b> |
| Emne: | <b>Grunnforhold, geoteknisk vurdering</b> | Oppdr.nr.: | <b>511554</b> |

Emne: **Sluttrapport for håndtering av forurensede masser**

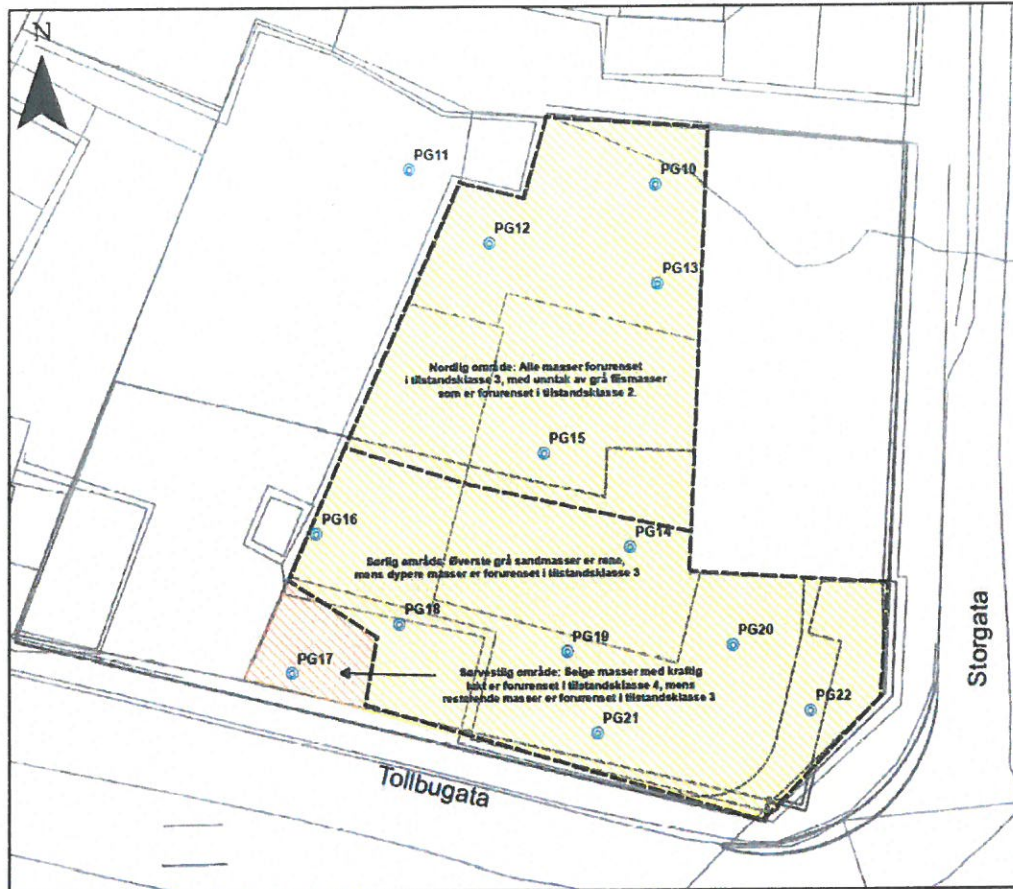
Alle masser med unntak av den grå sanden på den sørøstlige delen av tiltaksområdet, er forurenset i tilstandsklasse 3-4. Masser som er forurenset opp til tilstandsklasse 3, kan i henhold til akseptkriteriene gitt i Klifs veileder TA2553/2009, gjenbrukes på området.

Figur 2. Kart som viser angivelse av forurensningsgrad av massene på den vestre delen av eiendommen. Høyeste forurensningsgrad på det gul-skraverte området er tilstandsklasse 3, mens det ble påvist forurensning i tilstandsklasse 4 på området som er skravert med oransje. PG11-PG22 angir prøvegroppene som ble gravd før oppstarten av gravearbeidene.

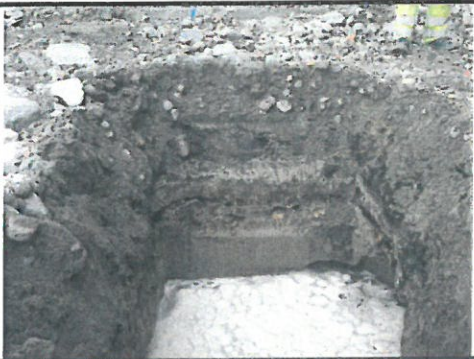
| Sjaktprofil nr.: PG 10 | | | |

| Sjaktprofil nr.: PG 10 | | | |
|---|---|---|---|
| 0-0,5 | | Fyllmasser av sand, stein og noe teglstein | |
| 0,5-0,7 | PG 10.1 | Mørkt organisk lag | |

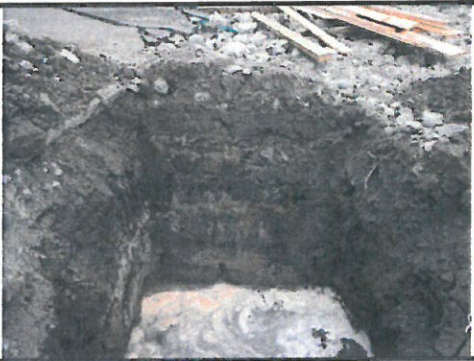
| Sjaktprofil nr.: PG 11 | | | |

| Sjaktprofil nr.: PG 11 | | | |
|---|---|---|---|
| 0-0,3 | PG11.1 | Brune sandmasser med noe stein og grus | |
| 0,3-0,7 | | Fyllmasser av brun mørk organisk sand.<br>Lukt av kloakk | |
| 0,7-1,2 | | Fyllmasser av mørkere sandmasser. Litt lukt av kloakk | |

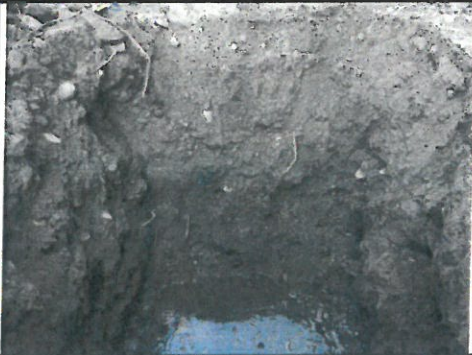
**Sjaktprofil nr.: PG 14**

| Dyp, m | Prøve | Beskrivelse | Bilde |
|---|---|---|---|
| 0,9-1,4 | | Mørke sandmasser med noe teglstein | |
| | | Oljefilm og skum på vannoverflaten. Grunnvann ved 1,4 m. | |

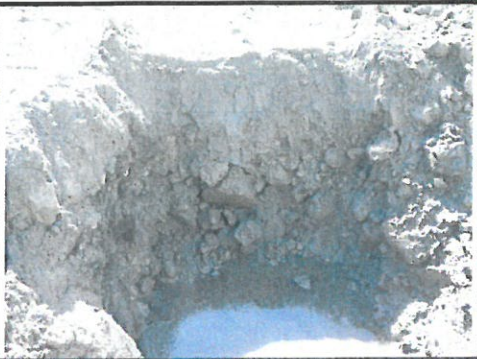
| Sjaktprofil nr.: PG 16 | | | |

| Sjaktprofil nr.: PG 16 | | | |
|---|---|---|---|
| 0-1,8 | | Grå/brune svært steinholdige sandmasser med noe teglstein | |
| | | Skum på vannoverflaten. Grunnvann ved 1,8 m. | |

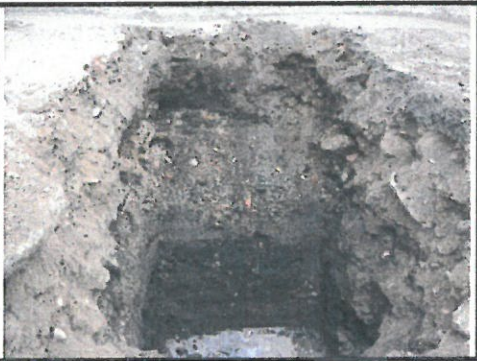
| Sjaktprofil nr.: PG 17 | | | |

| Sjaktprofil nr.: PG 17 | | | |
|---|---|---|---|
| 0,5-1,5 | PG17.3 | Sorte brune sandmasser med noen trefliser. Noe olje/tjærelukt | |
| 1,5-1,8 | PG17.1 | Sorte brune sandmasser med noen trefliser. Sterk olje/tjærelukt | |

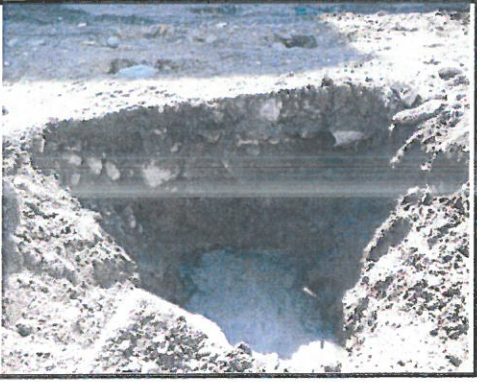
| Sjaktprofil nr.: PG 18 | | | |

| Sjaktprofil nr.: PG 18 | | | |
|---|---|---|---|
| 0-1,7 | | Grå/brune svært steinholdige sandmasser | |
| | | Skum på vannoverflaten. Grunnvann ved 1,7 m. | |

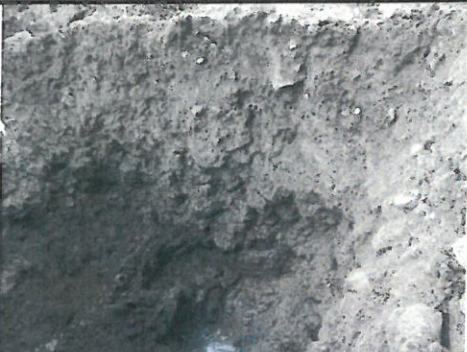
| Sjaktprofil nr.: PG 20 | | | |

| Sjaktprofil nr.: PG 20 | | | |
|---|---|---|---|
| 0,8-1,7 | PG20.1 | Mørke sandmasser med teglstein og oljefilm | |
| | | Oljefilm på vannoverflaten. Grunnvann ved 1,2 m. | |

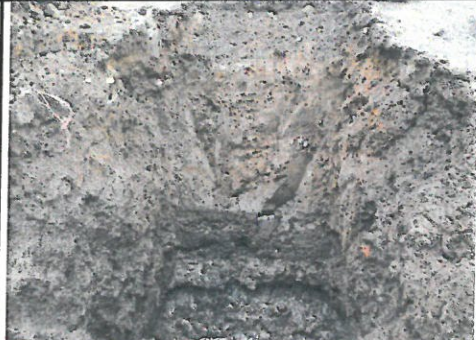
| Sjaktprofil nr.: PG 21 | | | |

| Sjaktprofil nr.: PG 21 | | | |
|---|---|---|---|
| 1-2,1 | | Mørke steinholdige sandmasser med noe teglstein. Svak oljelukt | |
| | | Oljefilm på vannoverflaten. Grunnvann ved 2 m. | |

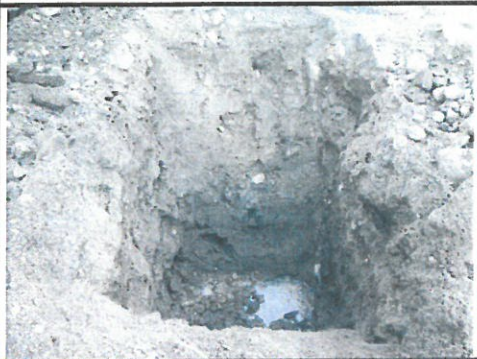
| Sjaktprofil nr.: PG 22 | | | |

| Sjaktprofil nr.: PG 22 | | | |
|---|---|---|---|
| 0,9-2 | | Mørke steinholdige sandmasser med noe teglstein. Moderat oljelukt | |
| | | Oljefilm og skum på vannoverflaten.<br>Grunnvann ved 2 m. | |

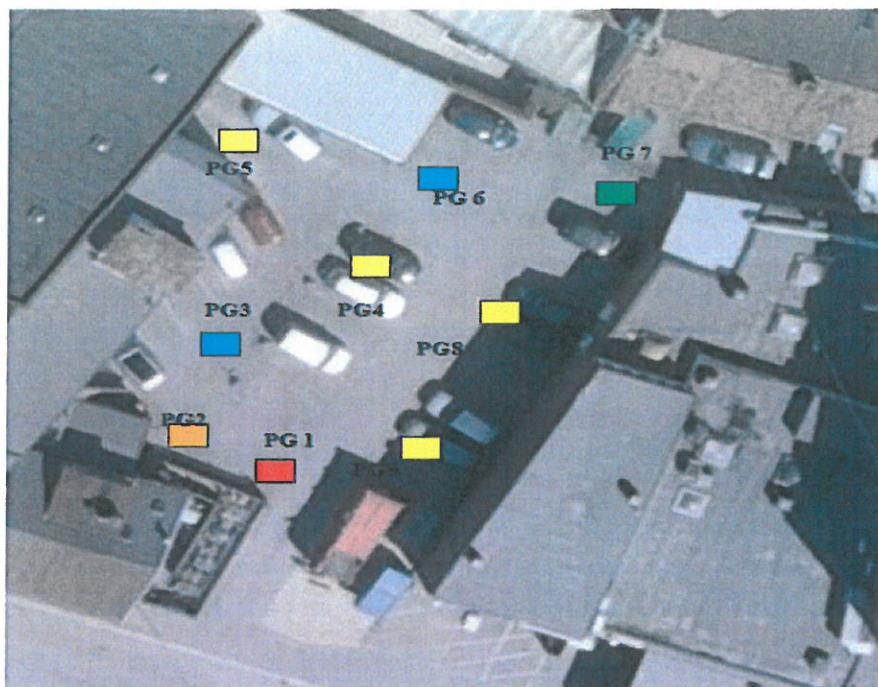
**Figur 3.** Plassering av prøvepunkter, med fargemarkering som viser høyeste påviste forurensningsnivå (iht, helsebasert tilstandsklasse) i hver prøvegrop

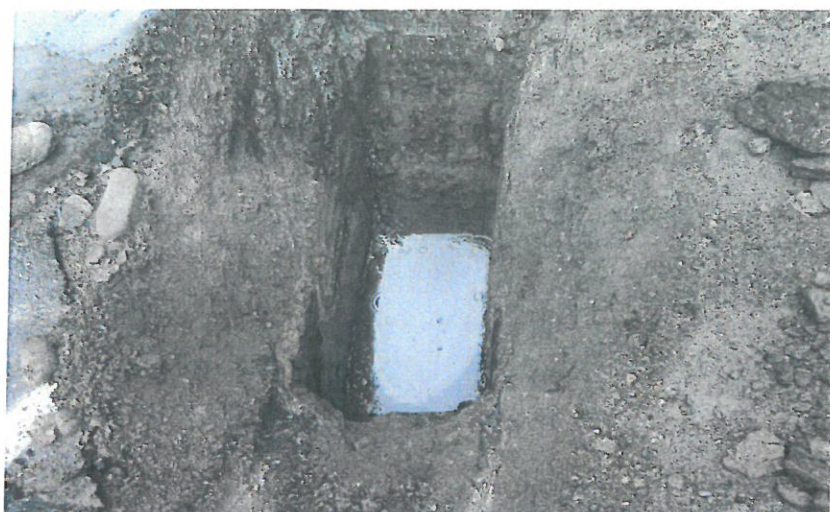
Det ble observert vann i alle prøvegropene med unntak av PG 4, PG 5 og PG6. I PG1 ble det observert brunt skum og oljefilm på vannet. Det luktet sterkt av olje fra denne prøvegropen. Se tegning nr 511554- 10 for mer detaljert informasjon om massene i prøvegropene.

**Figur 4.** Vann i bunnen av prøvegropp PG1.

I PG1 ble det påvist høyt innhold av olje, tilsvarende Klifs helsebaserte tilstandsklasse 5, svært dårlig. Prøvepunktet ligger nedstrøms for nedgravd oljetank, men det ble ikke påvist oljeforurensning i prøvepunktene nærmere den nedgravde tanken, så det er tvilsomt om oljeforurensningen skyldes lekkasje fra denne. Vi har imidlertid blitt opplyst om at det skal ha ligget en oljetank ute i Tollbugata/Storgata. Oljeforurensningen kan derfor skyldes lekkasjer fra denne tanken.
