# R.431-2 HAVSTEIN BO- OG SERVICESENTER

## GRUNNUNDERSØKELSER DATARAPPORT

GEOTEKNISK SEKSJON  
PLANKONTORET TRONDHEIM KOMMUNE

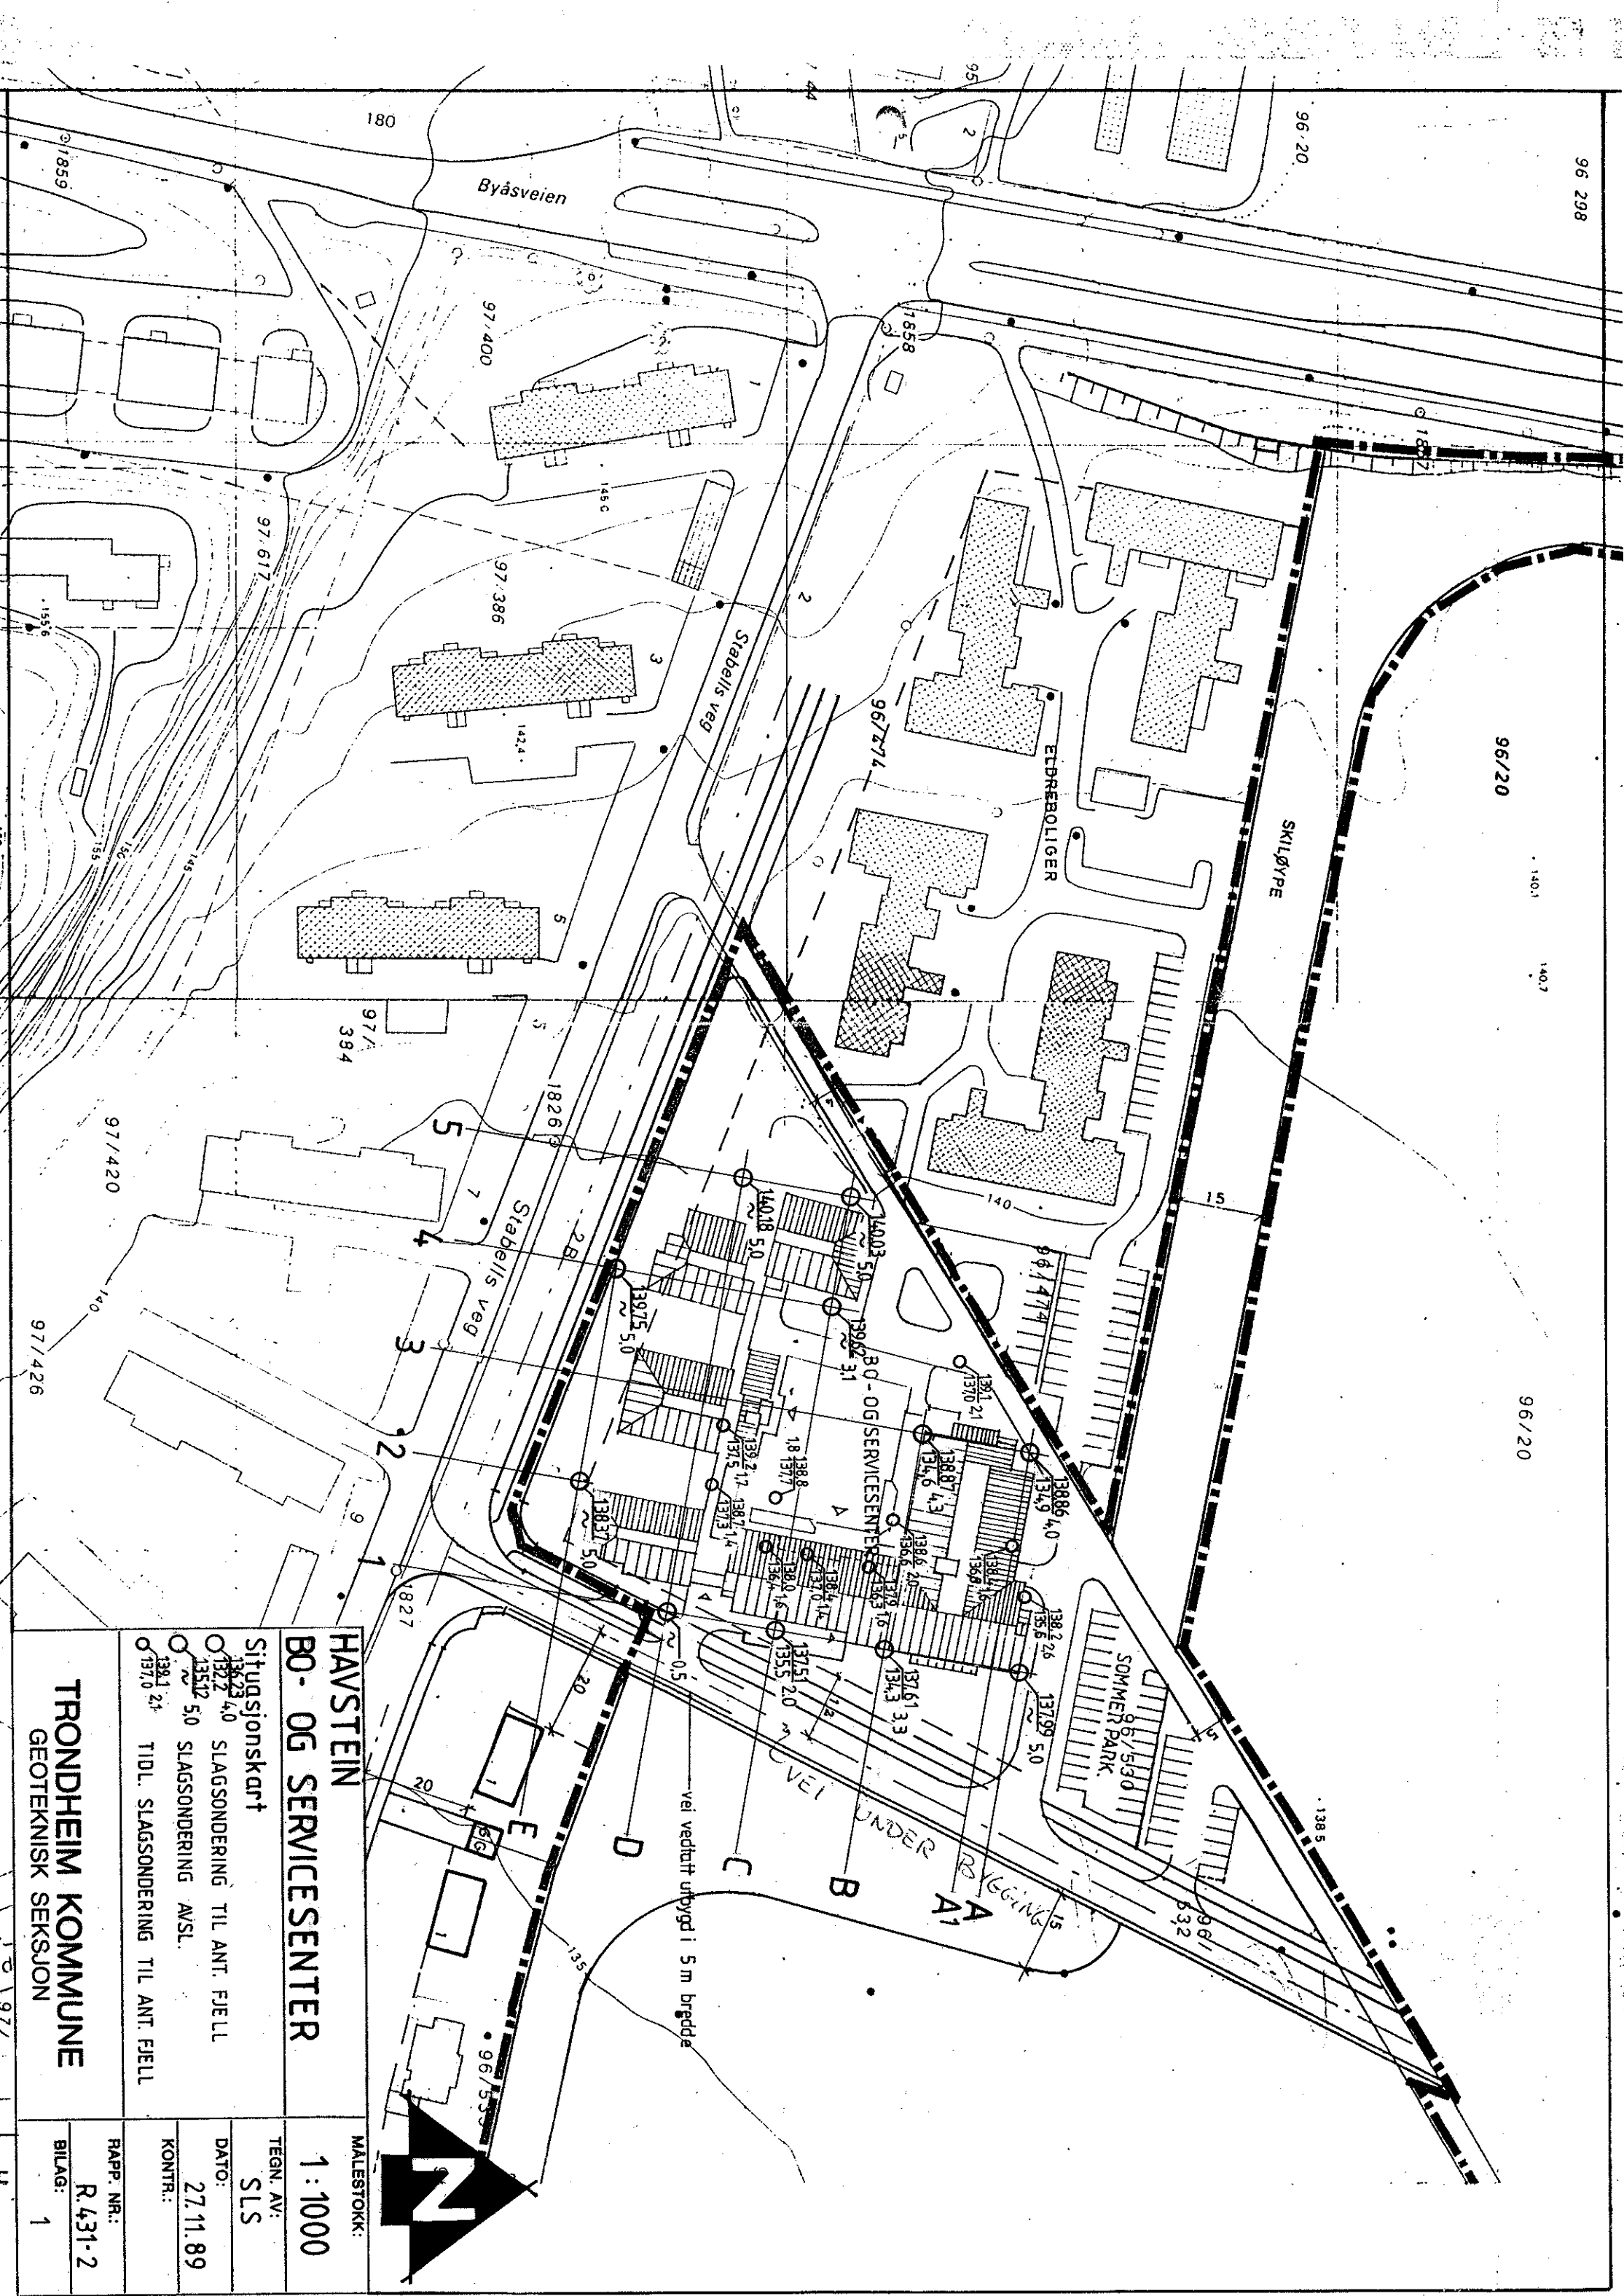
| <b>Situasjonskart</b> | | | |

Vi har denne gang utført 11 sonderinger til antatt fjell eller avsluttet i meget faste masser 5 meter under terreng. På kartet i bilag 1 er punktenes plassering vist. Terreng høyden er angitt. Denne er bestemt ved nivellement fra PP 1826. Boredybden er angitt, og der vi mener å ha nådd fjell er også antatt fjellkote påført.

Tidligere utførte borer med antatt fjellkontakt er også påført bilag 1. Da ingen av disse var nivellert er terreng høyden kun angitt med en desimal. Flere av disse har påvist grunnere fjell enn vår supplerende undersøkelse viser. Vi må derfor ta forbehold om at noen av disse kan ha stoppet i fast grunn uten sikker fjellkontakt.

Fjellet er antatt påtruffet opp til kote 137,5 i en rygg langs akse 2 (kfr. bilag 1). Imidlertid bygger denne konklusjon i hovedsak på tidligere undersøkelser, med det forbehold for disse som er nevnt foran.

Bygget vil bare delvis komme ned i kontakt med fjell. Vi vil derfor anbefale at der fjellet avdekkes, blir det løessprengt til 0,5 meter under golv-/fundamentnivå, hvorefter området planeres, komprimeres og tas i bruk.
