R-342-3 HEIMDALSBYEN  
RINGVEG SYD M/AVLÖPSLEDN. MOT  
NORD

GRUNNUNDERSÖKELSE  
GEOTEKNISK VURDERING

TIV GEOTEKNISK AVD. 12/12-74

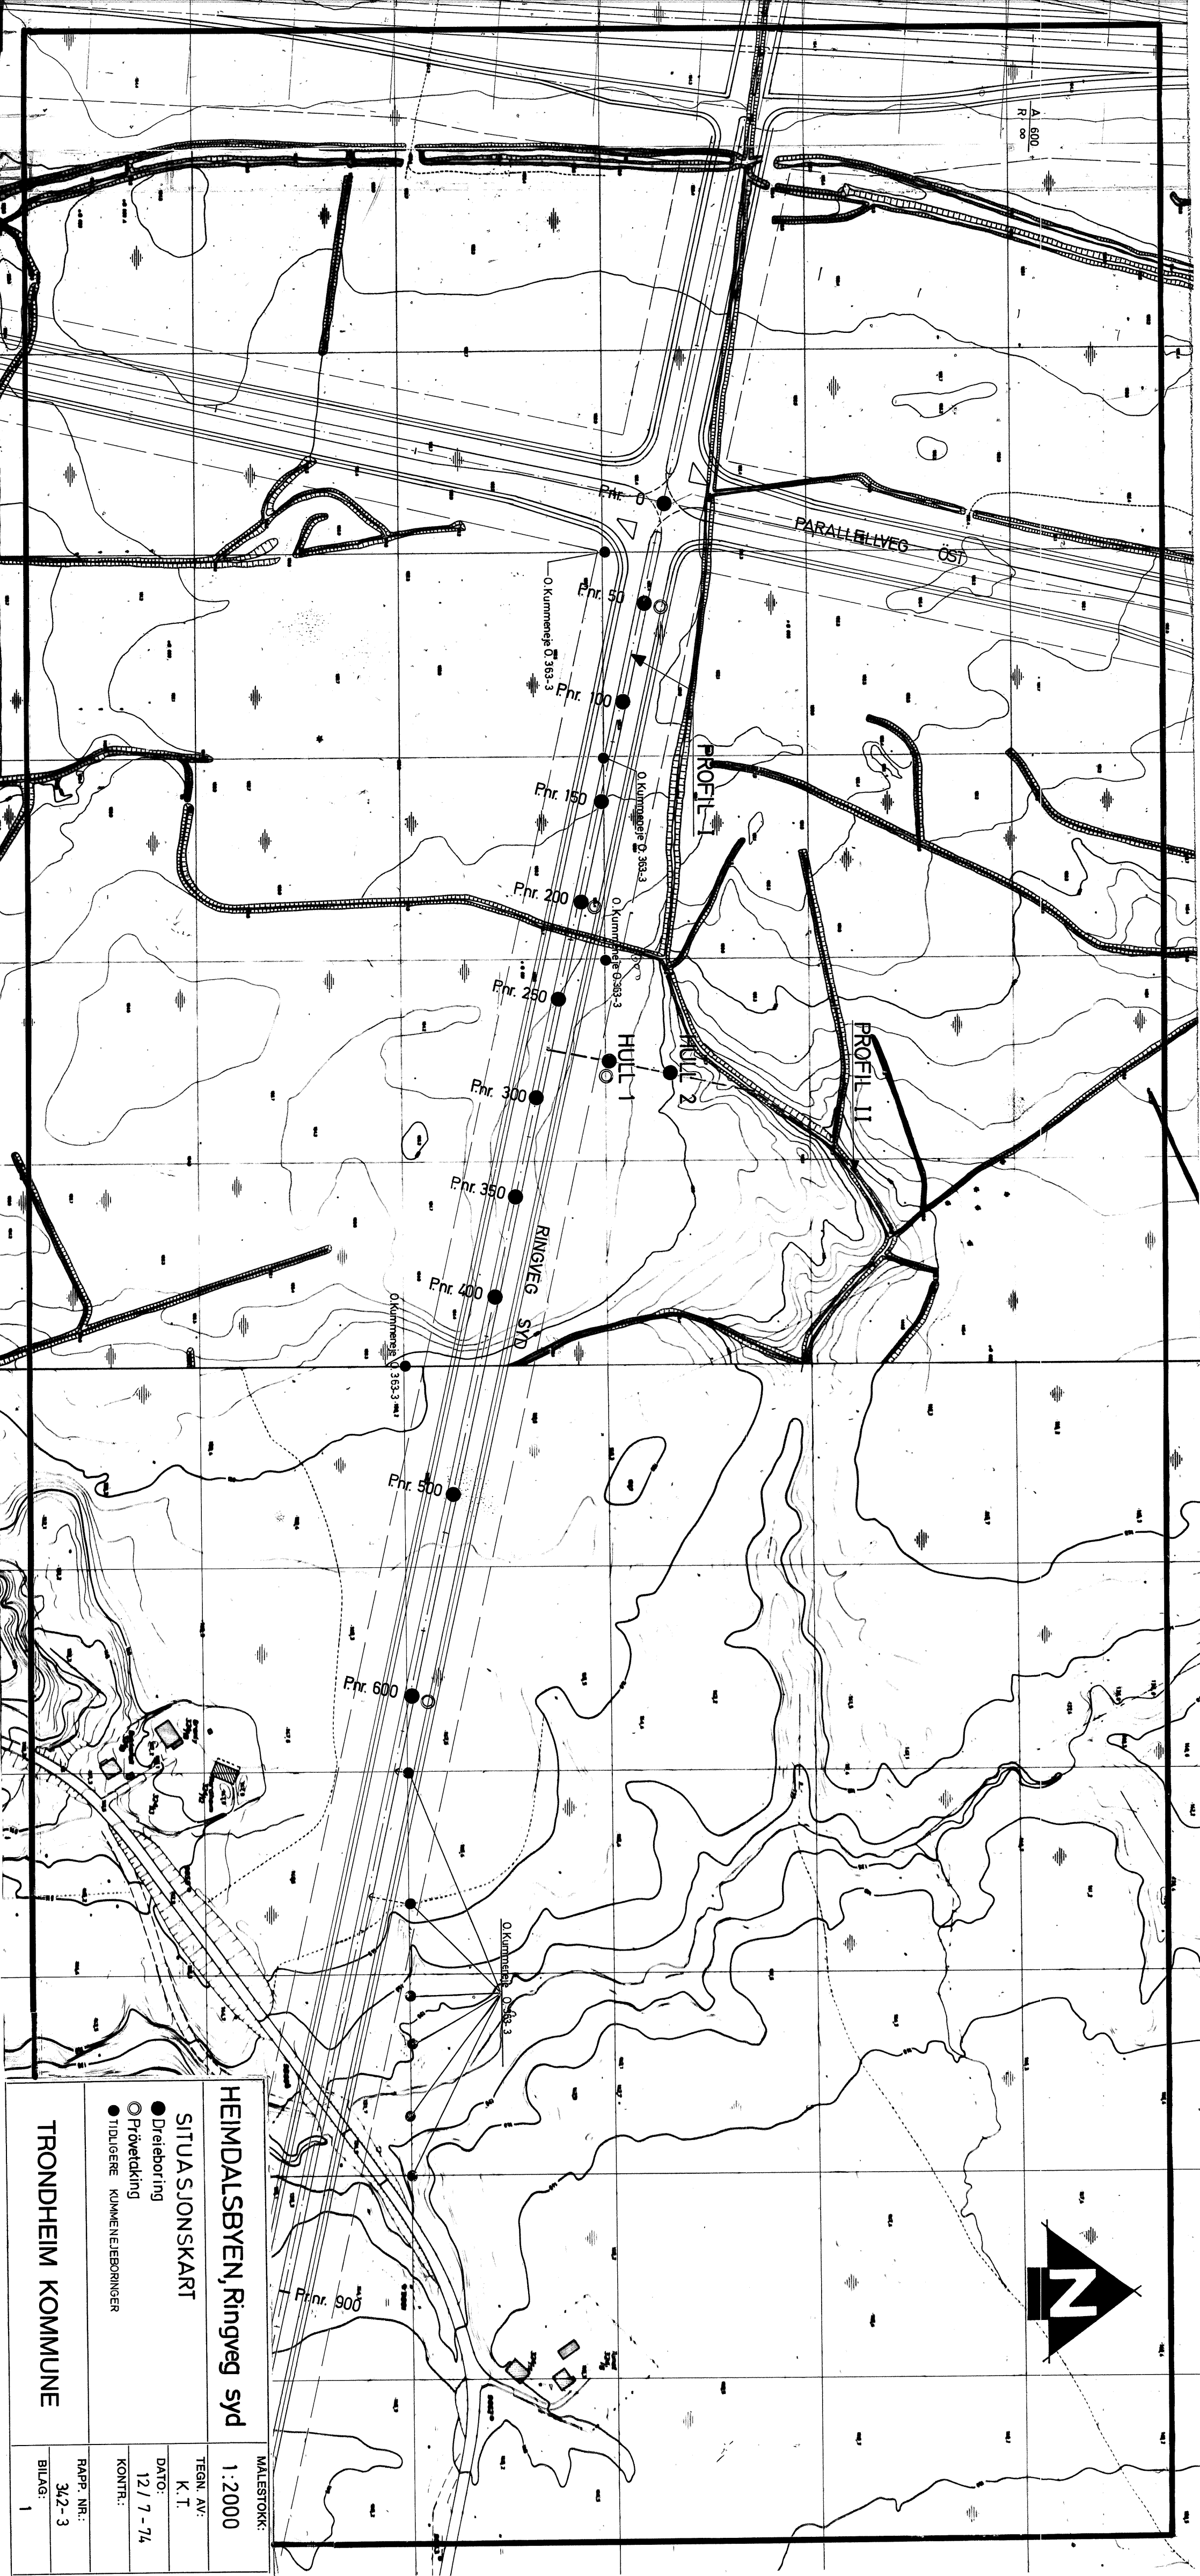
SITUASJONSKART

Borearbeidet er utført i tiden 3/4 - 29/4.74 under ledelse av boreformann P. Dyrdal TIV. Det er i alt utført 13 dreiesonderinger og 4 prøveserier. Torvdybden er undersøkt for hver 10. m i senterlinje veg. Borepunktene plassering går fram av situasjonsplanen, bilag 1. På bilag 2 og 3 er tegnet lengdeprofil av vegen og avløpsledningen med sonderingsresultater og jordartsbeskrivelse.

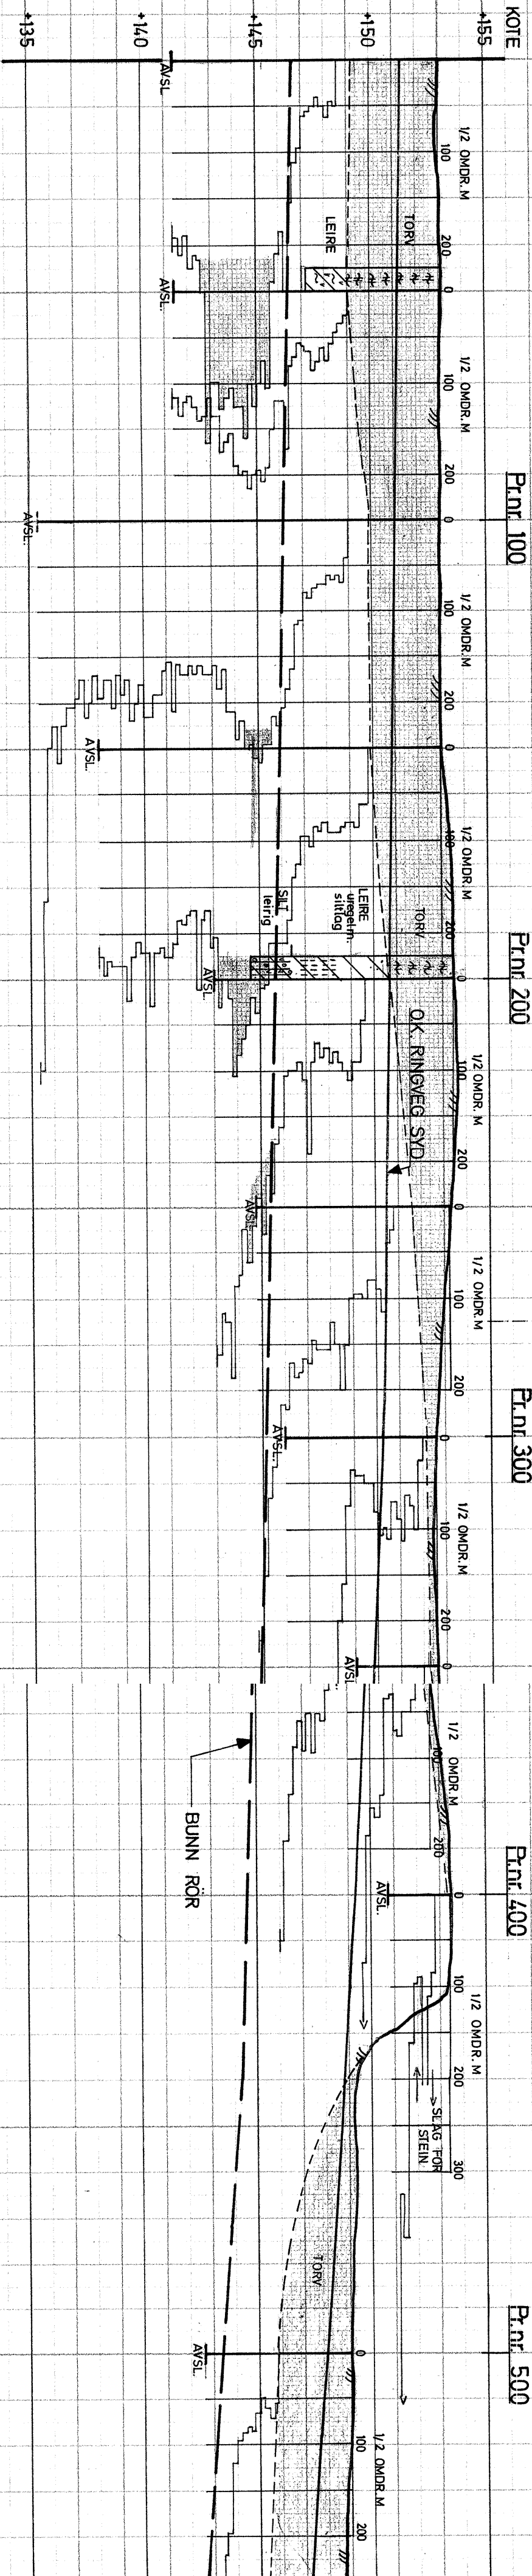
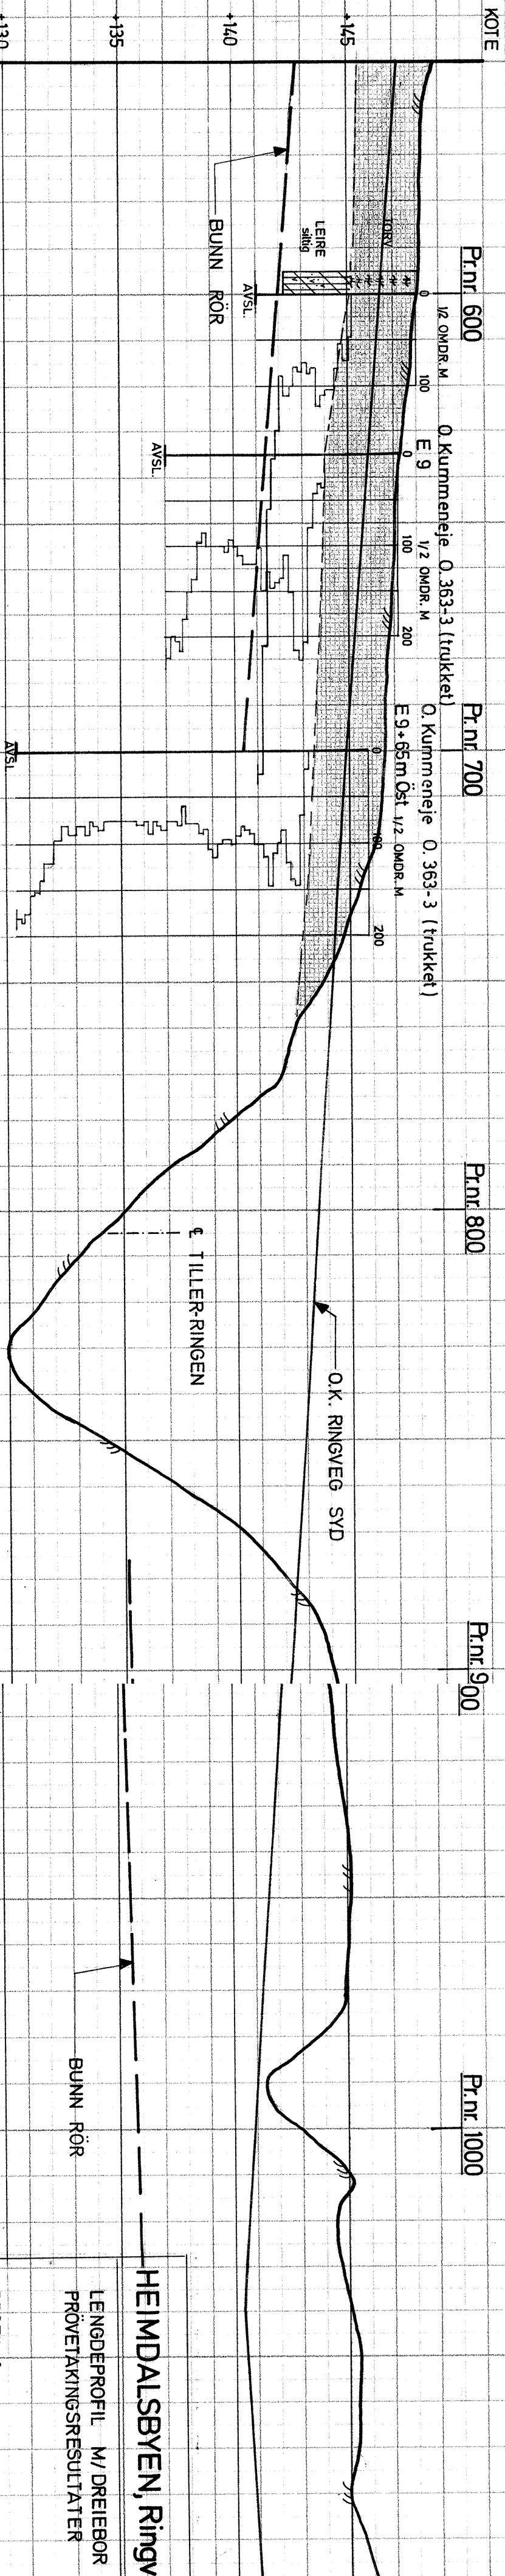
LENGDEPROFIL M/DREIBOR OG  
PRÖVETAKINGSRESULTATER

Terrengforhøyningen ved pr. nr. 400 består av noe faste masser, hvor sonderboringene ble stoppet i relativt liten dybde. Langs avløpsledningen mot nord, profil II bilag 3, er grunnforholdene omtrent tilsvarende Ringveg Syd, bortsett fra at torvdybden er mindre.

Vegens høydenivå er ennå ikke endelig bestemt, men en foreløpig plassering er vist i bilag 2. Som en ser ligger ok veg omtrent midt i torvlaget både lengst vest og lengst øst, men skjærer opptil 4 m ned i mineralsk grunn på den midtre del av strekningen, pr. nr. 200 - 440. For en veg av denne størrelse og standard må all torv skiftes ut under vegplanum. Stabiliteten av torvskråningene ned for vegen forutsettes nærmere vurdert i forbindelse med evt. støyvoller under den senere detalj-planlegging. Det synes imidlertid stabilitetsmessig mulig å utføre ut-trauing til nødvendig dybde for vegen, dvs. opptil ca. 4 m. Skjæringen ~~xxx~~ i mineralsk masse <sup>veg</sup> pr. nr. 400 antas ikke å gi problemer med stabiliteten, da grunnen er relativt fast. Selv om den inntegnede veg-linje således synes stabilitetsmessig mulig, vil vi påpeke at en mykere linjeføring som bedre følger overgangen mellom torv og leire, vil være økonomisk fordelaktig.

Vann-og avløpssystemet for den midtre og sydlige del av Heimdalsbyen er nå oppe til samlet vurdering, og den inntegnede ledningsdybde i bilag 2 og 3 er, i likhet med vegen, kun å anse som et foreløpig utkast. Den inntegnede ledningsdybde er stor, maksimalt 5 m under ferdig veg, dvs. opptil 9 m under nåværende terreng. En antar at ledningene blir plassert langs midten av vegen, slik at uttrauing av torv og leire vil virke som avlastning. Selv om ikke alle prøveseriene er nådd ned til ledningsnivå, tyder sonderboringene på at grunnen stort sett er fast ned til gravedybden. Det skulle derfor være mulighet for å unngå bunnheving. Det må imidlertid nevnes at det på strekningen pr. nr. 0-200, synes å være overgang til bløtere grunn bare 1 - 2 m under inntegnet ledningsnivå. Stabiliteten av grøftesidene kan på de dypeste partier bli problematisk, da leira tildels er sterkt oppsprukket (stolpeleire). Det må derfor regnes med omfattende tiltak for oppstøtting og avstivning under utgravning både i anleggsperioden og evt. ved senere vedlikehold eller reparasjon.

Vi mener etter dette at den viste plassering av ledningene vil medføre så store problemer både ved anlegg og vedlikehold, at det tilrås søkt et avløpssystem som tillater noe mindre ledningsdybde.

Ringveg Syd synes i den viste beliggenhet å kunne gjennomføres uten spesielle problemer, men vi vil peke på at en mykere vertikallinjeføring med bedre tilpasning til overgangen torv/leire ville være fordelaktig. Ut-trauing i torvlaget for vegen synes stabilitetsmessig

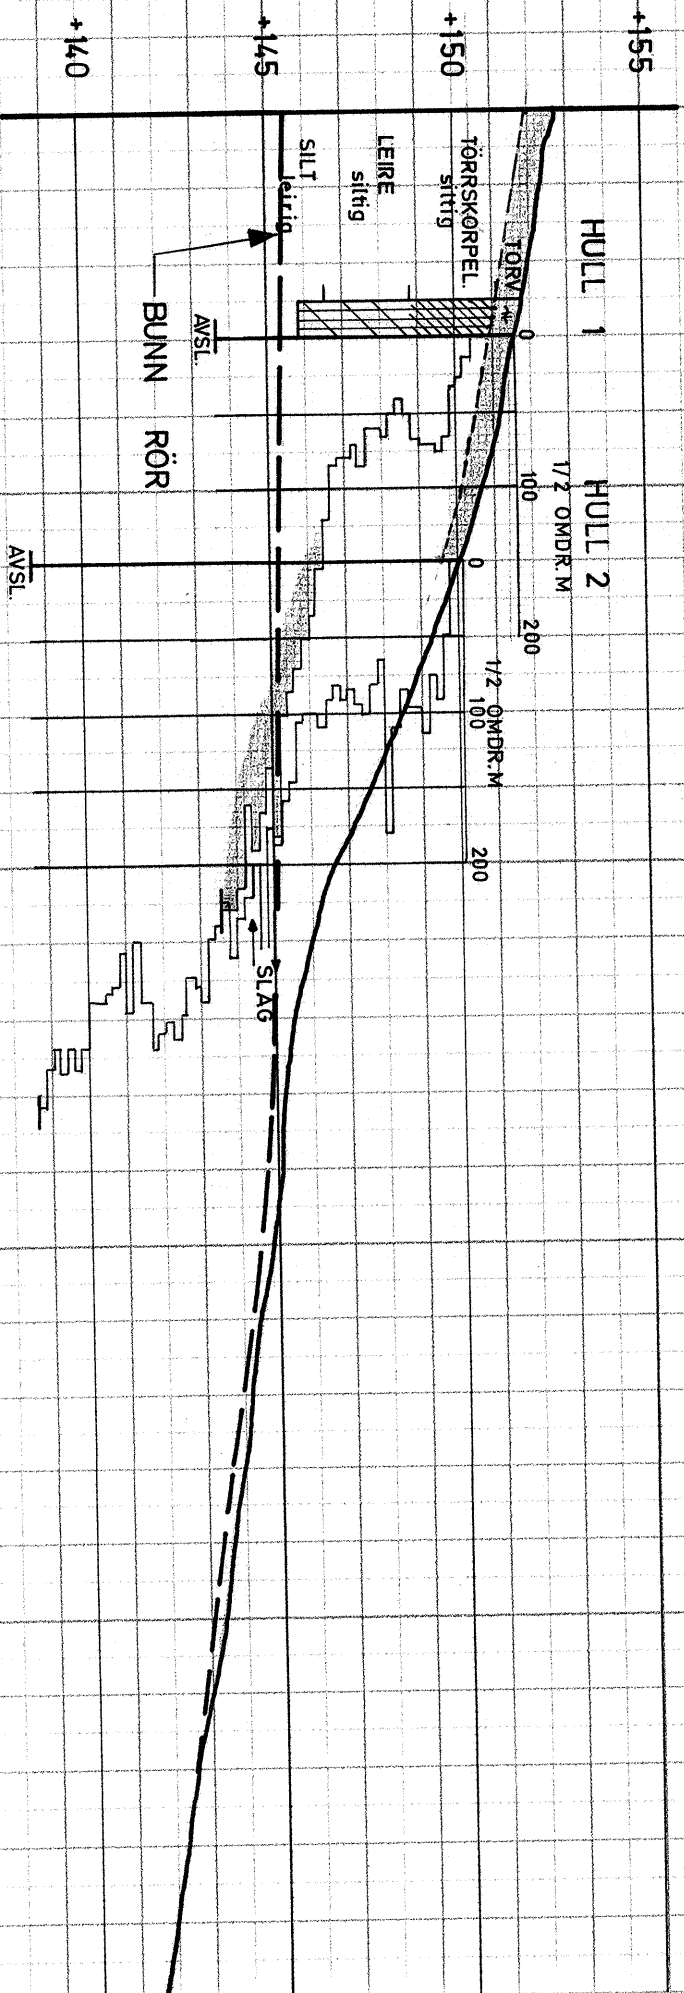
PROFIL M/DREIEBOR OG PRØVE-  
TAKINGSRESULTATER

Fra pr. nr. 275 i Ringveg syd er det antydnet et avløp nordover mot den sentrale dalsenkning. Ledningsdybden avtar raskt fra ca. 7 m nærmest vegen, til ca. 2 m 100 m lenger nord ( se bilag 3 ). Grunnforholdene er stort sett de samme som i Ringveg Syd og de samme tiltak vil bli nødvendig ved grøftegravingen. Selv om det nok over en så kort strekning kan forsvares å legge ledningene i så stor dybde, må en peke på de samme problemer som nevnt under pkt. b) og hvis mulig, tilrå en hevning av ledningssystemet.

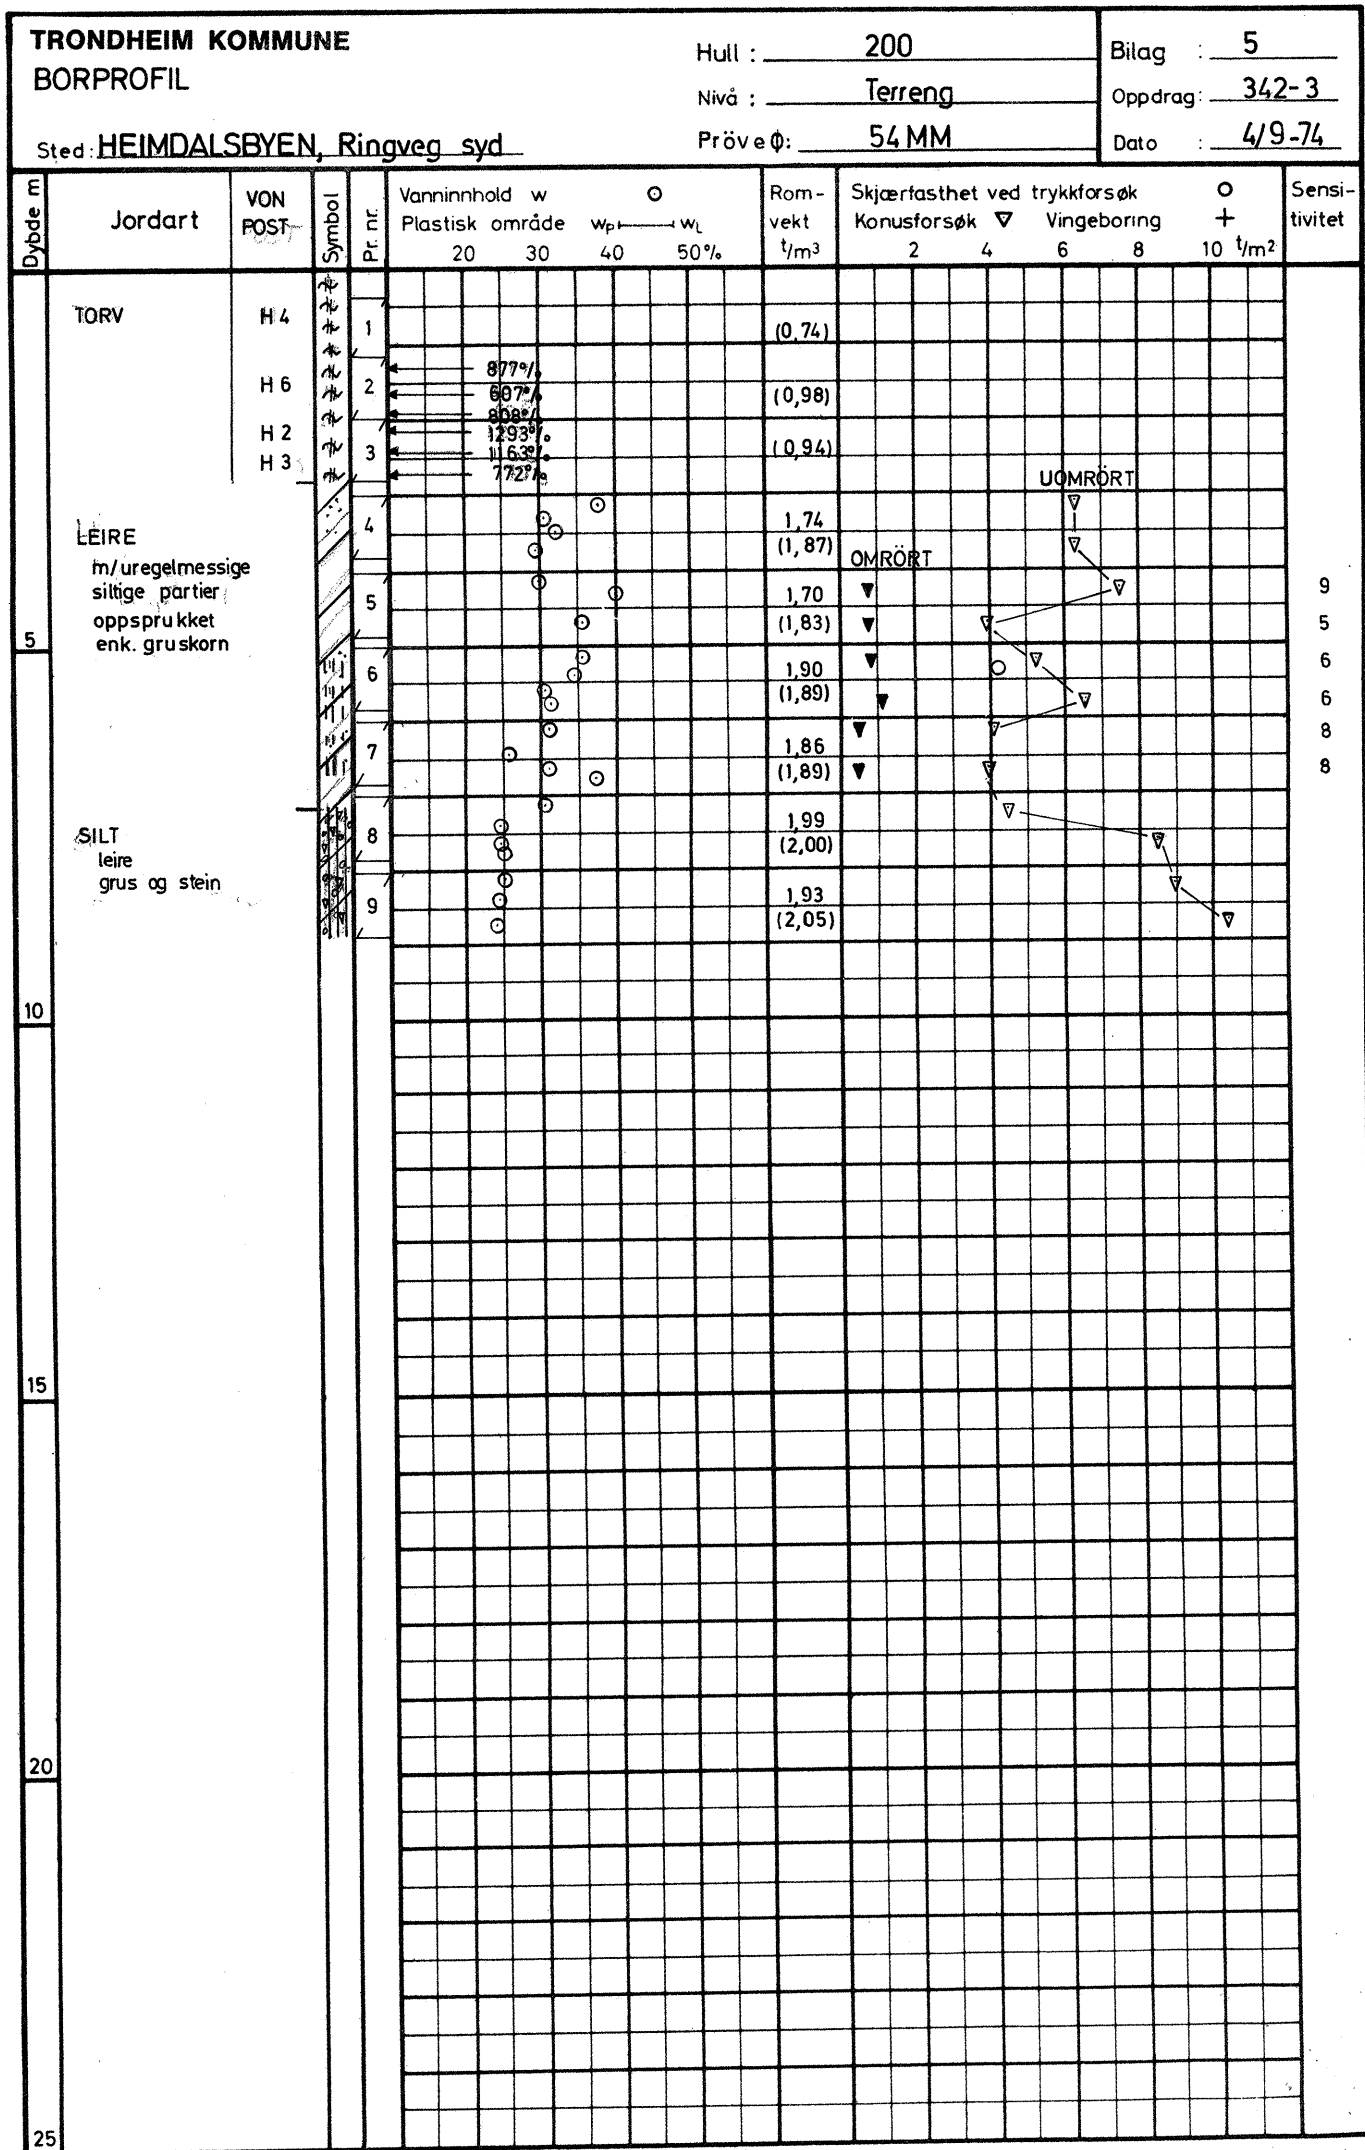
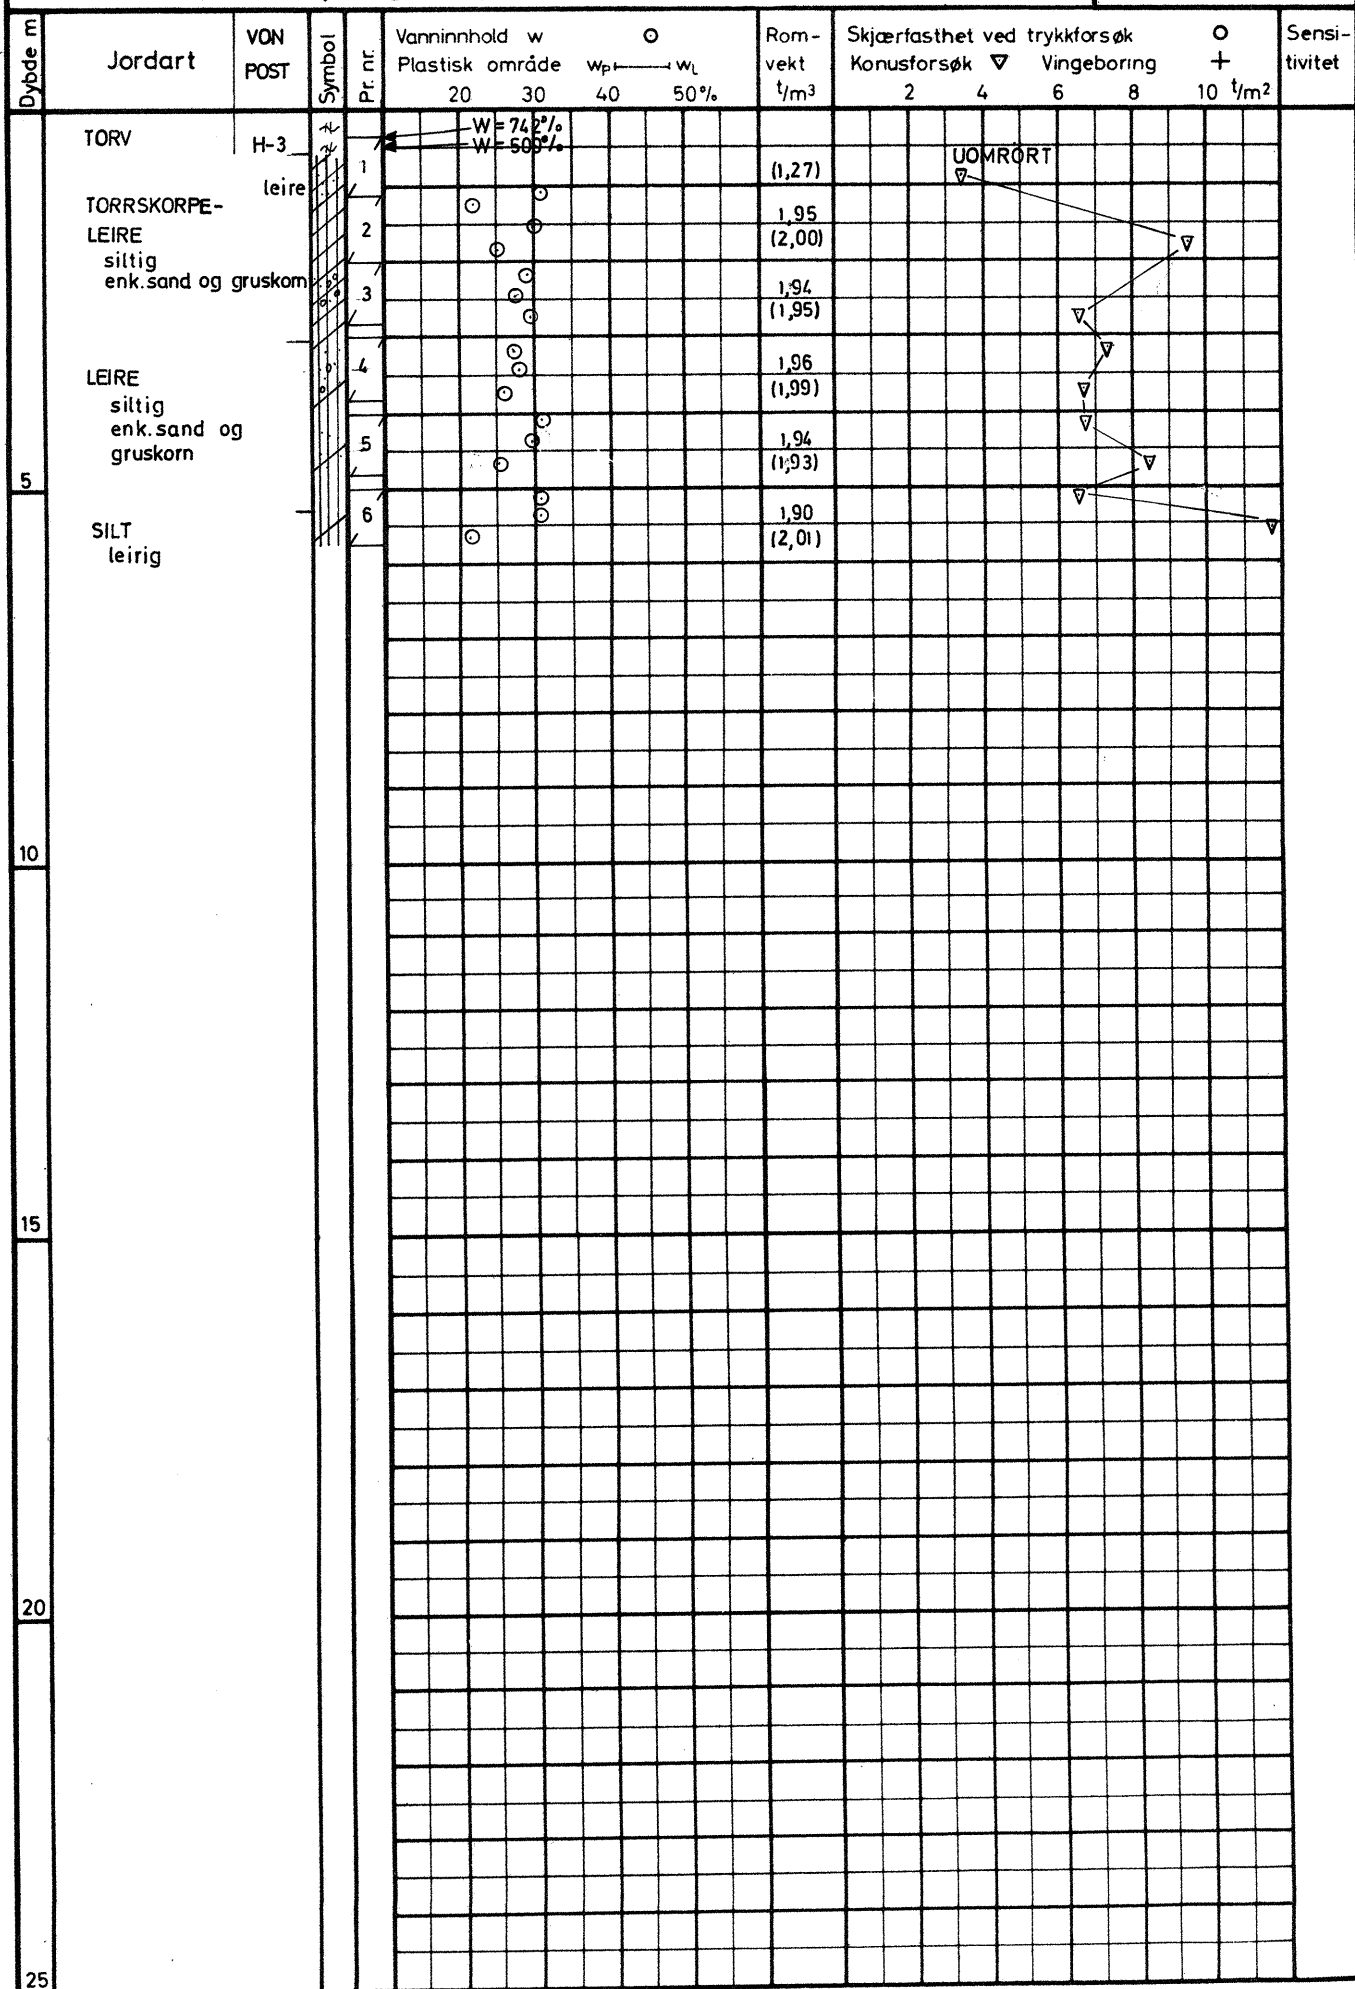
Hull : 1

De opptatte prøver, i alt 28, er klassifisert ved vårt laboratorium på Valøya. Det er utført rutineundersøkelse av romvekt og vanninnhold. Den udrenerte skjærfasthet er bestemt ved konusforsøk og enkle trykkforsøk. Resultatene er grafisk framstilt på bilag 4 - 6.
