UROLIG FYLLING VED DALEVÅGEN  
BERGENSBANEN KM 429,0  
Gk 4006,1

Oslo, den 7.3.1975.

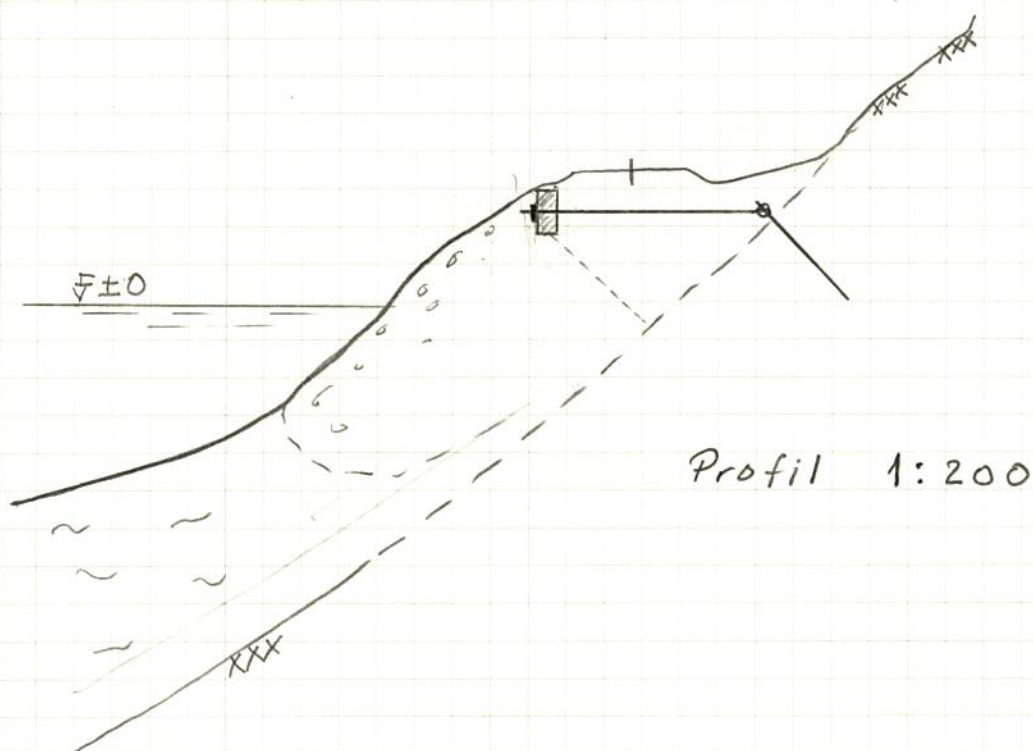
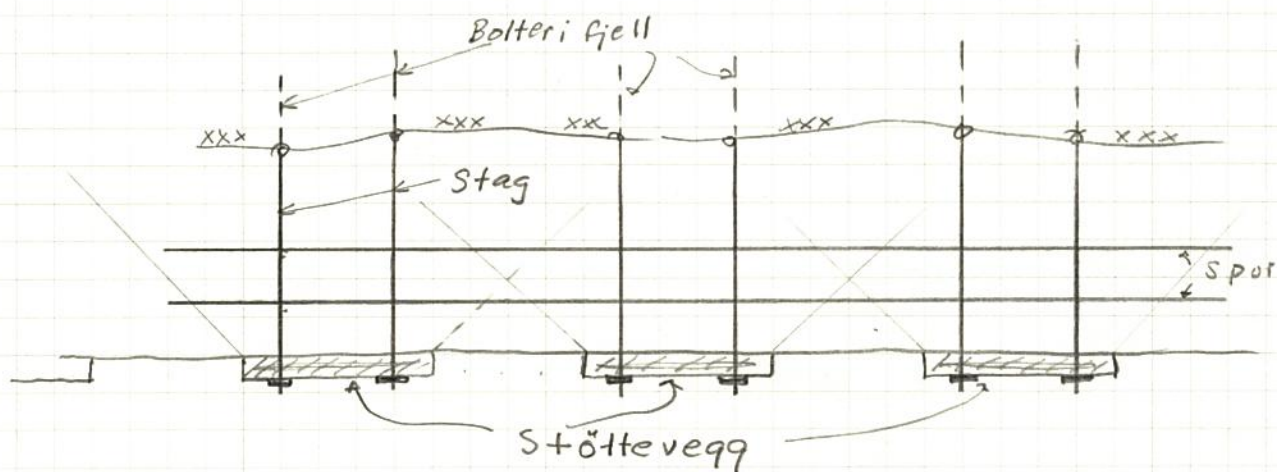
Prinsskisse 1:200.

Årsaken til de urolige forhold i fyllingen er etter alt  
å dømme pågående setninger i den meget kompressible grunn  
under og utenfor fyllingen.

Forslag til forankring  
av fylling.

Forholdene anses å være utilfredsstillende slik de er i  
dag, og utbedring kan ikke foretas på konvensjonell måte  
ved utlegging av kontrafylling. Andre tiltak må derfor  
vurderes. I rapporten er det foreslått støttekonstruksjon  
med forankring til fjell. Det bør imidlertid først vurderes  
om det foreligger noen mulighet til å flytte sporet nærmere  
fjellsiden, i det en slik forskyvning sannsynligvis vil  
 resultere i betydelig bedre forhold.

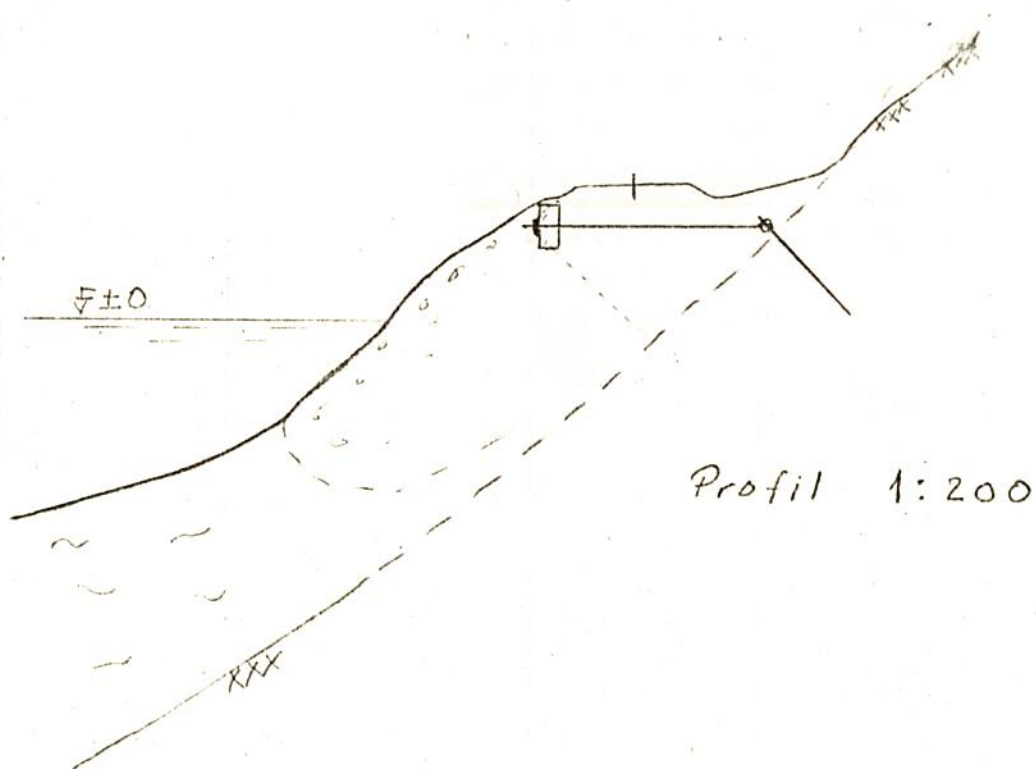
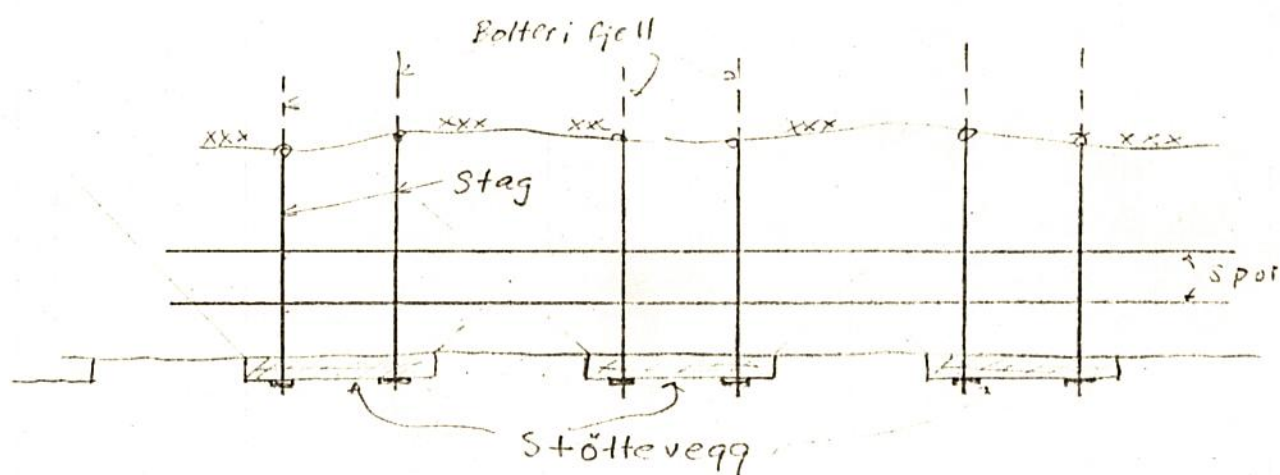
Prinsippskisse 1:200.

Det er åpenbart at de humusholdige siltmassene gir dårlig støtte for fyllingsfoten, og det er av den grunn like klart at den påtenkte breddeutvidelse ikke kan komme til utførelse. Forholdene kan ikke stabiliseres på konvensjonell måte ved utlegging av kontrafylling.

Den dominerende årsak til de urolige forhold i fyllingen er etter alt å dømme pågående setninger i den meget kompressible grunn under og utenfor fyllingen, og man antar at erosjon i dette tilfelle spiller en underordnet rolle.

Forslag til forankring  
av fylling.

Forholdene anses å være utilfredsstillende slik de er i dag, og man må vurdere mulige tiltak for utbedring. Den eneste mulighet synes å være å etablere en eller annen form for støttekonstruksjon med forankring til fjell. Forslag til en slik forankring er i

prinsippet vist på vedlagte skisse. Før en slik løsning kan komme til utførelse, må det foretas supplerende boringer og oppgravning for nærmere bestemmelse av fjellets beliggenhet.

Det bør imidlertid også vurderes om det foreligger noen mulighet til å flytte sporet nærmere fjellsiden. En relativt liten forskyvning her vil sannsynligvis resultere i betydelig bedre forhold.

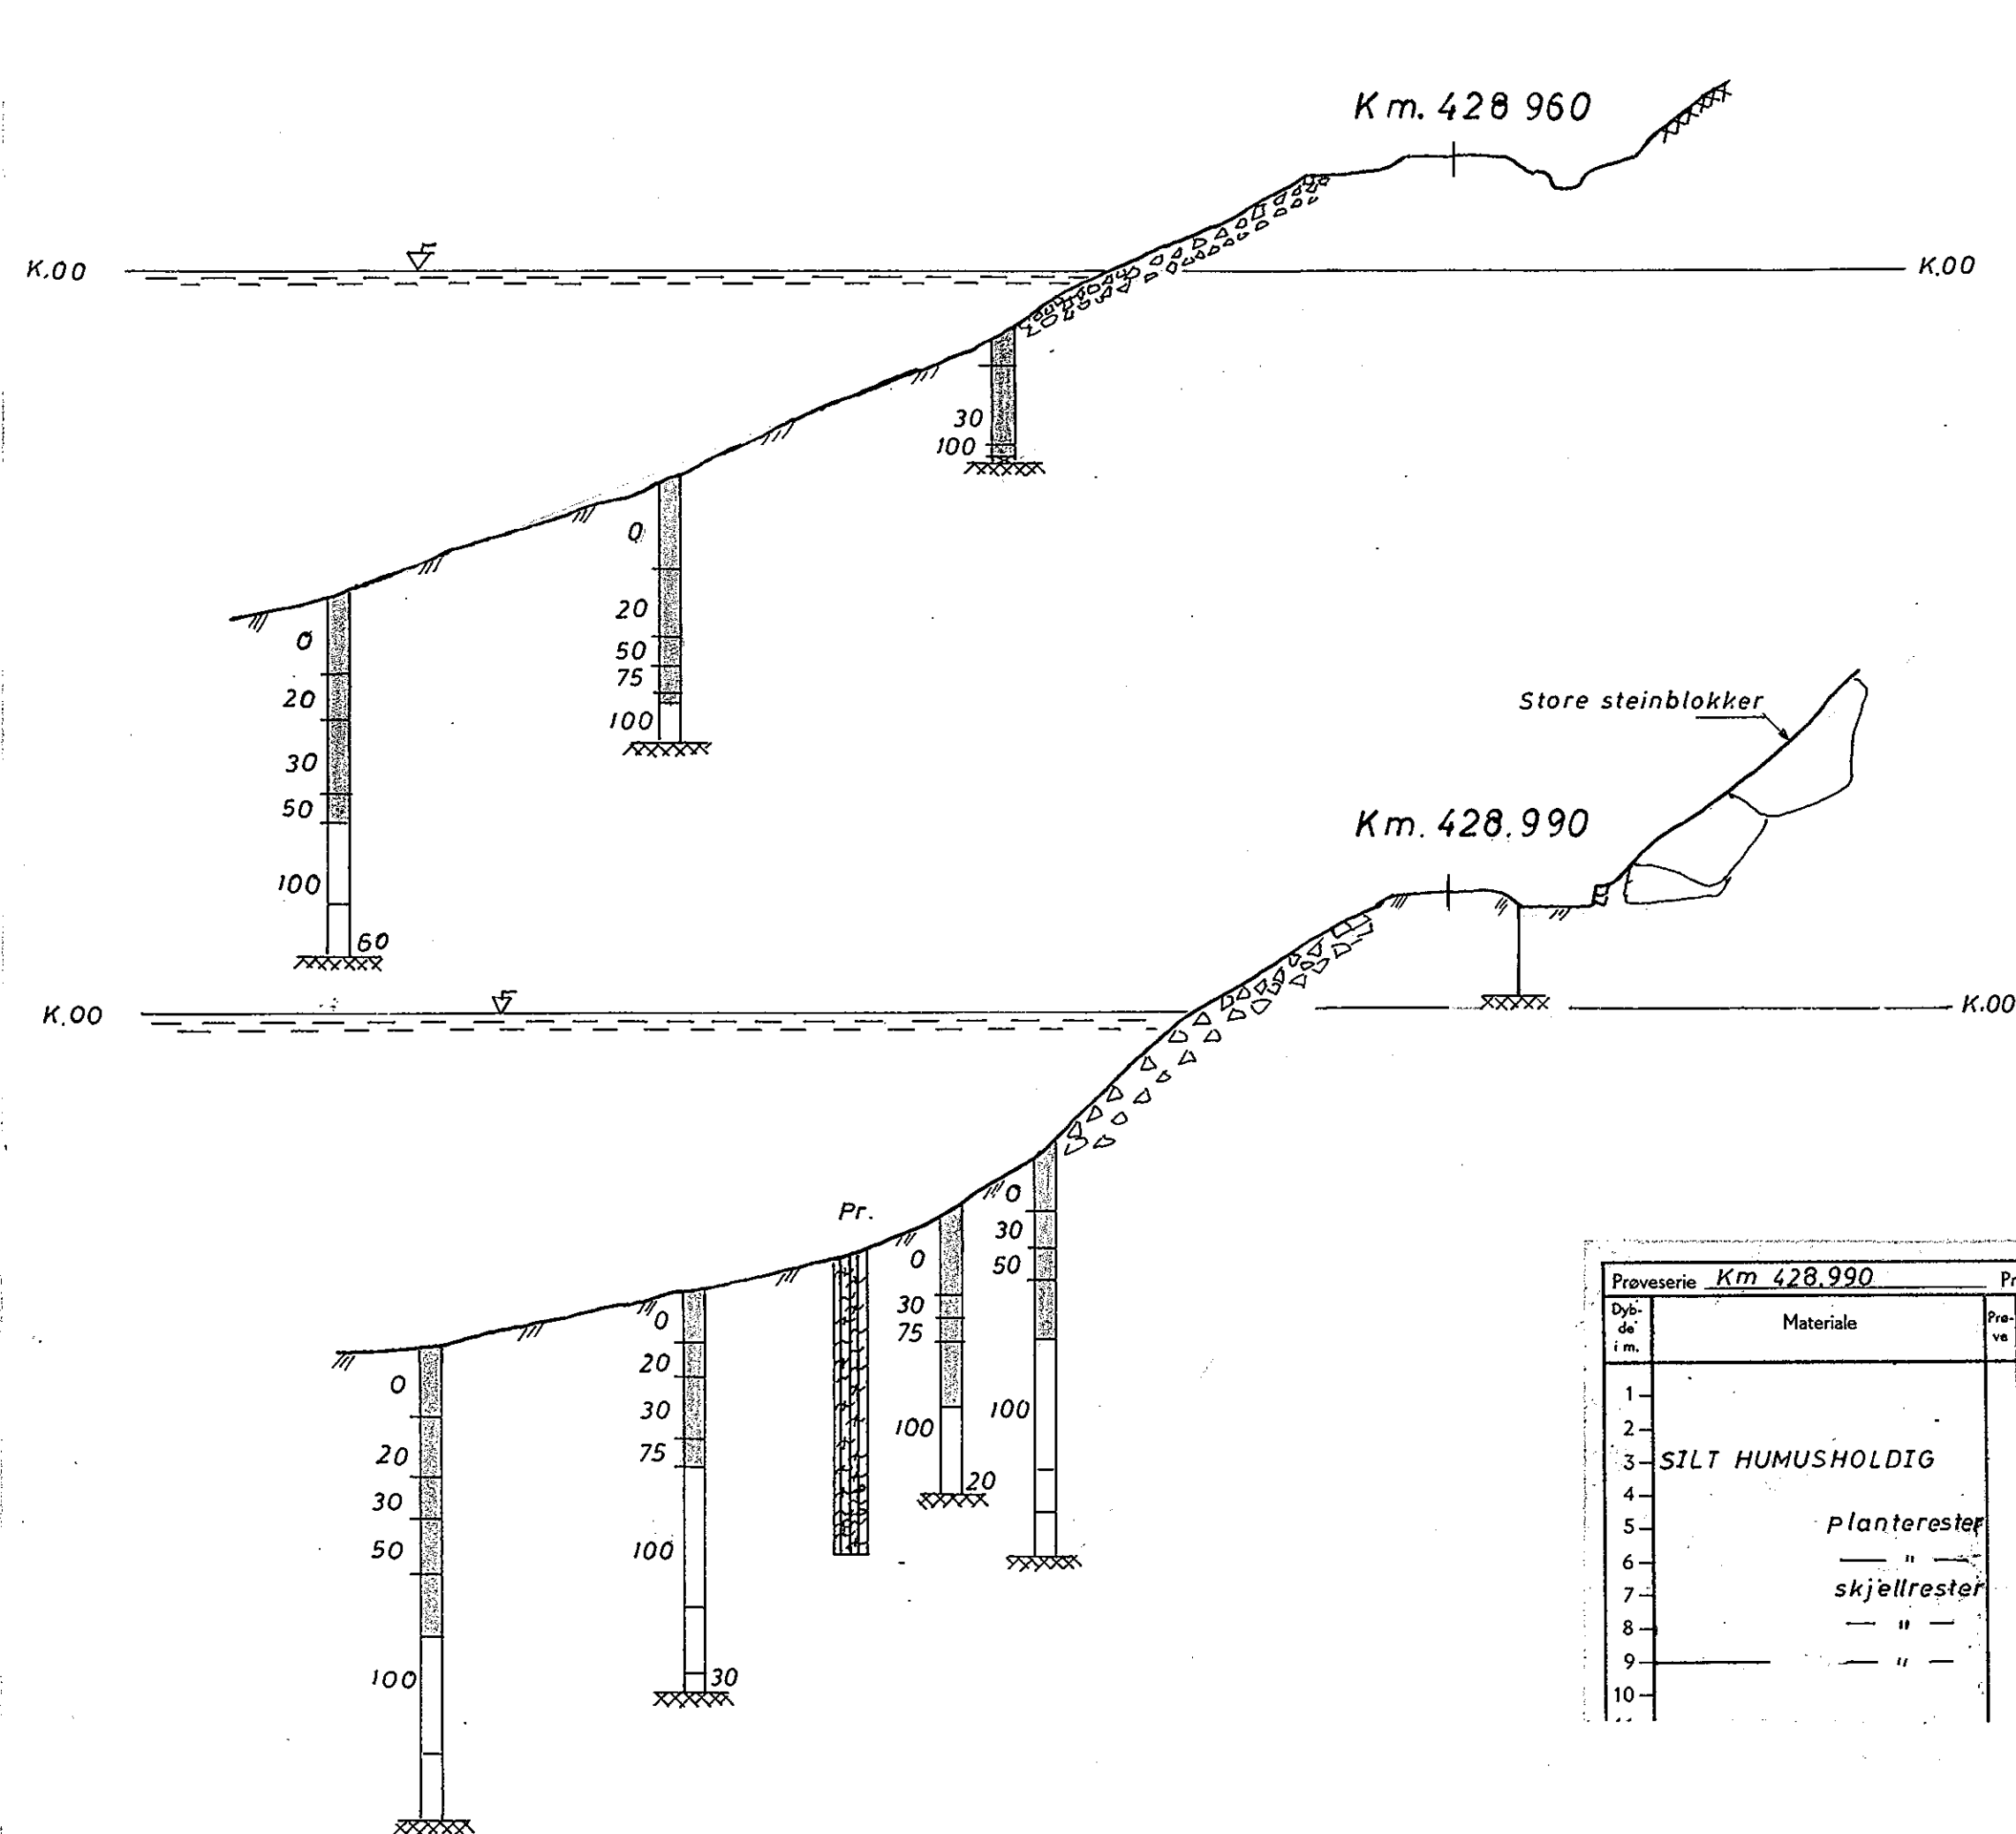
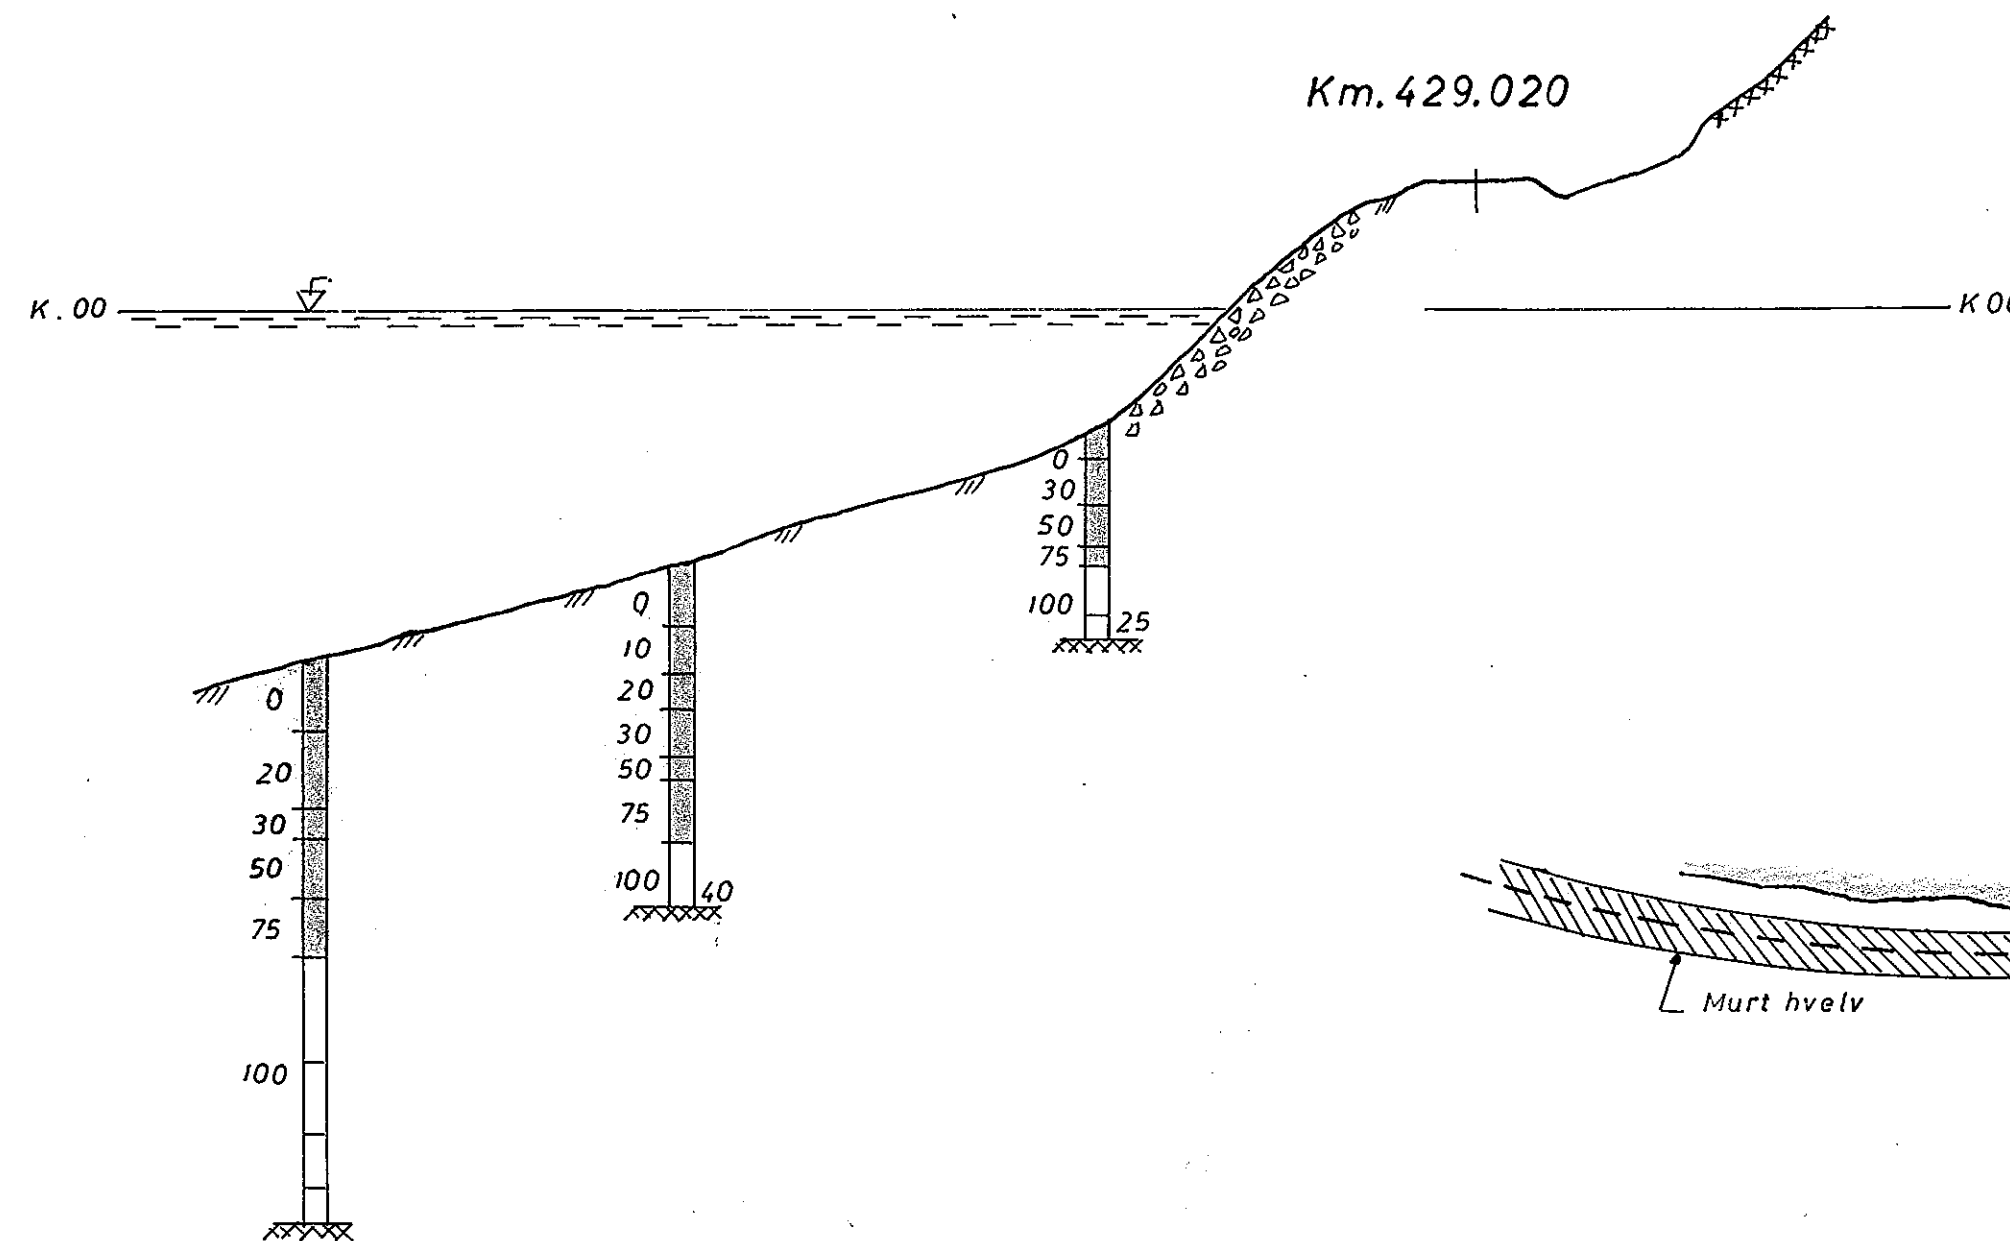
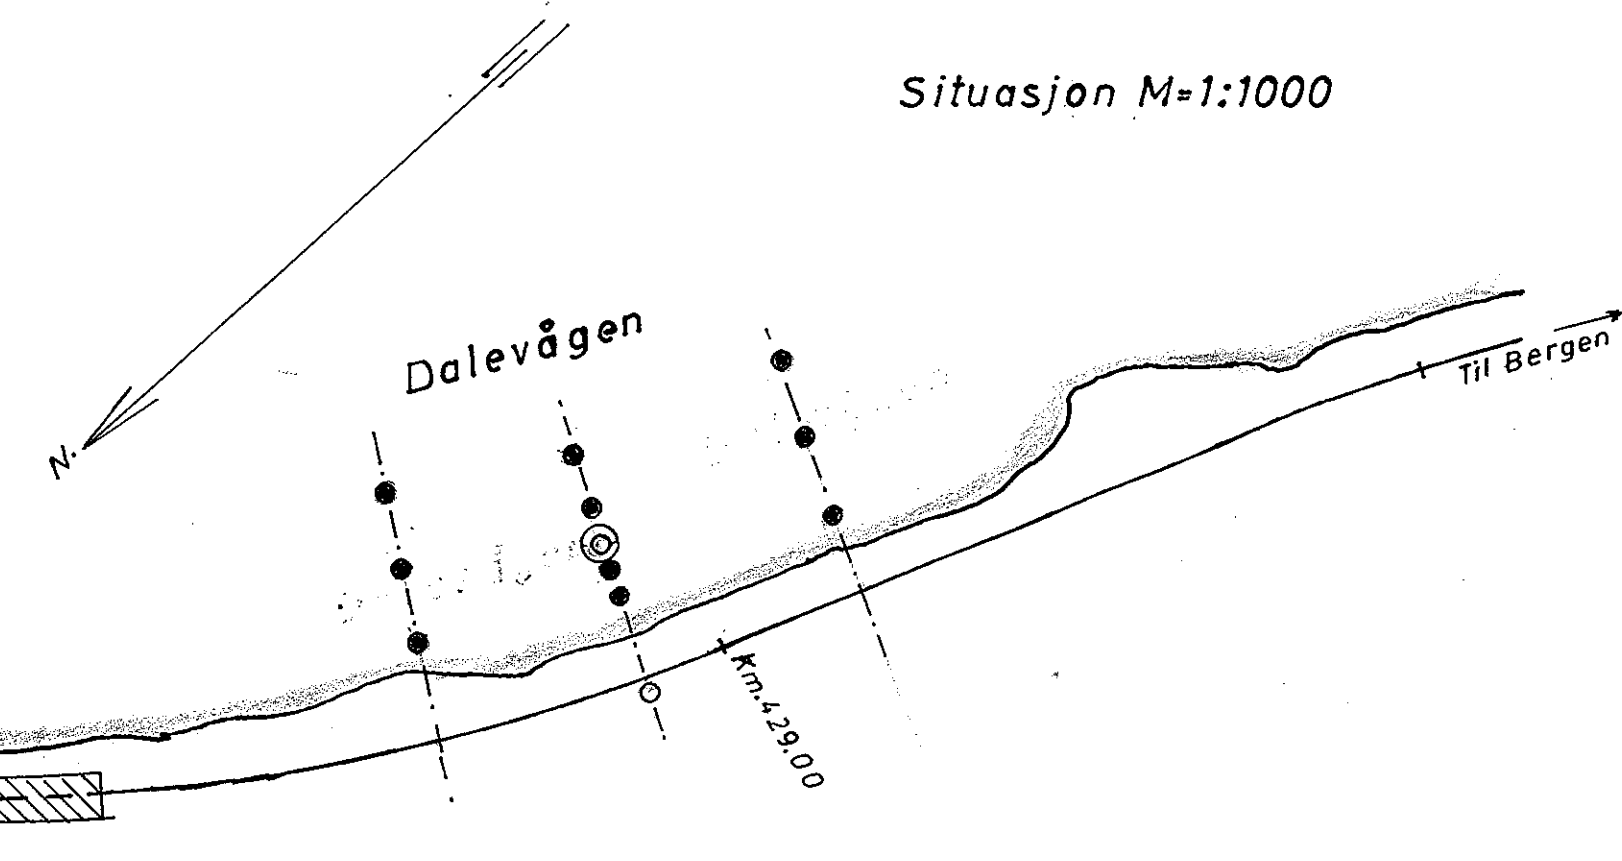
| Situasjon<br>Profiler Km 428.960 -<br>428.990 og 429.020 | Sak nr.<br>Gk. 4006 | Tegn.nr.<br>1. |

Boringenes plassering er vist på vedlagte tegning, og boringsresultatene er opptegnet på de nevnte profiler. Prøveresultatene

Dreieboringene indikerer meget løs grunn utenfor fyllingsfot, idet boret har sunket med liten belastning og uten dreiling. Sonderingsmotstanden øker imidlertid noe med dybden. Samtlige boringer er avsluttet på antatt fjell, og boringsprofilene viser at både sjøbunnen og fjelloverflaten ligger med fall utover fra land.

På det sted hvor prøvene er tatt, består grunnen av sterkt humusholdig silt. Enkelte prøver har innhold av synlige planterester og også en del skjellrester. Prøvene er glødet og vekttapet er angitt i % av tørrstoffvekten under rubrikken for Ogl. Man kan her se at det er betydelige variasjoner i innhold av organisk materiale. Dette gjenspeiler seg også i vanninnhold og romvekt. Skjerfastheten er rutinemessig bestemt ved konusmetoden, og man skal ikke legge særlig vekt på disse målingene i en jordart av denne karakter. Dog er det god overensstemmelse mellom de målte verdier og dreiesonderingenes indikasjoner på meget løs grunn øverst og økende fasthet nedover i dybden.
