## Klage på vedtak - Reguleringsplan for Odde-Lie - Halden kommune, Østfold

## **Planlagt nybygg syd for Odde bru i Halden Resultat prøvegravinger, geoteknisk vurdering**

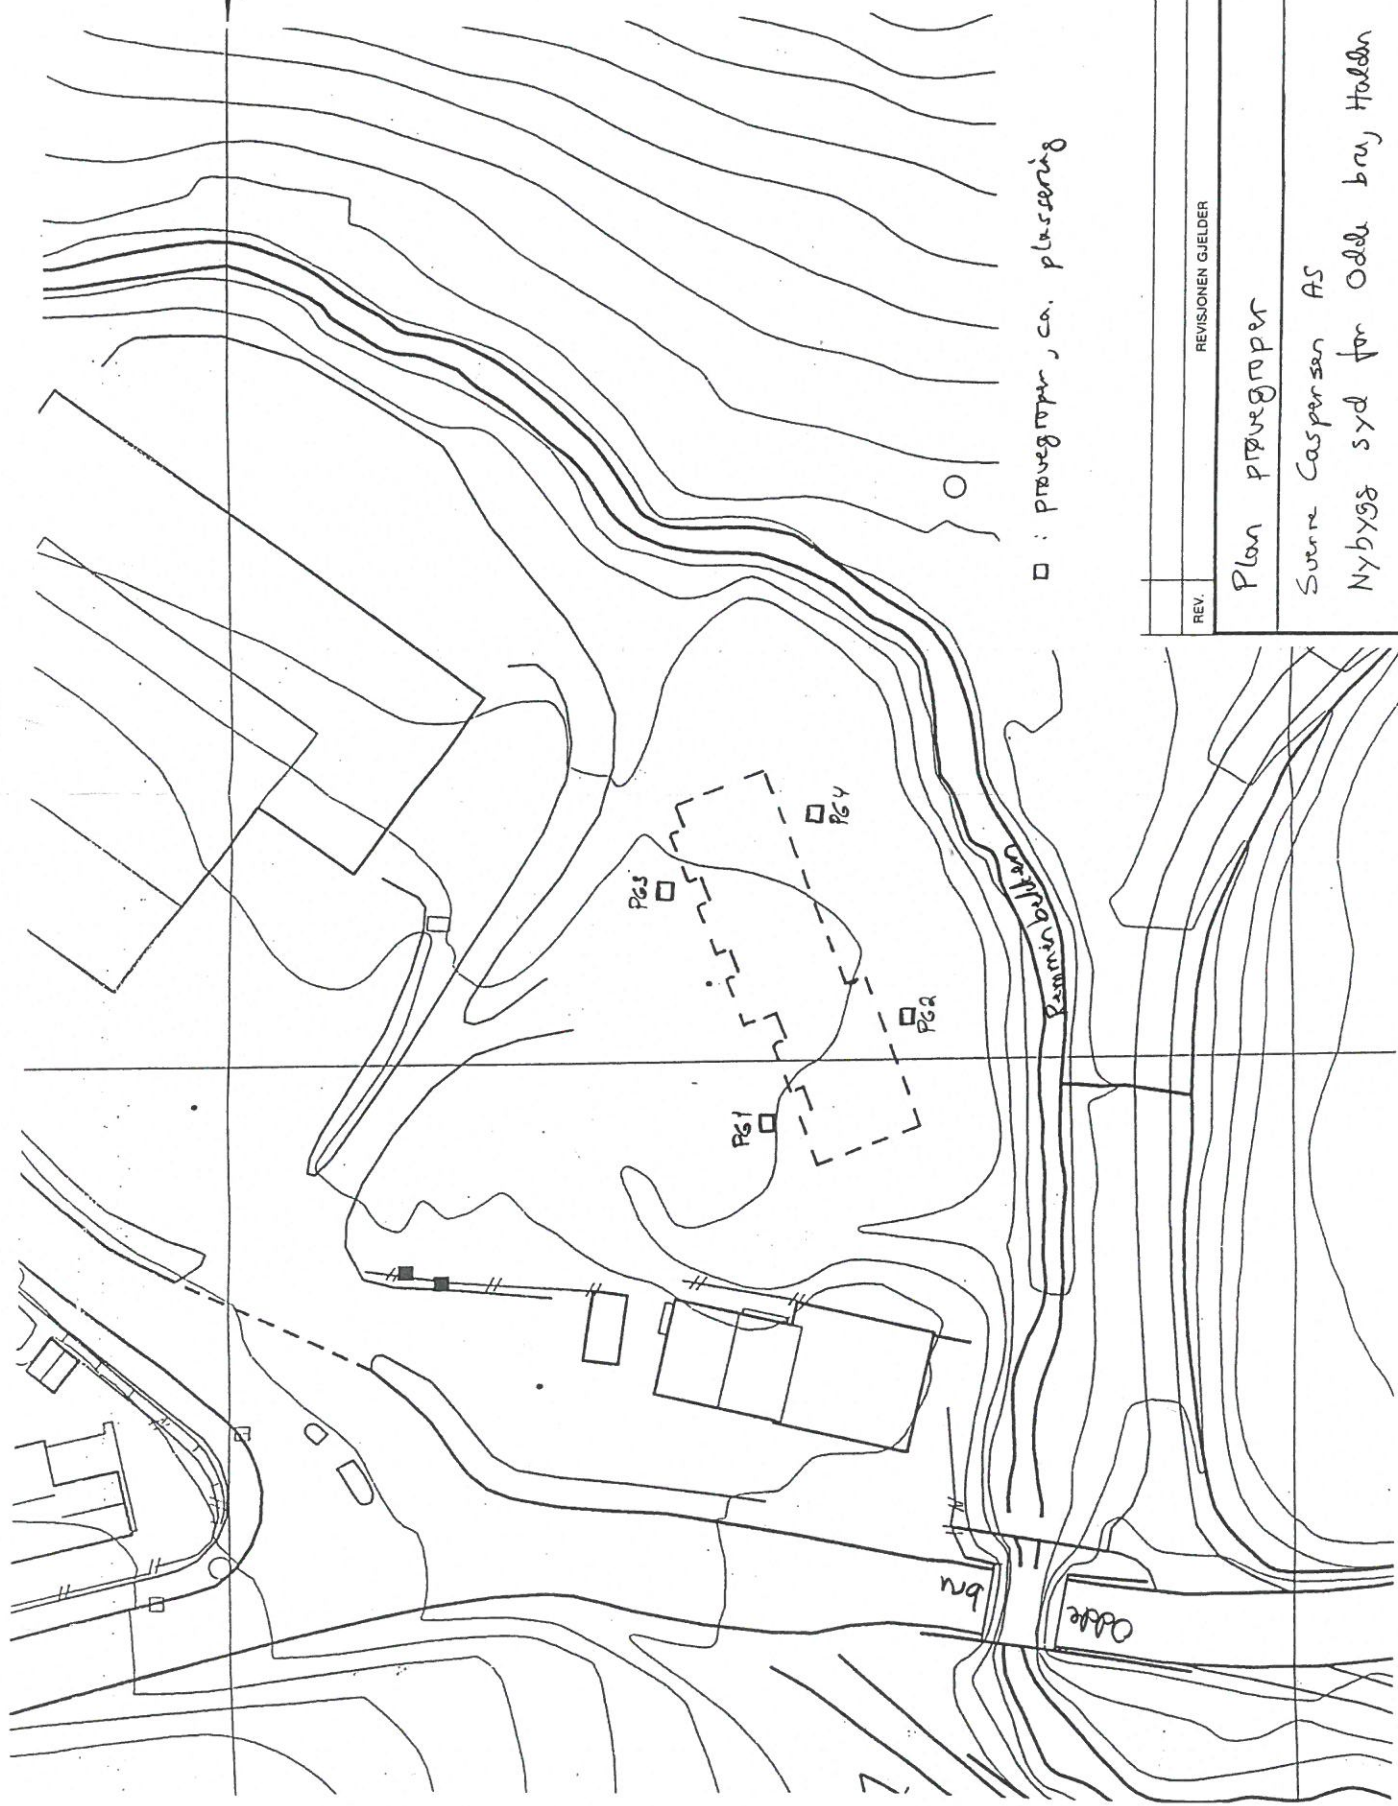
| | Plan prøvegrøper | | ~1:500 | DGP | |

Som angitt i ovennevnte brev antok vi at store deler av området var fylt opp. For en nærmere dokumentasjon av dette er det utført prøvegravinger i fire punktet.

□ : prøvegrøper, ca. placering

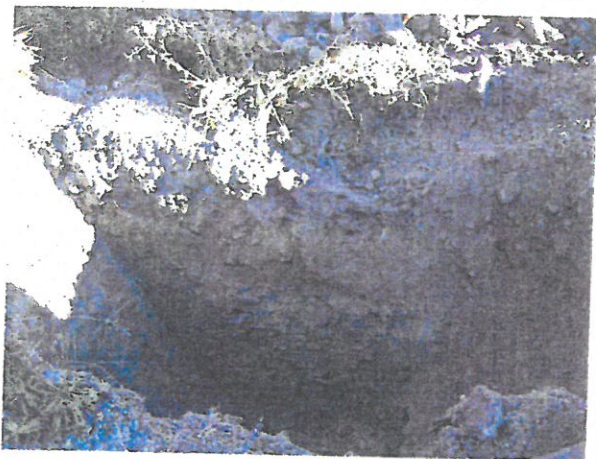
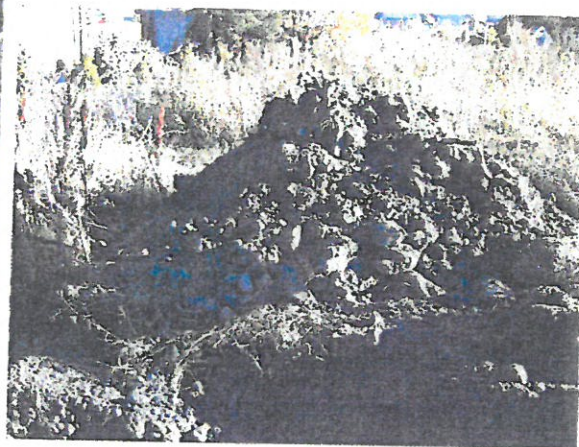
**Bilder fra prøvegrop PG1**

Antar oppfylte masser ned til ca. 1 m dybde. Det var et vegetasjonslag i denne dybden (røtter, jord).

Under fundamentene anbefales at alle fyllmasser fjernes. Fundamentene settes på naturlig grunn eller på en kvalitetsfylling av sprengstein.

For å være sikker på at det ikke blir setninger i fyllmassene anbefaler at det masseutskiftes med velgraderte steinmasser ned til naturlig grunn. Hvis dette ikke utføres kan det blir ujevne setninger på gulvet. Prøvegropene er utført fire steder utenfor der bygget kommer. Det kan være dårlige fyllmasser der bygget kommer. Hvis man ikke fjernes fyllmassene bør det støpes et stivt gulv som også har noe evne til å bære over lokale svakhetssoner i grunnen, for eksempel et 20 cm tykt dobbeltarmert betongdekke.

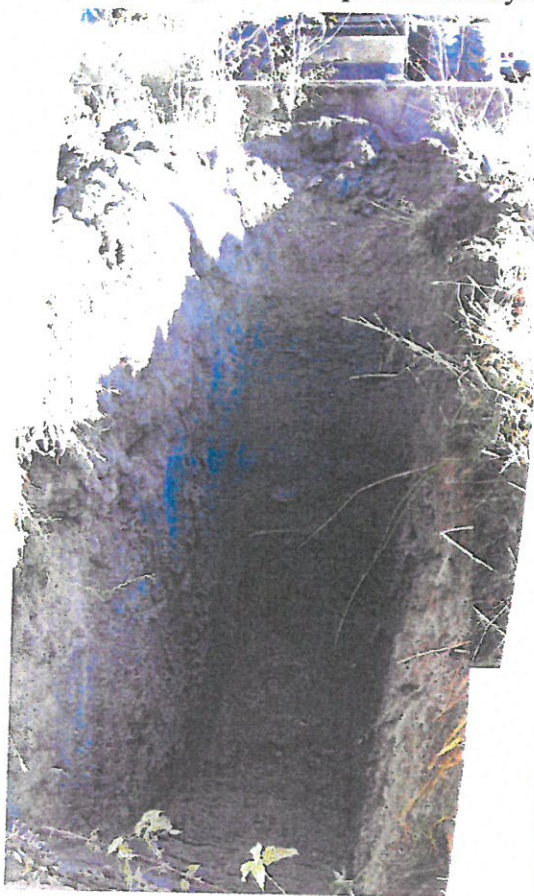
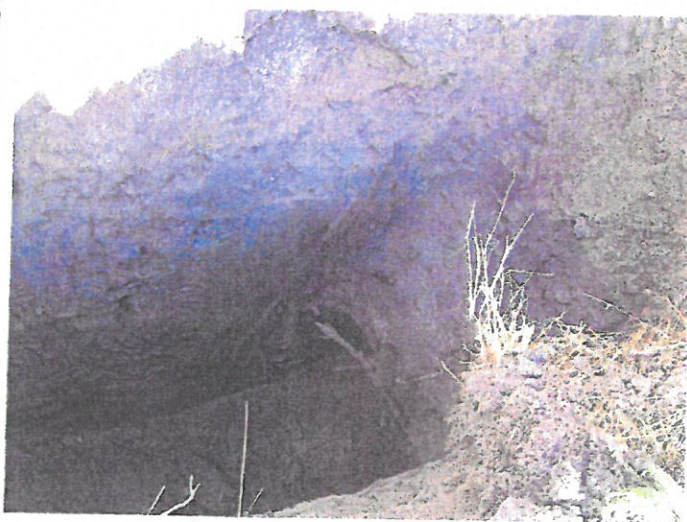
**Bilder fra prøvegrop PG2**

Antar oppfylte masser ned til ca. 1.8 m dybde. Det var et vegetasjonslag i denne dybden (røtter, jord).  
Vegetasjonslaget kan sees på bilde til høyre

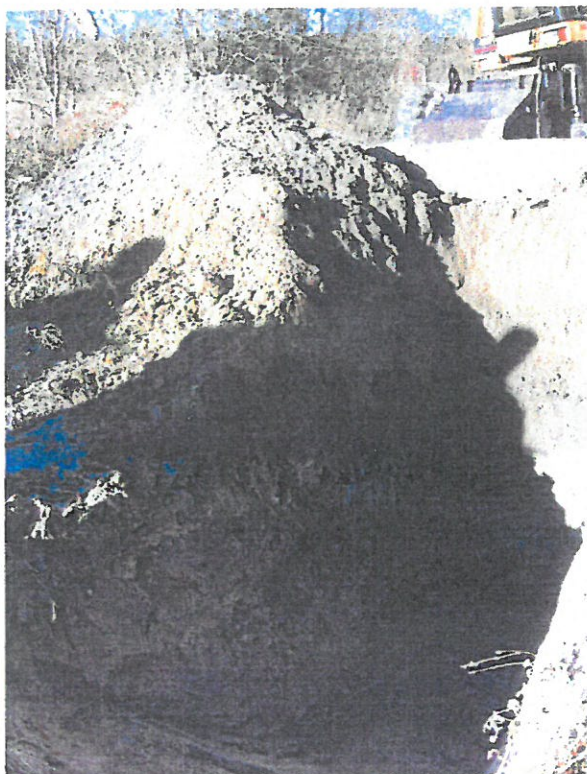
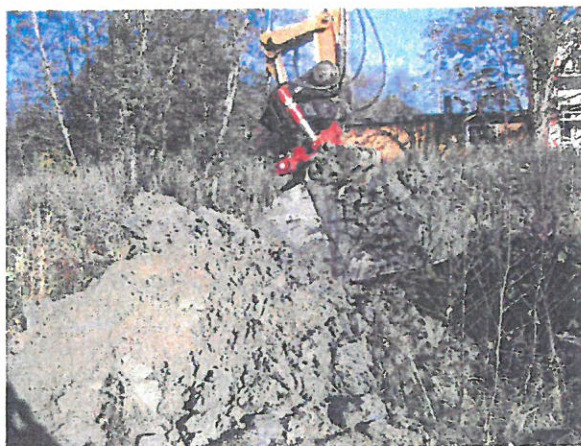
**Bilder fra prøvegrop PG3**

Antar oppfylte masser ned til ca. 1.7 m dybde. Det var et vegetasjonslag i denne dybden (røtter, jord).

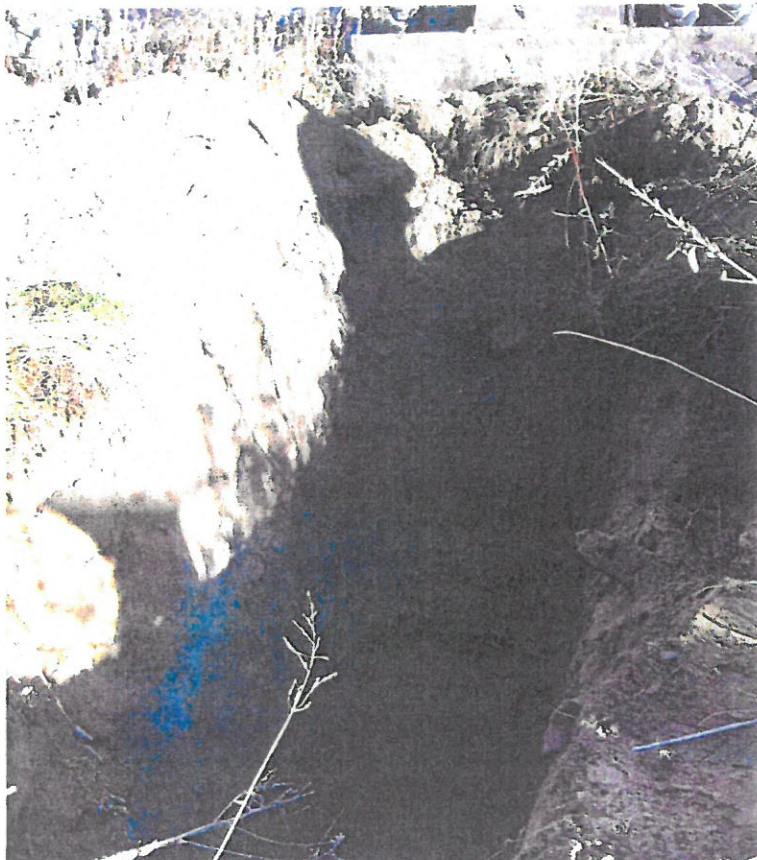
**Bilder fra prøvegrop PG4**

Antar oppfylte masser ned til ca. 1.7 m dybde. Det var et vegetasjonslag i denne dybden (røtter, jord).
