**R-349-3 HEIMDALSBYEN**  
**RASFARE I FORBINDELSE MED**  
**EROSJON I HÅRSTAD-DALEN**

**GRUNNUNDERSÖKELSE**  
**GEOTEKNISK VURDERING**

R. 349 - 3 RASFARE VED EROSJON I HÅRSTADDALEN  
HEIMDALSBYEN

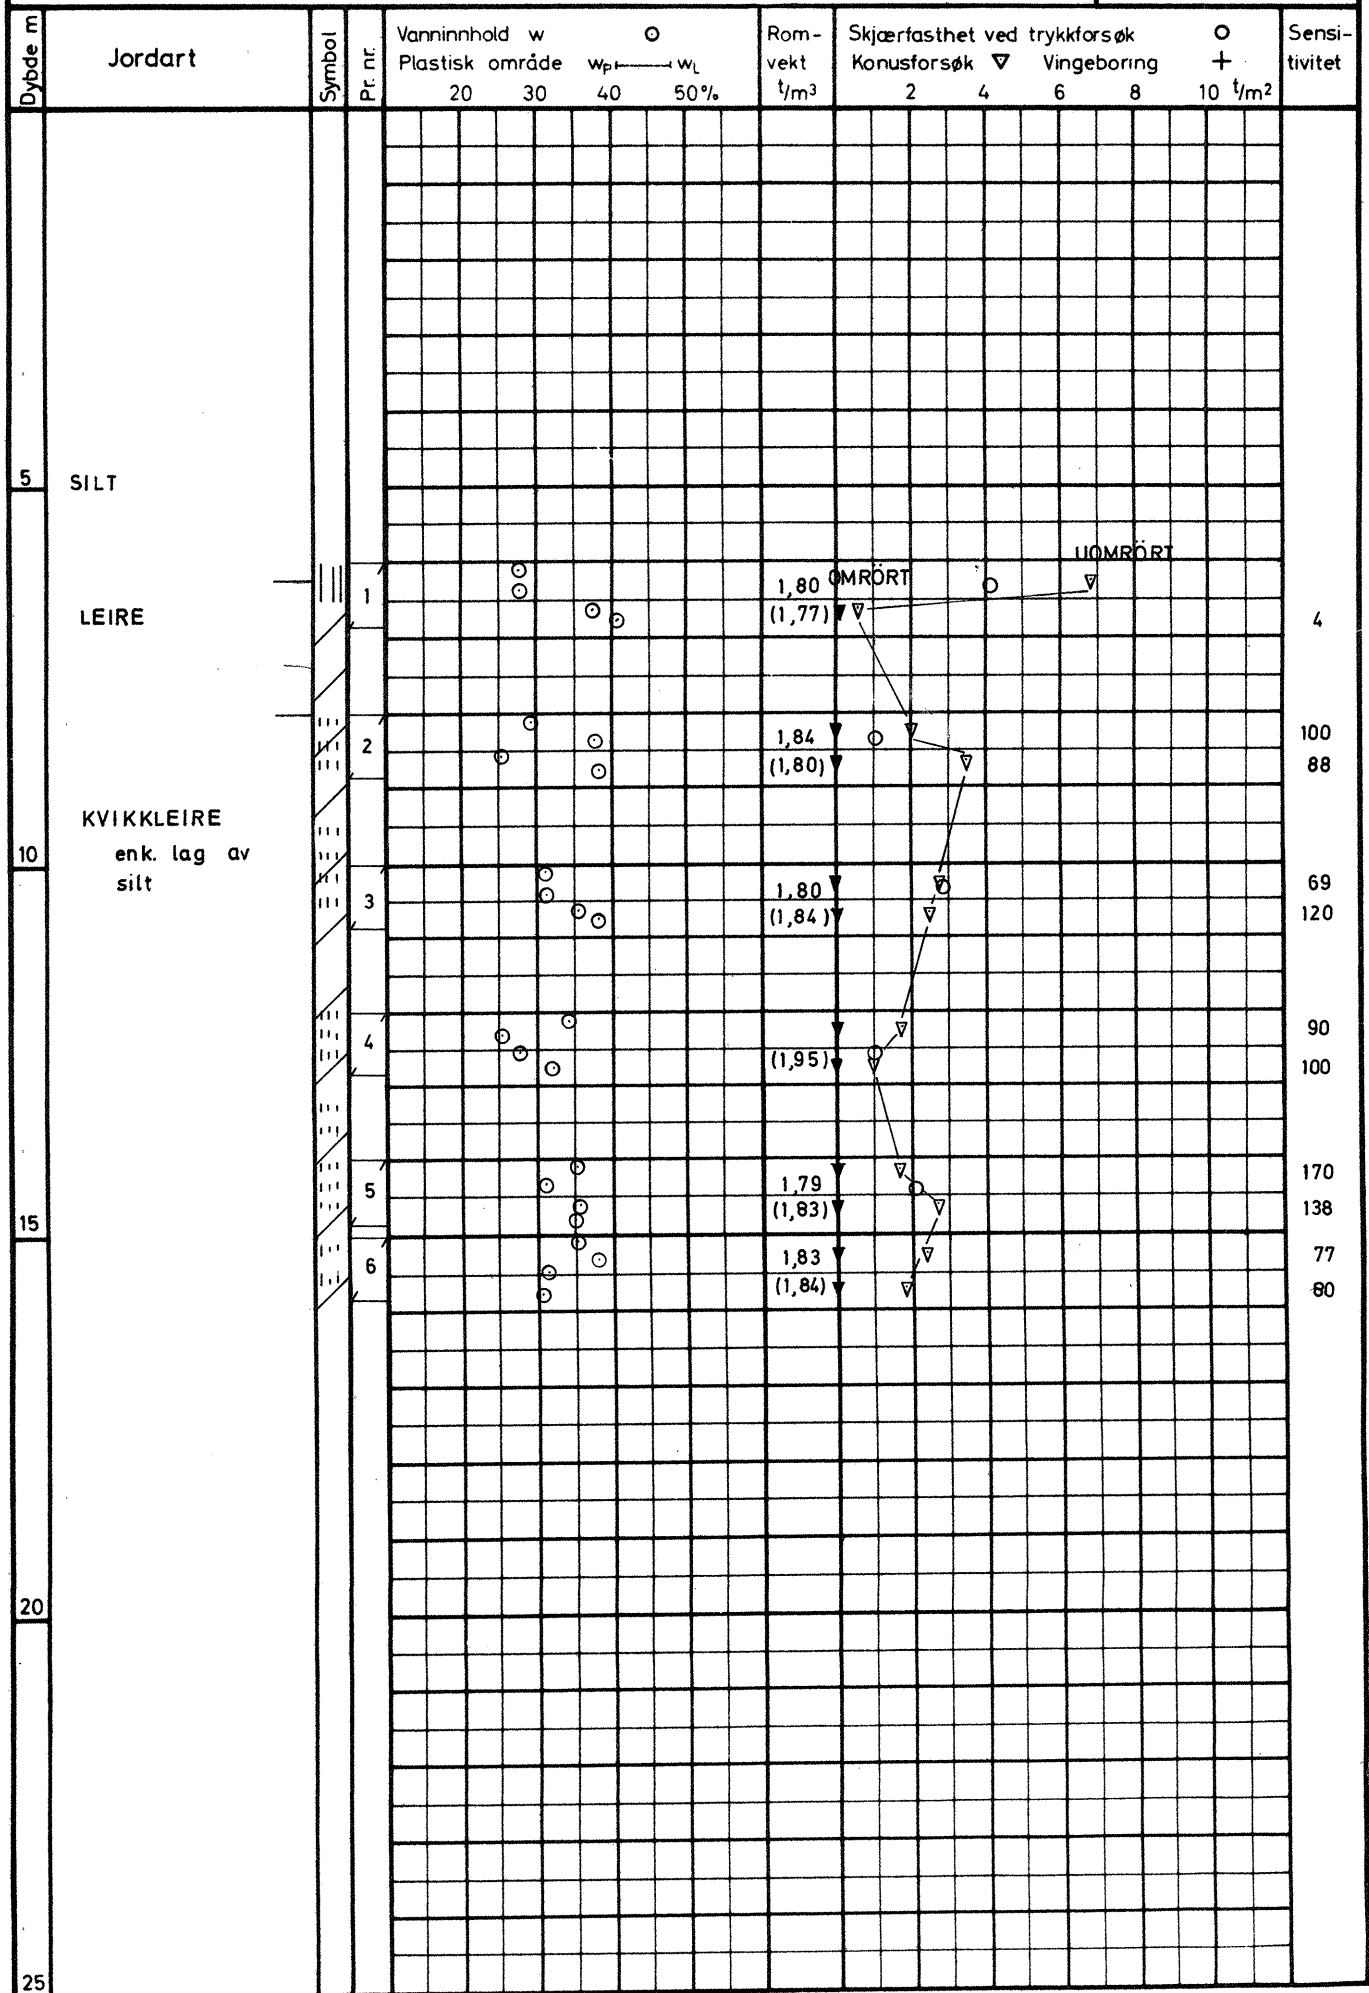
Bilag : 18

**TRONDHEIM KOMMUNE**  
**BORPROFIL**

Hull : 11

De opptatte prøver, i alt 27, er åpnet og klassifisert ved vårt laboratorium på Valøya. Det er utført rutineundersøkelse av romvekt og vanninnhold. Den udrenerte skjærfasthet er bestemt ved konusforsøk og enkle trykkforsøk.

Resultatene er grafisk framstilt på borprofilene bilag 16 - 18.
