## Kartlegging av løsmassestabilitet, Grong - Mosjøen

### Grunnundersøkelser - datarapport

20120665-02-R  
14. februar 2014

Oppdragsgiver: Jernbaneverket. Bane nord,  
Nordlandsbanen  
Oppdragsgivers  
kontaktperson: Astrid Myran, Silje Skarsten  
Kontraktreferanse: 201208776/201208777

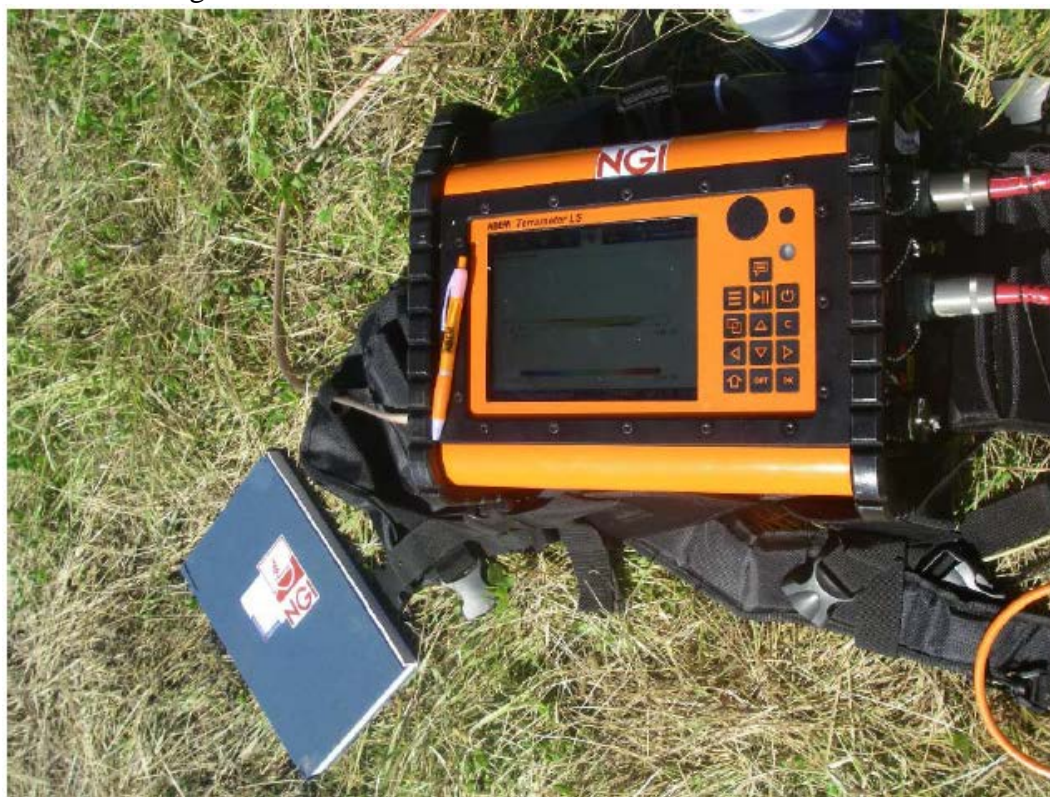
*Figur 1: Terrameter LS opptaksenhet posisjonert mellom to kabler. Instrumentet er drevet av et eksternt batteri. Den gjør det mulig i sanntid å plote resistivetsverdier.*

Måledata ble innsamlet med en 12-kanaler Terrameter LS opptaksenhet (Figur 1). Systemet er en pc-styrt enhet som kobler elektrodekablene sammen, og som styrer inngangsstrømmen og måler spenningsverdier. Ved denne undersøkelsen ble det benyttet 4 kabler med 21 elektroder hver. Det ble valgt å benytte Gradient Plus elektrodekonfigurasjon. Avhengig av profilene ble det brukt en elektrodeavstand på 1, 2 eller 3m, noe som gir maksimal dybderekkevidde på henholdsvis ca. 14, 20 og 30 m. Oppløsning, og dermed nøyaktigheten, er størst i den øvre halvdelen av pseudoseksjonen (dvs. 2D profilen), noe en må ta hensyn til ved valg av elektrodeavstand. Profilenes beliggenhet er innmålt med DGPS, men er ikke merket i terrenget.
