Rapport fra Geoteknisk avdeling

R.1581 Granåsen. Etappe 3

Rapport R1581	GRANÅSEN. ETAPPE 3		
	Datarapport		
Trondheim den:	24.10.2013		
Rev. nr. / dato:			
Oppdragsgiver:	Intern	Oppdrag ved: Bjørn Brenne	
Repr. punkt:	Euref 89. øst: 565 500	Euref 89 nord: 7 028 400	
Sted:	Granåsen	Antall tekstsider:	3
Feltarbeid utført:	10.09.2013	Antall bilag:	1
Feltmetoder:	Totalsondering		
Emneord:	Fjelldybde	Grunnforhold	
Saksbehandler:	<i>Konstantinos Kalomoiris</i> Konstantinos Kalomoiris	Kvalitetssikrer:	<i>Tone Furuberg</i> Tone Furuberg

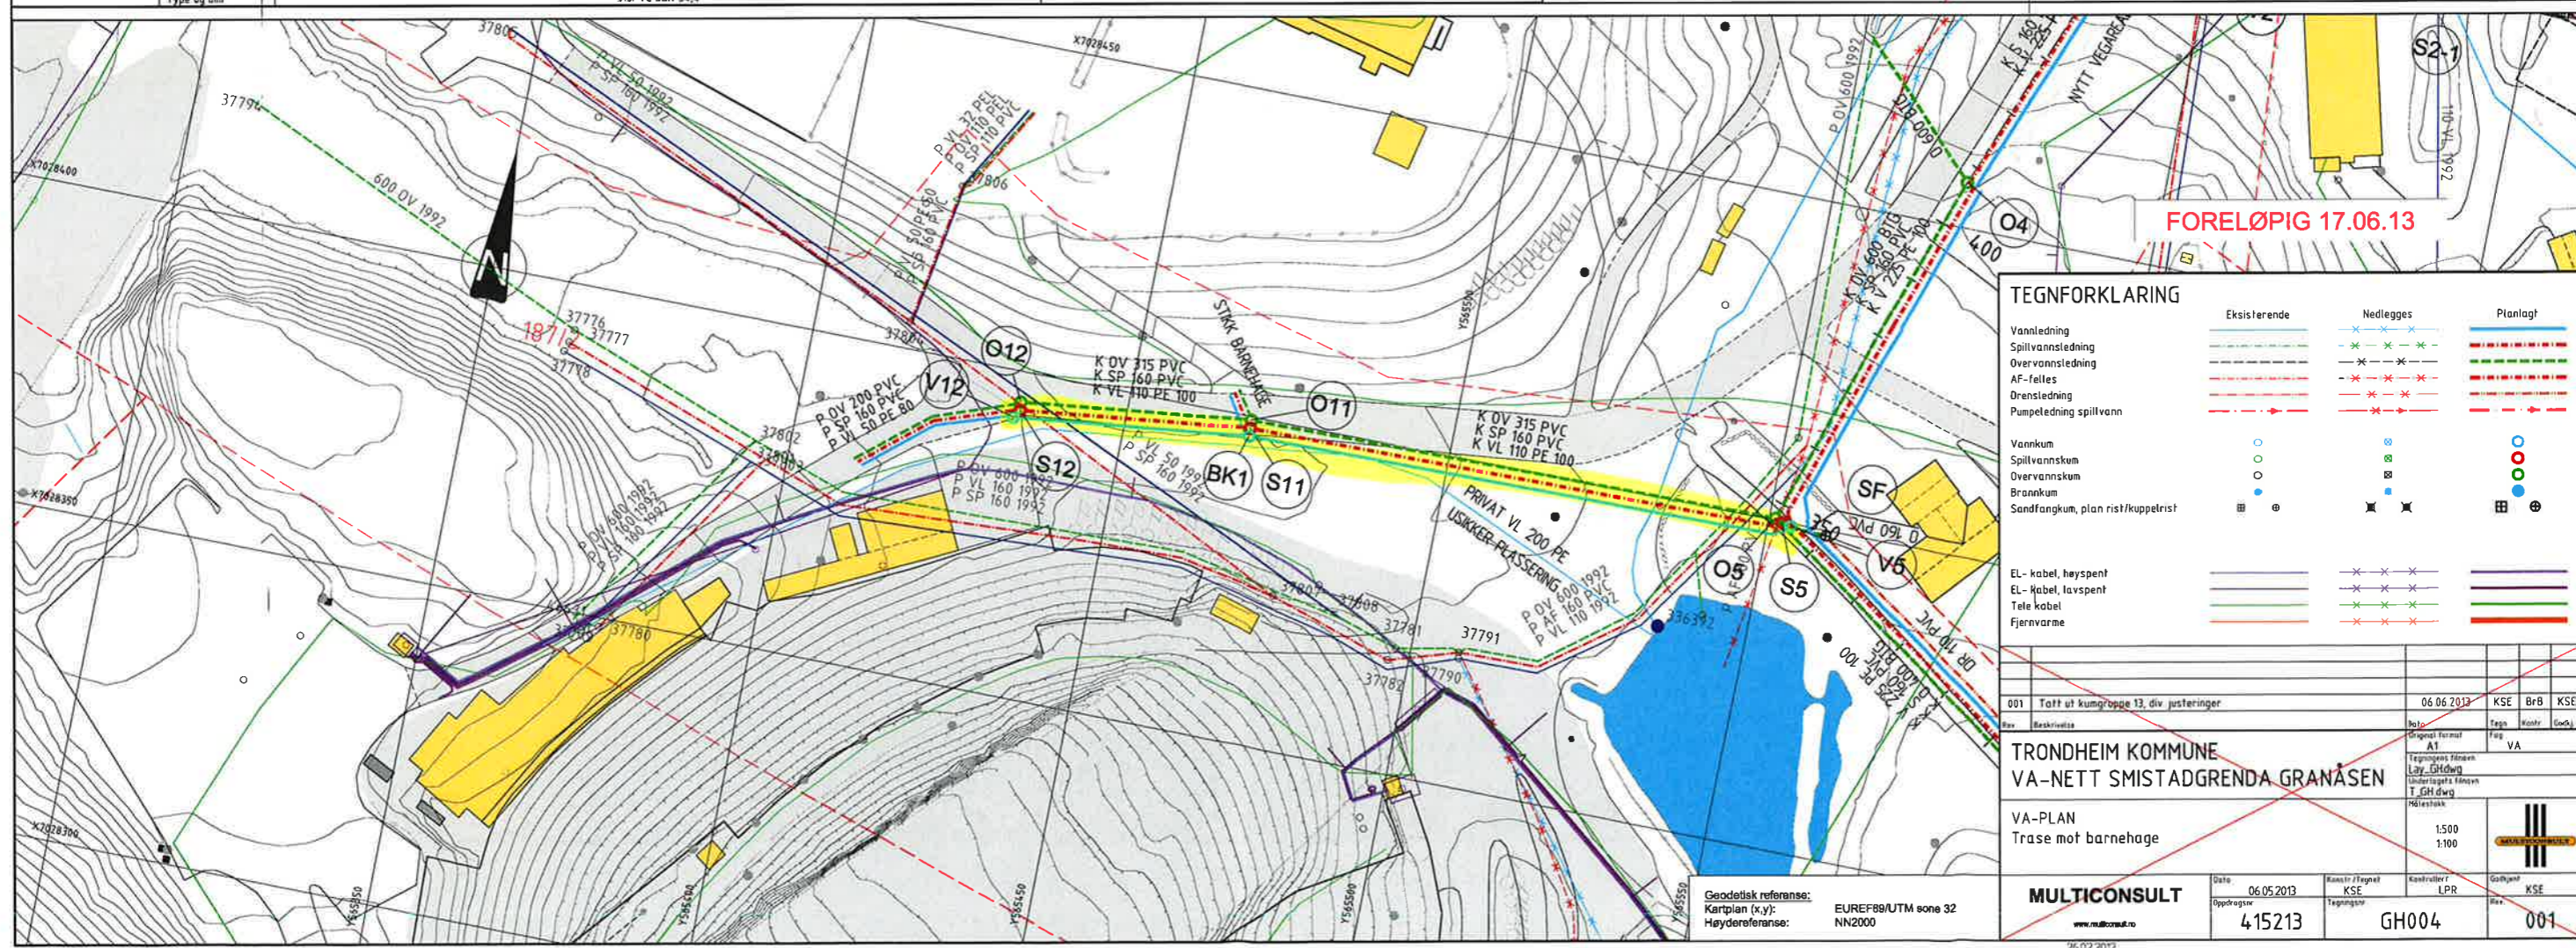
Kart som viser plassering av de planlagte ledningene

Trondheim kommune planlegger nye vann-, spillvann-, og overvannsledninger i en strekning på Granåsen, bilag 1. Grøftedybder blir i overkant av 3 m. Det er ønskelig med en grunnundersøkelse langs trasèen.

Høyde på eks ledninger er ikke kjent. Disse høydene må kontrolleres før oppstart.

[Yellow highlight] = fase som ønskes undersøkt m/hansen på fjellside.
