Geoteknikk

Geoteknisk Rapport utfylling Kvaløyvågen, Tromsø

Oppdragsgiver: Vaagen Utvikling AS

Oppdrag: 995638088-2

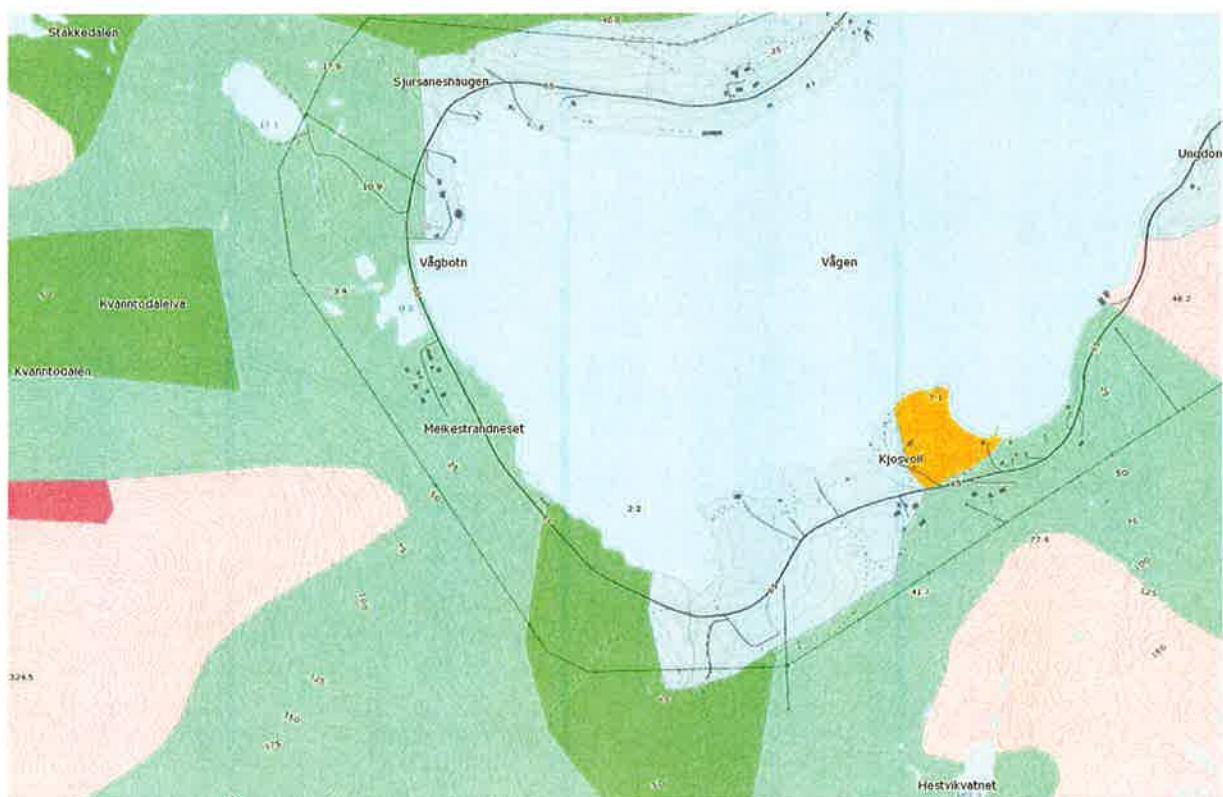
Figur 3 NGU Løsmassekart Kvaløyvågen - tekstforklaring se vedlegg V 1

Kvartergeologiske kartdata fra NGU beskriver området med tynn morenegrunn.

Kvanntodalen er ca. 1,5 kilometer lang, og består i hovedsak av morenemasser, løsmassetype 11 og 12. I det sentrale området av dalen der det er morenemateriale med større mektighet, er det gode grunnvannsforekomster. Nede del av området er myrlendt og det er 2 små elver / bekker med liten vannføring, Kvanntodalelva og Berglielva. Det er små vann eller tjønn i området, det største Stakkedalsvannet på

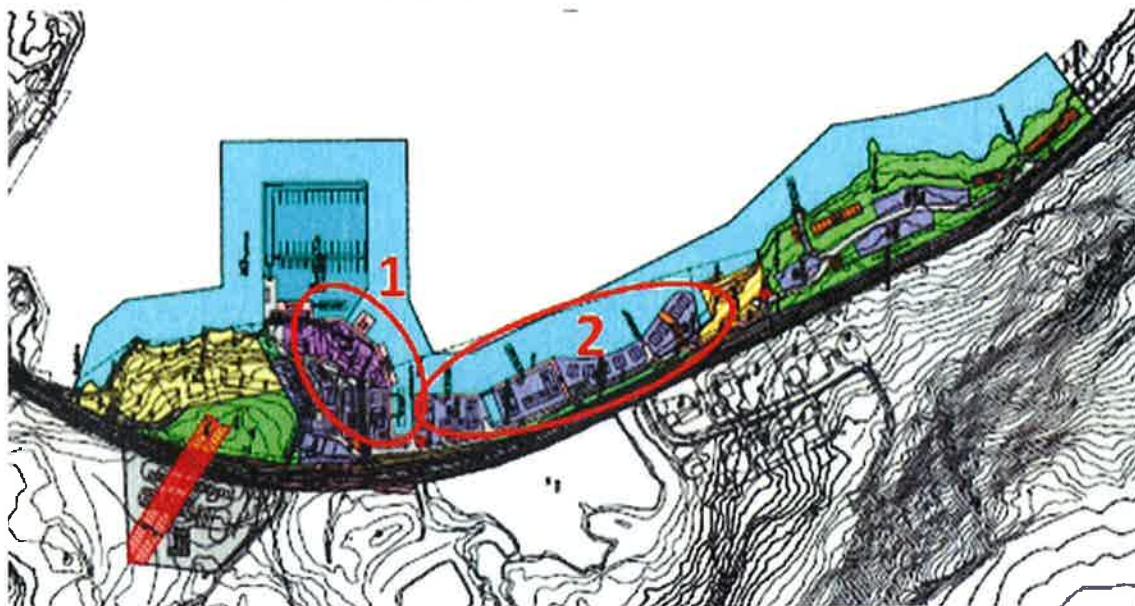
Figur 4 - Oversiktskart planområdet Kvaløyvågen

### Hovedområde 1

Hav- fjord- og strandavsetning, usammenhengende eller tynt dekke over berggrunnen, Løsmassetype 43. Grunnlendte områder/hyppige fjellblotninger. Tykkelsen på avsetningene er normalt mindre enn 0,5 m. Det er ikke skilt mellom hav-, fjord- og strandavsetning. Kornstørrelser varierer fra leir til blokk.

Område 1 ble utfylt med sprengtstein på 80-tallet – denne fylling skal nå utvides dels med sprengt stein og dels med plastring av skråninger mot sjø. Plastringen utføres med blokk av stein.

### Hovedområdet 2

Morenemateriale, usammenhengende eller tynt dekke over berggrunnen , Løsmassetype 12

Materiale plukket opp, transportert og avsatt av isbreer. Det er vanligvis hardt sammenpakket, dårlig sortert og inneholder noe leir, men for det meste stein og blokk. Områder med grunnlendte moreneavsetninger/hyppige fjellblotninger. Tykkelsen på avsetningene er normalt mindre enn 0,5 m, men noe mer i sjøsonen.

Område 2 skal fylles ut som angitt i plan med sprengt stein .

Det ble påvist lite vanntilsig til prøvehull. Områdets nordøstre del (område 1 på oversiktsskart Figur4)) ble fylt ut for ca. 30 år siden av tidligere eier i forbindelse med etablering av oppdrettsanlegg.

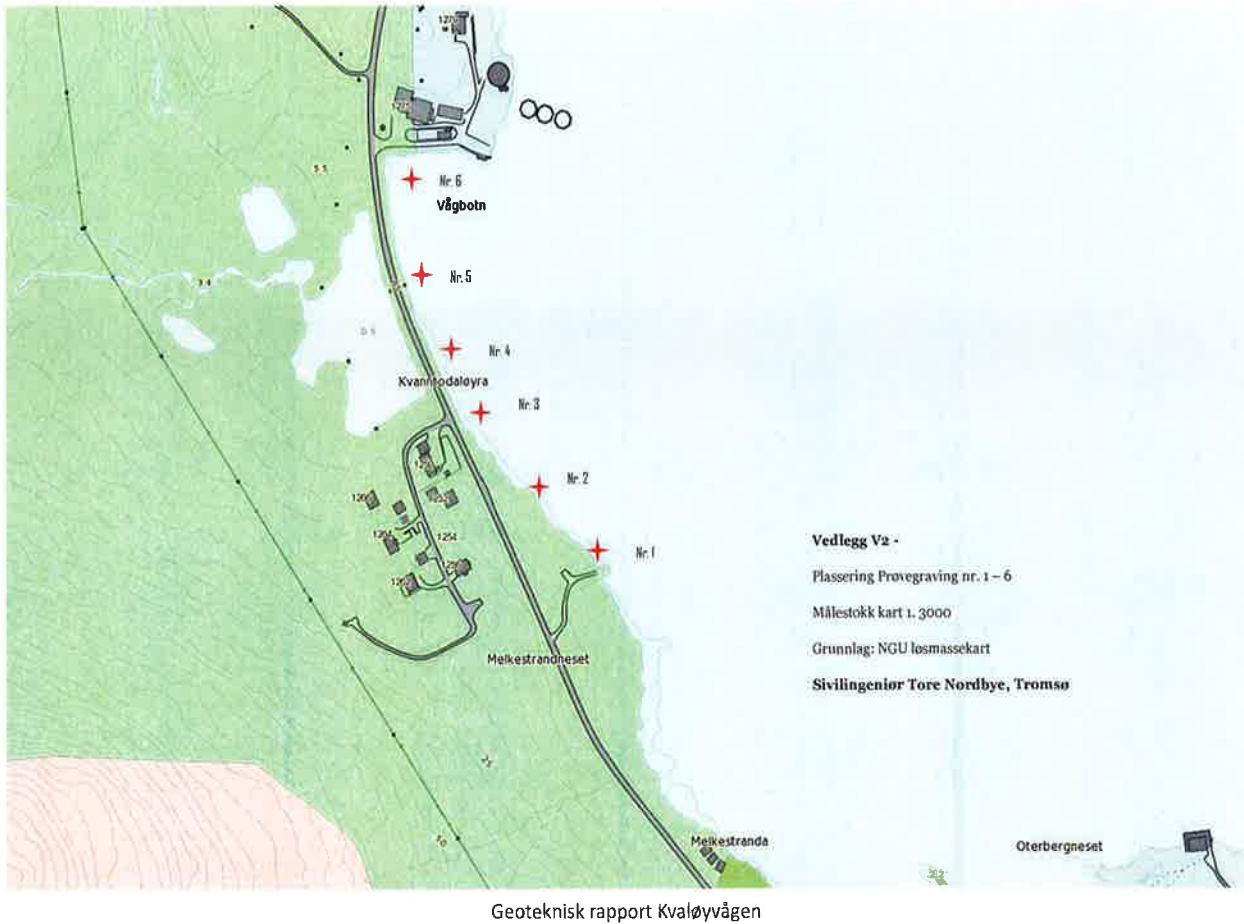
Vedlegg V2 – kart over prøvegravingspunkter

Geotekniske undersøkelser samt prøvegraving av 6 utvalgte punkter i fjæresonen er utført i perioden juni – september 2012. Arbeidet ble utført av innleid entreprenør med 8 tonns beltegående gravemaskin av type Kubota under ledelse av Sivilingeniør Tore Nordbye. Prøvegravingen ble utført på laveste lavvann den 21.09.2012 kl. 10.00 – 14.00. Vedlegg V2 viser plassering av prøvegravingspunkter.

For å gi et sikrere grunnlag for vurdering av fyllingsstabilitet er det foretatt 6 prøvegravninger i deler av planområdet. De seks gravepunktene fremgår av kart, vedlegg V2.

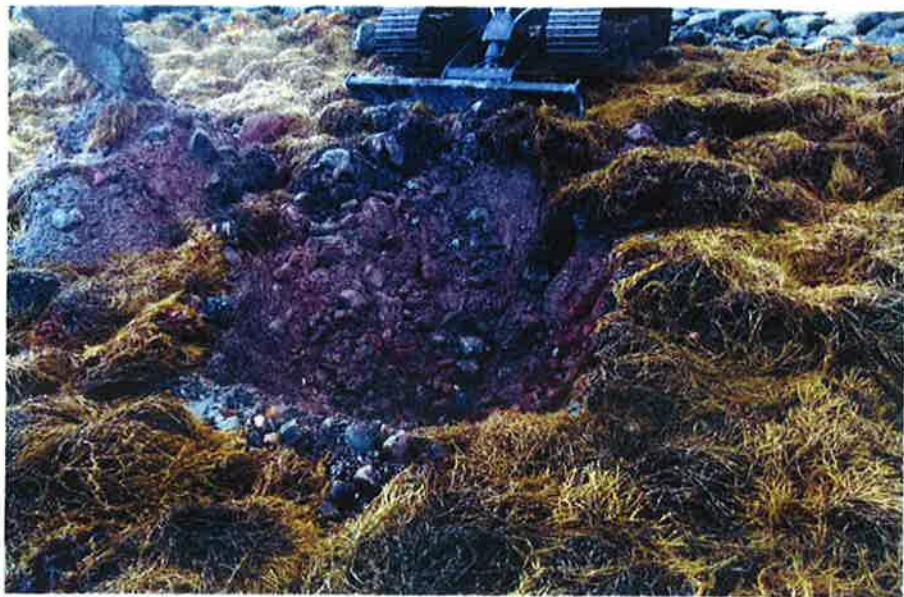
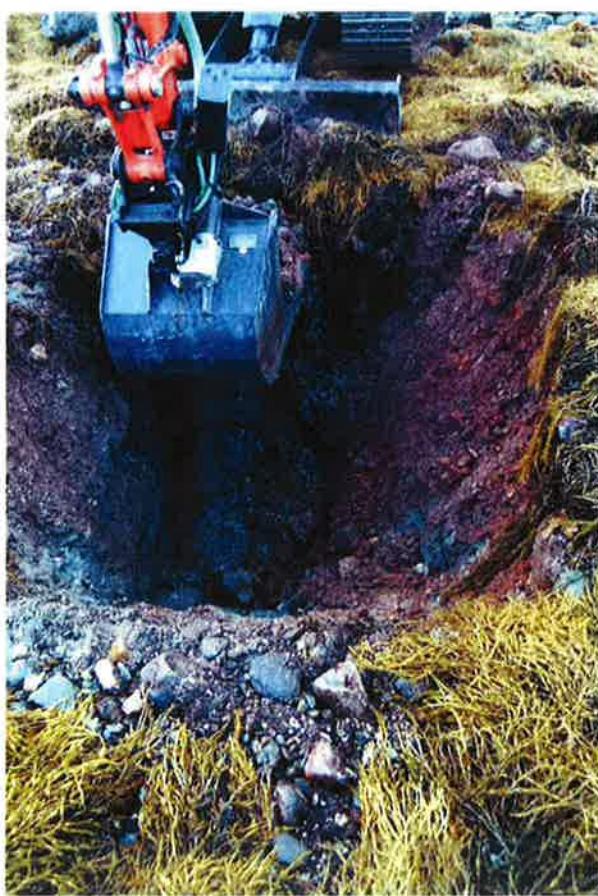
Prøvehull nr. 1

*Ca 1 meter med grov grus, deretter ca 1,5 meter med hardpakket tørr finsilt. Graving avsluttet på hard morene ca 2,5 meter under terreng. Intet vanntilsig til prøvehull.*

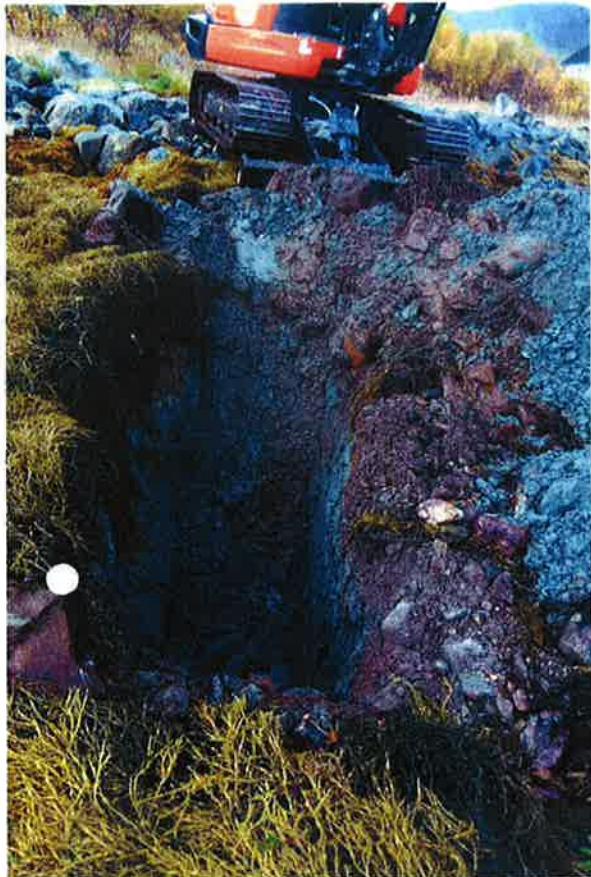
Prøvehull nr. 2

*Øverst tynt gruslag, ca 0,5 meter. Deretter helt tørr og hard fin/grov silt til antatt hard morene ca 2,0-2,5 meter under terreng. Intet vanntilsig til prøvehull.*

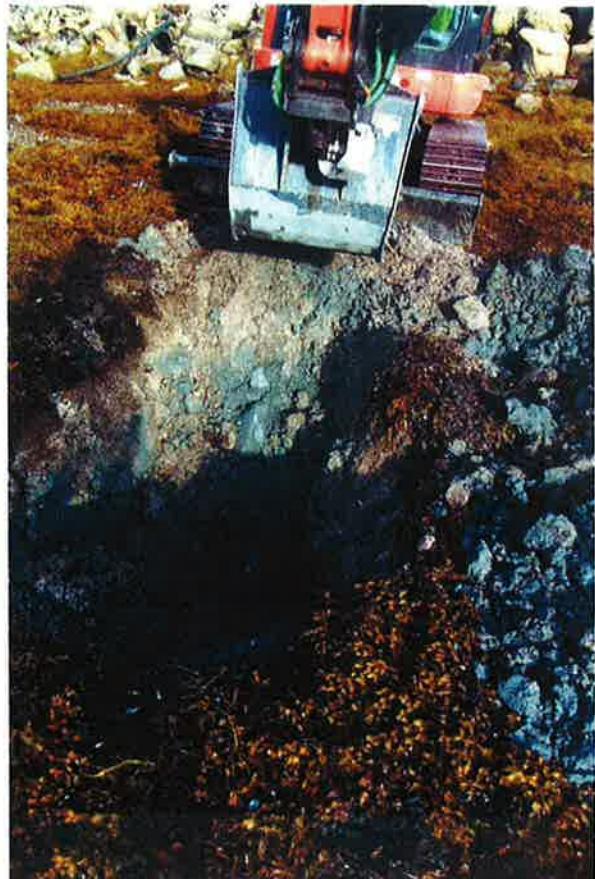
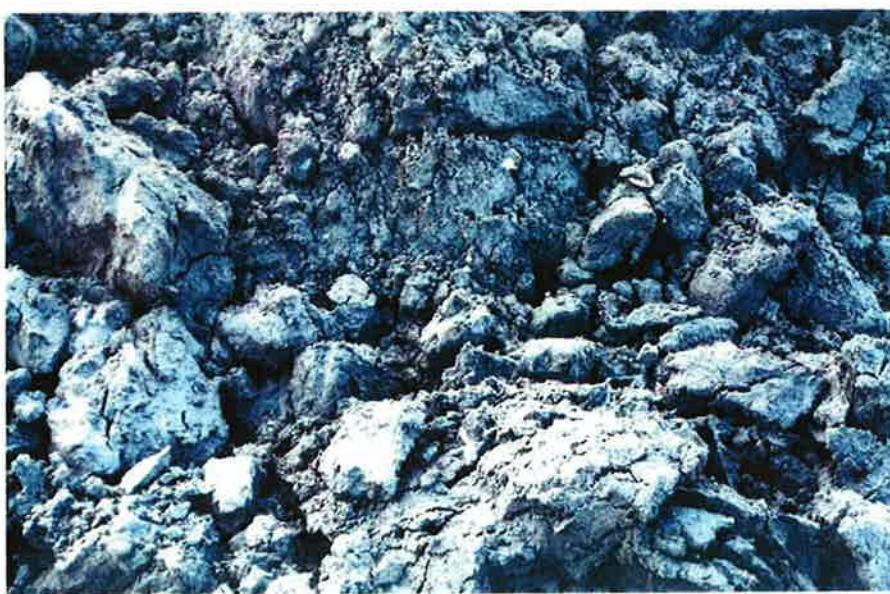
Prøvehull nr. 3

*Hard tørr og grov silt iblandet noe stein. Ensartede masser til avsluttet graving på hard morene ca 3 meter under terreng. Intet vanntilsig i prøvehull.*

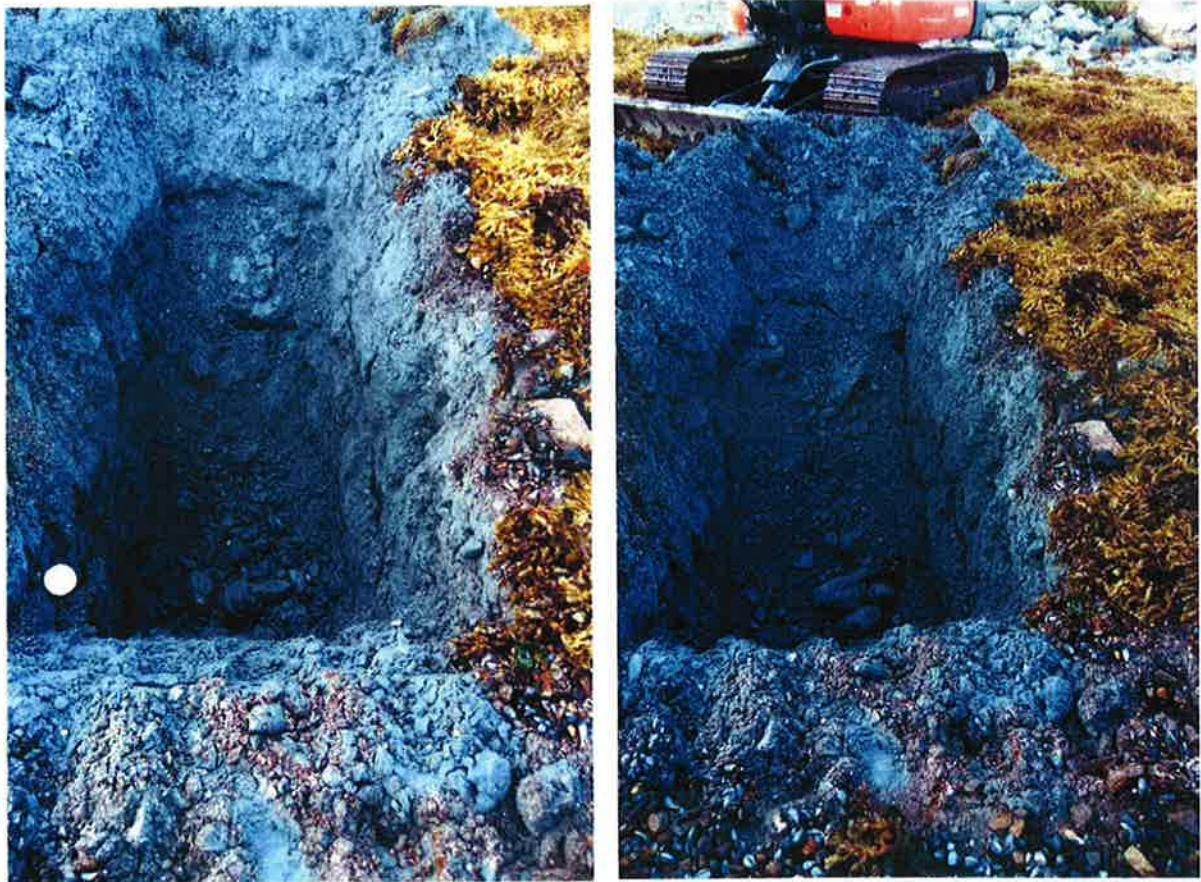
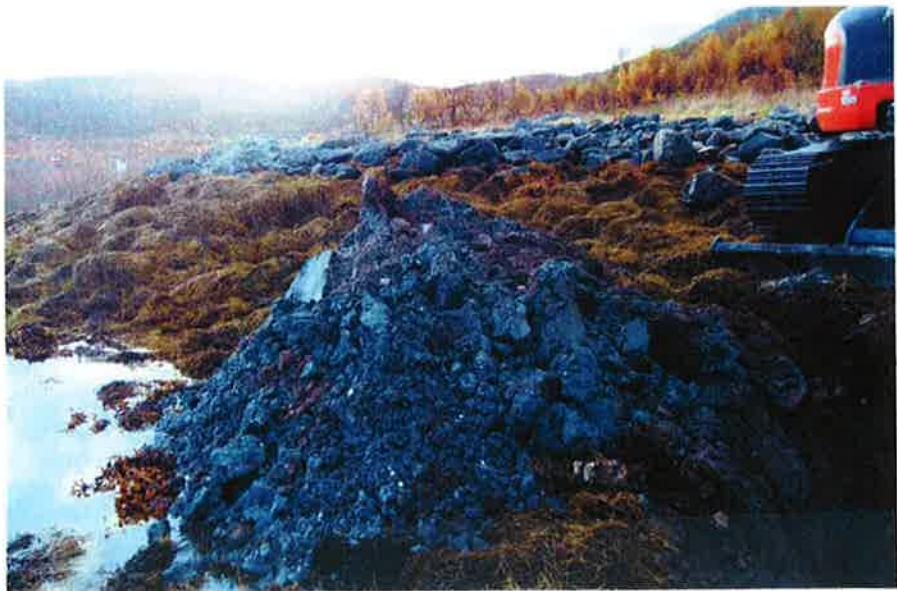
Prøvehull nr. 4

*Tilsvarende prøvehull nr 3*

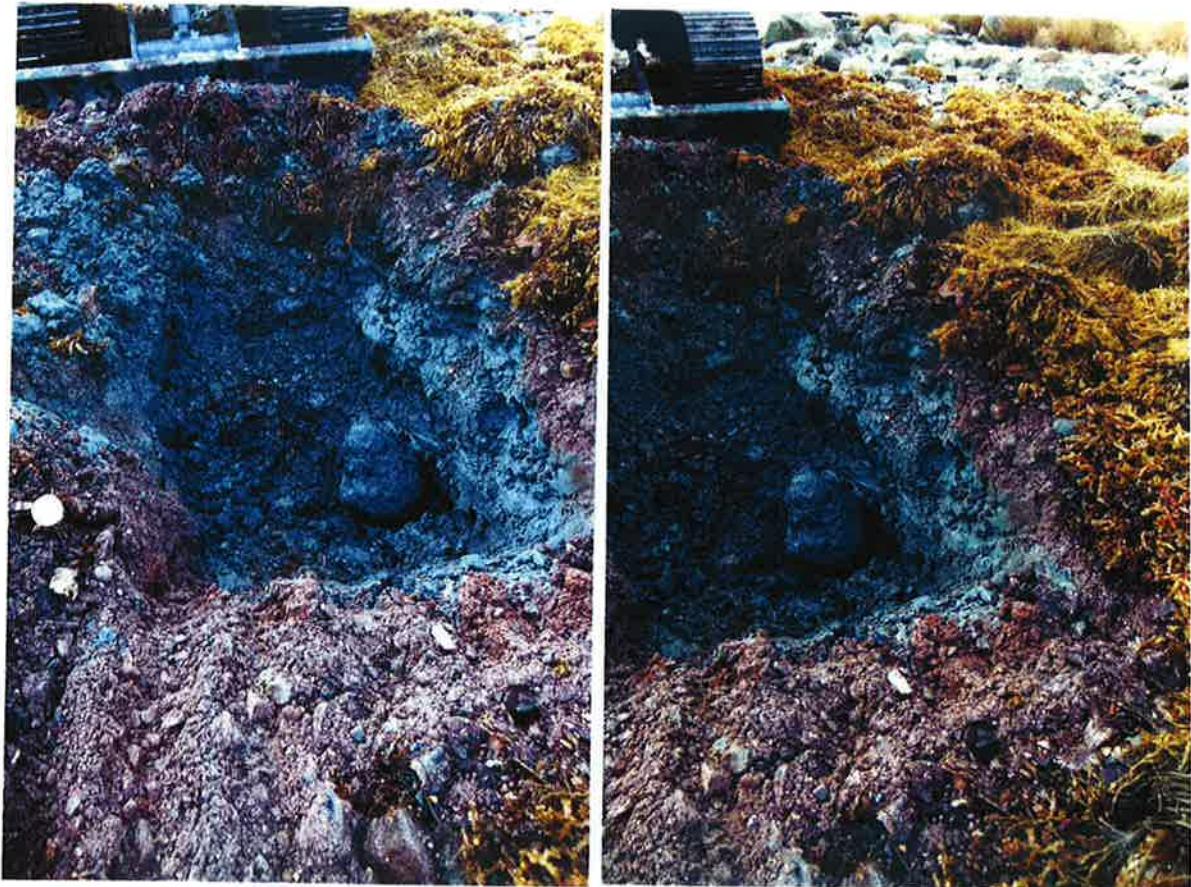
Prøvehull nr. 5

*Ca 1 meter grov tørr silt, graving avsluttet på fjell ca 1 meter under terreng.  
Prøvehull helt tørt. Ved stor fjære er det synlig fast fjell i området rett sør for  
prøvepunkt 4 og 5. På grunn av høy vannstand var dette ikke synlig ved  
befaringen.*

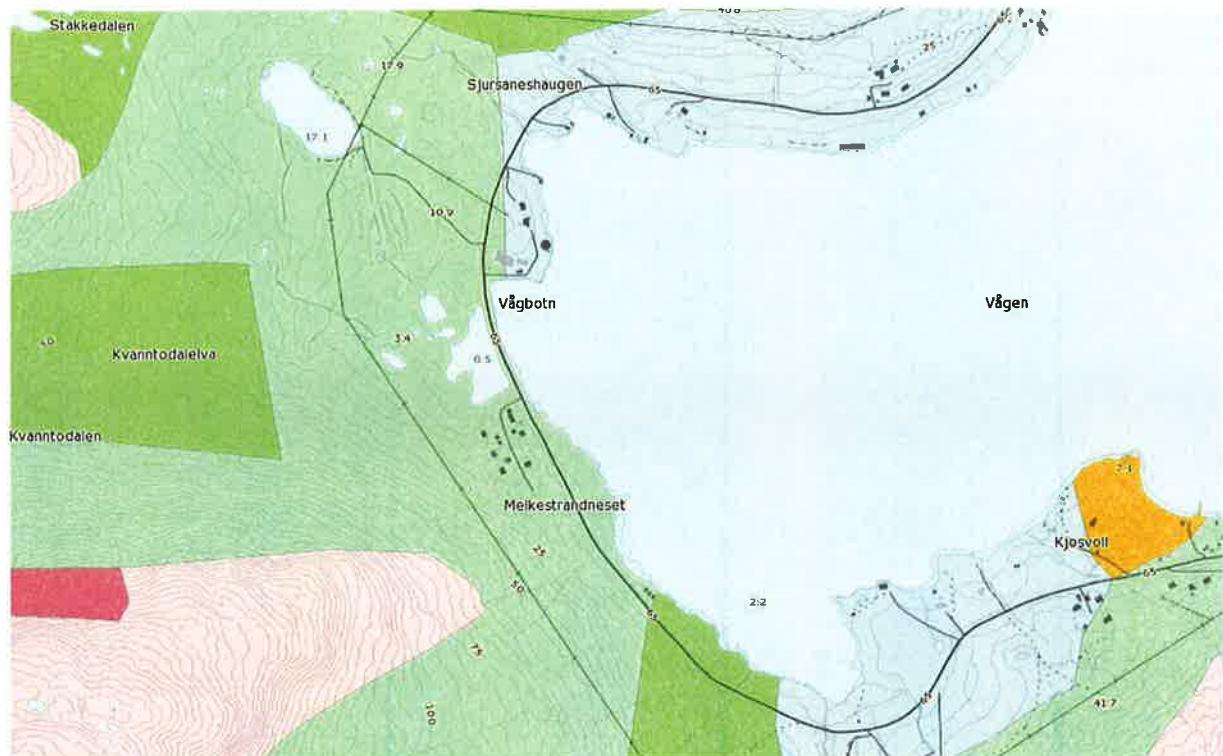
**Vedlegg V4 – NGU kvartærgeologisk kart**

Som det fremgår av kvartærgeologisk kart så består løsmassene i hele det aktuelle området av moreneavsetninger.

Denne informasjon samt våre undersøkelser stemmer godt med NGU's kvartærgeologiske kart for det aktuelle området.

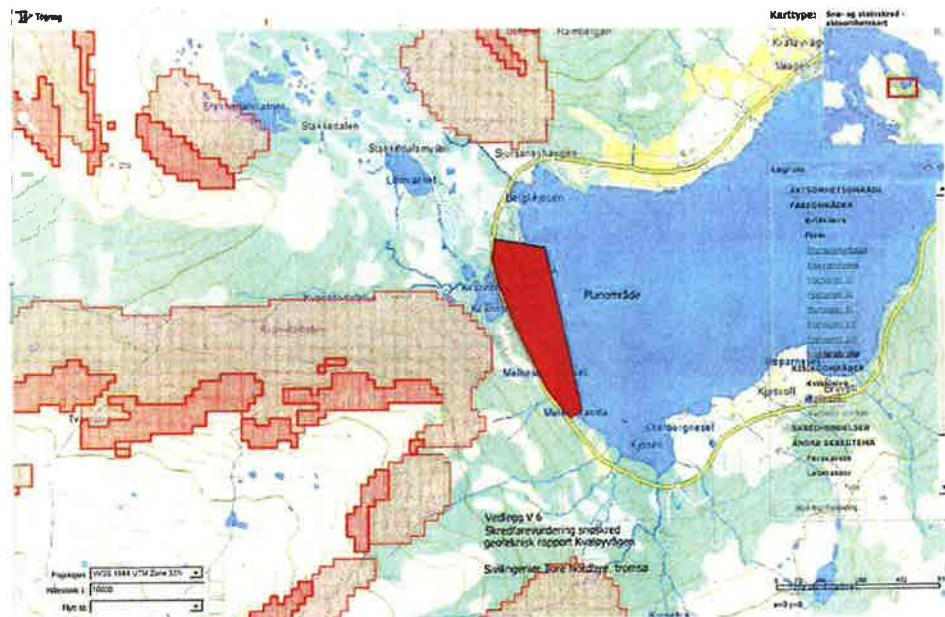
**Vedlegg V6.1 –snø- og steinskred aktsomhetskart** Kilde :Kartverk NGU-skrednett

I fjellsidene er det områder med avsetninger fra steinsprang. Se vedlegg V 6.1 – steinsprang akt somhetskart utarbeidet av NVE.

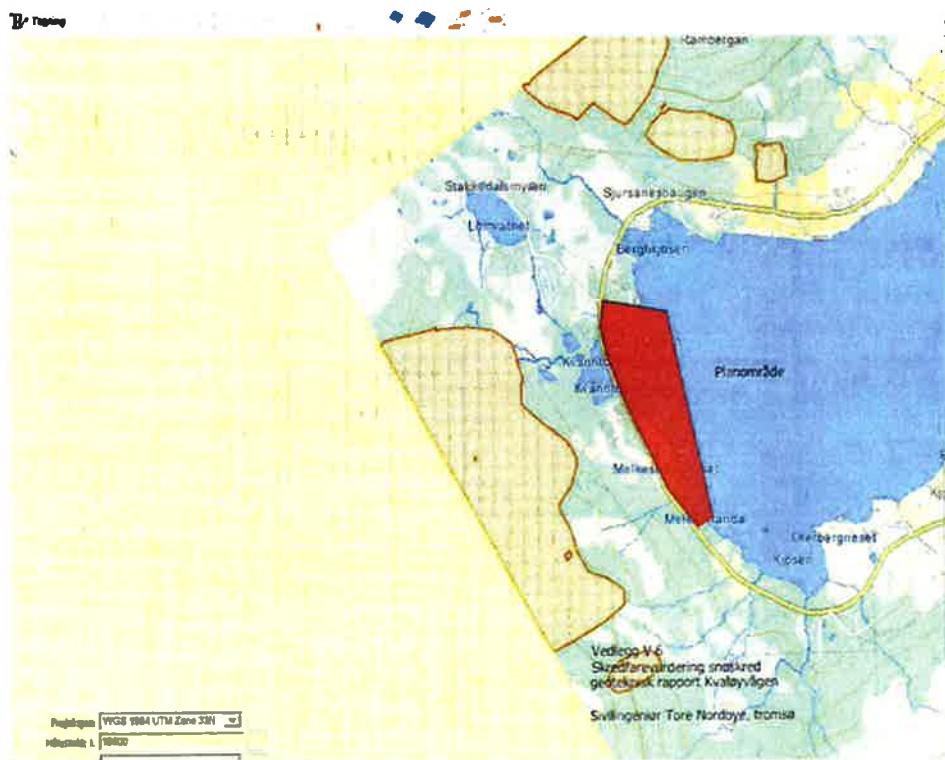
**Vedlegg V6.2 - Grenselinje Risikosone snø- og steinsprang ( skrevvert område)**

Snøskred utløses vanligvis ved terrenghelninger mellom 30 og 60 grader bratt, og i Kvanntodalen er det i fjellskråningene fare for lokale løssnøskred og flaskred. Planområdet vil ikke påvirkes av disse og er utenfor faresonen beregnet av NVE. Topografiske forhold og avstand tilslter at snøskred ikke vil kunne påvirke planområdet. Se vedlegg V6.2

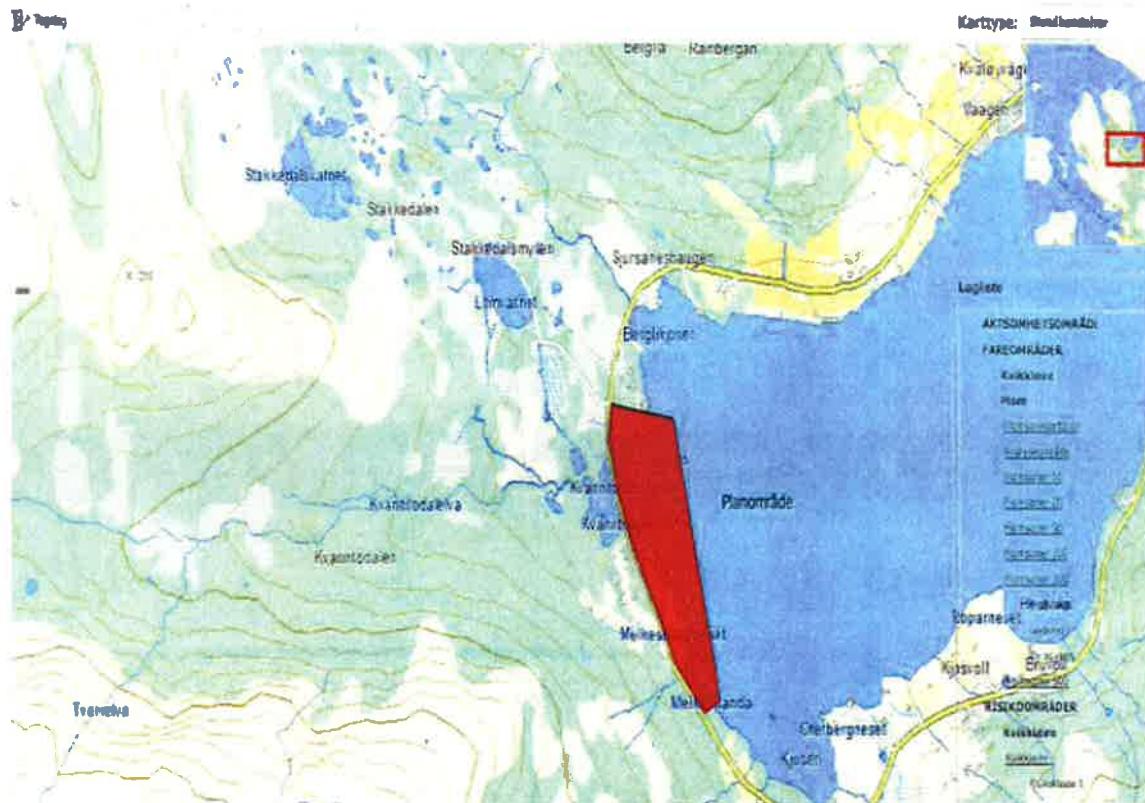
**Vedlegg V6.3 – Flomrisiko** - (Kilde: kartverk- NGU flomkart) Ingen flomrisiko angitt

Området er utenfor faresone pga avstand til fareområder og topografiske forhold. Se vedlegg V6.3

Området er utenfor faresone for jordskred. Se vedlegg V6.3

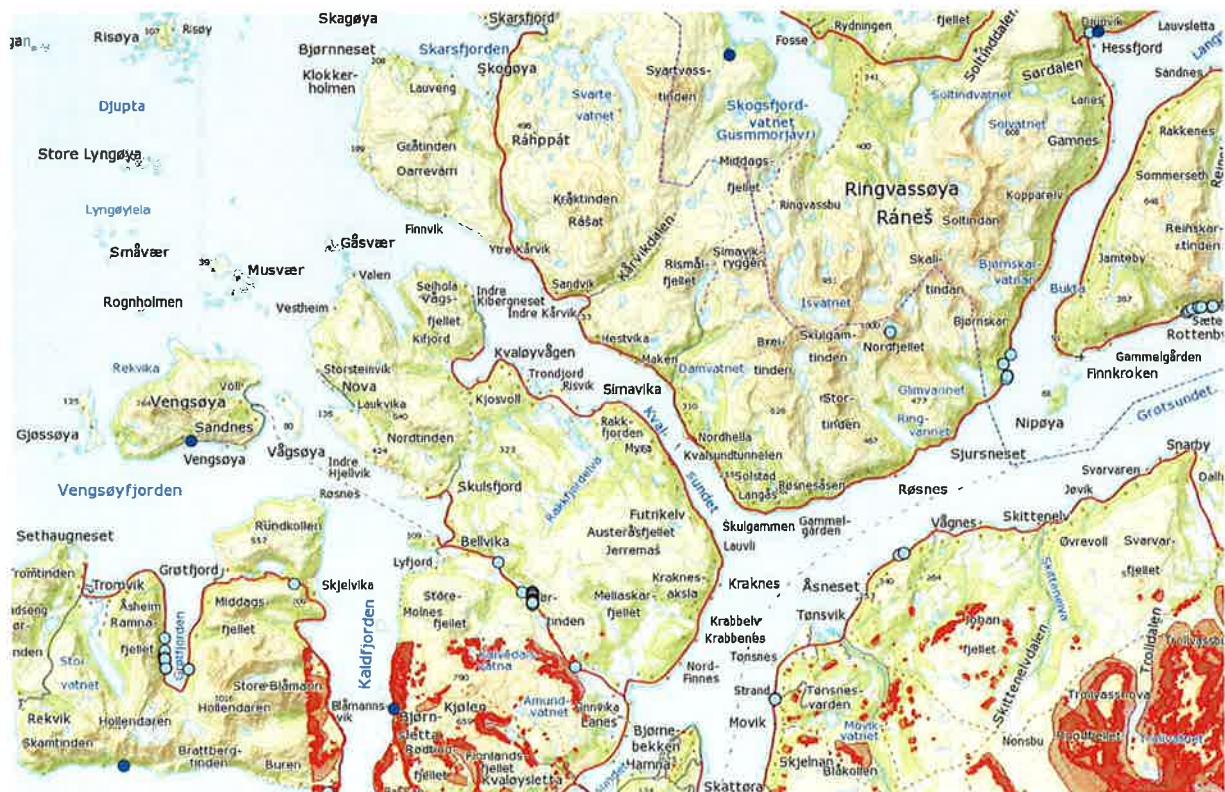
**Vedlegg V6.4 – Snøskredhendelser** (Kilde: Kartverk NGU-skrednett) Ingen registrerte hendelser i planområdet (Rødt skravert viser registrerte ras)

Området er ikke klassifisert som risikoområde av NVE. Se vedlegg V6.4
