TELEHIVING I PLANOVERGANG
KONGSVINGERBANEN KM 52,290

Vedlagt oversendes i 2 eks. rapport Gk 4114, datert 14.12.78, hvor det redegjøres for årsaksforholdene.

TELEHIVING I PLANOVERGANG
KONGSVINGERBANEN KM 52,290
GK 4114

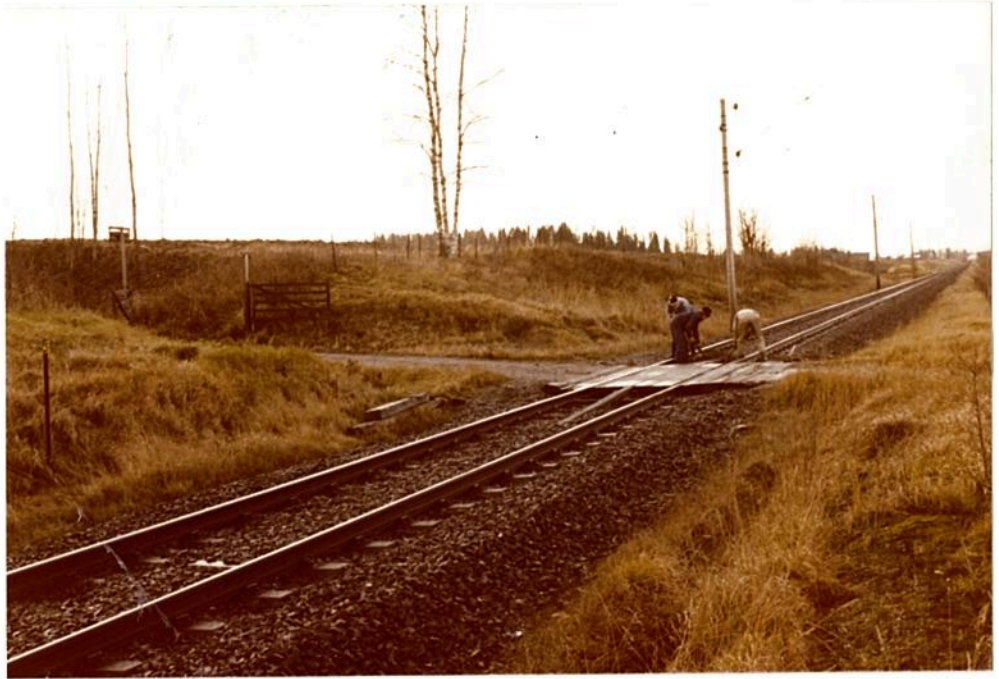
F O T O A.

Vi stilte oss som oppgave å finne ut hvorfor telehivingen var så stor her, og undersøkte i et borhull nær inntil planovergangen de forskjellige materiallag. (Bilag 1, foto A).

Kongsvingerbanen.
Planovergang v/km 52,290.

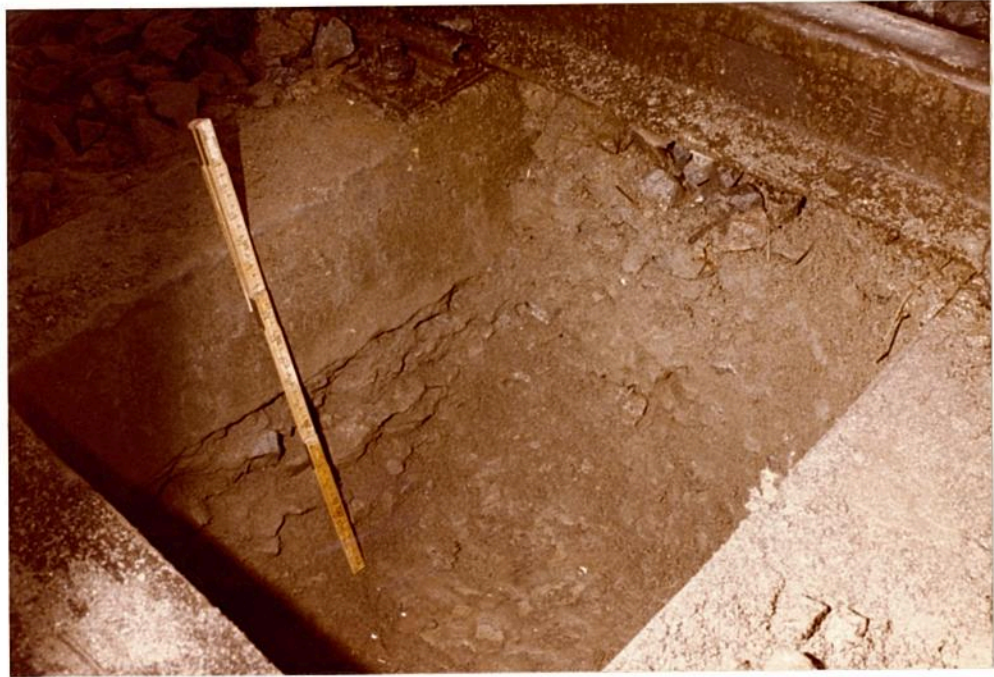
F O T O B.

Tykkelsen av pukklaget er ca. 45 cm. Pukken er meget sterkt forurenset av finstoff. Dette har pakket seg tett mellom pukkesteinene. (Bilag 1, foto B). Rundt noen av svillene var det også tendenser til svillvasking. (Bilag 1, foto C).

Årsaken til den tette pukken er forurensing fra veien som krysser jernbanen på planovergangen. Den går i en skjæring og har fall ned mot jernbanen. Under snøsmelting og sterkt regnvær vaskes grusen fra veien ned i planovergangen. Finstoffet tetter pukken igjen. Dette kitter seg til en hard masse og det var nødvendig å bruke hakke for å kunne grave ned gjennom pukklaget.

Pukken er tettpakket
av finstoff.

I første rekke må en prøve å hindre at finstoffet kommer inn i ballasten. En forbedring ville det være hvis vegen hadde fast dekke og bedre grøfter. Tverrs over vegen kunne en legge en åpen grøft dekket med en rist. Den ville fange opp vann og finstoff og føre det ut i linjegrøfta. Der er det lettere å ta hånd om det enn ute i sporet og pukken vil ikke bli ødelagt.

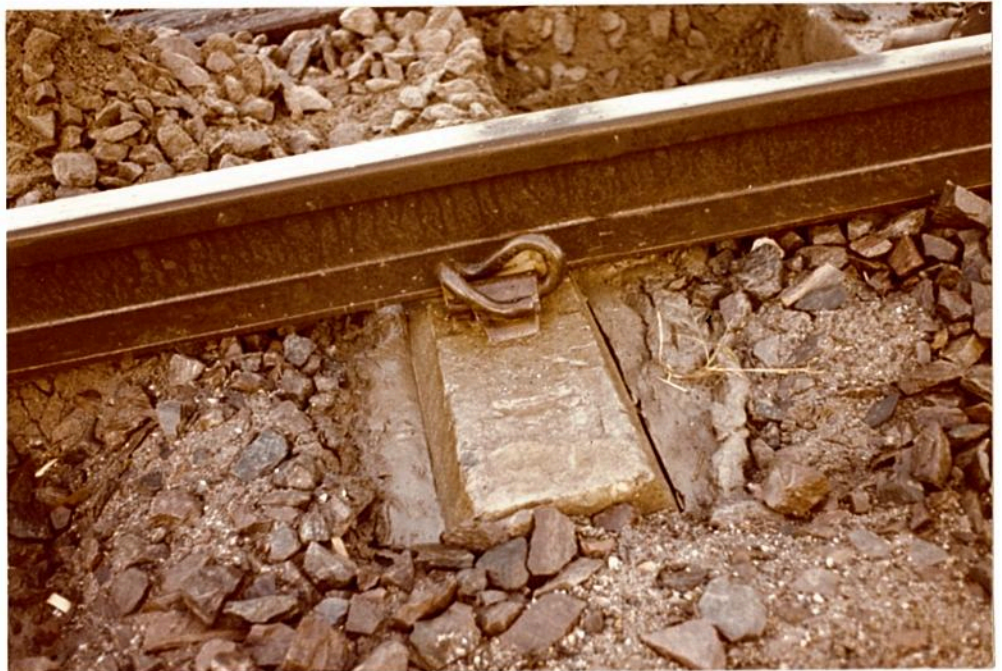
F O T O C.

Svillevasking.

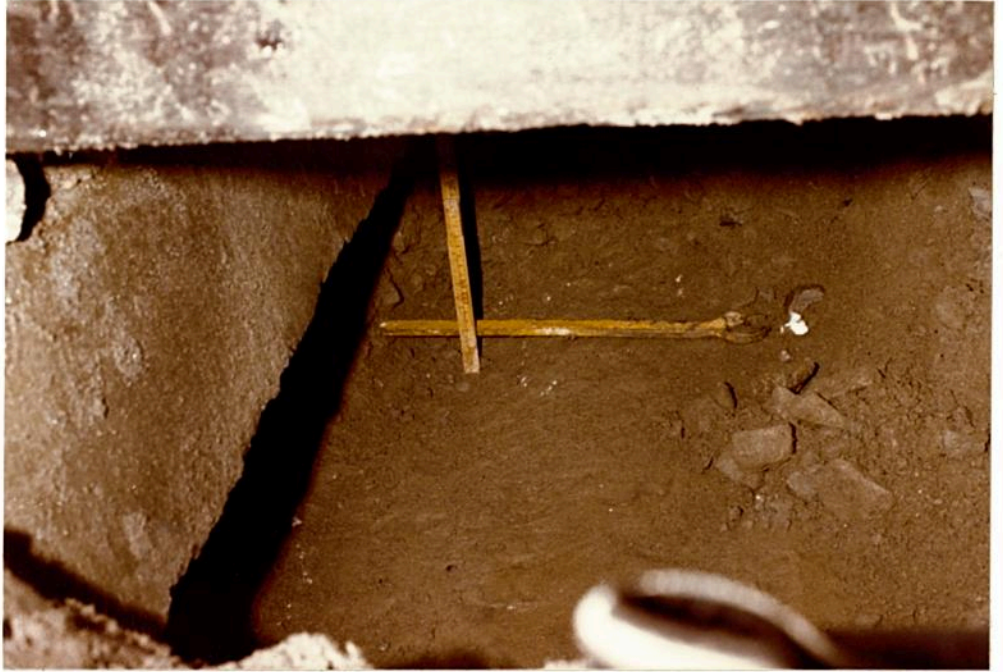
F O T O D.

Grunnen til den dårlige skumplasten er en rekke ting som henger sammen. For det første vaskes grus og finstoff ned i pukken fra den kryssende vegg. Dermed kittes pukk og finstoff sammen til en tett fast masse. Etterhvert blir dette et kompakt hardt ballastlag. Under pakking presser pakkmaskinen labbene ned i ballasten og vibrerer dem mot hverandre på begge sider av svilla. I ballasten er det nå ingen hulrom og de enkelte pukkstein har ingen bevegelsesmulighet. De kan heller ikke unnvike til siden for der er ballasten like tett og hard. Da skumplasten er svakere enn betongsvilla, vil eneste mulighet for pukken være å presse seg ned i skumplasten. Vi har målt avstanden fra underkant sville og ned til skumplastplata i området mellom to sviller. (Bilag 4).

Under svillene er det et søkk i skumplasten, fordi pukken presser platene istykker.

Skumplasten under svillene er så dårlig at den ikke har noen nevneverdig isolasjonsevne og derfor bør den skiftes ut. Pukken må selvfølgelig renses. Med 5 cm styrofoam vil en hindre frosten å gå ned i leir-laget, men den vil for en vinter med $F_{100} = 36000 \text{ h}^\circ \text{ C}$ gå ned i masser som kan være telehivende. Vi foreslår derfor at det over planovergangen legges 10 cm isolasjon, da en her heller ikke har noen ekstra isolasjon i et snødekke.

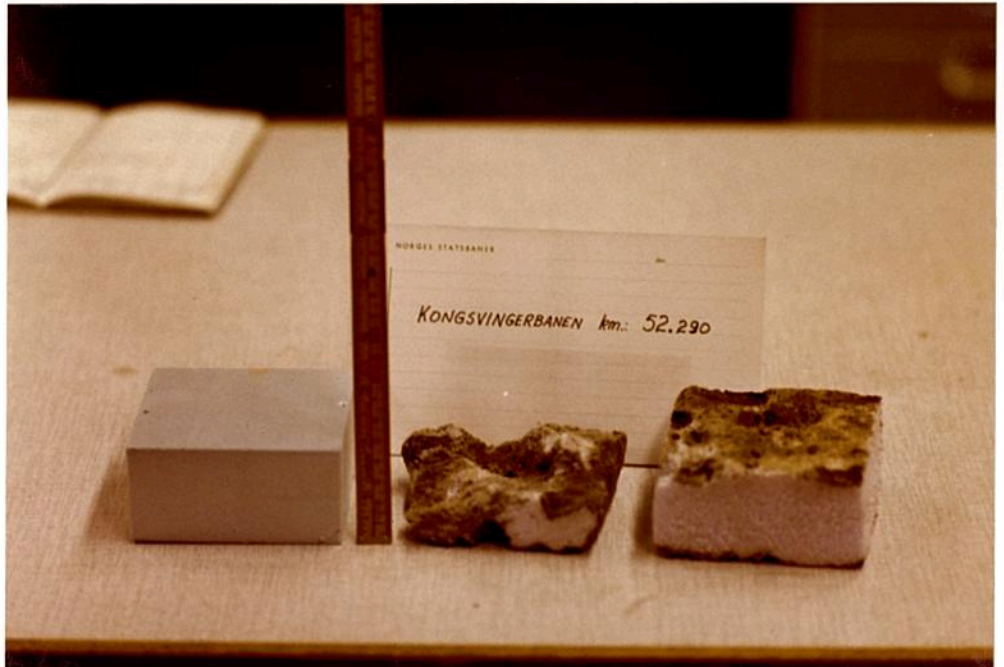
F O T O E.

Det ble tatt prøver av styrofoamplatene både under og mellom svillene. (Bilag 2, foto E). Prøvene mellom svillene var noe sammenpresset. Midlere tykkelse ble målt til ca. 45 mm. Dekkmatta av steinull var fullstendig sammenpresset og klistret fast til styrofoamen. Vanninnholdet i 3 styrofoam-prøver er 4,3 volumprosent.

Sammenligning av skumplastprøver tatt ved km 52,290.

Til venstre: Ny 5 cm styrofoam.

I midten : Tatt under sville.

Til høyre : Tatt mellom sviller.

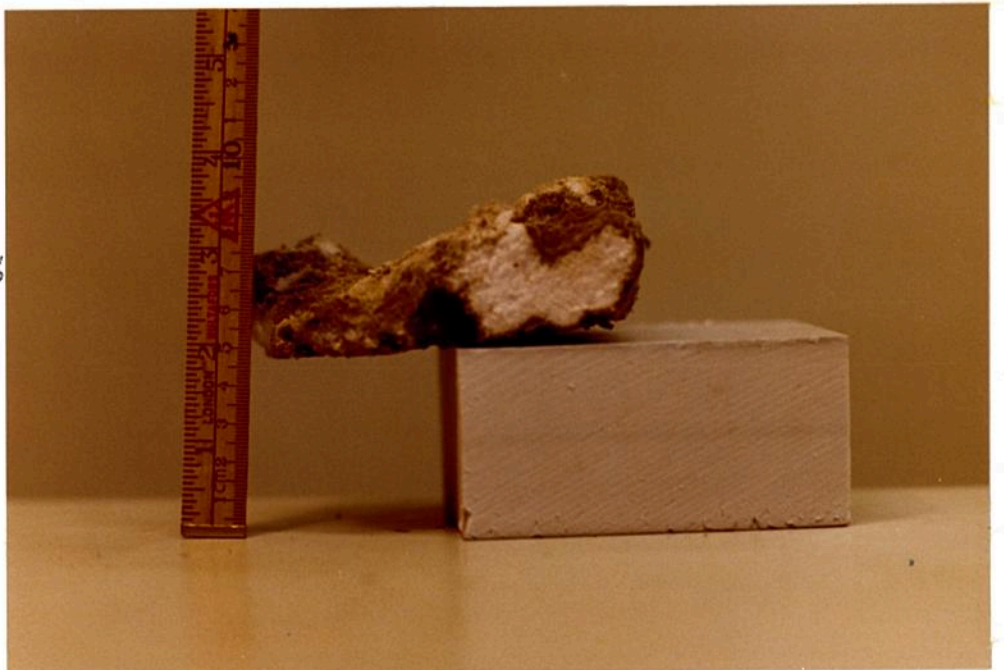
F O T O F.

Prøvene under svillene var fullstendig ødelagt. (Bilag 2, foto F). Plata var så gjennomhullet og oppsprukket at det ikke gikk å få tatt noen hele prøver. De bitene som ble plukket ut hadde tykkelse på 15 - 30 mm. Vanninnholdet i 3 biter ble målt til 17,4 volumprosent.

Den øverste prøven er tatt under svillene.

Vanninnholdet ca. 17 vol%

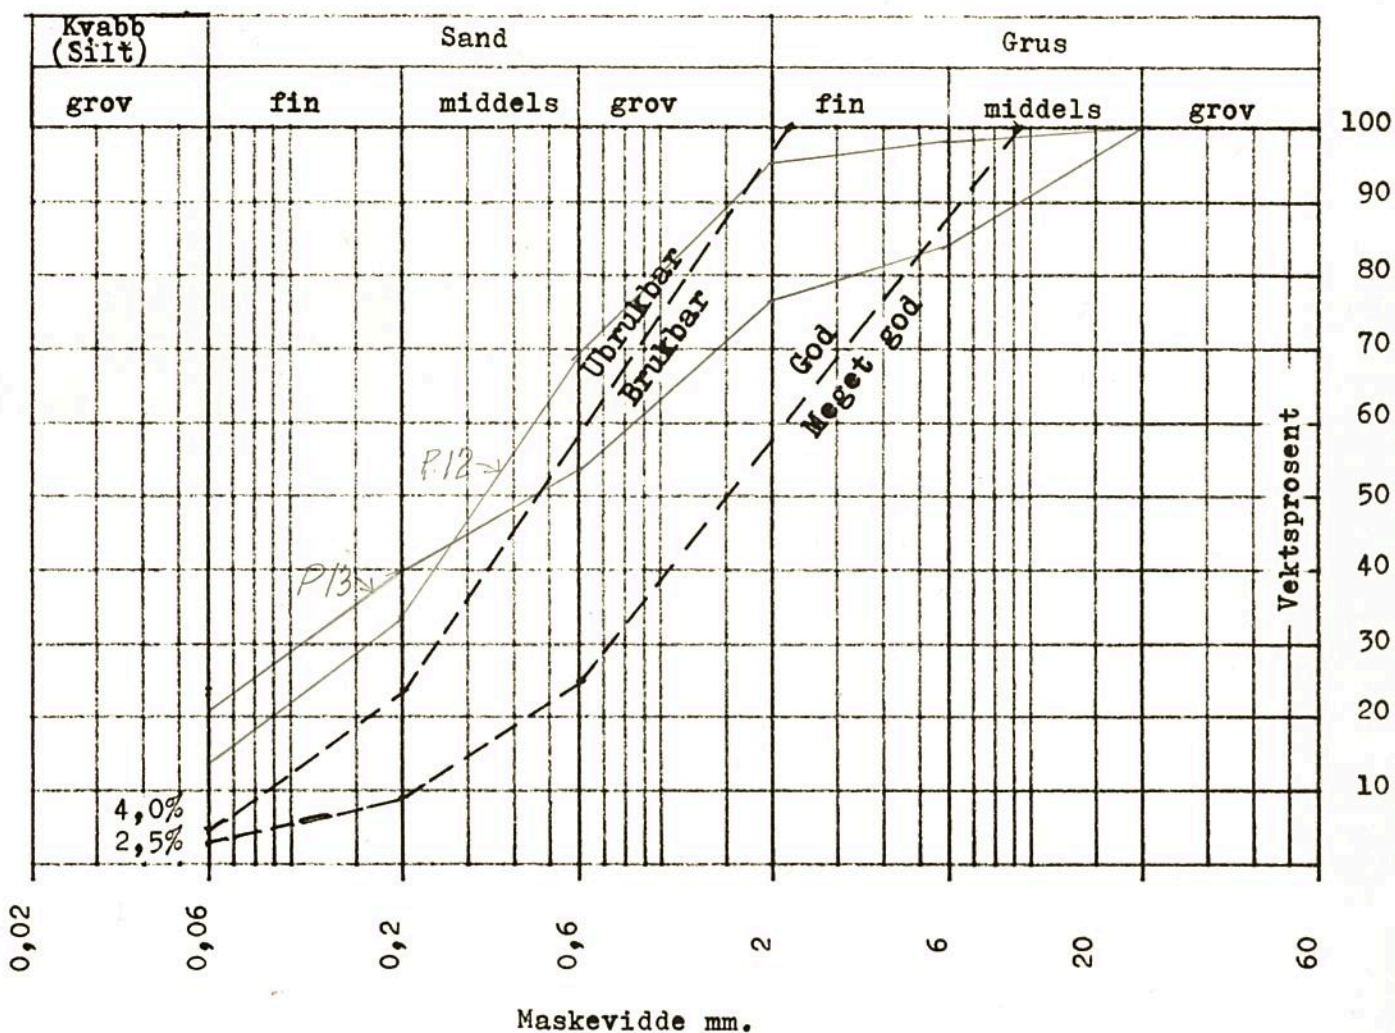
KORNFORDELINGSKURVE

Vi har tatt kornfordelingskurver av materialet som lå ned i pukken. (Bilag 3). Dette er så finkornig at det er telehivende. Vanninnholdet ble målt til 10,7 vekts%. Vanlig vanninnhold i pukk er ca. 1 - 2%. Det ble også tatt kornfordelingskurve av materialet rundt svillene der det var tendens til svillevasking. Her var vanninnholdet 12,7% og materialet kan være telehivende.

P.12 = masse rundt svillen - vanninnhold $W = 12.1\%$ - kan være telehvisende
 P.13 = masse med i pukken - " " - $W = 10.7\%$ = telehvisende

Kongsvingerb. Km. 52,290 P.12 Masse rundt svillen P.13 Masse i pukken	Målestokk	Boret Tegnet
	Sak nr. Gk.nr.	Tegn.nr.
NORGES STATSBANER		GEOTEKNISK KONTOR

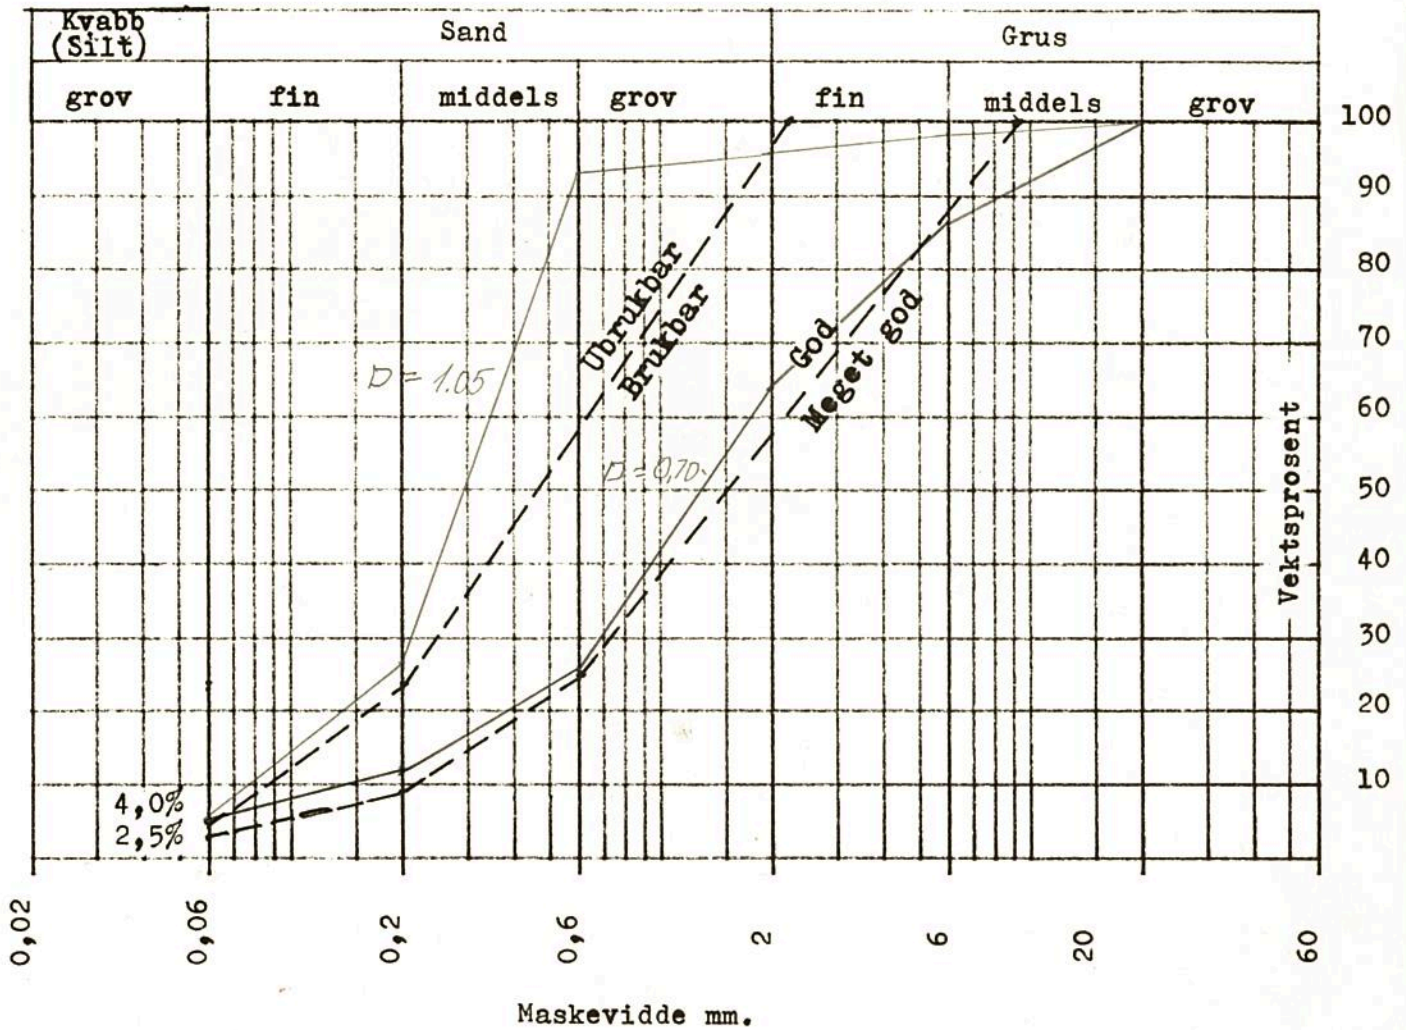
KORNFORDELINGSKURVE

Det er ca. 1,10 m fra svo. til leirlaget. Sandlaget under skumplastplata er ca. 0,60 m tykt. (Bilag 3). Det ble tatt to kornfordelingskurver av materialet. Prøve tatt 0,70 m under svo. er en sand som ikke er telehivende. Prøve tatt 1,05 m under svo. er også en sand, men denne er mer finkornig og kan være telehivende. Skillet mellom de to materiallagene ligger på ca. 0,90 under svo..

Sand dybde 0,70 = vanninnhold = 7,9 % ikke telehivende
 -"- -"- 1,05 = -"- -"- = 18,1 % -telehivende

Kongsvingevab km. 52,290	Målestokk	Boret
		Tegnet
	Sak nr.	Tegn.nr
	Gk.nr.	
NORGES STATSBANER		GEOTEKNISK KONTOR

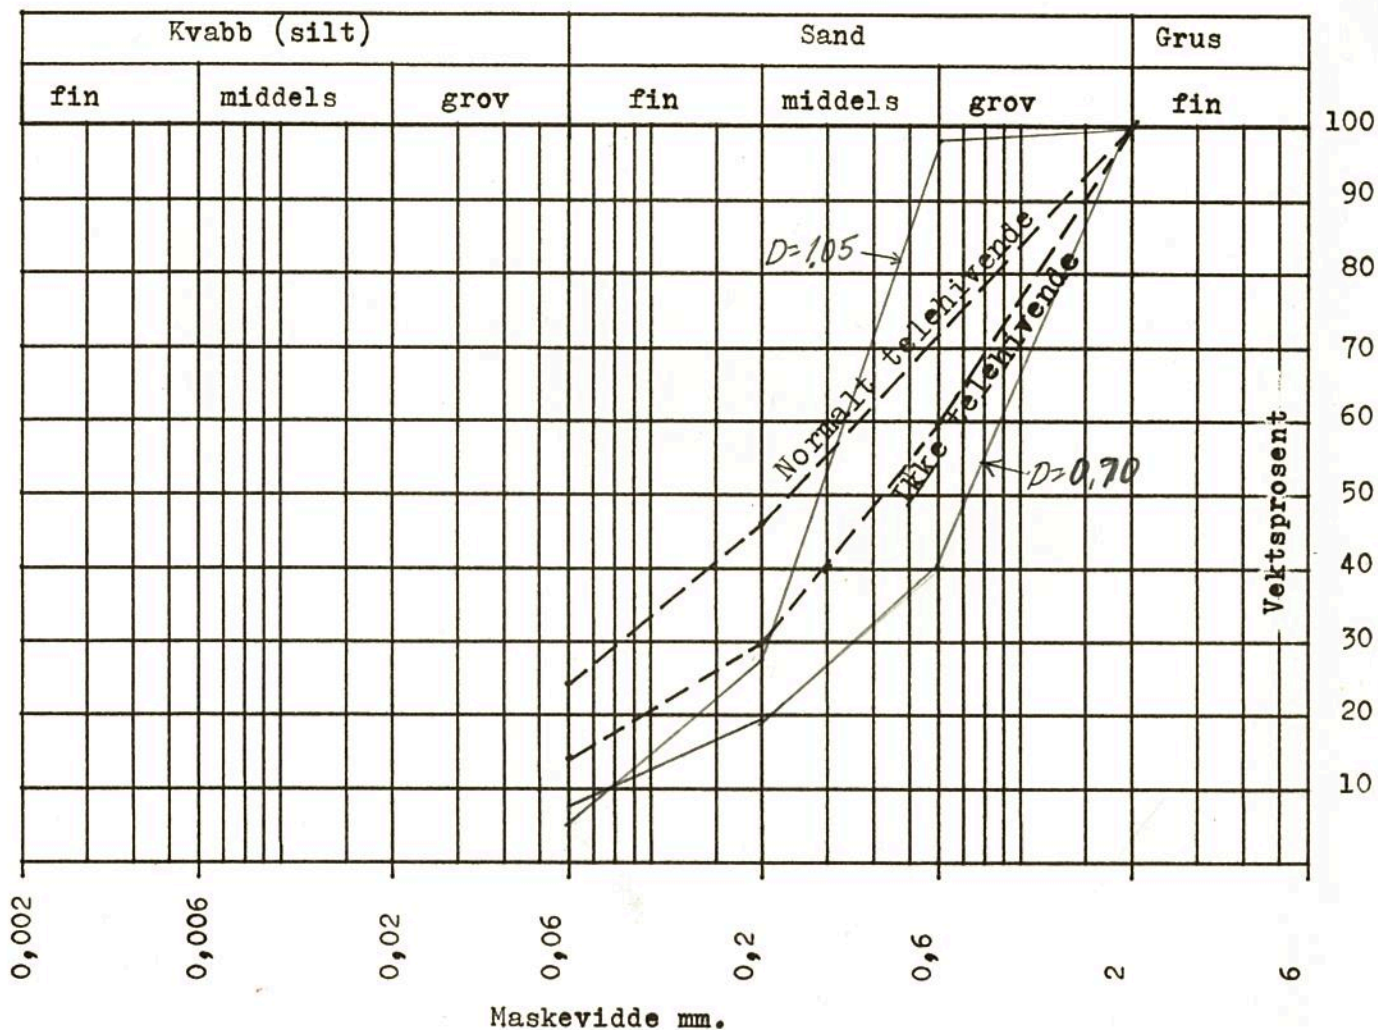
KORNFORDELINGSKURVE

Siktekurve for kornfraksjoner mindre enn 2 mm.

Beskows telefarlighetskurver.

Kongsringerb. Km. 52.290		Målestokk	Boret 15-11-78
			Tegnet
		Sak nr.	Tegn.nr
		Gk. nr	
NORGES STATSBANER		GEOTEKNISK KONTOR

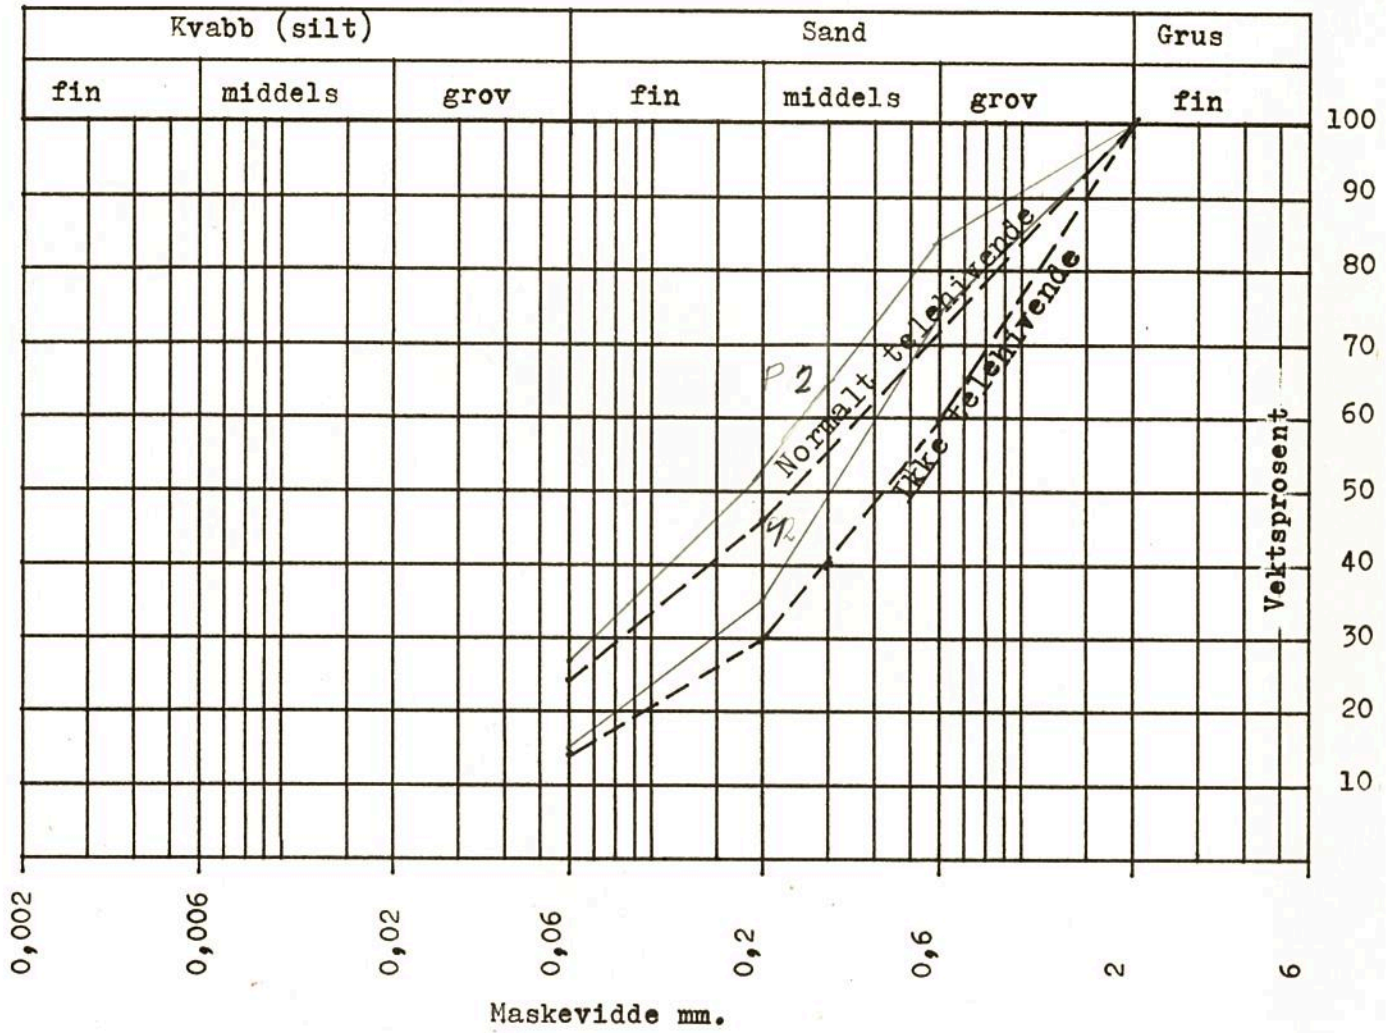
KORNFORDELINGSKURVE

Siktekurve for kornfraksjoner mindre enn 2 mm.

Beskows telefarlighetskurver.

Kongsvingerb. Km. 52.290		Målestokk	Boret 15-11-78
P.1 Masse rundt svillen			Tegnet
P.2 Masse i pukken.			
		Sak nr.	Tegn.nr
		Gk. nr	
NORGES STATSBANER		GEOTEKNISK KONTOR

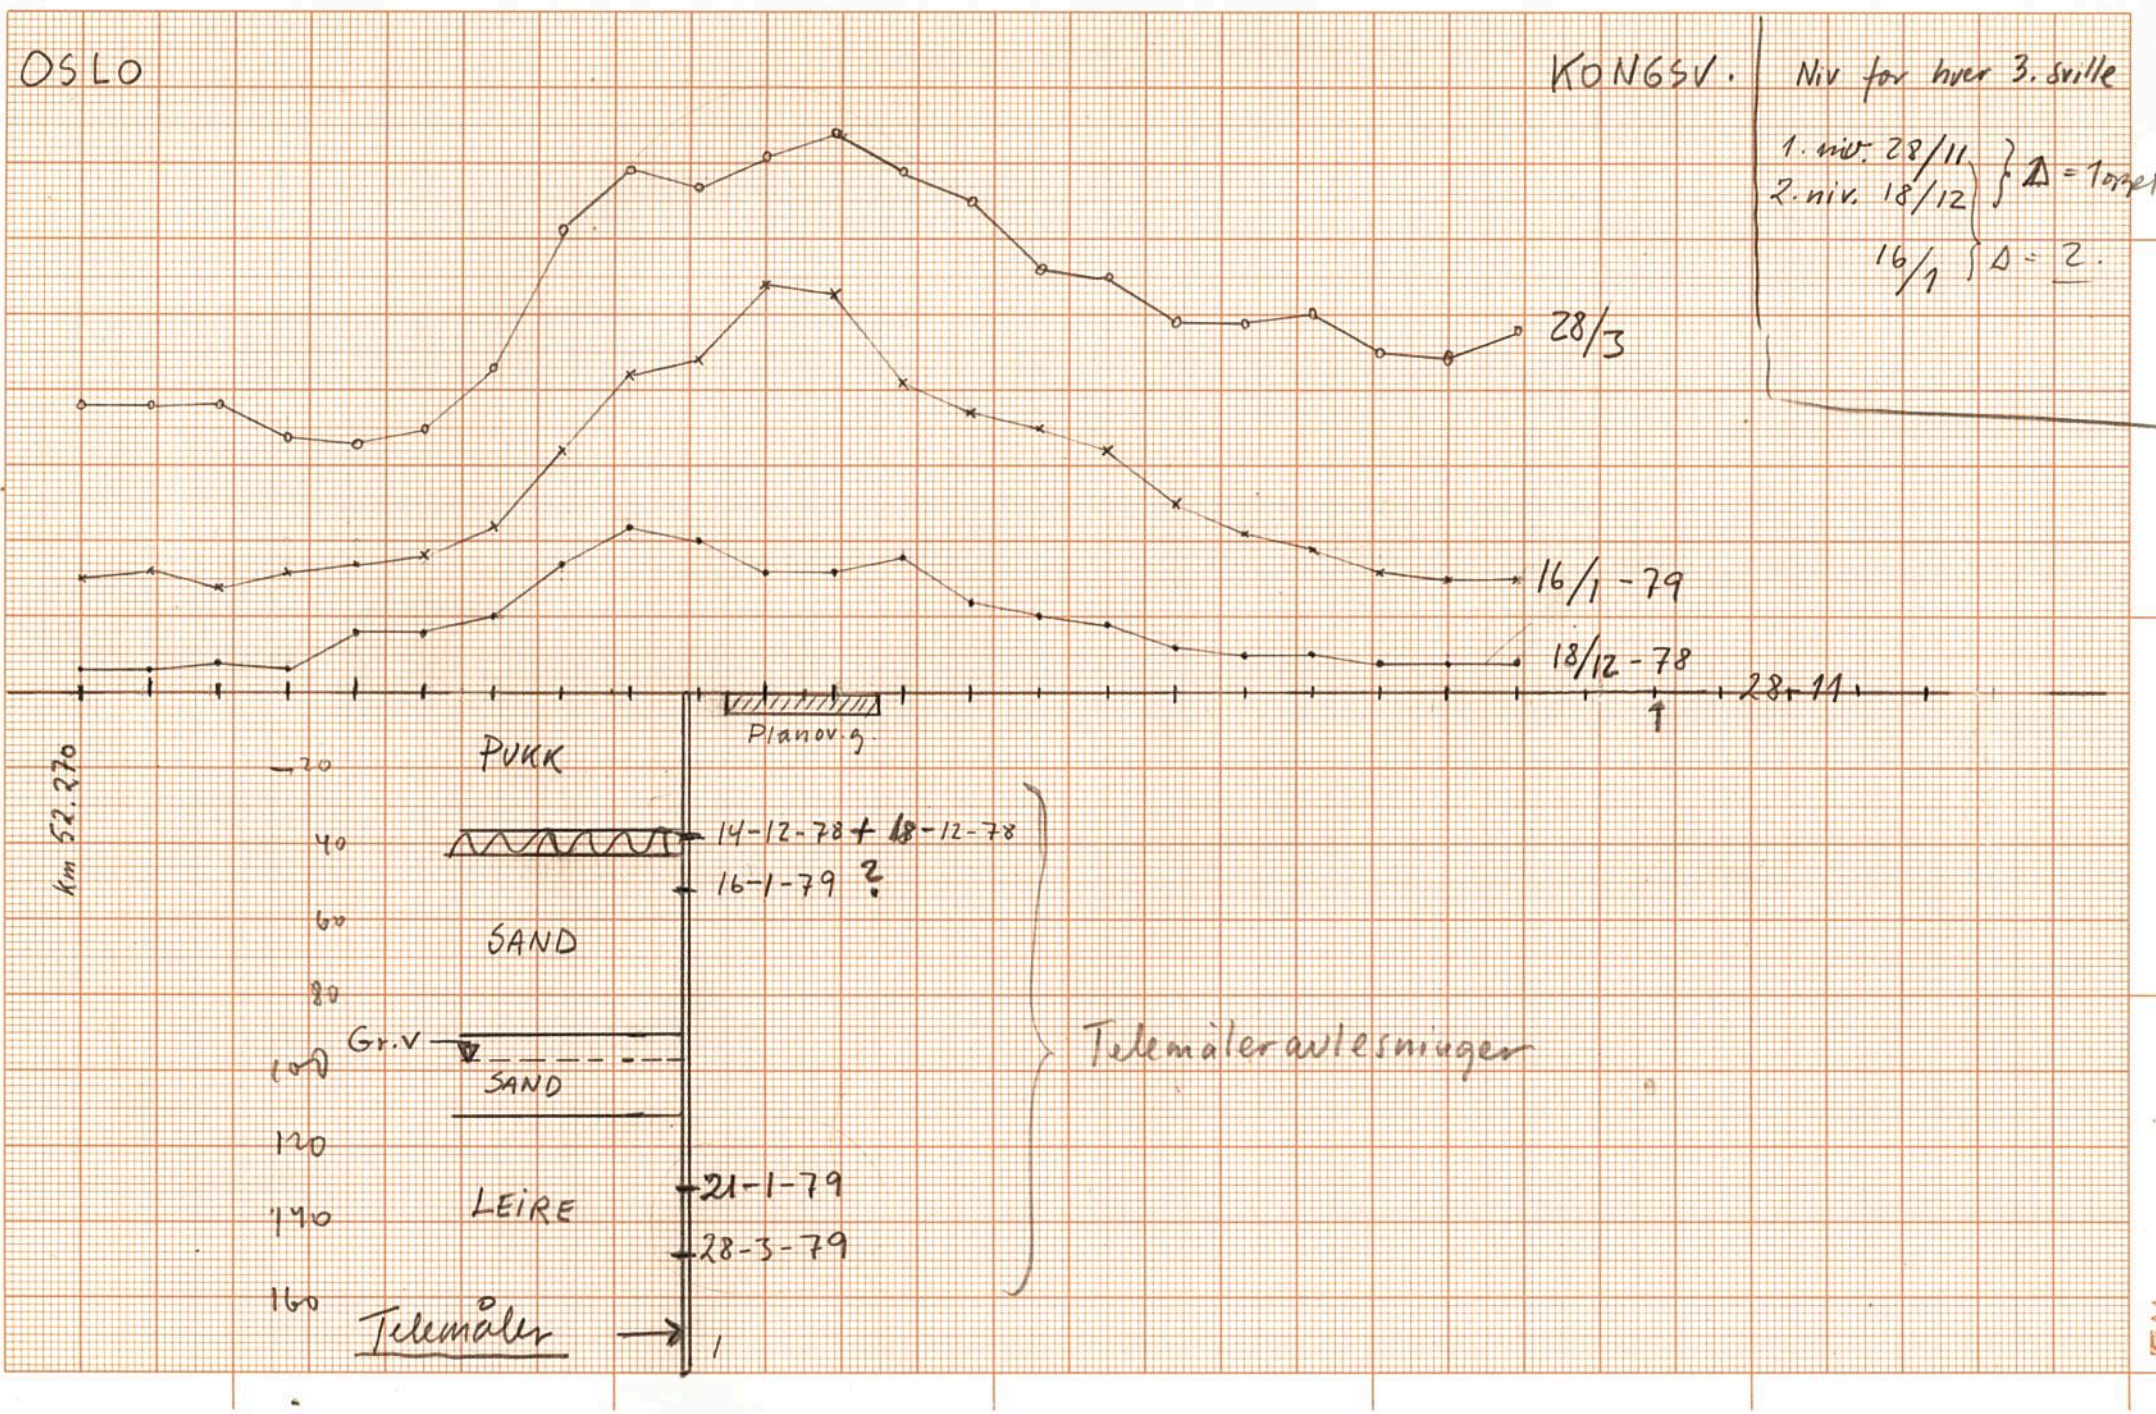
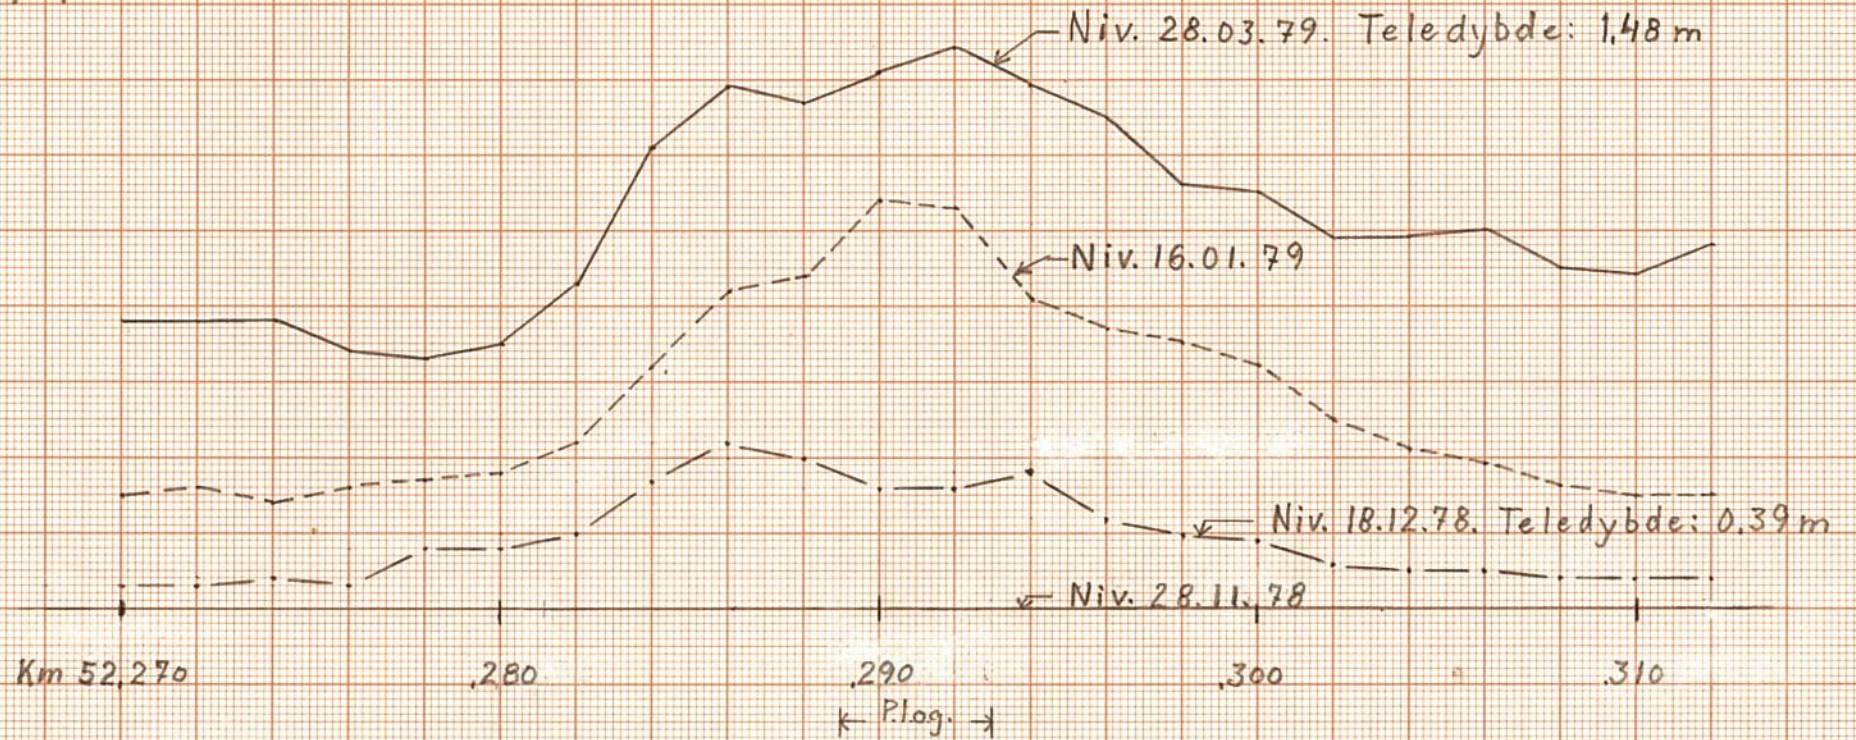
Telenivellement Kongsvingerbanen

Ved km 52,290 viste telenivellementet for vinteren 76/77 at det var 7,5 cm telehiv. Dette er i en planovergang og det har vært nødvendig å skore.

Niv for hver 3. stulle

1. niv. 28/11 } $\Delta = \text{Target}$
 2. niv. 18/12 }
 16/1 } $\Delta = 2.$

Km 52.270 - .312 „Stubberudovergangen“

For å få et bilde av hvor mye telehiving det er i den dårlige pukken, har Geoteknisk kontor innstallert en telemåler på stedet. Den vil bli jevnlig avlest av oss og fulgt opp med telenivellement. Det vil også gi svar på hvor mye de kuldebroene som er oppstått i skumplasten under svillene har å si for frostnedtrengningen.
