Km 423,5. Tvilsomme stabilitetsforhold.

Sak  
RAS VED FORSMO I DREVJA  
NORDLANDSBANEN KM 423,56

# Profiler ved rassted Forsmo, km. 423,54

Utglijning av skråning  
etter kraftig regn 10/1/1971

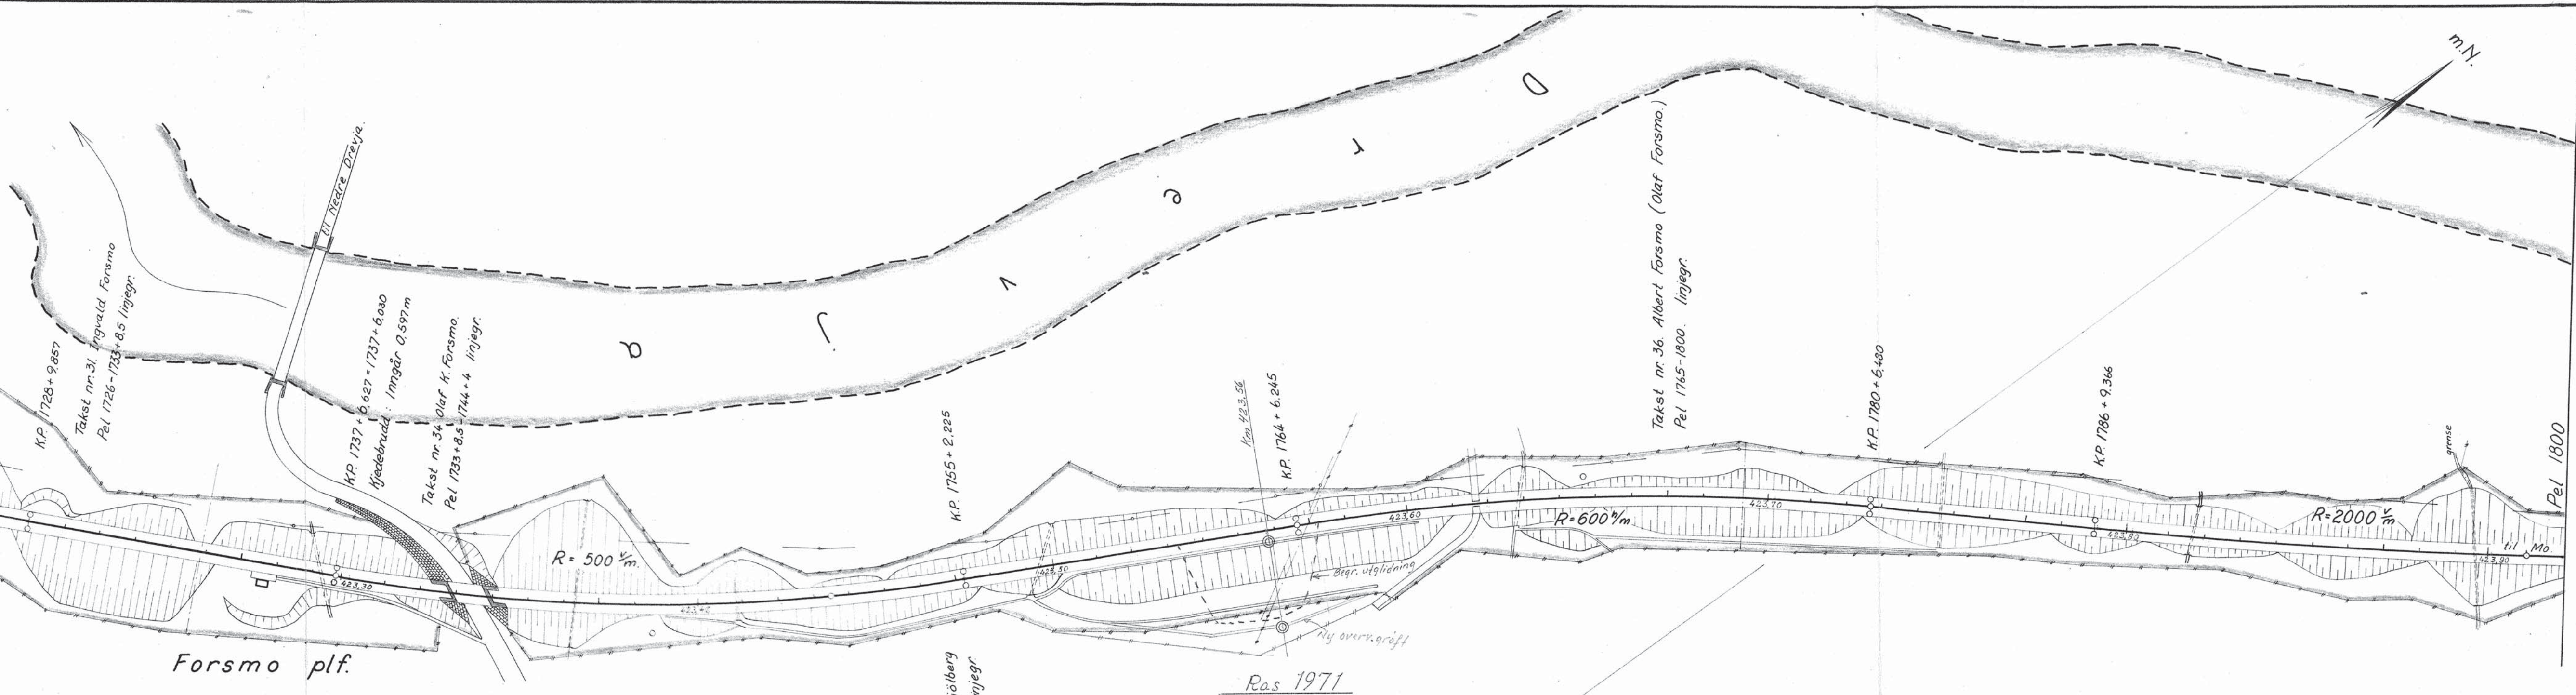
Km 422,920 - 423,920

KONDUKTØR-KART. N.S.B. NORDLANDSBANEN <sup>MOSJØEN</sup> — M.O. —		Målestokk: 1:1000	Målt: tekn. Lien. Tegn: tekn. Lien. Trac.: tegn. Skjölberg. Kfr.: siv.ing. Hetland.
Pel 1700-1800.		Erst forr.:	MH. 66.
MARTIN HETLAND Ingeniør M.N.I.F. - Geodet N.T.H. Martin Hetland (sign.) Trondheim 19/10.1950.		Erst av:

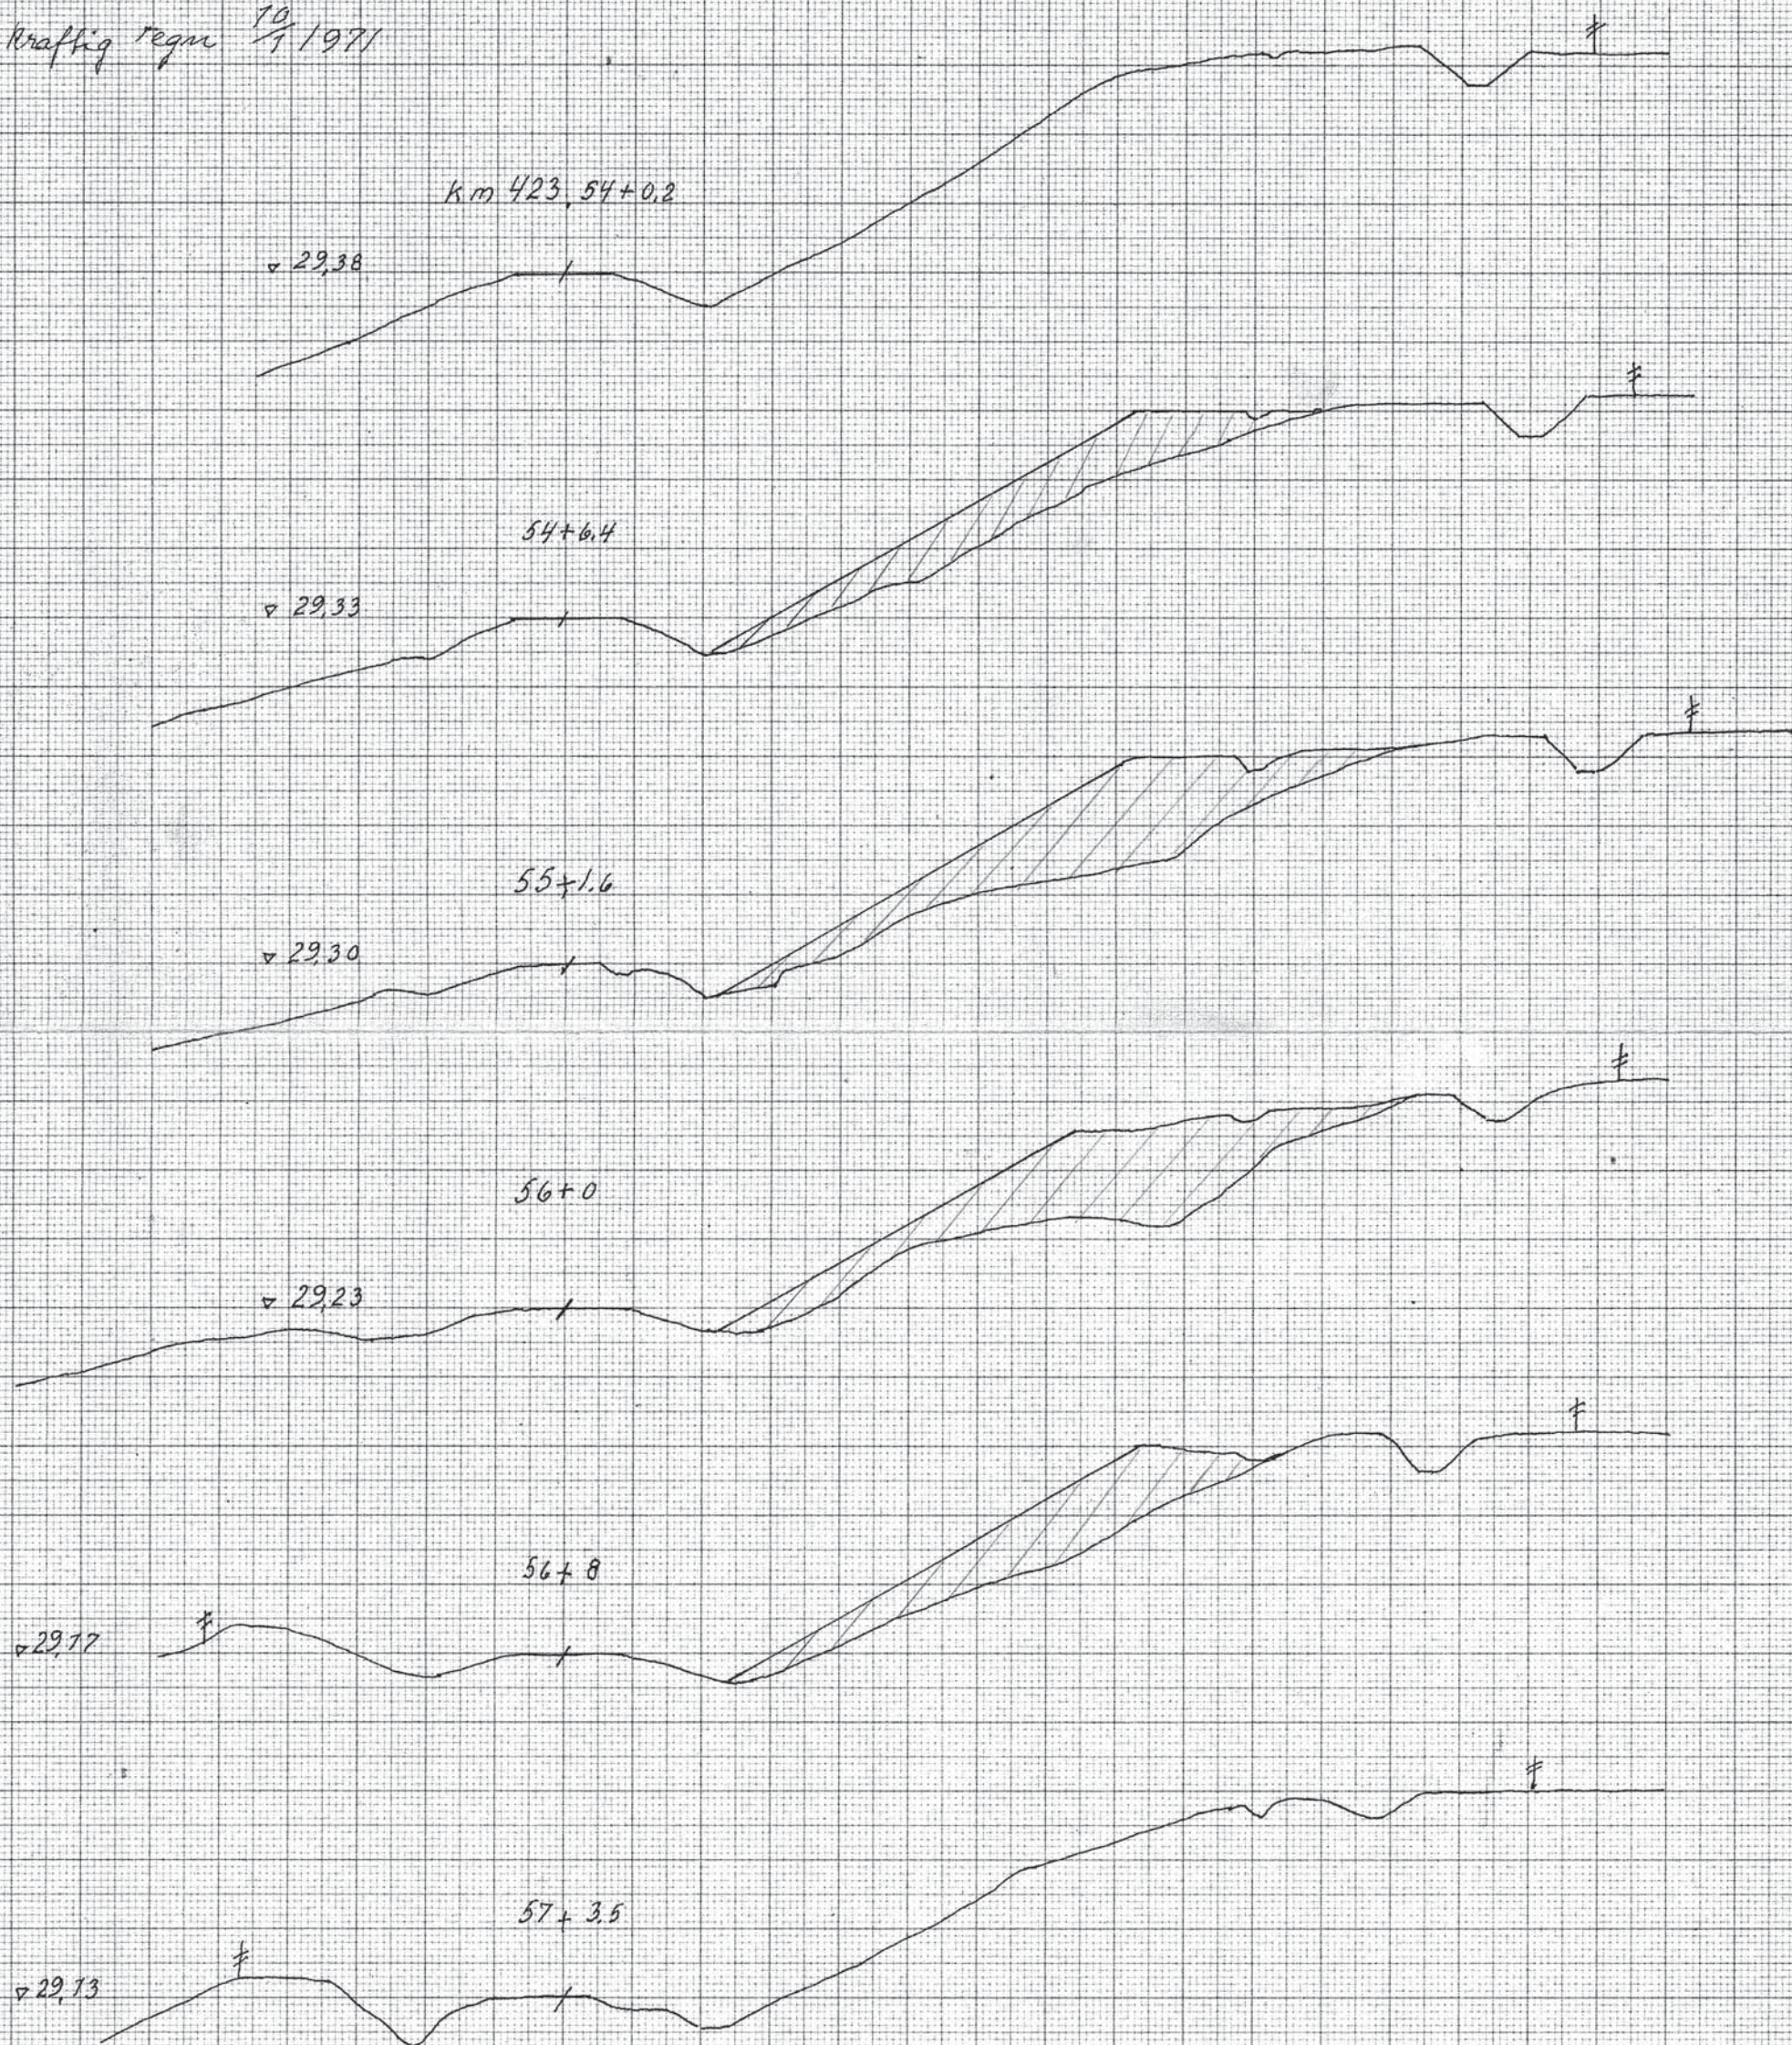
Det er grunn til å tro at utglidningen skyldtes stort vanntrykk i kvabbmasser. Vannsamling i forsenkninger på ovenforliggende jorde har bidratt til å konsentrere vanntilførselen og utløse raset. Disse antakelser forutsettes verifisert ved en grunnundersøkelse, som kan utføres av konstruktør Furre så snart det er beleilig.

Ved befaring 2.6.71 var rasgroppen planert og ny overvannsgrøft på skjæringstopp var tatt opp. Grøften hadde lite fall, og det anbefales derfor lagt betongutføring på underlag av torv og plastfolie i bunnen av grøften, fra raspartiet og frem til fallet mot stikkrennen.

I rasgroppen legges Ø 95 mm Icodren i filtergrus, 3 stk. dren vinkelrett på linjen, med utløp i linjegrøften. Det legges lignende drenering i en gammel rasgrop ca 20 m lenger syd.

Gressåing foretas etter Wego-metoden etter anvisning av distriktsgartneren.

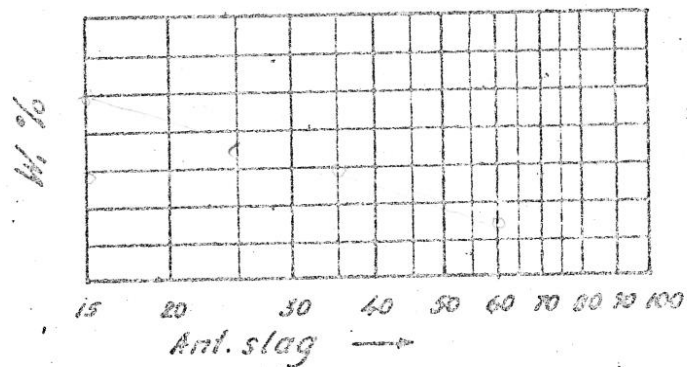
## Flytekurve

Ant. slag	10		
Skål nr.	3		
Totalvekt (g)	18,83		
Törrvekt (g)			
Vanninnhold			
W <sub>i</sub>

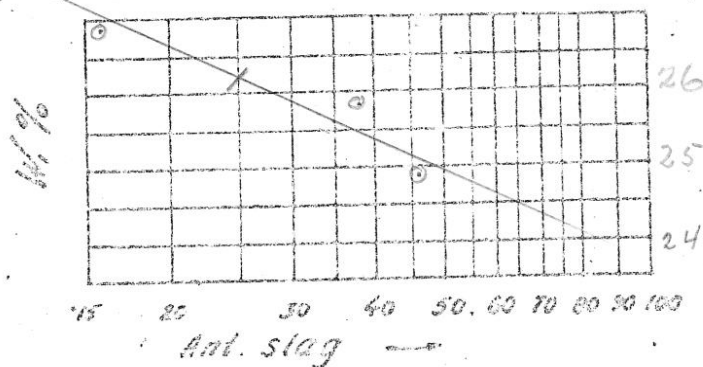
## Flytekurve

Dybde 5,0

Ant. slag	46	16	38
Skål nr.	5	7	8
Totalvekt	15.36	19.26	21.25
Törrvekt	12.30	15.18	16.89
Vanninnhold	3.06	4.08	4.36
W <sub>i</sub>	24.9	26.9	25.9

W <sub>i</sub>	W <sub>p</sub>	I <sub>p</sub>	I <sub>c</sub>
26,2	20,1	6,1
