RAS 25.AUGUST 1978  
VESTFOLDBANEN KM. 176,040

## VESTFOLDBANEN KM 176,040

Notat etter befaring 12.09.78.

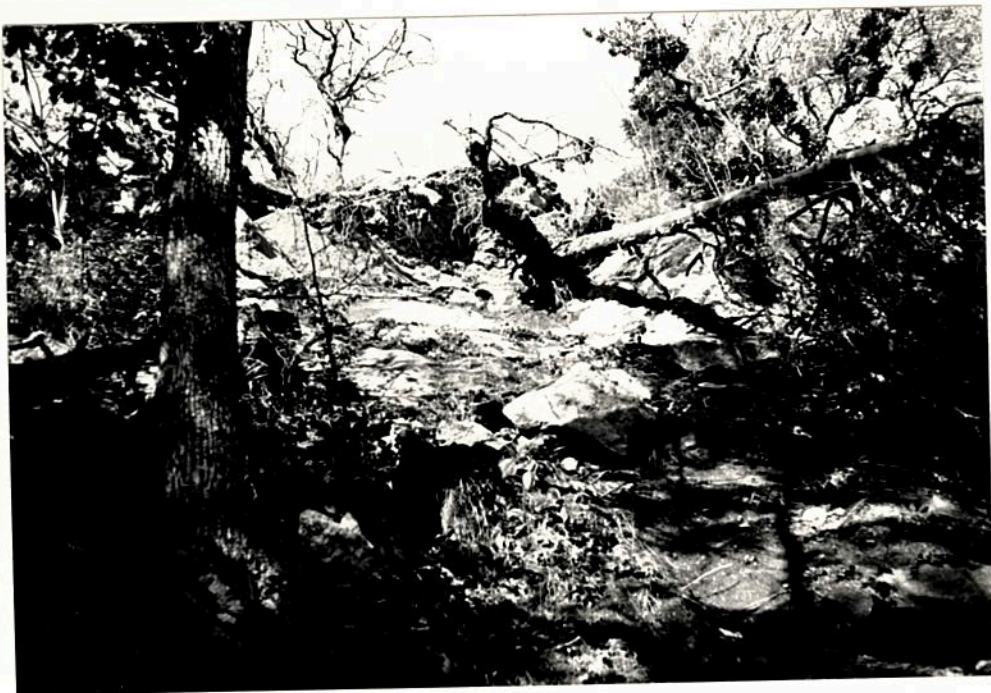
Årsaken til raset var antagelig rotspregning og vindfall. Løsneområdet lå på toppen av en knaus. Det kunne ikke sees noe vannsig på sprekkeene.

1. Løsneområdet for raset.

Sikringstiltak etter dette raset er i første rekke å renske opp den samlegrøfta mellom jernbanefyllingen og fjellskråningen. De nærmeste trærne bør hogges slik at steiner ikke

kan velte trær inn på kjøreledningen. På grunn av sterk forvitring av larvikitten bør også et arbeidslag gå over fjellskråningen og kontrollere de tiltak som ble gjort av anlegget. Spesielt på de partiene hvor en ikke har en samlegrøft til å ta imot rasmassene, er det behov for en rensk.

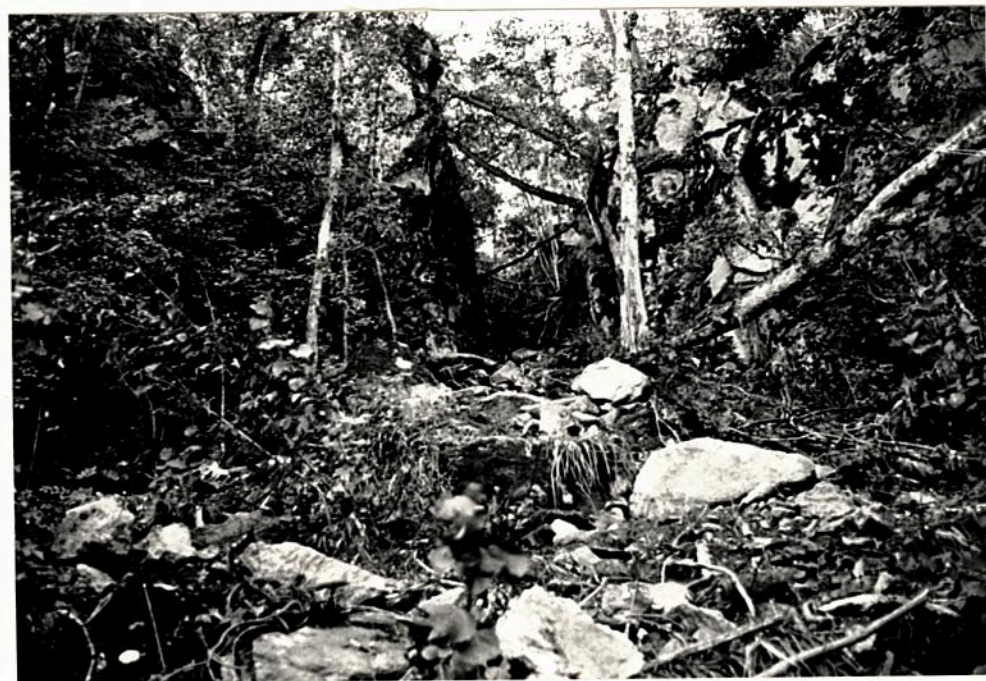
Den 25. august 1978 ca. kl. 19.30 gikk det et steinsprang på Vestfoldbanen ved km 176,040. Raset hadde løsnet på toppen av en skråning (fall ca.  $35^{\circ}$ ) ca. 100 m ovenfor sporet. Blokkene har først rullet ned i en smal kløft og fulgt den et stykke. Deretter kom de ut i en skogbevokst ur, hvor de ødela løvskogen i en 10-15 m bred gate. Flere store blokker ble liggende i ura, mens de blokkene som gikk lengst (4 stk. på tilsammen 5-6 m<sup>3</sup>) stoppet i et 3-4 m dypt søkk mellom fjellskråningen og jernbanefyllinga. Ingen steiner kom ut i sporet.

2. Raset kom ned gjennom denne kløfta.

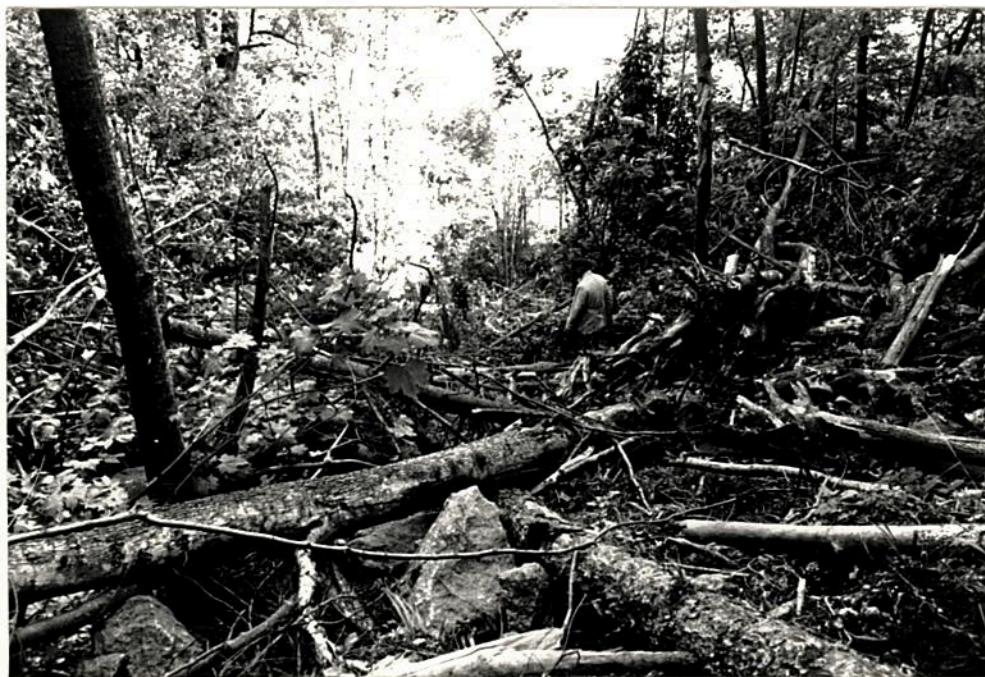
3. Sett ned mot jernbanen.  
10 m bred gate i skogen etter raset.

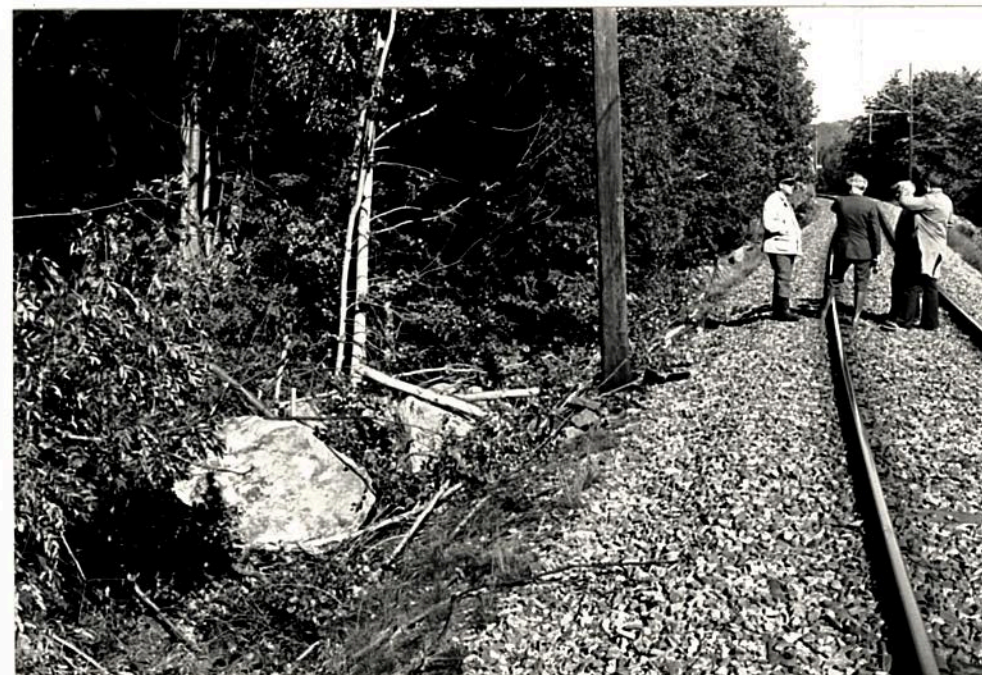
4. Samlegrøfta ved sporet.
