<b>Telemark Treimpregnering</b>		<b>JORDFORSK</b>
Delrapport 1. Planlegging av undersøkelser		Målestokk 1: 1000
Rapport: 6.94-04-1	Dato: 12/6 1994	PS/SA/CEA

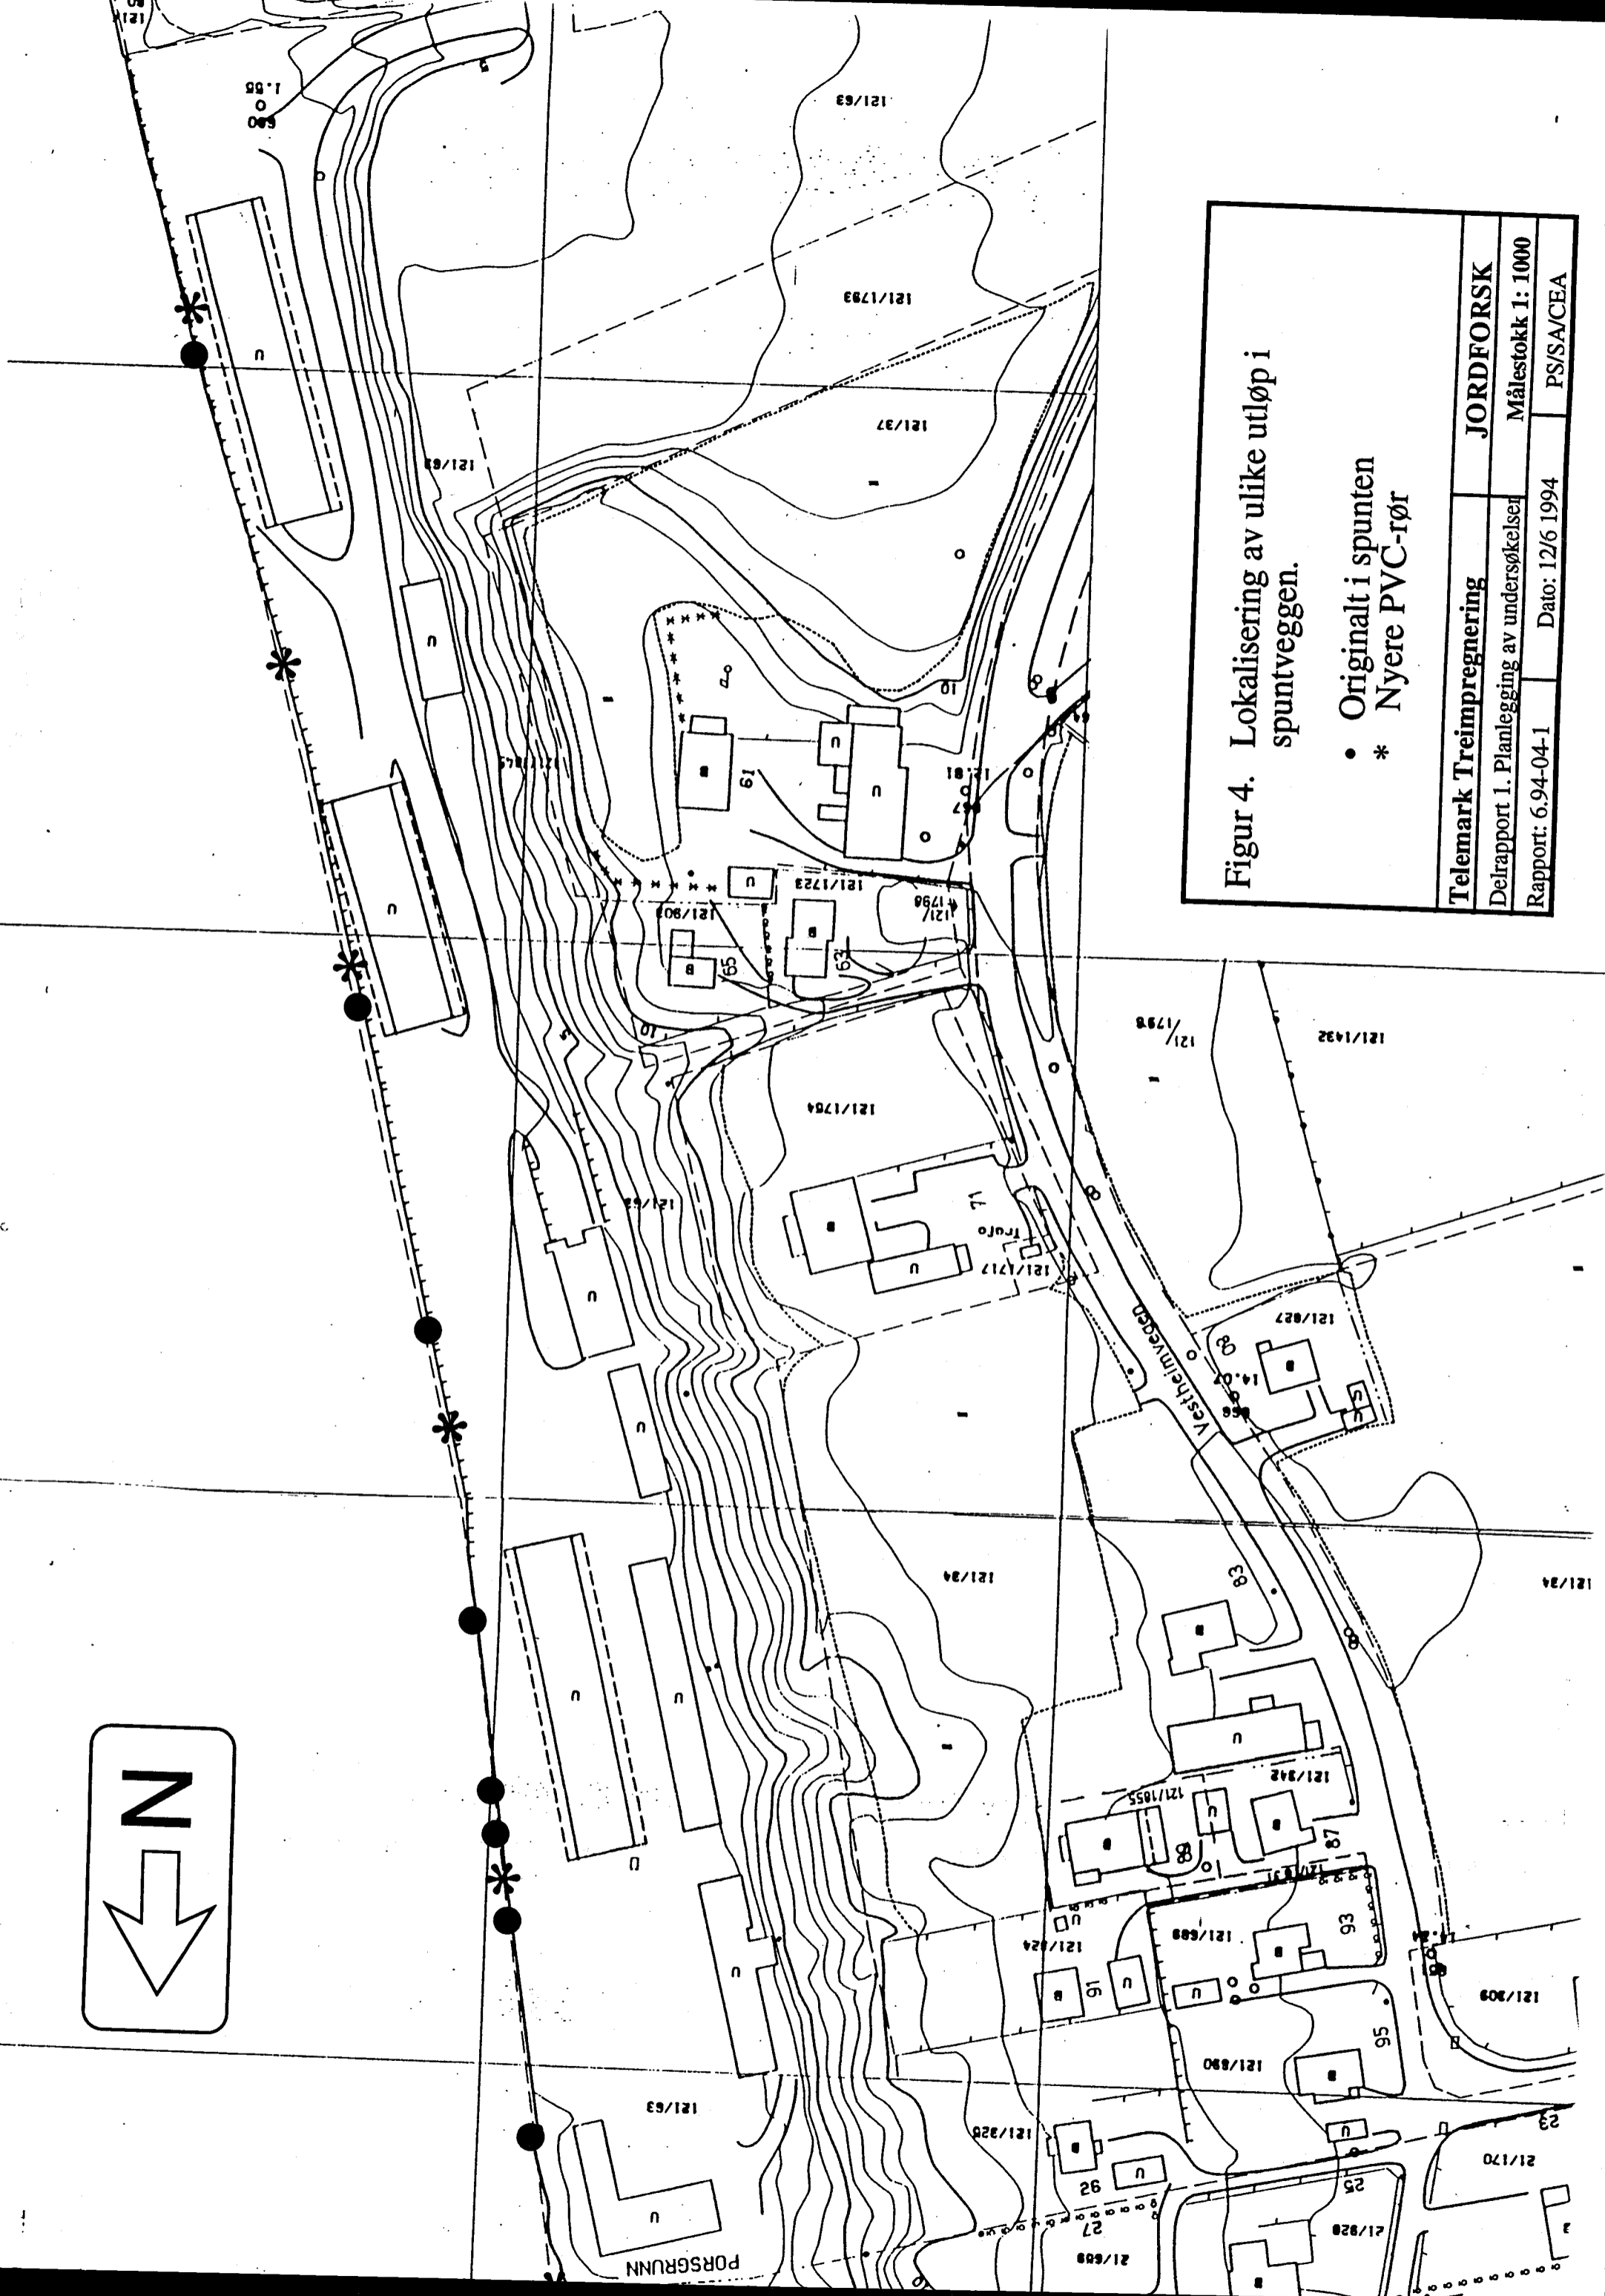
Figur 4. Lokalisering av ulike utløp i spuntveggen.

- Originalt i spunt
- \* Nyere PVC-rør

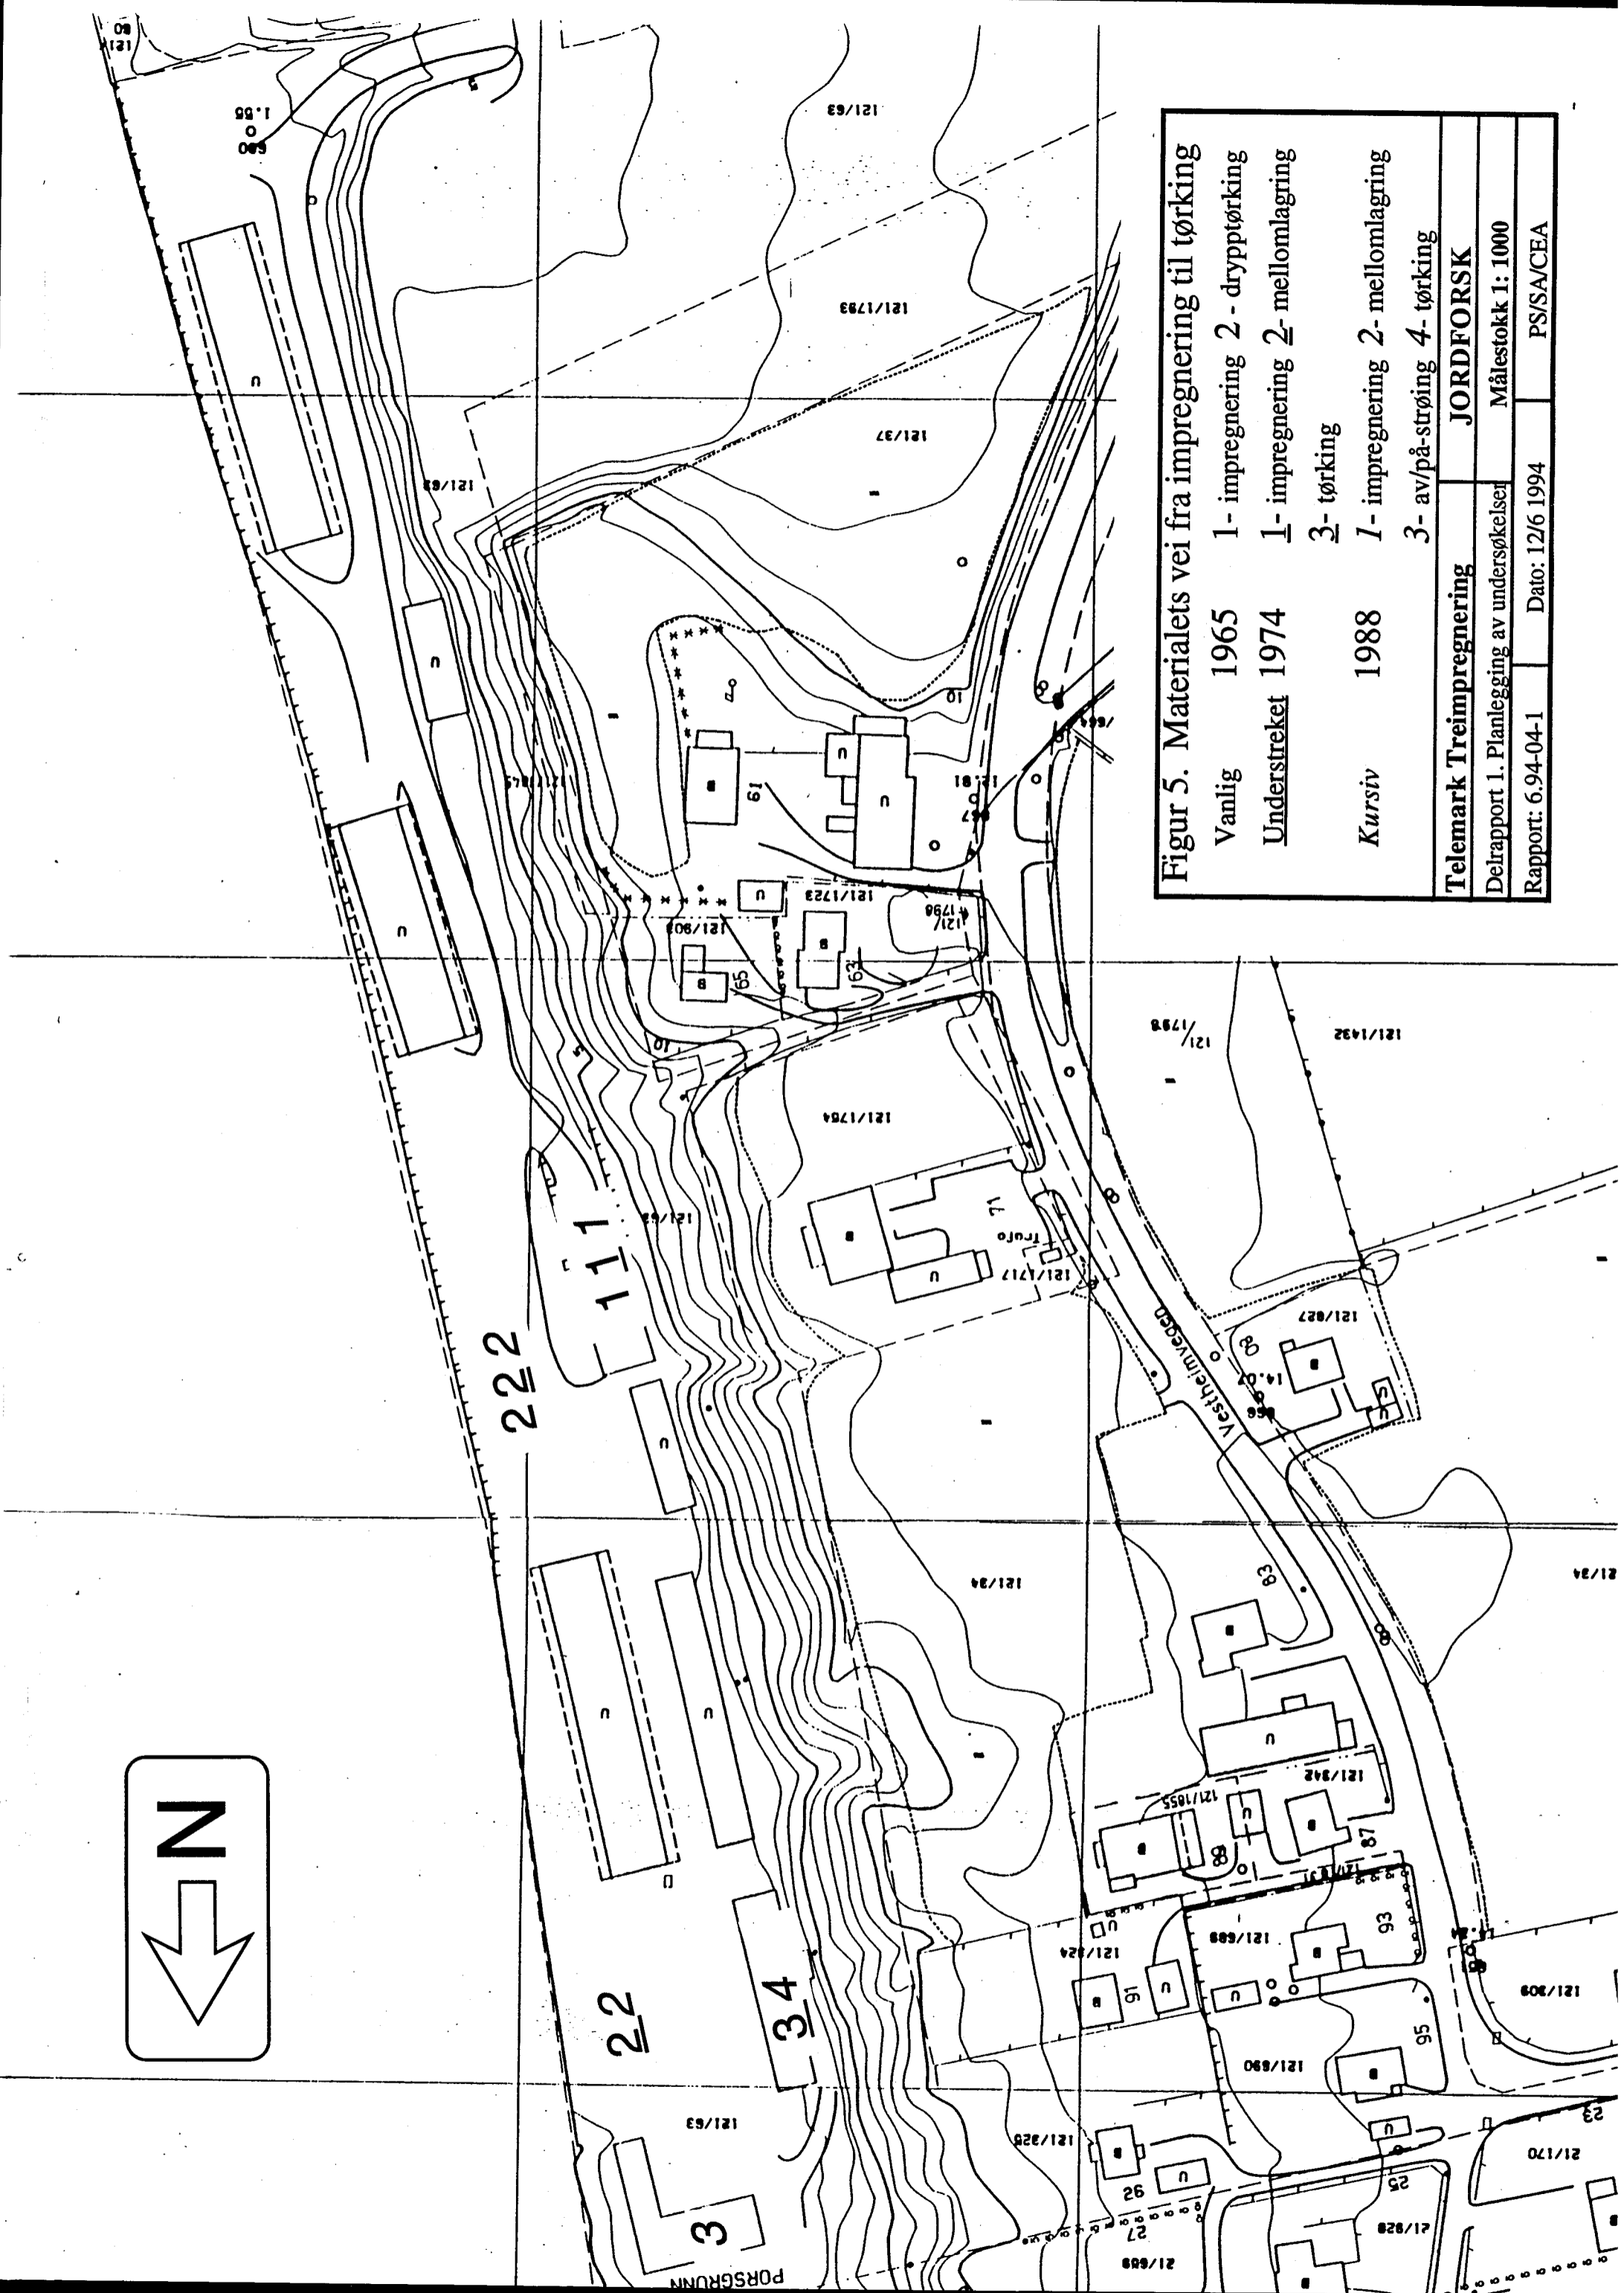
Figur 5. Materialets vei fra impregnering til tørking

Vanlig	1965	1 - impregnering	2 - drypptørking
<u>Understreket</u>	<u>1974</u>	<u>1</u> - impregnering	<u>2</u> - mellomlagring
<i>Kursiv</i>	<i>1988</i>	<i>1</i> - impregnering	<i>2</i> - mellomlagring
		3 - tørking	3 - av/på-strøing
			4 - tørking

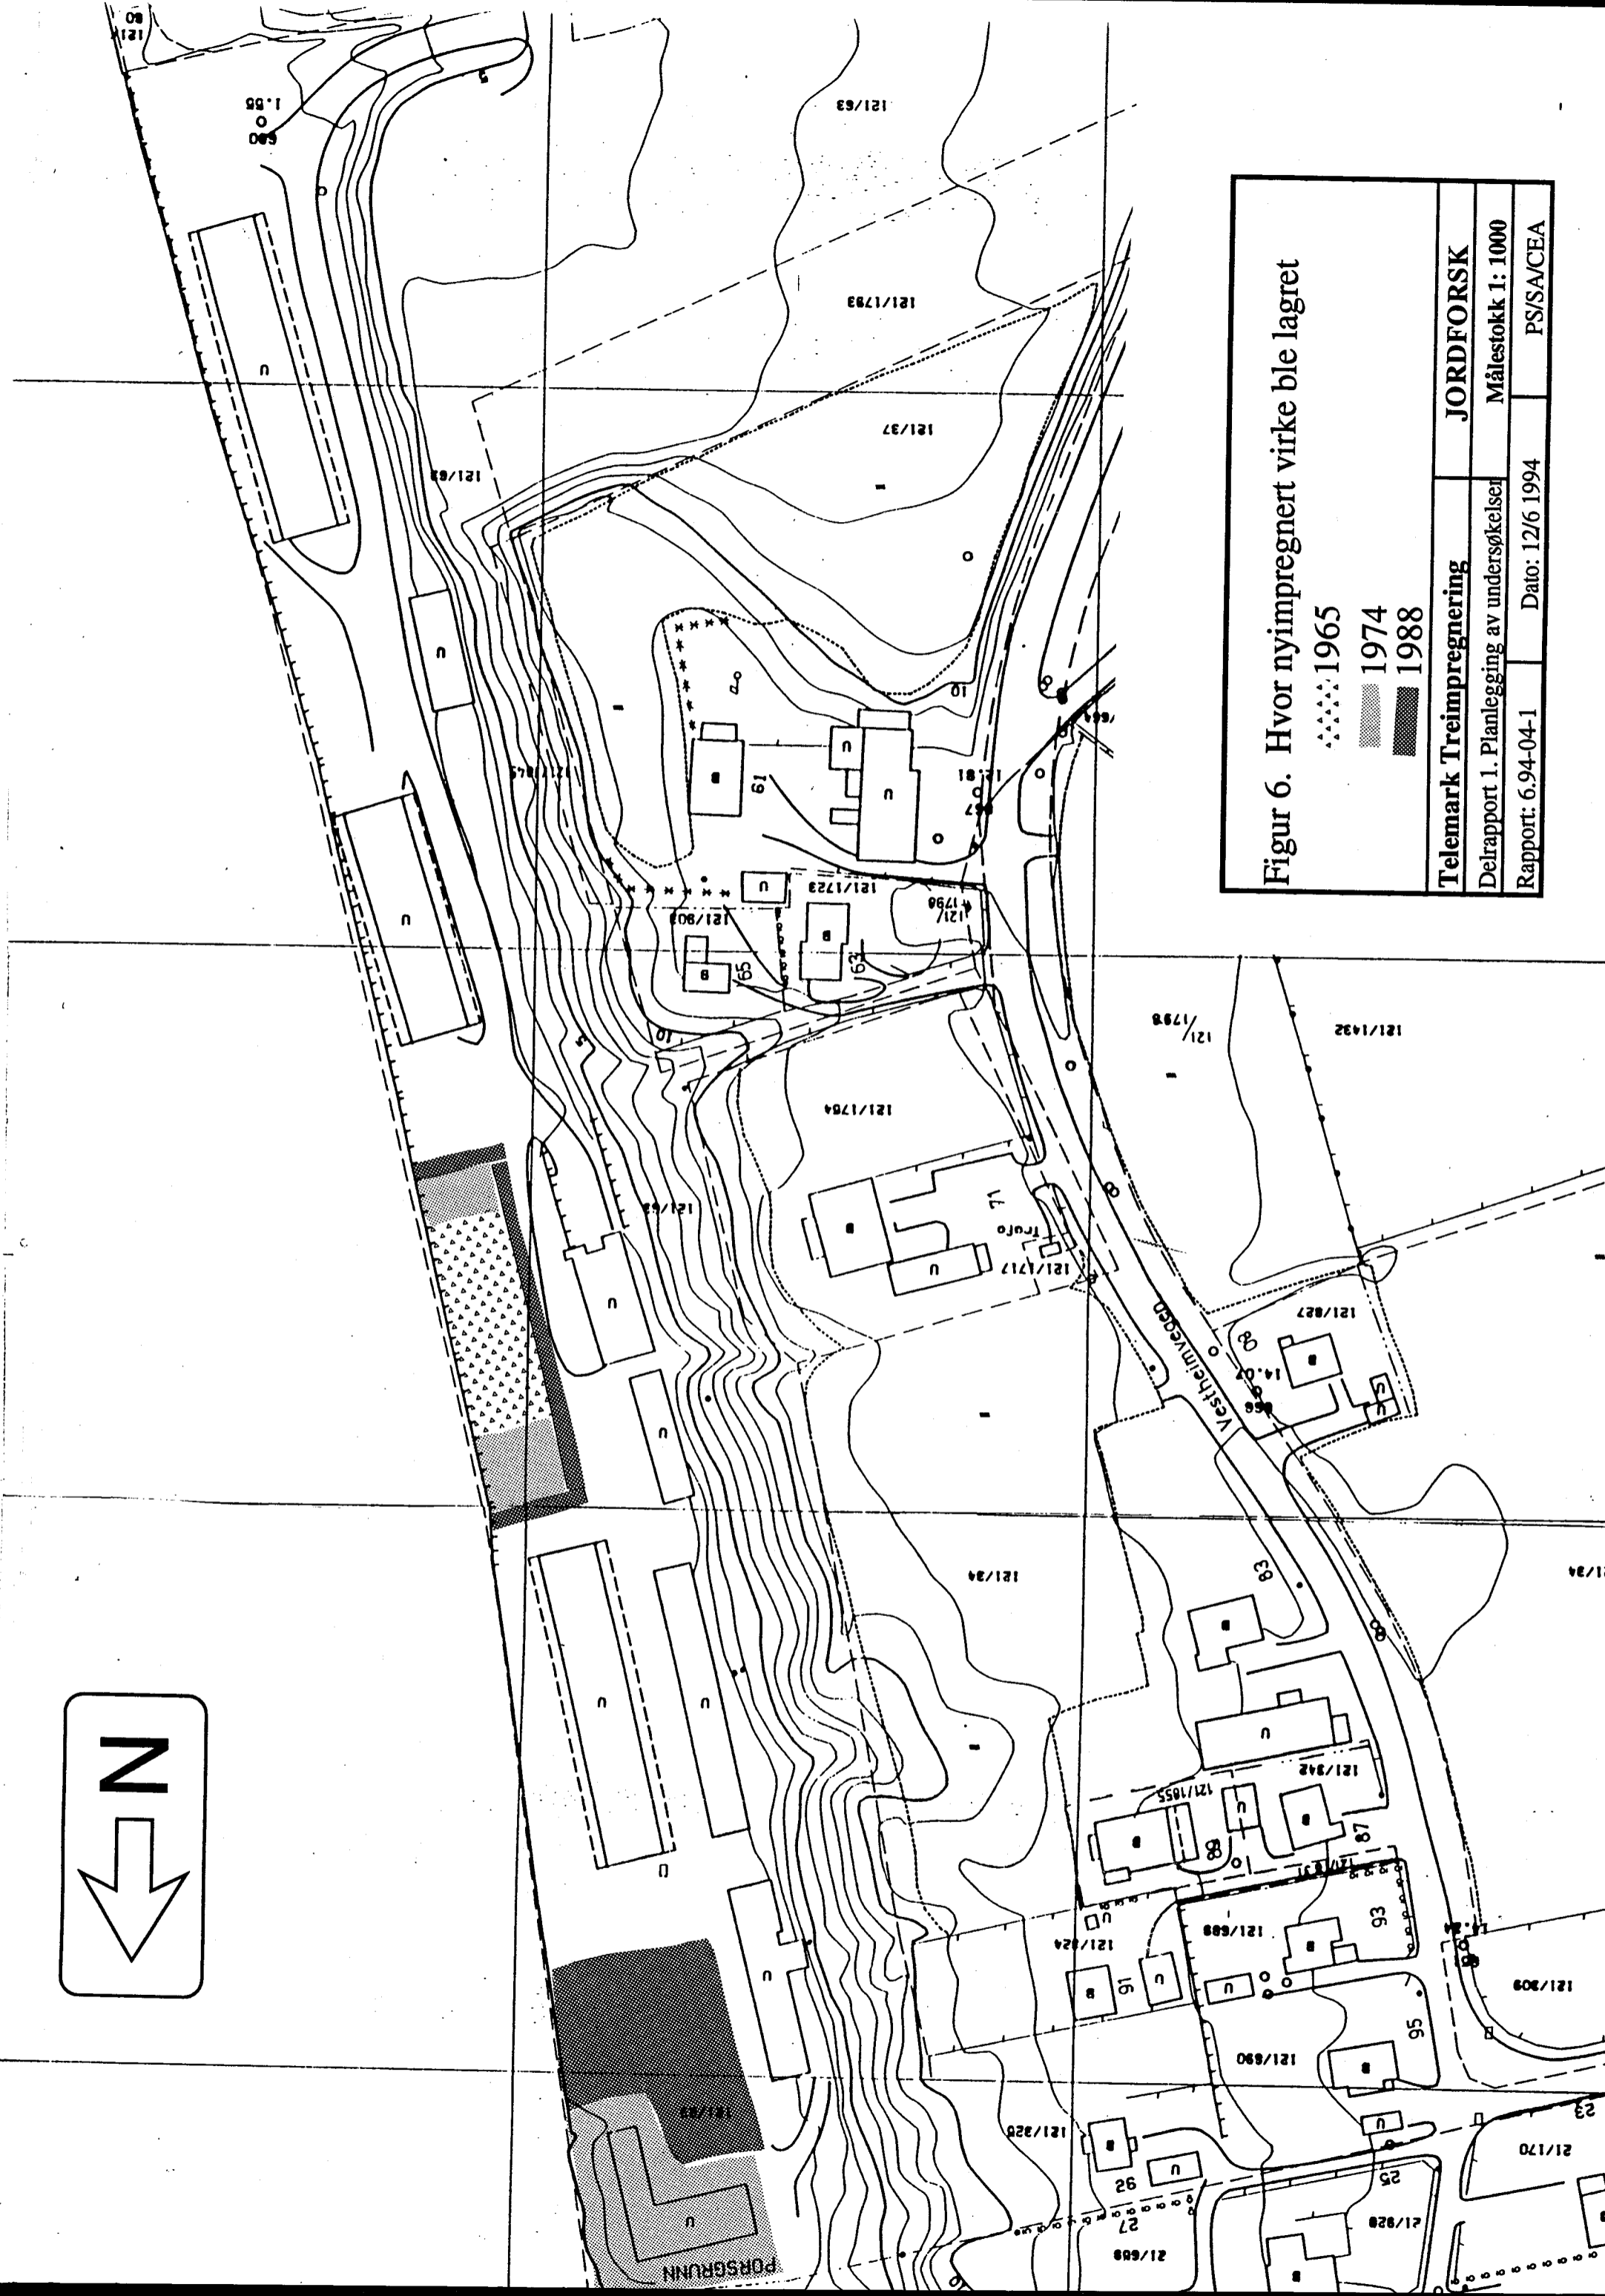
Figur 6. Hvor nyimpregnert virke ble lagret

- 1965
- 1974
- 1988

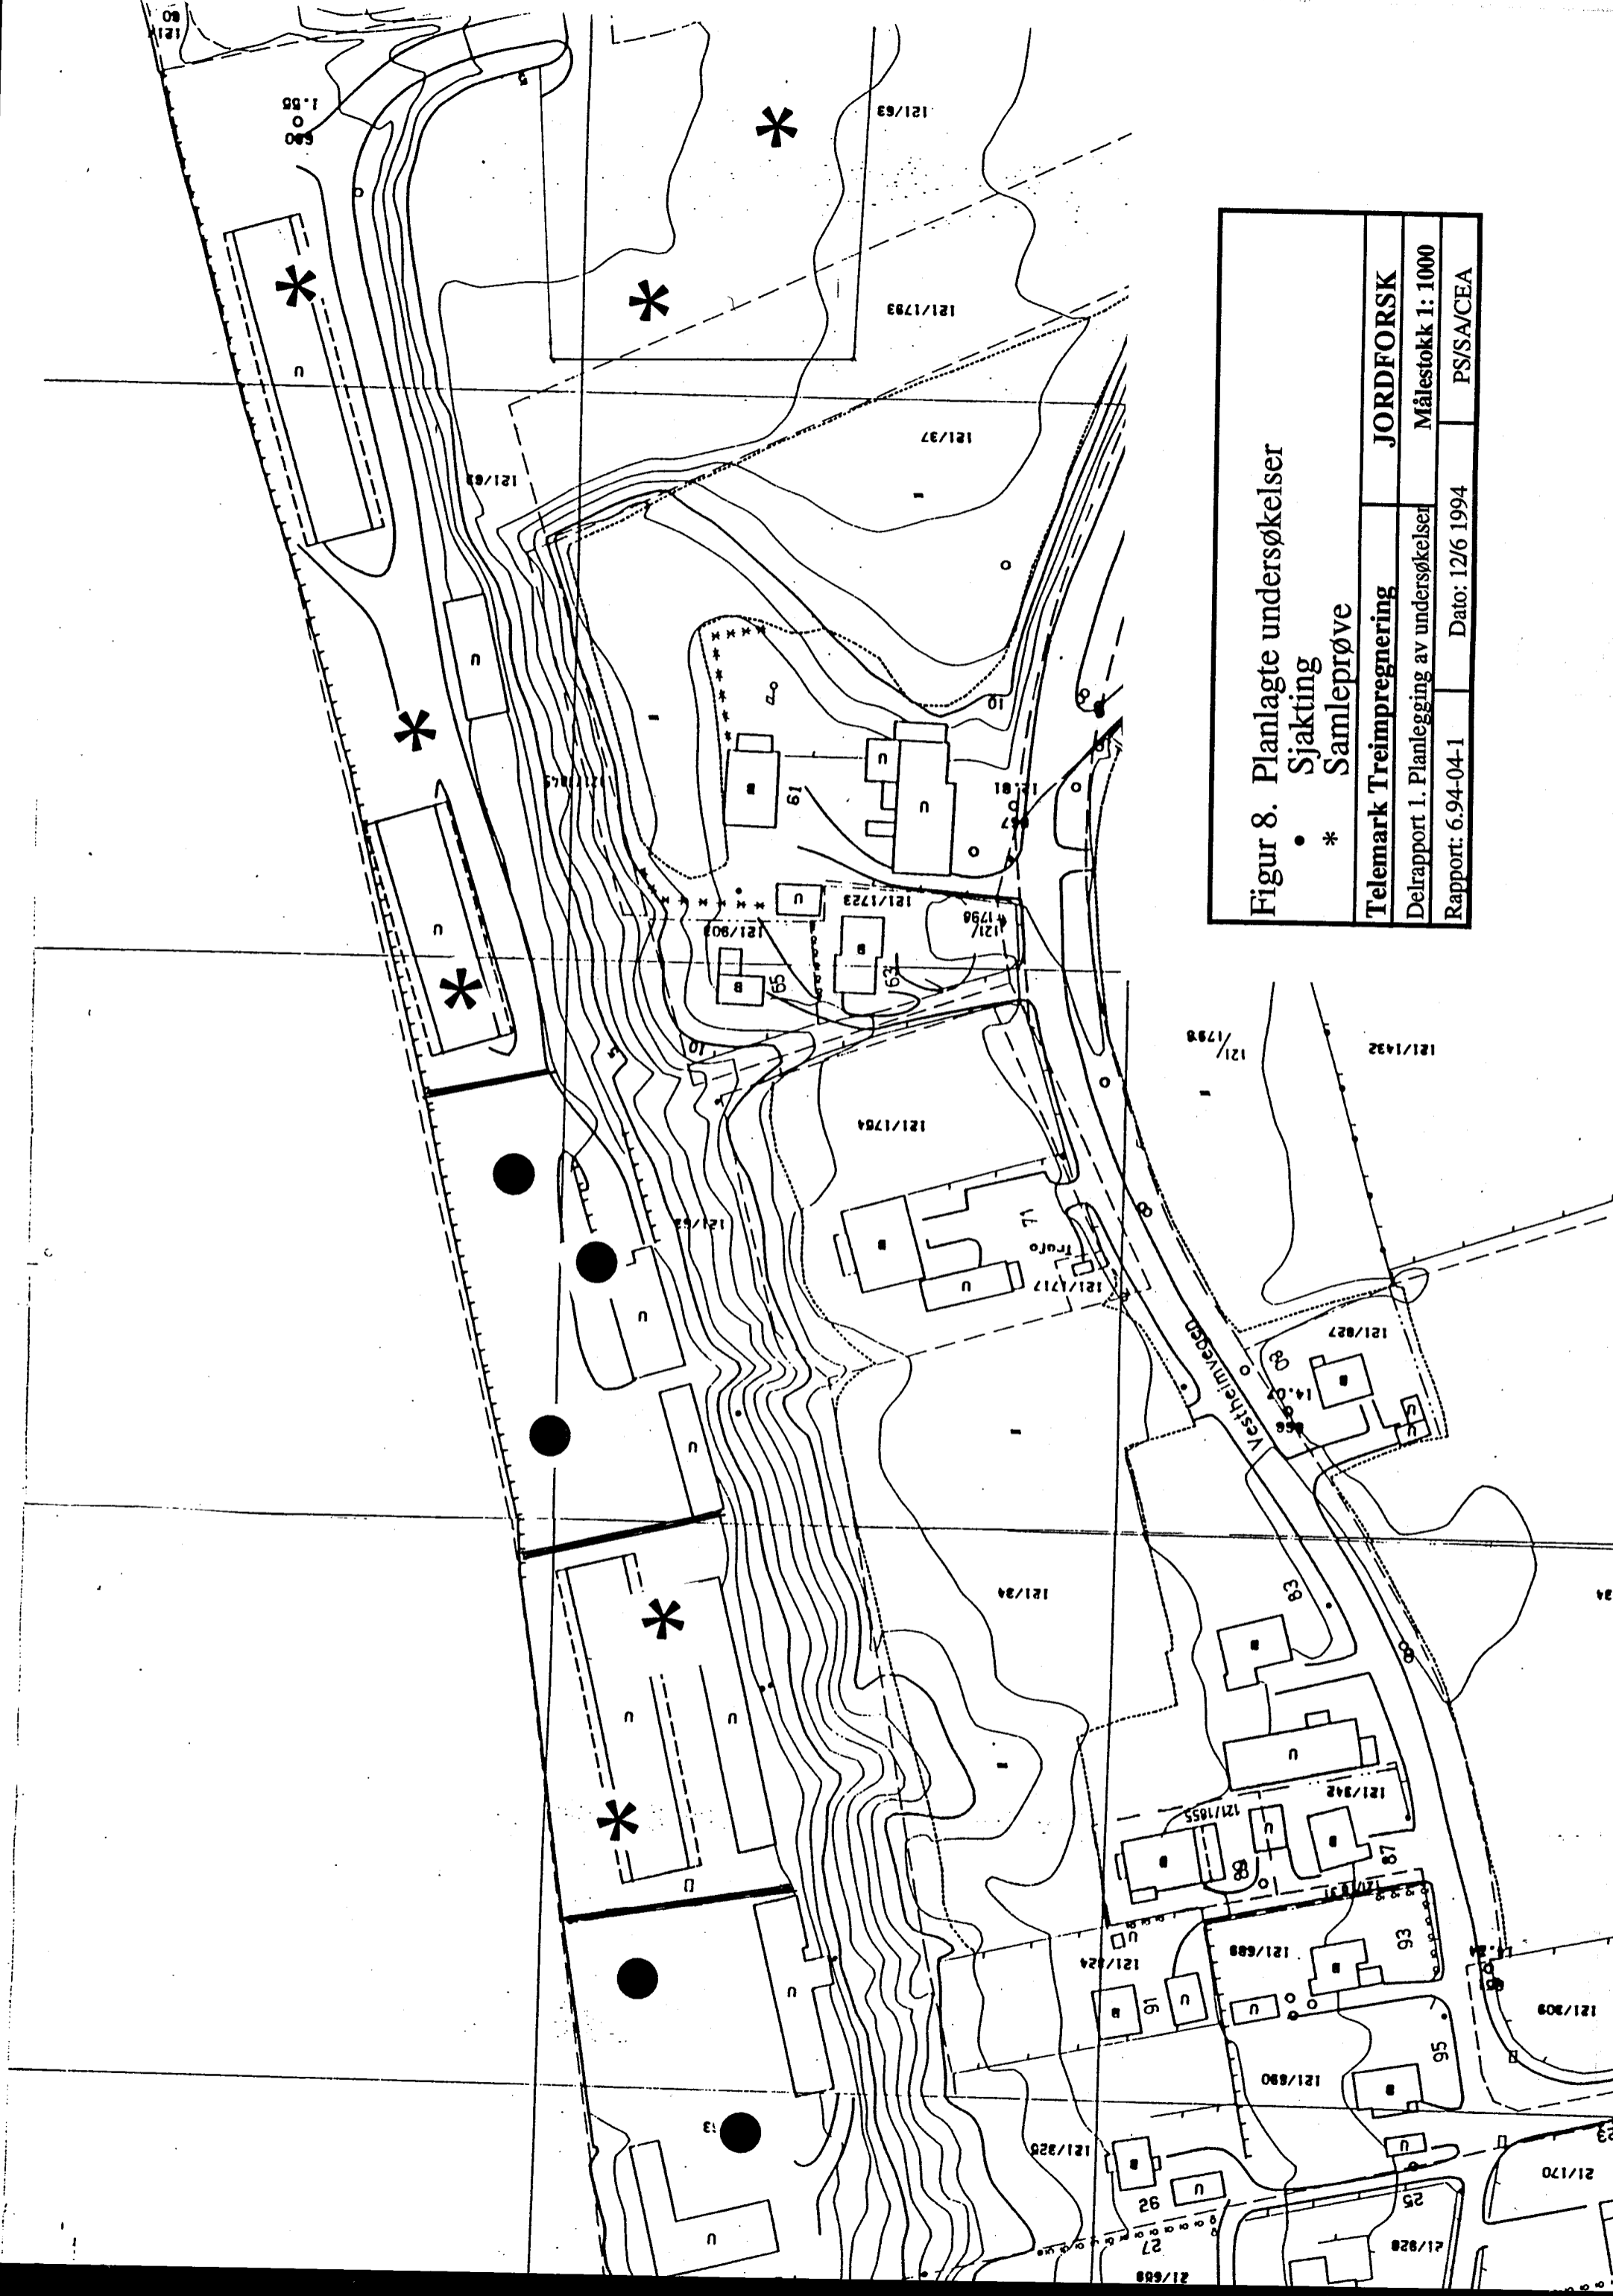
Figur 8. Planlagte undersøkelser

- Sjaktning
- \* Samleprøve
