# STATENS VEGVESEN

RV E6 SENTRUMSTILKNYTNING BRUMUNDDAL .

GRUNNUNDERSØKELSER VED KRYSSING UNDER NSB

Og bru km 139.9 .

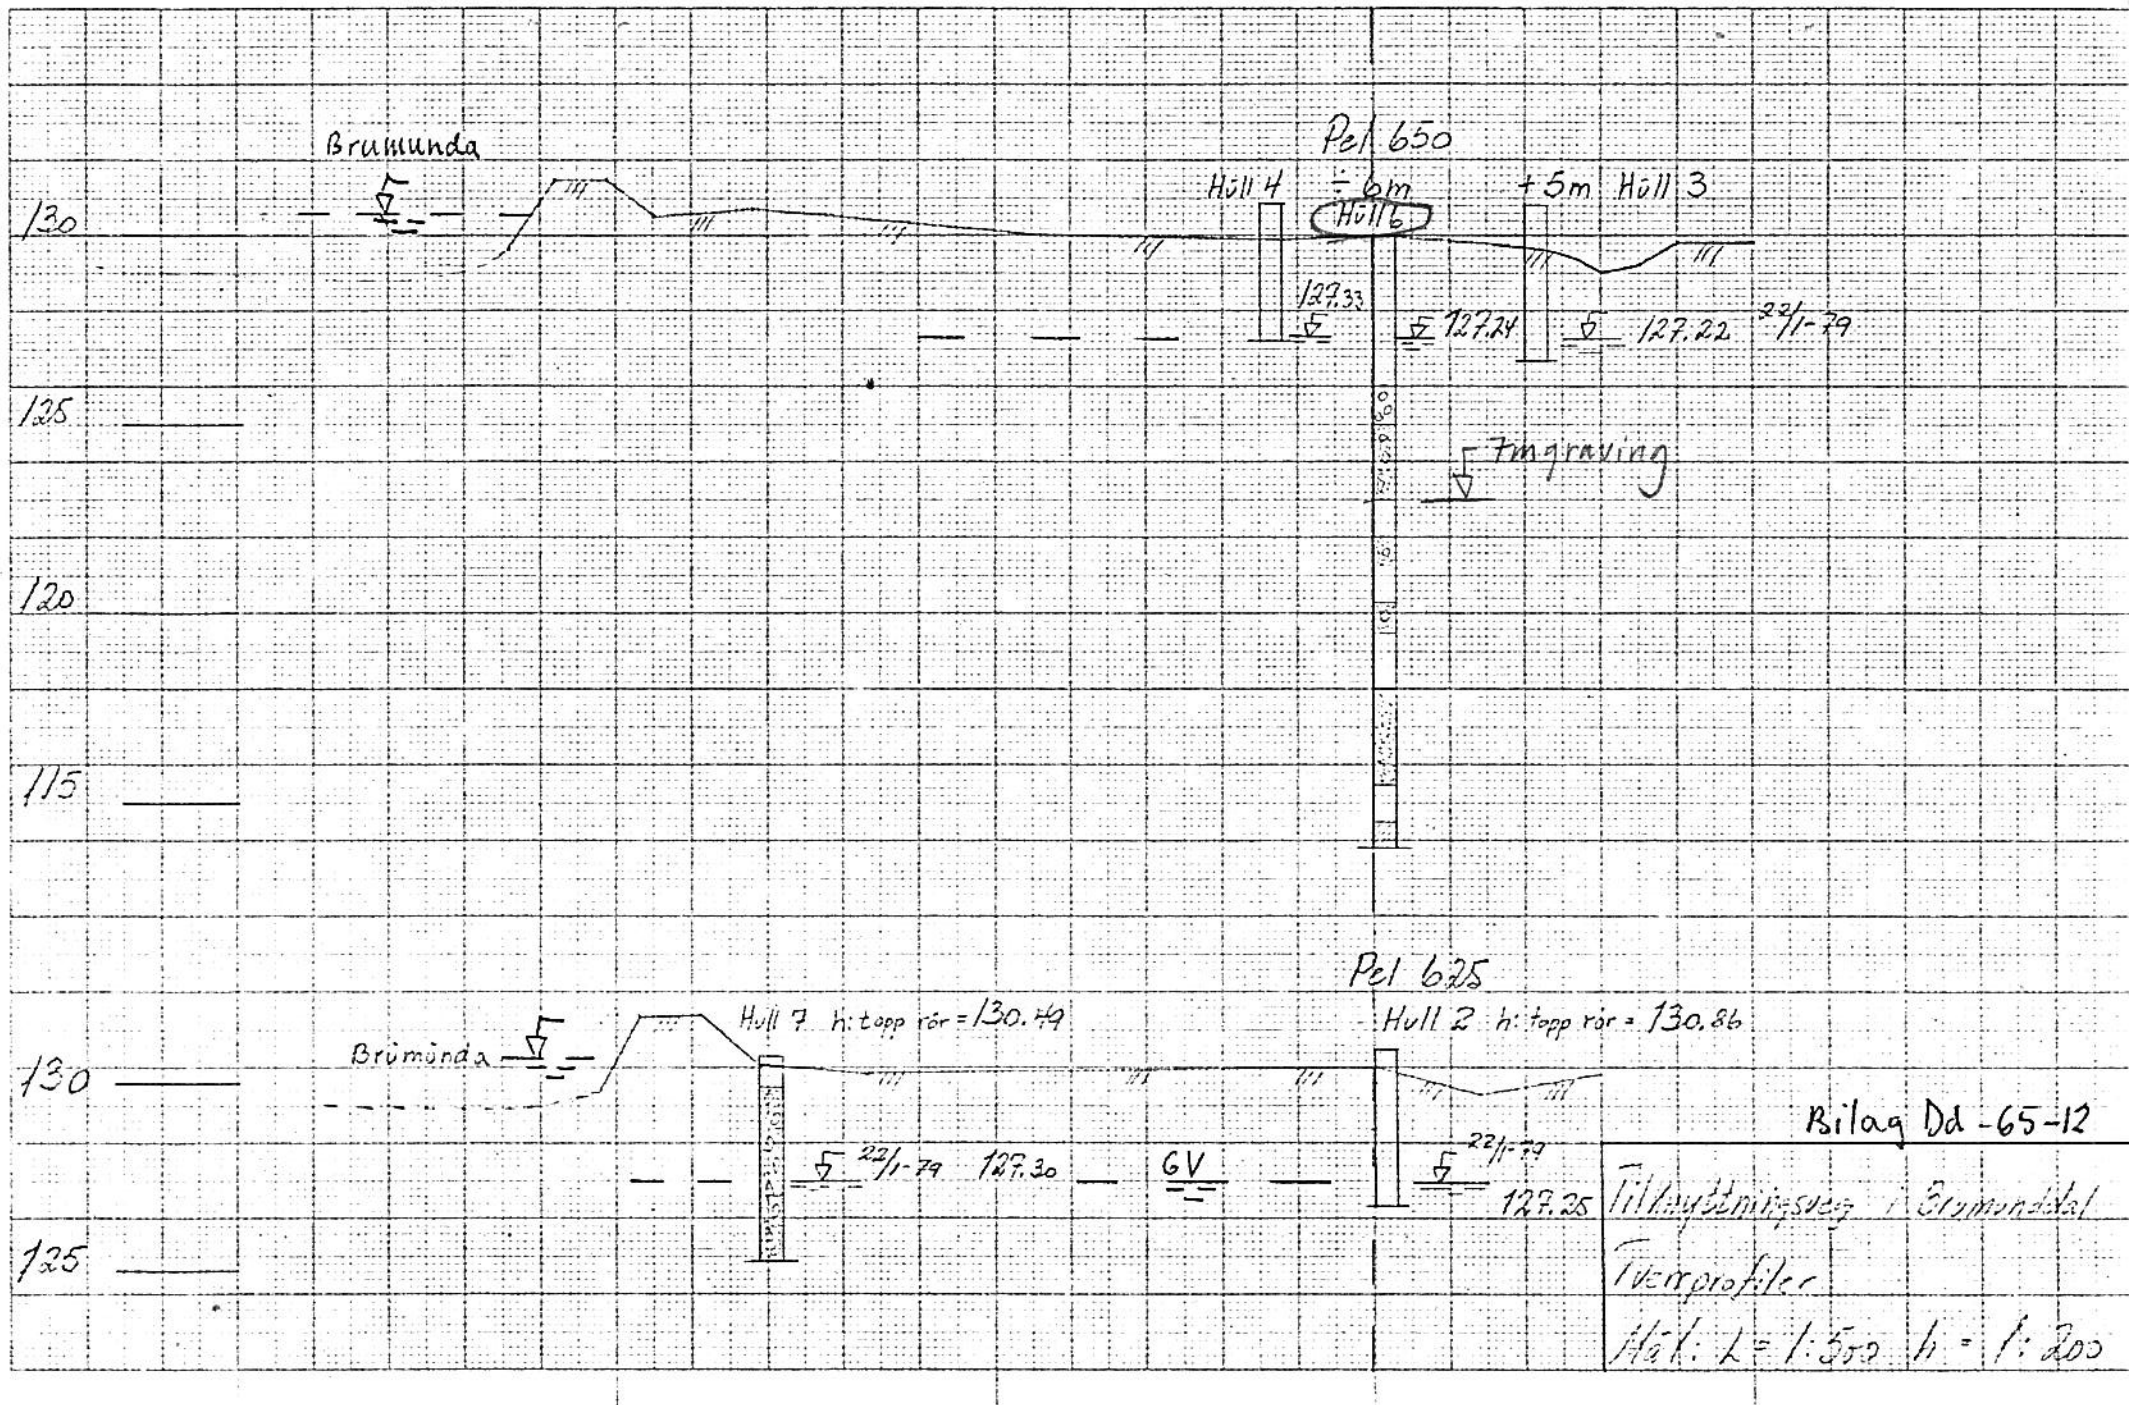
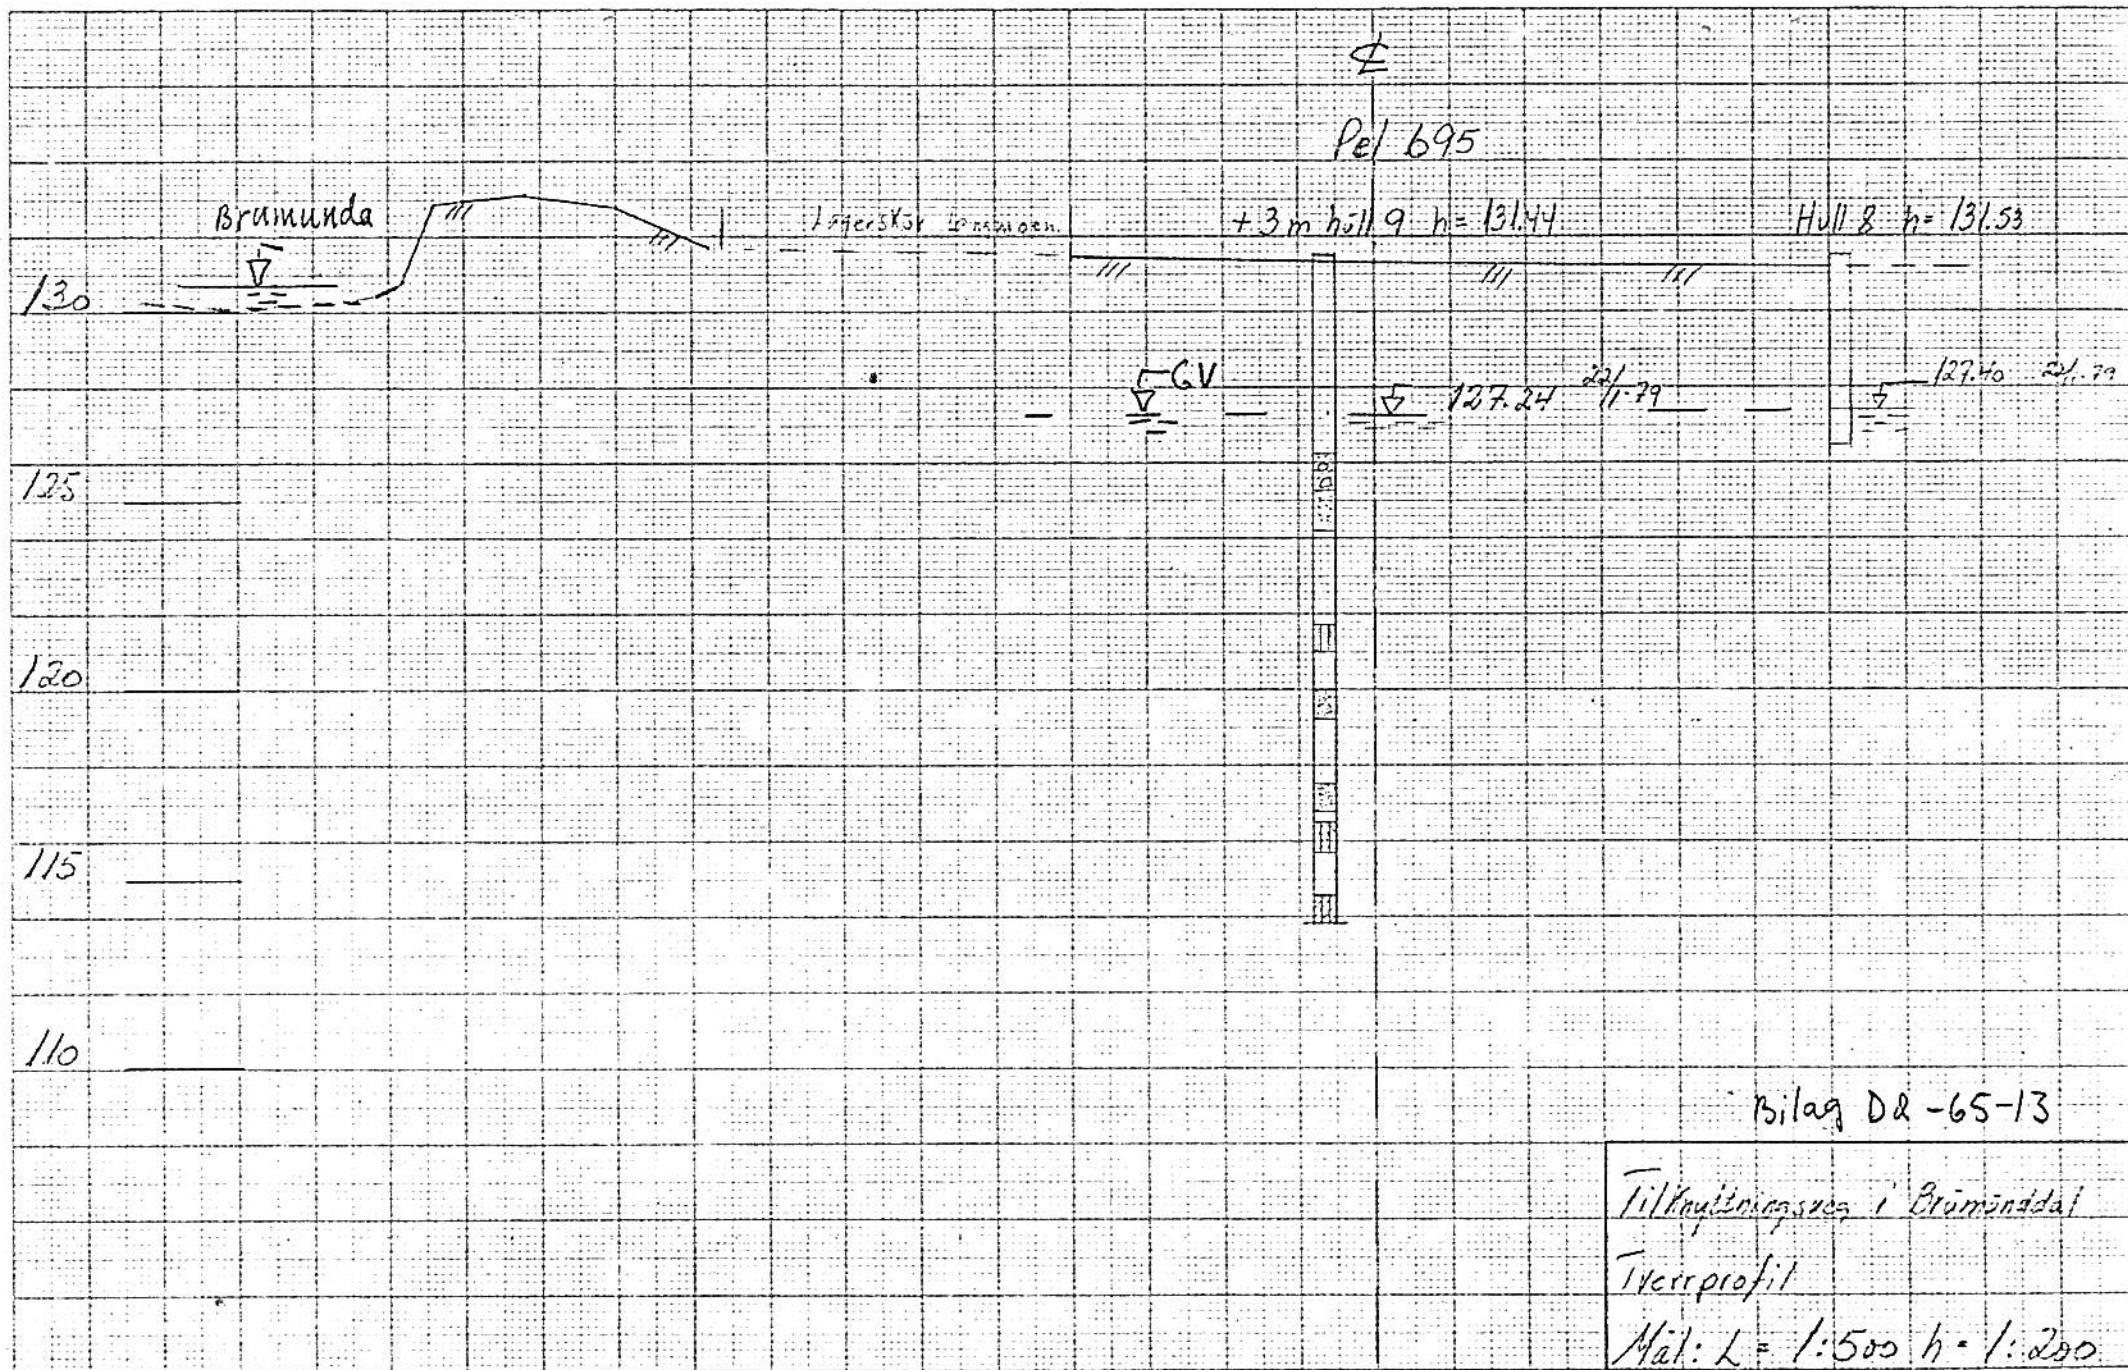
Målingene og tverrprofilene i bilag 12 og 13 viser at vannspeilet i Brumunda er "hengende" i forhold til GV i området.
