R.1494 SKJERMVEGEN OMRÅDESTABILITET

GRUNNUNDERSØKELSER
DATARAPPORT

07.03.2011

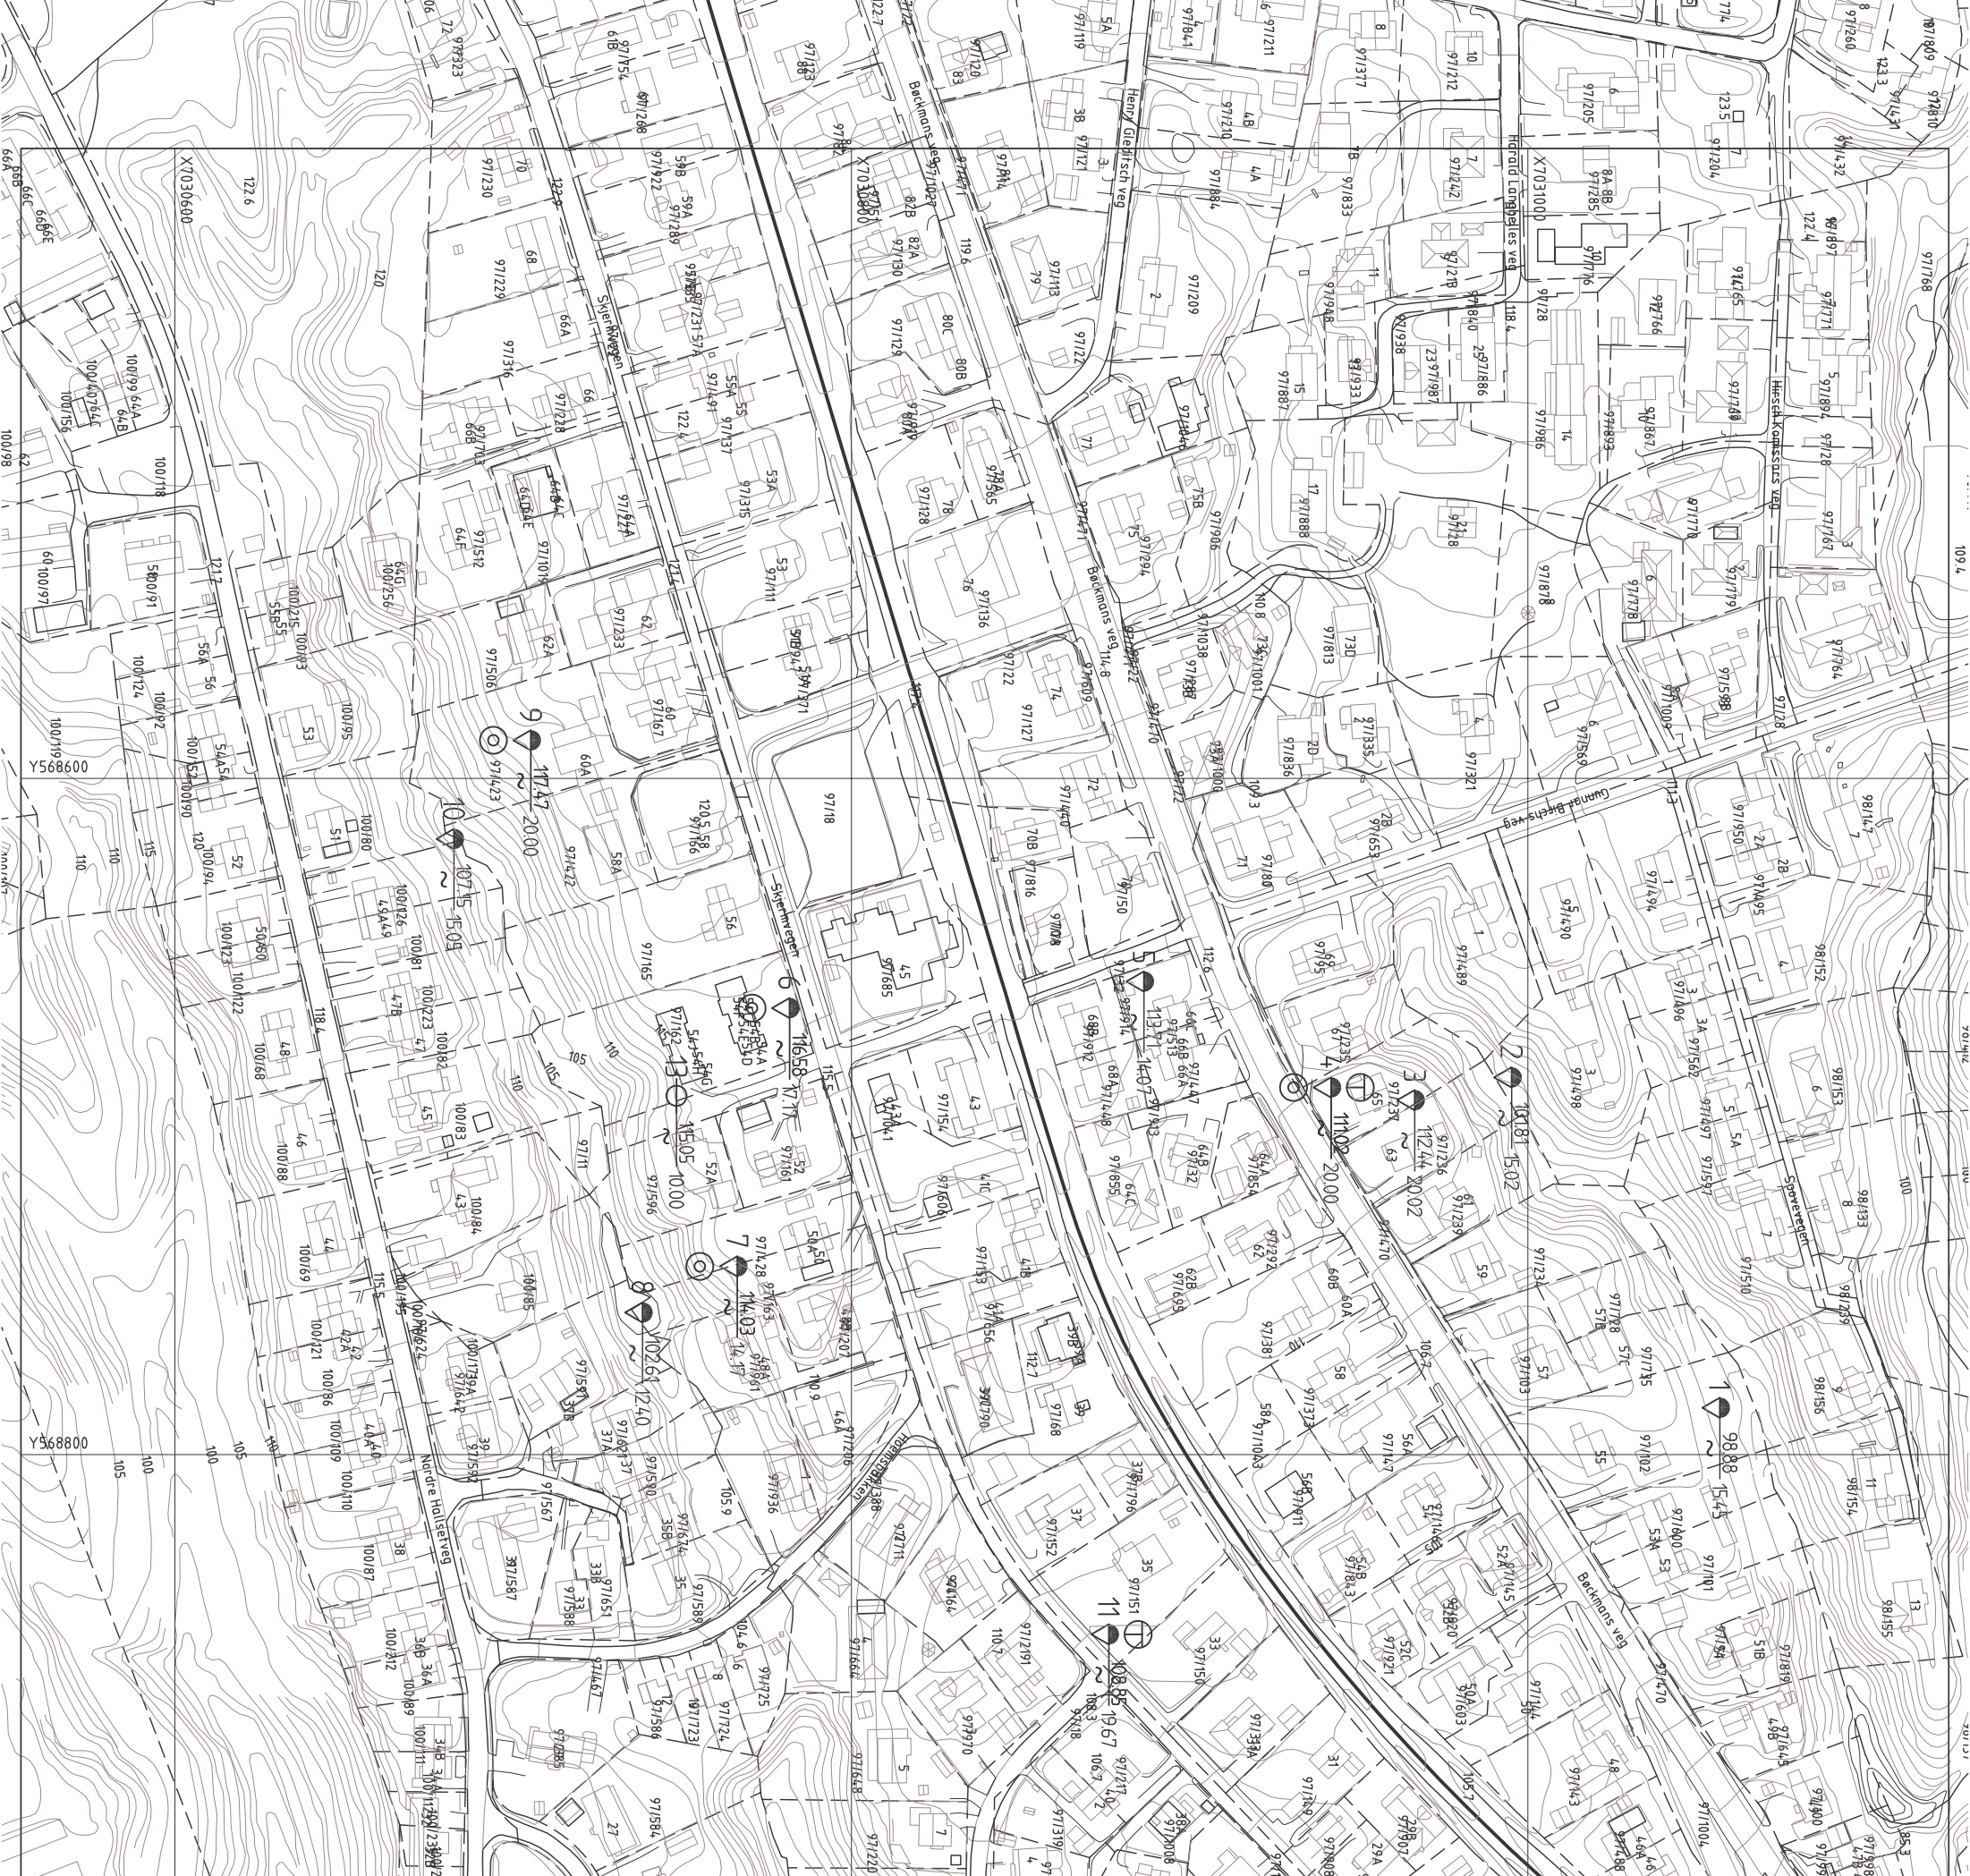
Situasjonskart

- Feltarbeid** Det ble gjort 12 dreietrykksonderinger, 3 totalsonderinger, og poretrykksmålinger i 1 punkt. Det ble også tatt opp til sammen 32 54mm prøver i 4 av punktene. Totalsonderingene ble gjennomført der det ikke var mulig å komme ned til ønsket dybde med dreietrykksondering pga faste masser eller der sonderingsmotstanden har vært maksimal (og dermed konstant) i stor dybde. Borpunktene plassering og undersøkelsestype er vist på situasjonskart i bilag 1.

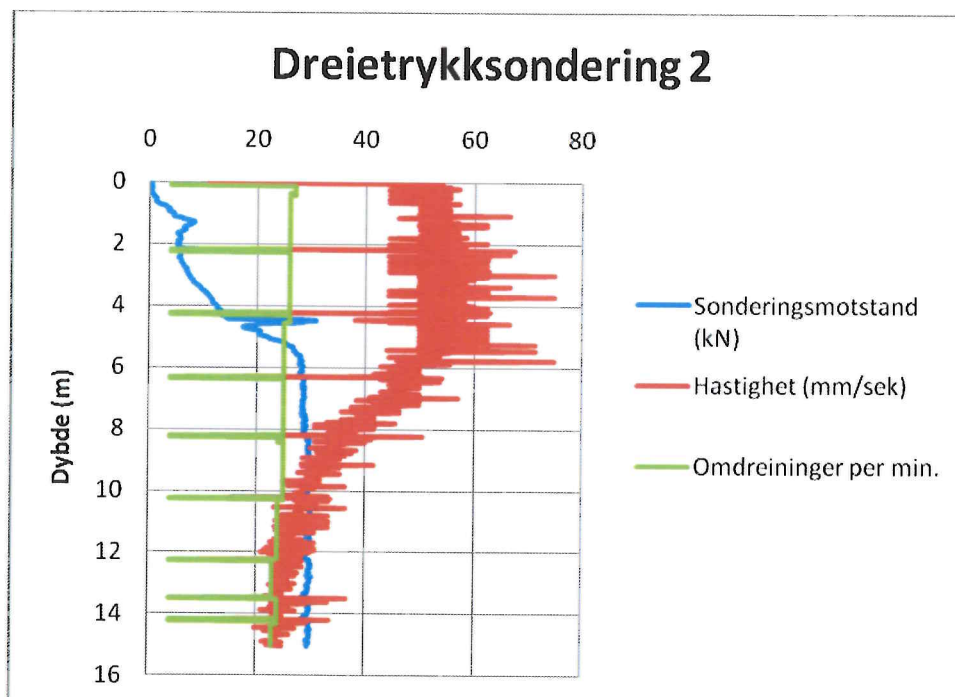
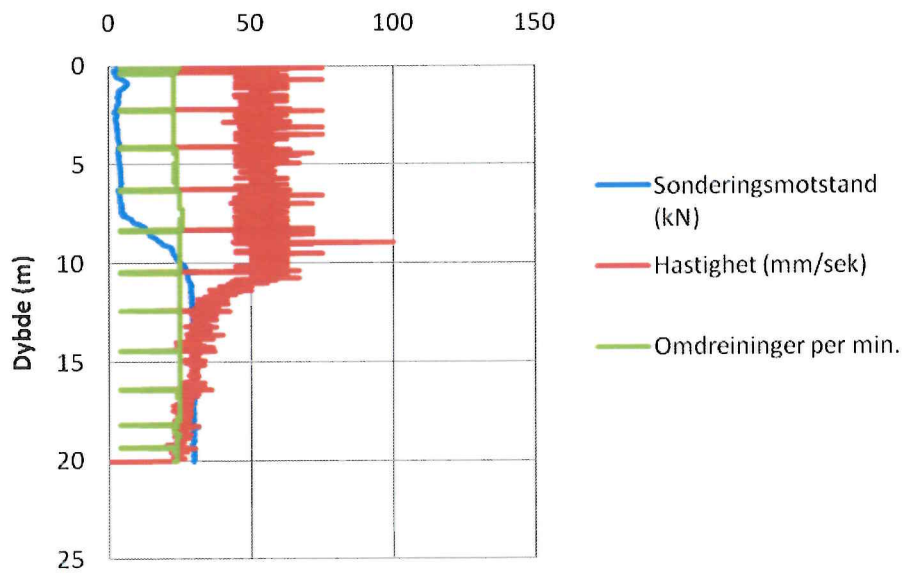
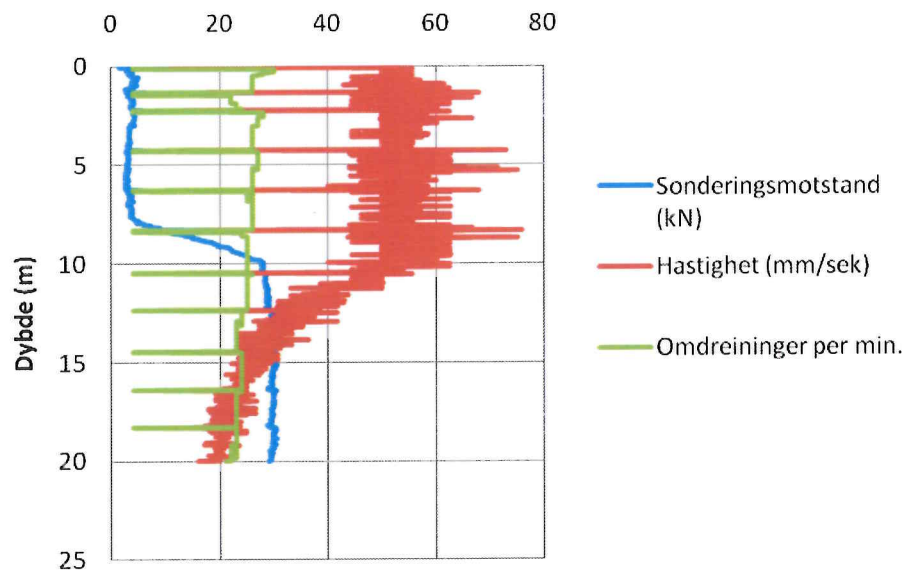
Vedlegg 15: Dreietrykksonderinger 1-12

Hastigheten til sonderinger avtar når den maksimale sonderingsmotstanden er nådd og antall omdreininger per min. er konstant, vedlegg 15. I de fleste avtar hastigheten betydelig. Dette kan være en indikasjon på at leira ikke er kvikk på den dybden.
