Oppdragets navn: 10002 Utvikling av Vestbanetomten

Dokumentets navn: Miljøtekniske undersøkelser og beskrivelse av fundament

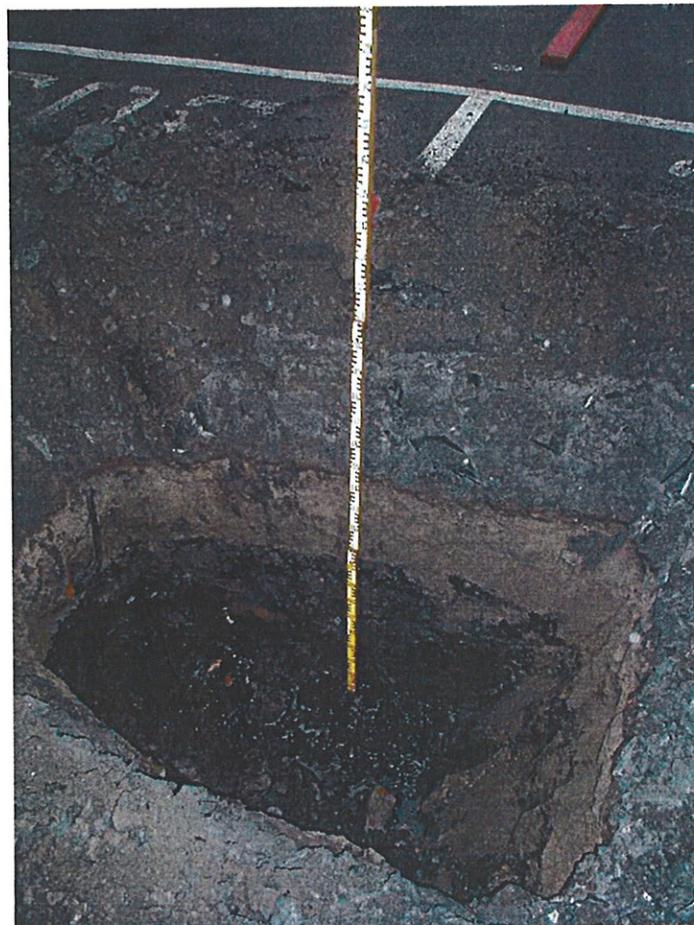
SCC SCANDIACONSULT	Vestbanetomten - Statsbygg	MÅLESTOKK: -	OPPDAGRAG: 710061
	SJAKTPROFIL HULL GR 1	TEGN.: -	BILAG: -
	MILJØTEKNISKE GRUNNUNDERSØKELSER	UTFØRT DATO: 16.01.02	TEGN.NR. <i>103</i>

DYBDE U. TERRENG (m.).	PRØVE- INN- DELING	ANALYSE PRØVE NR.	PRØVEBESKRIVELSE, TERRENG KOTE: 2,43	
			Hovedjordart:	Karakteristikk:
0,0-0,1			Sprengsteinmasser	Grå
0,1-0,2				
0,2-0,3				
0,3-0,4				
0,4-0,5				
0,5-0,6				
0,6-0,7				
0,7-0,8				
0,8-0,9			Sand	Brun
0,9-1,0				
1,0-1,1				
1,1-1,2				
1,2-1,3				
1,3-1,4	GR 1-1 og GR 1-2	GR 1-1	Sand, grus, stein	Svart
1,4- 1,5				(Drensledning m litt vann)
1,5- 1,6				
1,6- 1,7				
1,7- 1,8				
1,8- 1,9				
1,9- 2,0				
2,0- 2,1			Leire	Grå
2,1- 2,2				
2,2- 2,3

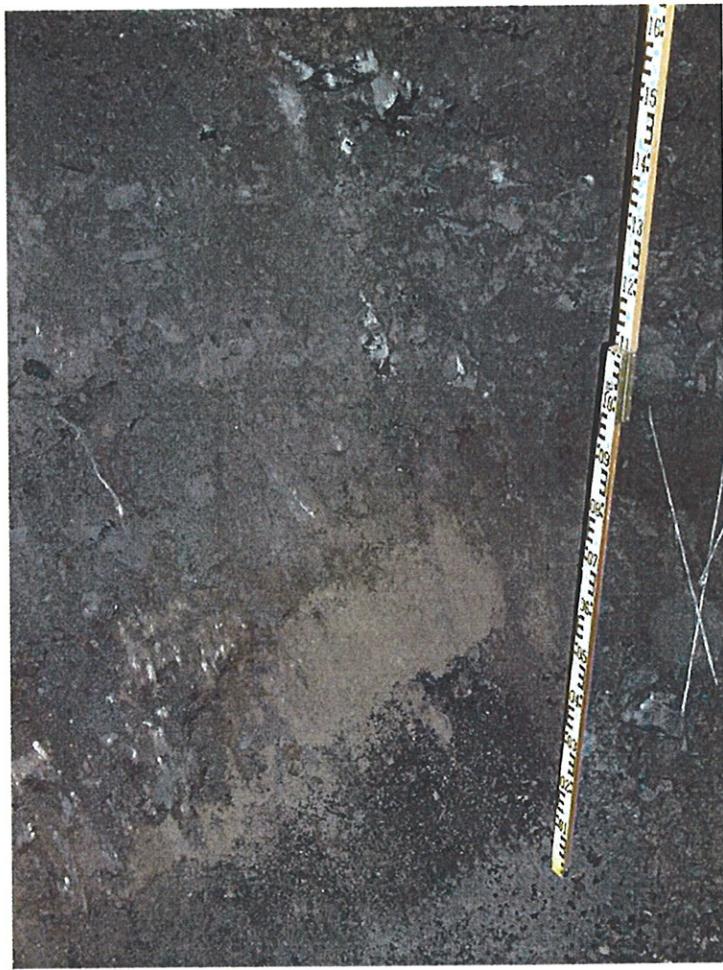
SCC SCANDIACONSULT	Vestbanetomten - Statsbygg	MÅLESTOKK:	OPPDAG:
	SJAKTPROFIL HULL GR 2	TEGN.:	BILAG:
	MILJØTEKNISKE GRUNNUNDERSØKELSER	UTFØRT DATO:	TEGN.NR.
		15.01.02	104

DYBDE U. TERRENG (m.).	PRØVE- INN- DELING	ANALYSE PRØVE NR.	PRØVEBESKRIVELSE, TERRENG KOTE: 2,12	
			Hovedjordart:	Karakteristikk:
0,0-0,1			Sprengsteinmasser	Grå
0,1-0,2				
0,2-0,3				
0,3-0,4				
0,4-0,5				
0,5-0,6				
0,6-0,7				
0,7-0,8				
0,8-0,9			Sand, grus, stein	Brun
0,9-1,0				
1,0-1,1	GR 2-1 og GR 2-2	GR2-1	Sand	
1,1-1,2				Svart
1,2-1,3				
1,3-1,4				
1,4- 1,5				
1,5- 1,6			Leire	Grå
1,6- 1,7

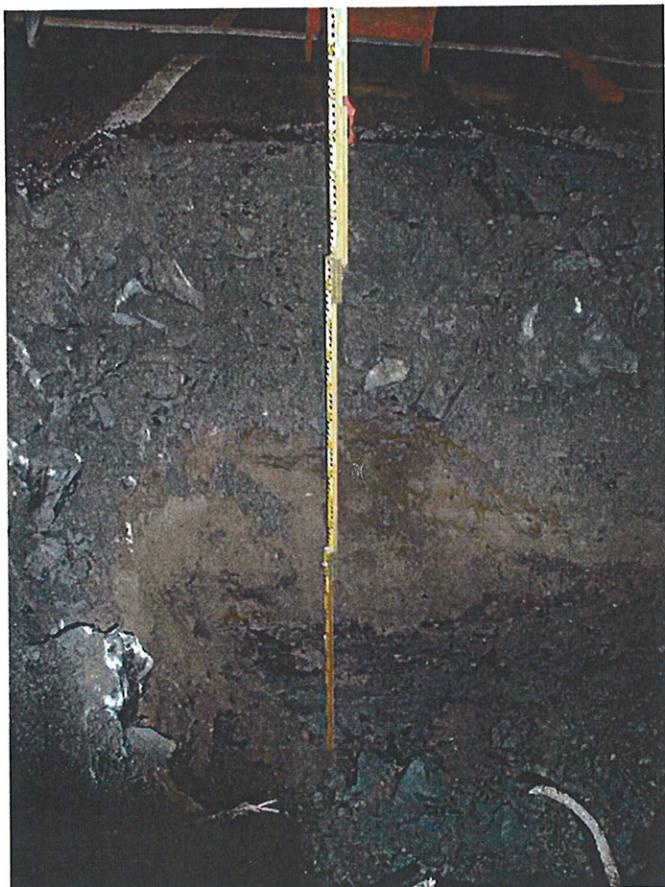
ScandiConsult	Vestbanetomten - Statsbygg	MÅLESTOKK: -	OPPDRAG: 710061
	SJAKTPROFIL HULL GR 3	TEGN.: -	BILAG:
	MILJØTEKNISKE GRUNNUNDERSØKELSER	UTFØRT DATO: 16.01.02	TEGN.NR.: 105

Dybde u. Terregn (m.).	Prøve- inn- deling	Analyse prøve nr.	Prøvebeskrivelse, terrengr kote: 2,44	
			Hovedjordart:	Karakteristikk:
0,0-0,1			Sprengsteinmasser	Grå
0,1-0,2				
0,2-0,3				
0,3-0,4				
0,4-0,5				
0,5-0,6				
0,6-0,7				
0,7-0,8				
0,8-0,9				
0,9-1,0	GR 3-1 og GR 3-2	GR 3-1	Grus, sand	Brun
1,0-1,1				Grå
1,1-1,2				
1,2-1,3				
1,3-1,4				
1,4-1,5				
1,5-1,6				
1,6-1,7	GR 3-3		Leire, sand, grus	Svart
1,7-1,8				
1,8-1,9				
1,9-2,0			Leire	Grå
2,0-2,1				
2,1-2,2				
2,2-2,3

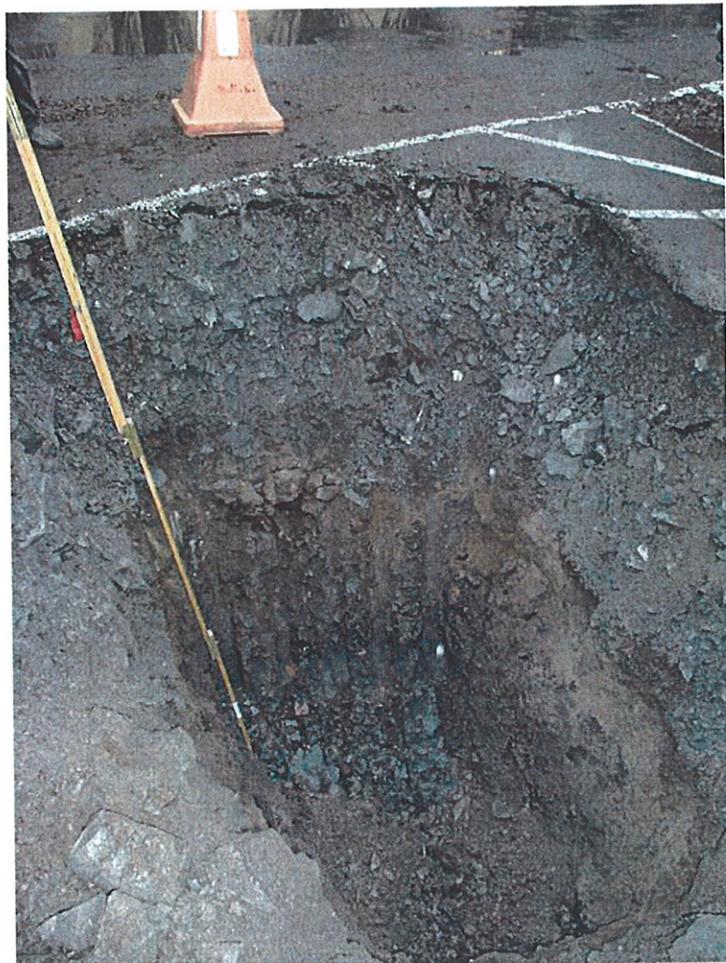
ScC SCANDIACONSULT	Vestbanetomten - Statsbygg	MÅLESTOKK: -	OPPDRAg: 710061
	SJAKTPROFIL HULL GR 4	TEGN.: -	BILAG: -
	MILJØTEKNISKE GRUNNUNDERSØKELSER	UTFØRT DATO: 15.01.02	TEGN.NR. 106

Analyseresultatene viser en avgrenset oljeforurensning av tung olje i prøve 4 samt en mindre forekomst i prøve 9. Begge stedene var normalt oppstillingsplass for lokmotiver og det er nærliggende at oljen stammer fra oljeskift på disse.

DYBDE U. TERRENG (m.)	PRØVE- INN- DELING	ANALYSE PRØVE NR.	PRØVEBESKRIVELSE, TERRENG KOTE: 2,36	
			Hovedjordart:	Karakteristikk:
0,0-0,1			Sprengsteinmasser	Grå
0,1-0,2				
0,2-0,3				
0,3-0,4				
0,4-0,5				
0,5-0,6				
0,6-0,7				
0,7-0,8				
0,8-0,9				
0,9-1,0			Sand, grus	Brun (horizontal planke)
1,0-1,1				
1,1-1,2	GR 4-1 og GR 4-2	GR 4-1	Sand, grus, stein, tegl	Svart
1,2-1,3				Svart med olje
1,3-1,4				
1,4- 1,5				
1,5- 1,6				
1,6- 1,7				
1,7- 1,8				
1,8- 1,9		GR 4-3	Leire	Grå
1,9- 2,0				
2,0- 2,1

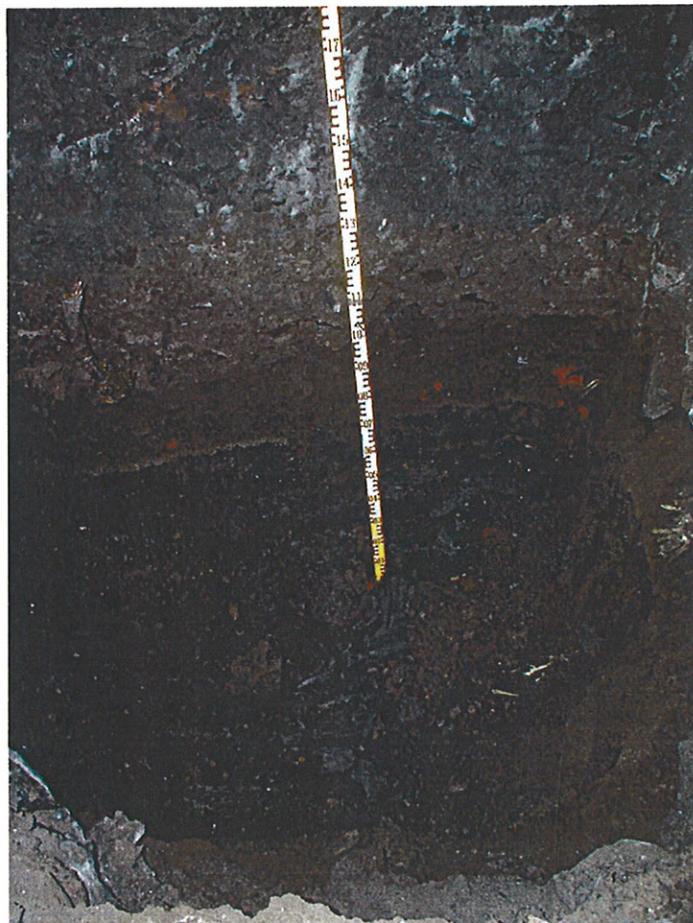
SCC SCANDIACONSULT	Vestbanetomten - Statsbygg	MÅLESTOKK: -	OPPDRAg: 710061
	SJAKTPROFIL HULL GR 5	TEGN.:	BILAG:
	MILJØTEKNISKE GRUNNUNDERSØKELSER	UTFØRT DATO: 16.01.02	TEGN.NR.: 107

DYBDE U. TERRENG (m.).	PRØVE- INN- DELING	ANALYSE PRØVE NR.	PRØVEBESKRIVELSE, TERRENG KOTE: 2,31	
			Hovedjordart:	Karakteristikk:
0,0-0,1			Sprengsteinmasser	Grå
0,1-0,2				
0,2-0,3				
0,3-0,4				
0,4-0,5				
0,5-0,6				
0,6-0,7				
0,7-0,8				
0,8-0,9				
0,9-1,0			Sand, grus, stein	Brun
1,0-1,1				
1,1-1,2	GR 5-1 og GR 5-2	GR 5-1		
1,2-1,3			Grus	Svart, tjærelukt
1,3-1,4				
1,4- 1,5			Leire	Grå
1,5- 1,6				
1,6- 1,7				
1,7- 1,8				
1,8- 1,9				
1,9- 2,0				
2,0- 2,1

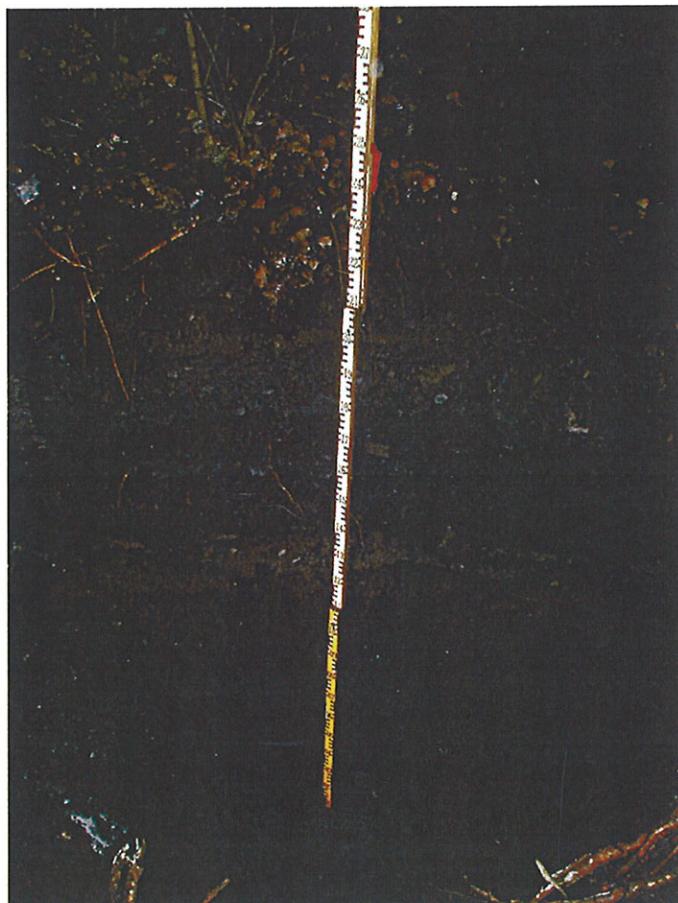
SCC SCANDIACONSULT	Vestbanetomten - Statsbygg	MÅLESTOKK: -	OPPDRAg: 710061
	SJAKTPROFIL HULL GR 6	TEGN.: 	BILAG:
	MILJØTEKNISKE GRUNNUNDERSØKELSER	UTFØRT DATO: 15.01.02	TEGN.NR. 108

DYBDE U. TERRENG (m).	PRØVE- INN- DELING	ANALYSE PRØVE NR.	PRØVEBESKRIVELSE, TERRENG KOTE:	
			Hovedjordart:	Karakteristikk:
0,0-0,1			Sprengsteinmasser	Grå
0,1-0,2				
0,2-0,3				
0,3-0,4				
0,4-0,5				
0,5-0,6				
0,6-0,7				
0,7-0,8				
0,8-0,9	GR 6-1 og GR 6-2	GR 6-1	Sand, stein, grus	Grå til brun
0,9-1,0				
1,0-1,1				
1,1-1,2				
1,2-1,3				
1,3-1,4			Leire	Grå
1,4- 1,5				
1,5- 1,6				
1,6- 1,7				
1,7- 1,8				
1,8- 1,9				
1,9- 2,0				
2,0- 2,1

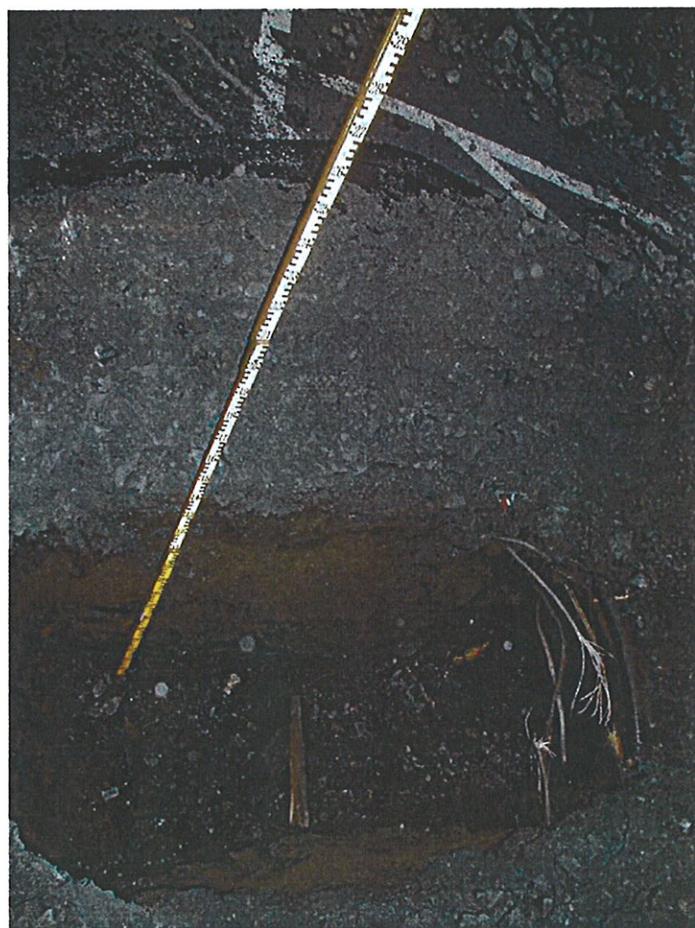
SCC SCANDIACONSULT	Vestbanetomten - Statsbygg	MÅLESTOKK: -	OPPDRAg: 710061
	SJAKTPROFIL HULL GR 7	TEGN.: 	BILAG:
	MILJØTEKNISKE GRUNNUNDERSØKELSER	UTFØRT DATO: 15.01.02	TEGN.NR. 109

DYBDE U. TERRENG (m.).	PRØVE- INN- DELING	ANALYSE PRØVE NR.	PRØVEBESKRIVELSE, TERRENG KOTE: 2,26	
			Hovedjordart:	Karakteristikk:
0,0-0,1			Sprengsteinmasser	Grå
0,1-0,2				
0,2-0,3				
0,3-0,4				
0,4-0,5				
0,5-0,6				
0,6-0,7				
0,7-0,8				
0,8-0,9				
0,9-1,0				
1,0-1,1				
1,1-1,2	GR 7-1 og GR7-2	GR 7-1	Sand, grus	Brun
1,2-1,3				
1,3-1,4				
1,4- 1,5			Sand, grus, stein	Grå
1,5- 1,6				
1,6- 1,7			Leire, stein	
1,7- 1,8				
1,8- 1,9			Leire	
1,9- 2,0				
2,0- 2,1

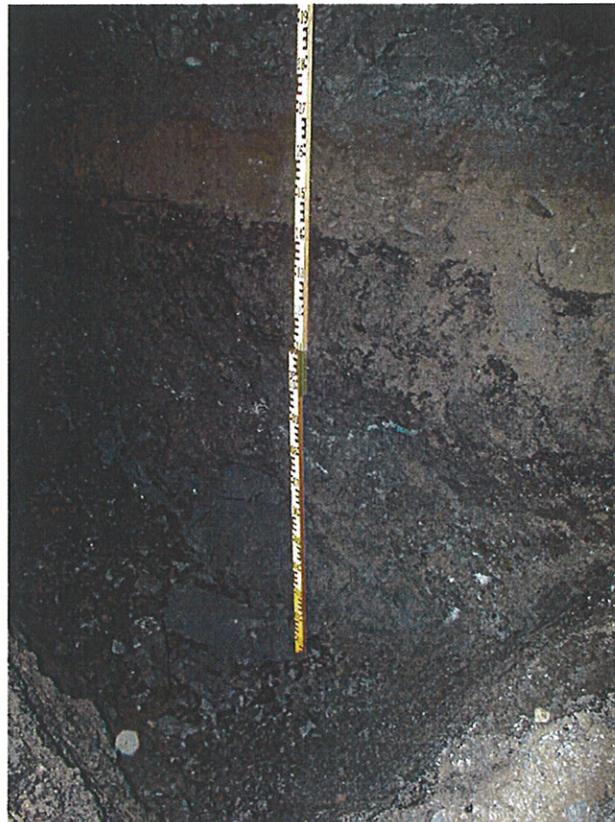
SCC SCANDIACONSULT	Vestbanetomten - Statsbygg	MÅLESTOKK: -	OPPDRAg: 710061
	SJAKTPROFIL HULL GR 8	TEGN.:	BILAG:
	MILJØTEKNISKE GRUNNUNDERSØKELSER	UTFØRT DATO: 15.01.02	TEGN.NR.: 110

Dybde u. Terrelleng (m.)	Prøve- inn- deling	Analyse Prøve Nr.	Prøvebeskrivelse, Terrelleng kote: 2,49	
			Hovedjordart:	Karakteristikk:
0,0-0,1			Sprengsteinmasser	Grå
0,1-0,2				
0,2-0,3				
0,3-0,4				
0,4-0,5				
0,5-0,6				
0,6-0,7				
0,7-0,8				
0,8-0,9				
0,9-1,0			Sand	Brun
1,0-1,1				
1,1-1,2				
1,2-1,3	GR	GR	Svart	
1,3-1,4	8-1	8-3		
1,4-1,5	Og			
1,5-1,6	GR			
1,6-1,7	8-2			
1,7-1,8			Grus, stein	
1,8-1,9				
1,9-2,0				
2,0-2,1			Leire, stein	Grå
2,1-2,2				
2,2-2,3				
2,3-2,4			Leire	
2,4-2,5

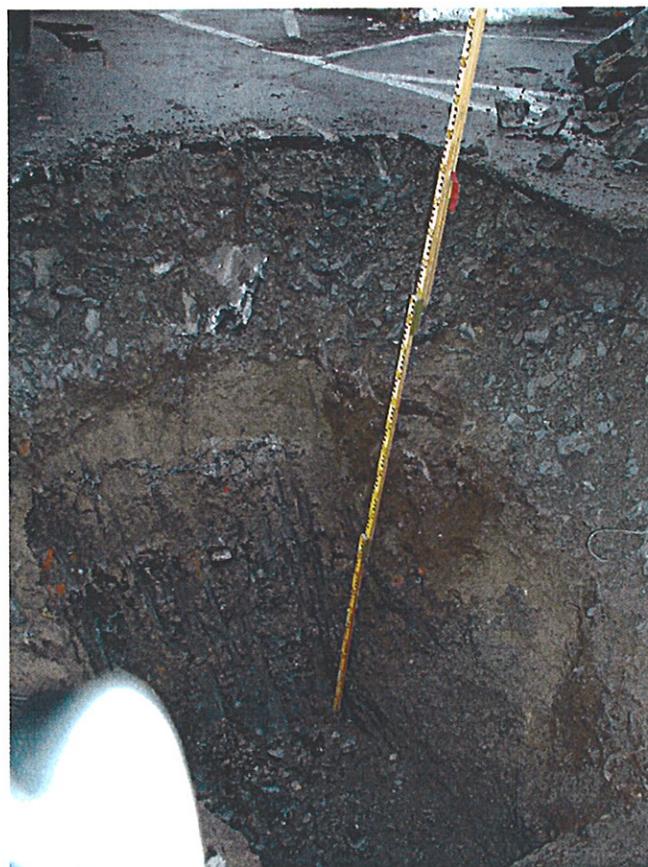
SCC SCANDIACONSULT	Vestbanetomten - Statsbygg	MÅLESTOKK: -	OPPDRAg: 710061
	SJAKTPROFIL HULL GR 9	TEGN.: -	BILAG: -
	MILJØTEKNISKE GRUNNUNDERSØKELSER	UTFØRT DATO: 15.01.02	TEGN.NR.: 111

DYBDE U. TERRENG (m.)	PRØVE- INN- DELING	ANALYSE PRØVE NR.	PRØVEBESKRIVELSE, TERRENG KOTE: 2,51	
			Hovedjordart:	Karakteristikk:
0,0-0,1			Sprengsteinmasser	Grå
0,1-0,2				
0,2-0,3				
0,3-0,4				
0,4-0,5				
0,5-0,6				
0,6-0,7				
0,7-0,8				
0,8-0,9		GR 9-3	Sand, grus	Brun
0,9-1,0				
1,0-1,1				
1,1-1,2				
1,2-1,3			Slagg klumper ?	
1,3-1,4	GR 9-1 og GR 9-2	GR 9-1	Grus, sand, leire, tegl, flis	Svart
1,4- 1,5				
1,5- 1,6				
1,6- 1,7				
1,7- 1,8				
1,8- 1,9				
1,9- 2,0				
2,0- 2,1			treverk	
2,1- 2,2				
2,2- 2,3			Leire	Grå
2,3- 2,4

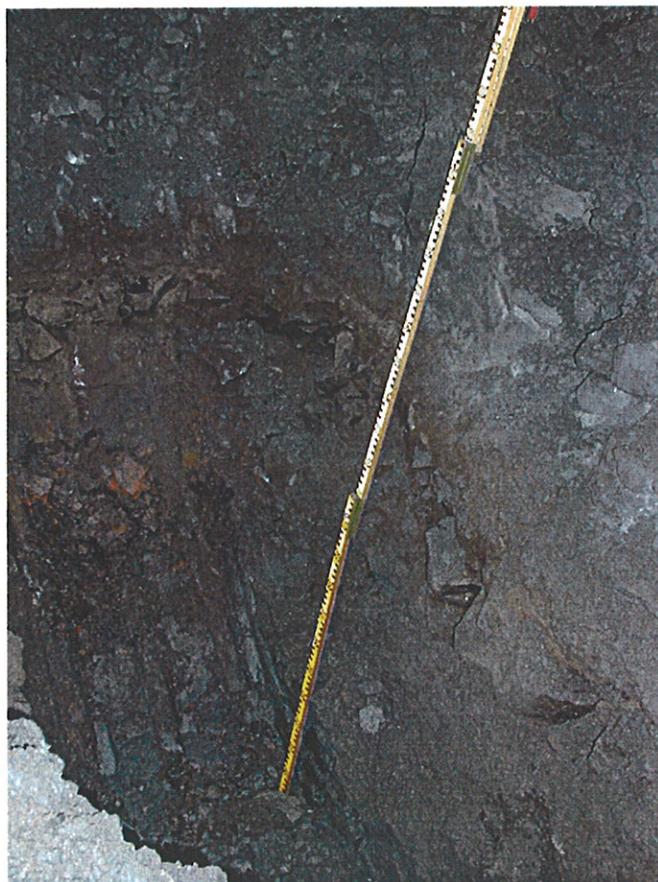
SCC SCANDIACONSULT	Vestbanetomten - Statsbygg	MÅLESTOKK: -	OPPDRAg: 710061
	SJAKTPROFIL HULL GR 10	TEGN: BILAG:	
	MILJØTEKNISKE GRUNNUNDERSØKELSER	UTFØRT DATO: 15.01.02	TEGN.NR.: 112

DYBDE U. TERRENG (m.).	PRØVE- INN- DELING	ANALYSE PRØVE NR.	PRØVEBESKRIVELSE, TERRENG KOTE: 2,46	
			Hovedjordart:	Karakteristikk:
0,0-0,1			Sprengsteinmasser	Grå
0,1-0,2				
0,2-0,3				
0,3-0,4				
0,4-0,5				
0,5-0,6				
0,6-0,7				
0,7-0,8				
0,8-0,9				
0,9-1,0			Grus, stein, sand	Brun
1,0-1,1				
1,1-1,2				
1,2-1,3				
1,3-1,4				
1,4- 1,5	GR 10-1 og GR 10-2	GR 10-1	Sand, grus, flis, treverk, tegl	Svart
1,5- 1,6				
1,6- 1,7				
1,7- 1,8				
1,8- 1,9				
1,9- 2,0			Leire	Grå
2,0- 2,1				
2,1- 2,2				
2,2- 2,3				
2,3- 2,4

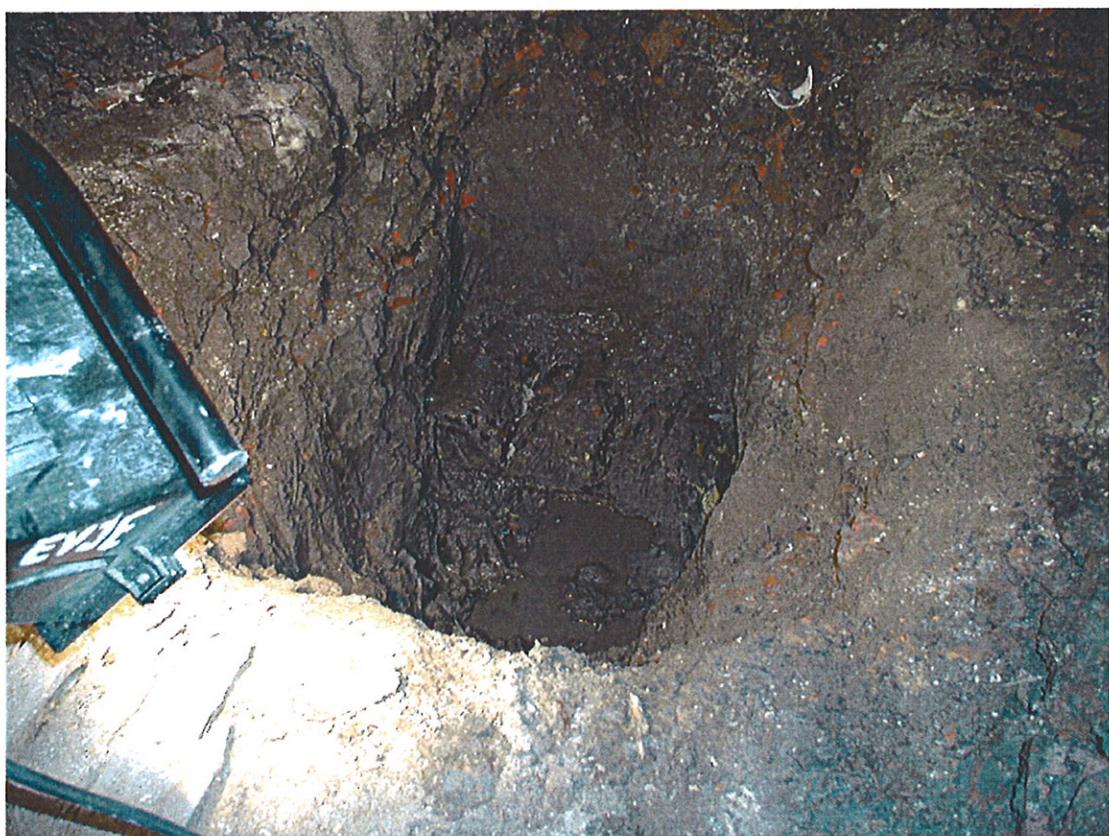
SCC SCANDIACONSULT	Vestbanetomten - Statsbygg	MÅLESTOKK: -	OPPDRAg: 710061
	SJAKTPROFIL HULL 11	TEGN.: -	BILAG:
	MILJØTEKNISKE GRUNNUNDERSØKELSER	UTFØRT DATO: 17.01.02	TEGN.NR.: 113

Dybde u. Terrenget (m.).	Prøve- inn- deling	Analyse prøve nr.	Prøvebeskrivelse, terrenget kote: 1,0	
			Hovedjordart:	Karakteristikk:
0,0-0,1	GR 11-1 og Gr 11-2	GR 1-1	Tegl og leire	Rød/grå
0,1-0,2				
0,2-0,3				
0,3-0,4				
0,4-0,5				
0,5-0,6			Leire	Grå
0,6-0,7				grunnvannstand
0,7-0,8				
0,8-0,9			Tømmer	Svart
0,9-1,0				
1,0-1,1				
1,1-1,2				
1,2-1,3			Leire	Grå
