Geoteknisk Rapport  
Fv.236 Lierfoss- Haneborg skole

Fv.236 og fv.234, fv.236, hp01, m0-900, fv.234, hp02, m6535- 6285, Aurskog-Høland kommune

**10008-GEOT-1**

Geoteknisk Rapport

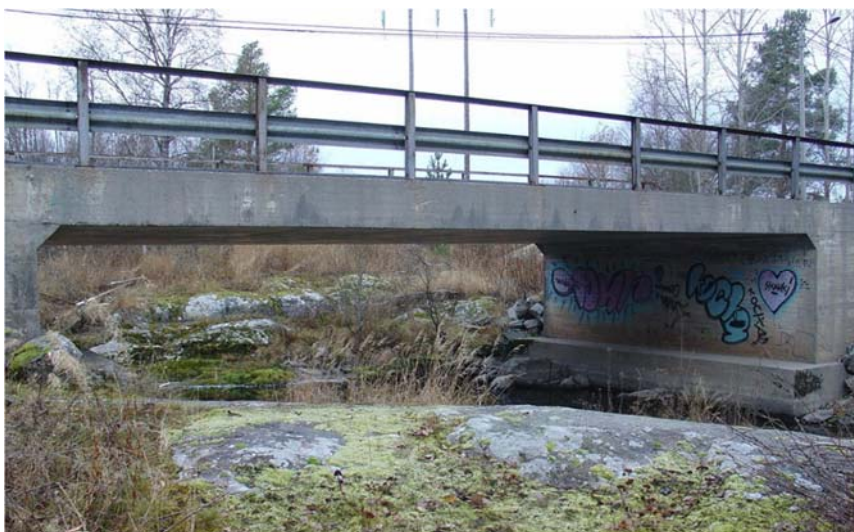
Figur 3: Bilde\_dagens bru over Lierelva (kilde: Brutus)

NGUs løsmassekart viser at kryssområdet er dekket av bart fjell. Som vist på figur 3 under er det berg på terreng. Dagens bru er type betongkulvert som er innspent plate i ett spenn og fundamentert på berg. Bilag 3 viser brutegning for eksisterende bru over Lierelva.

Det er planlagt ny gang/sykkelveg bru over Lierelva. Brua skal bygges øst for fylkesvegen (nedstrømside). Det er berg på terreng, da vil brua skal fundamenteres på berg. Alternative bruløsninger kan være type:
