Graving i kjelleren under Vår Frelses kirke.

Befaring i Domkirken (Vor Frelsers Kirke) torsdag 7/9 1950 kl. 11

Tunneldrift under Domkirken.

TUNNELDRIFT UNDER OSLO DOMKIRKE

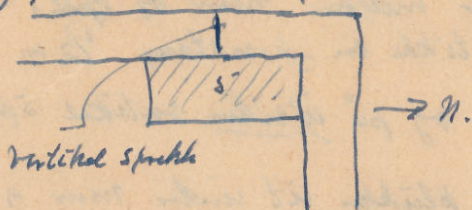
### Hull 5

Her er ikke aluiskifer, se prøve tatt av Eika. Mørtelen nederst i  
 gråsteinsmuren kan med letthet plukkes ut med fingrene (løs grus  
 artig). Vertikal sprekk i mur, denne sees også i muren over  
 Kjelleren på kirkens utvendige side.  
 Hullet er tørt

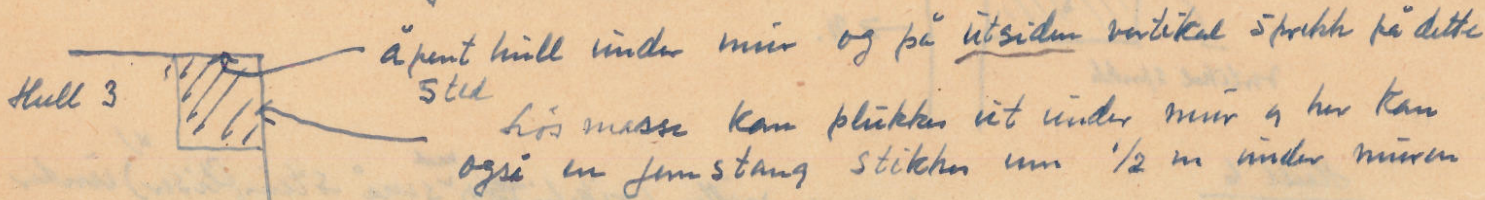
Hull 3 Åpent hull under mur mellom mur og fjell. Stillet er større enn det kryddere og kunde stikke en jernstang 1/2 m inn i hullet

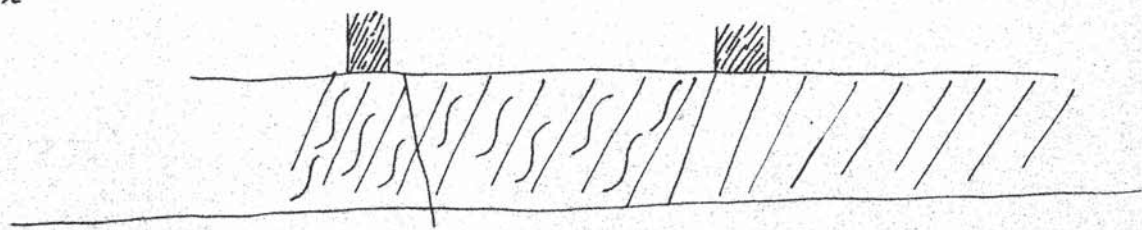
Man er på det rene med risikoen for støt mot murene under sprenging og har planer om driftsmetoder som utelukker skader som direkte følge av skyting. Hvis man under driften treffer slepper som antydnet i fig. 2 og 3, kan man - etter min mening - selv ved utsprenging av et rom med små dimensjoner, risikere setninger i murene 5 m. opp. Jeg mener derfor at selv om man kun foretar tunneldrift inntil 3 m. foran den fullt utmurete tunnel, er der fare for setninger. Man bør derfor sementinjere fjellet før stoffen arbeides frem fra utmuringen. Ved å bore en krans av 3-4 m. lange huller (se fig. 2 og 3) og sementinjesere disse med relativt lavt trykk, antar jeg at sleppenes sider blir bundet så fast sammen at der ikke kan forekomme glidninger, og man kan oppnå ytterligere sikkerhet ved til slutt å slå inn i borhullene stålstenger som av sementen bindes fast til borhullenes vegger.
