Lerras i nærheten av Grorud stasjon, ved Lille Nygård.

Årsaken til raset.

RAS GRORUD

HOVEDBANEN

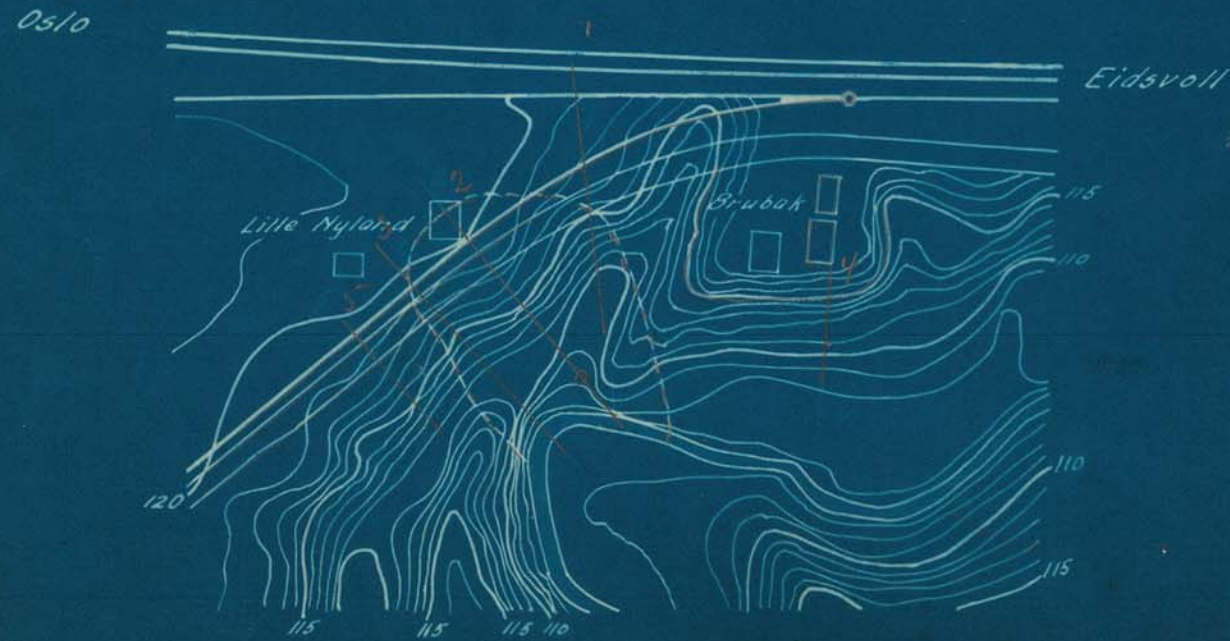
Situasjon
M. 1:2000

Der bodde folk i husene på begge sider av raset, 20 - 30 meter fra dette, så det er merkelig at ingen har hørt noget. Utglidningen må derfor ha foregått stille og rolig uten larm og rystelser. 50 + 60 meter av den nye vei til verkstedenleggene på Nyland gled ut og likeledes underlaget for det like innenfor veien liggende spor til Nyland. Sporet blev hengende i luften. Den innre temmelig steile avgrensning av raset nådde kun nogen få meter innenfor dette spor, omtrent til sydøstre hjørne av låven på Lille Nyland. Se vedlagte kart over rasområdet.

Låvens sydøstre hjørne var undergravet. På grunn av den steile raskant var det å forutse, at låven vilde gli ut og at raset vilde ete sig et stykke videre innover. Så skjedde også. Omtrent et døgn efter hovedraset begynte låven og den nærmeste grunn omkring denne å gli langsomt utover. Denne efterglidning foregikk i løpet av ca. 12 timer. Raskanten åt sig ydderligere ca. 15 meter videre innover. Derved opstod den innerste grunnne innbuktning av rasgropen (se kartet). Raskanten lå da fjernet 20 meter fra hovedsporet.

Som kartet viser gikk der en kloakk gjennom rasområdet. Fra det sted hvor den skjærer en grøft (se kartet) og 7 meter utover bestod den av et betongrør (ca. 0.8 m. diameter). I kanten av rasområdet var rørstykket knekket tvert av, men ikke forskjøvet tilsiden. Den yttre ende av rørstykket ~~knekket tvert av~~ var derimot forskjøvet og røret lå omtrent i retning av grøften med ytterenden hevet et par meter
