R 229 VENUSVEGEN

GRUNNUNDERSØKELSER FOR EKSISTERENDE VEGSKJÆRING

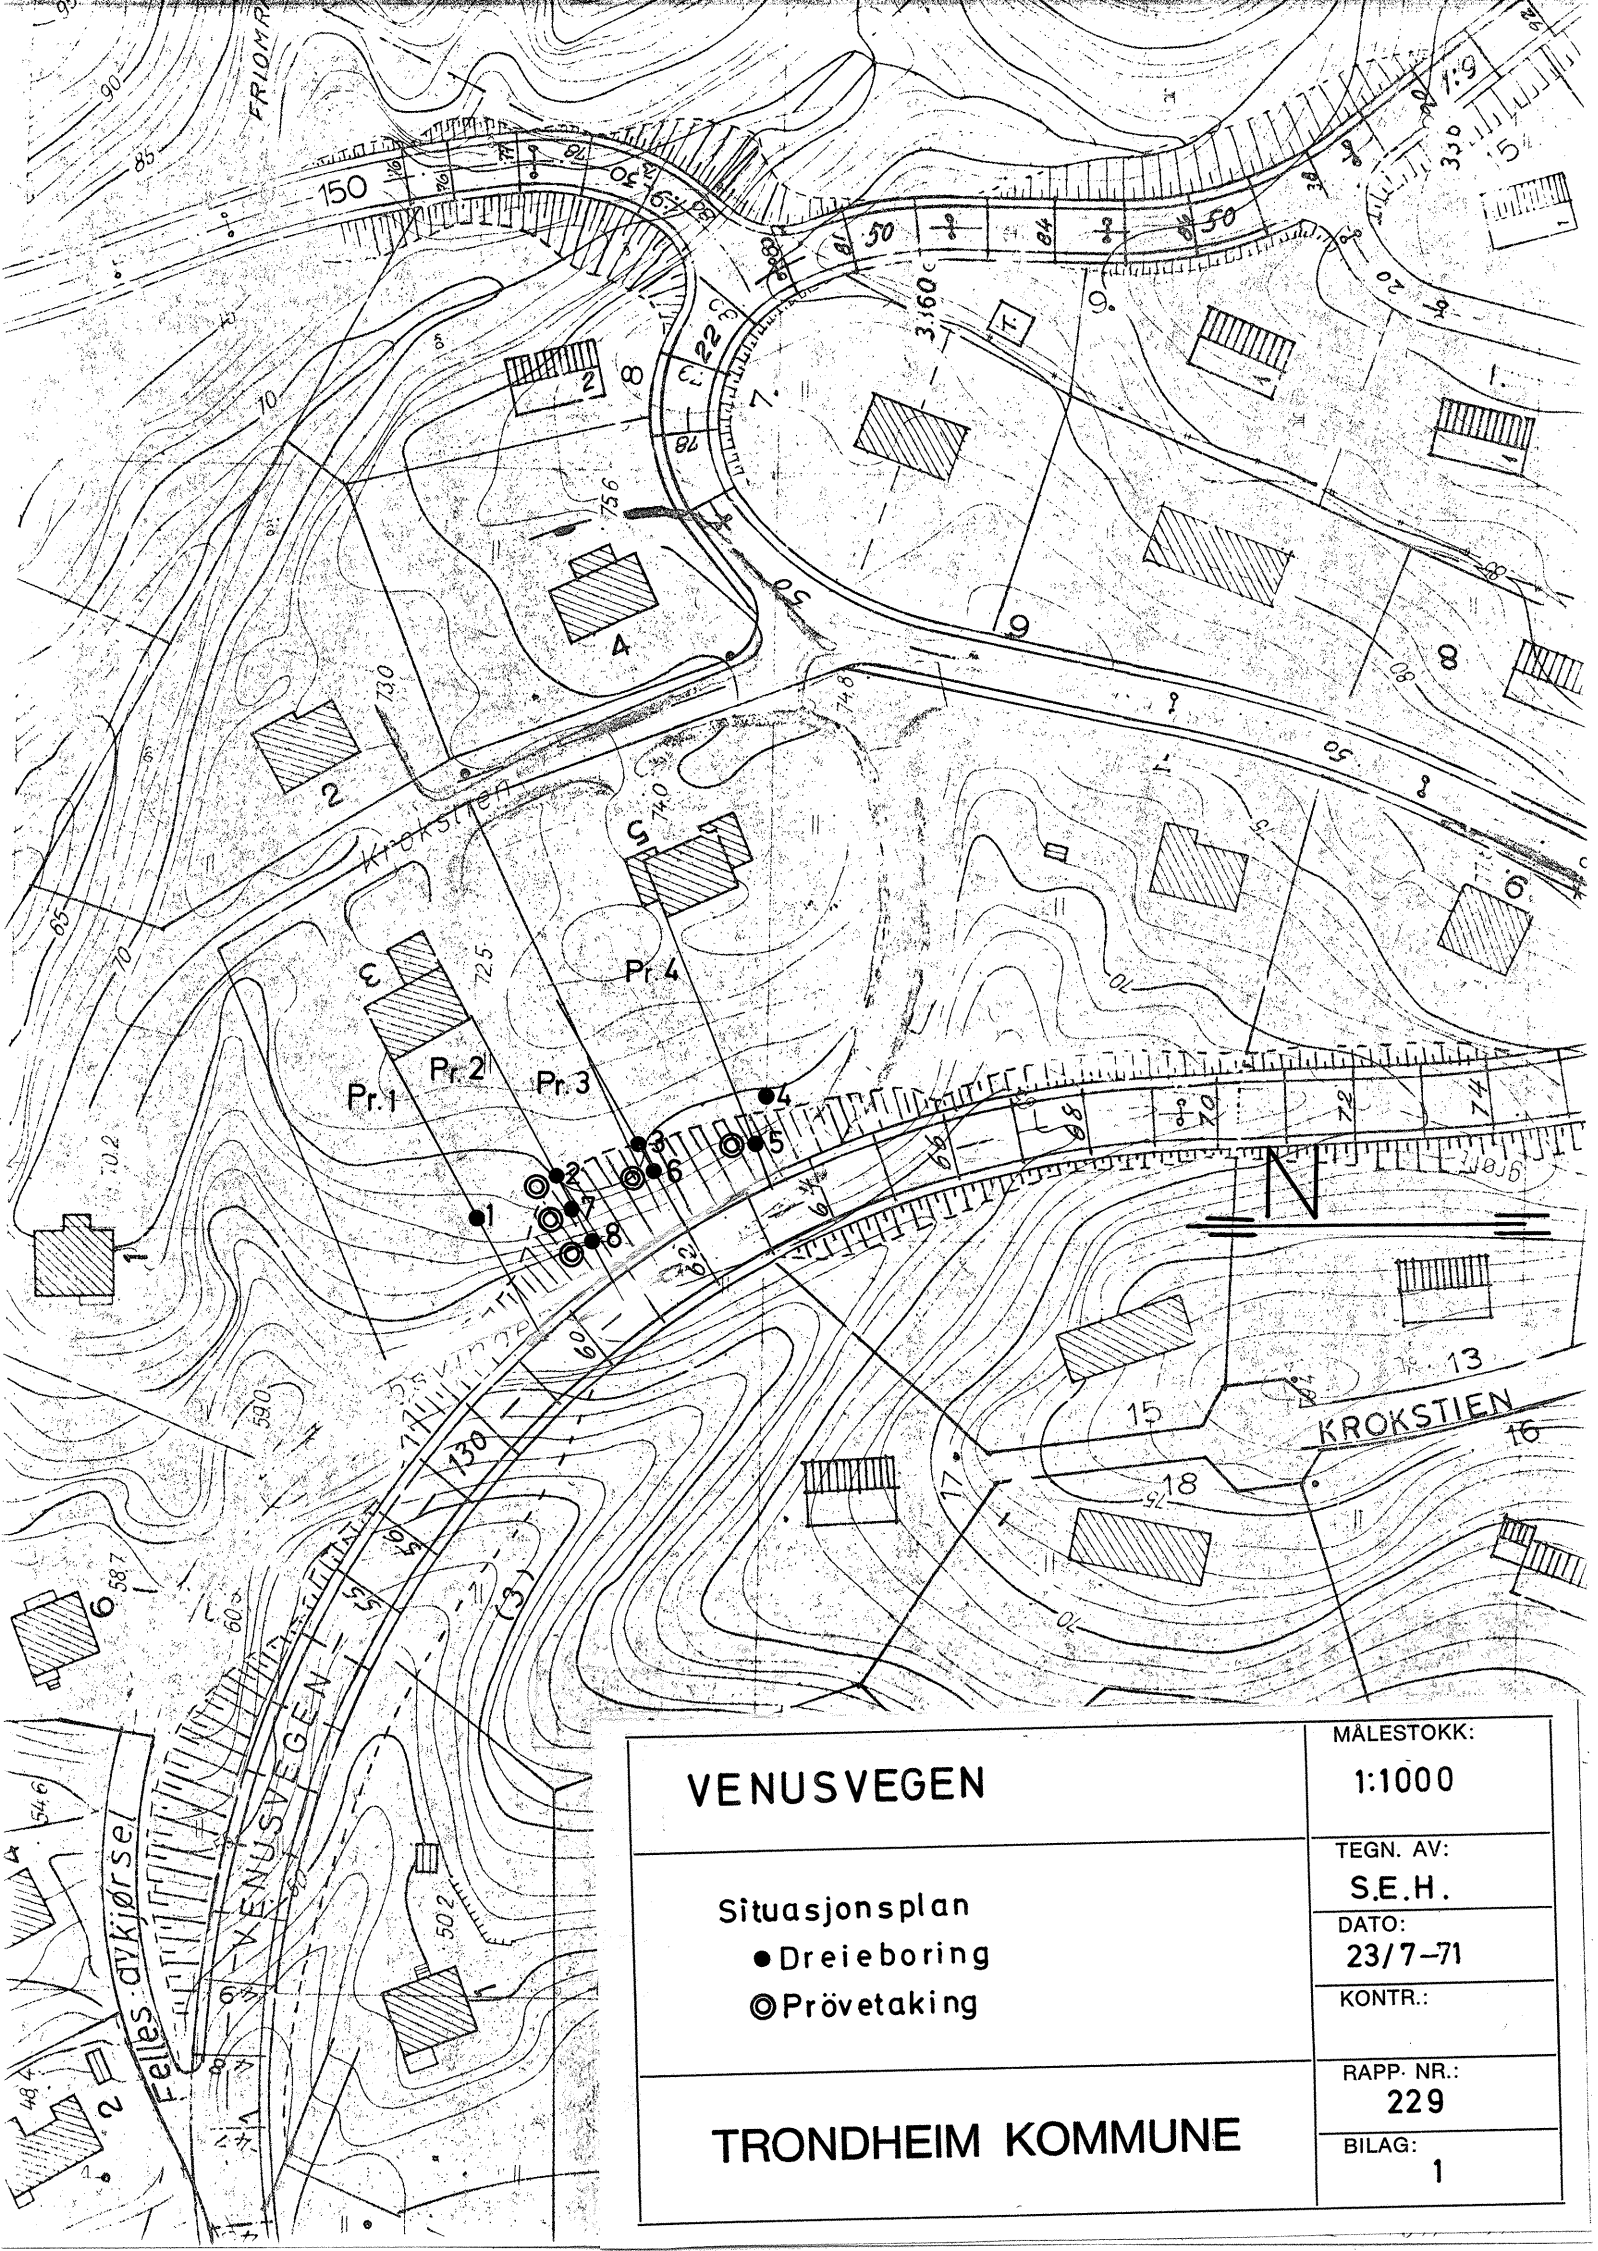
Borearbeidet ble utført i tiden 29.6.-6.7.1971 under ledelse av boreformann Johannessen, TIV. Det ble utført i alt 8 dreieboringer mrk. 1-8 og tatt prøver i hull 2,5 og 8. Bilag 1 viser beliggenheten av boringene.

Det er tegnet 4 terrengprofiler tvers på Venusvegen, beliggenheten av disse er vist på bilag 1. Bilag 2 viser terrengprofilene med inntegnede boreresultater.
