Solørbanen, Flisa, Utglidning

Notat nr.:
1/2008

Dato
22.01.2008

**JERNBANEVERKET
SOLØRBANEN, FLISA
UTGLIDNING AV JERNBANEFYLLING
BEFARING (17.01.2008) OG FORSLAG TIL UTBEDRINGSTILTAK**

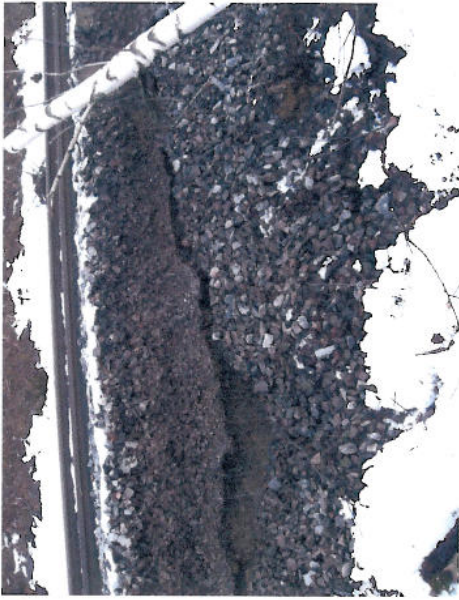
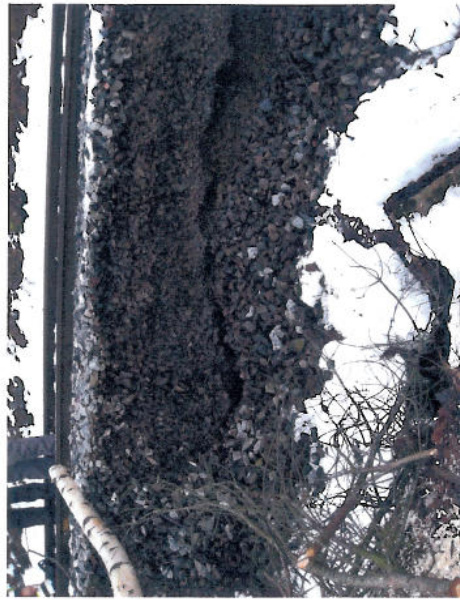
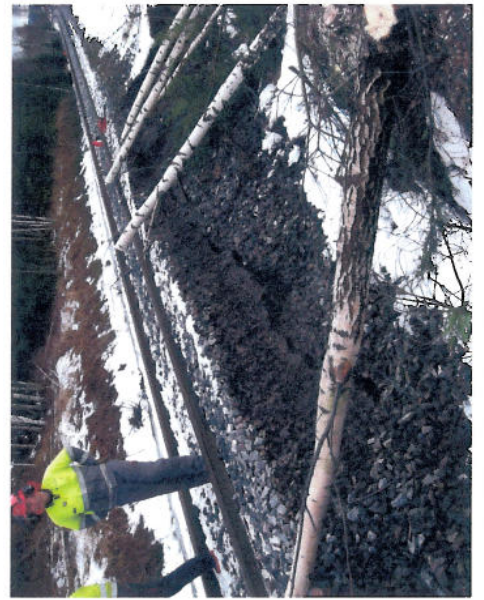
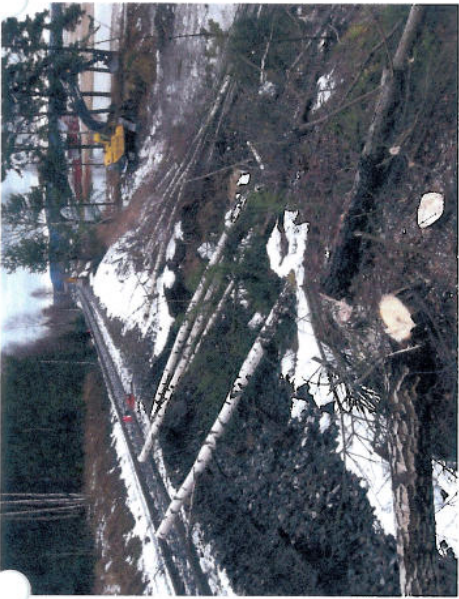
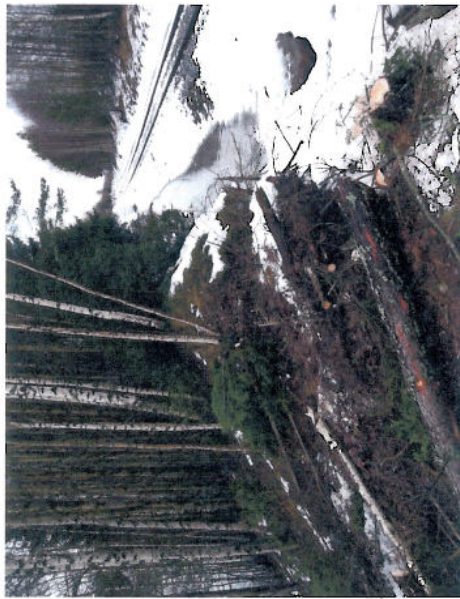
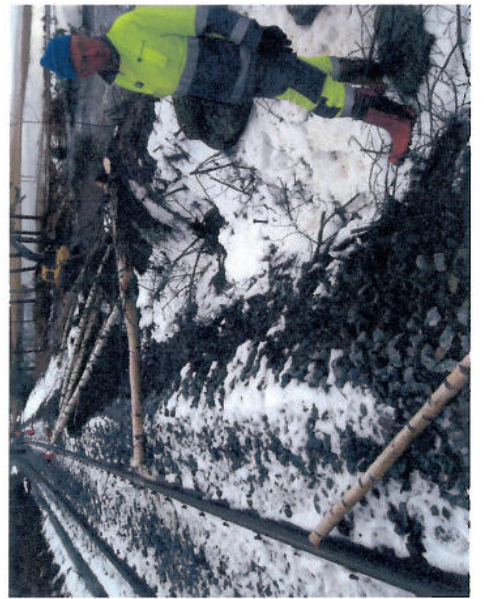
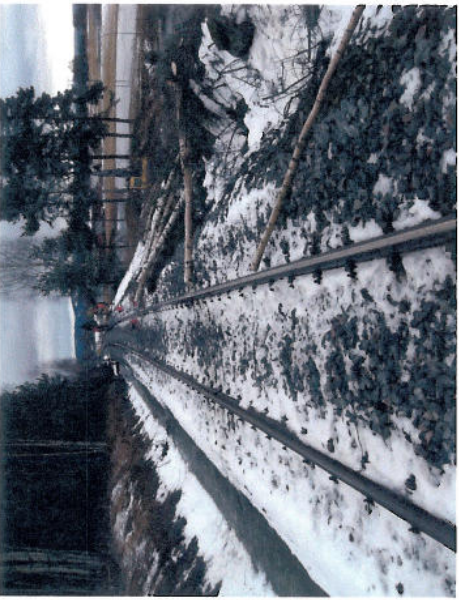
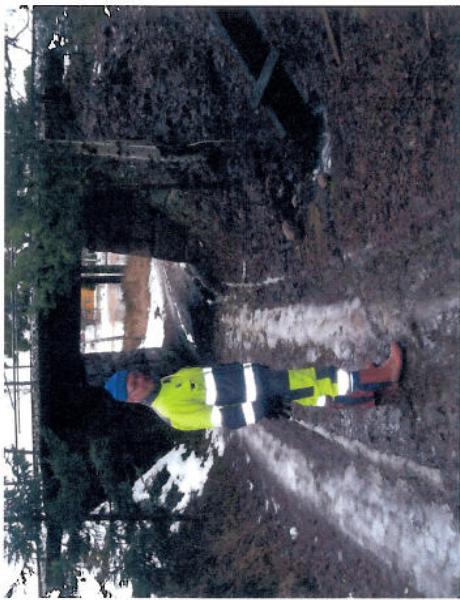
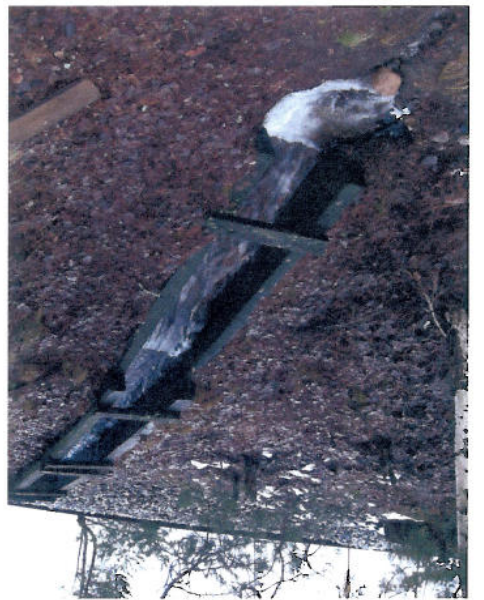
SOLØRBANEN, FLISA
BEFARING 17.01.2008.

Som vist på vedlagte bilder har det skjedd en utglidning av deler av fyllingen i en utstrekning på ca. 15-20 m. Bakkant av rasgropa fluktet med endene av svillene som var blottlagt. Utglidningen var gått helt inn til kanten av svillene. Det var også markert oppsprekking i deler av fyllingen (skålformet) hvor skråningen var "falt" ned. Nede i hulrommet hadde massene nærmest "kremkonsistens". En kabel langs sporet lå blottlagt i rasgropa.
